**ANÁLISIS DINÁMICO NO LINEAL CON ACELEROGRAMAS
SINTÉTICOS PARA DETERMINAR EL NIVEL DE
DESEMPEÑO SÍSMICO SEGÚN LA NORMA ATC40 DE UNA
EDIFICACIÓN DE 6 NIVELES DEL HOSPITAL REGIONAL
UBICADO EN LA PROVINCIA CHICLAYO –
DEPARTAMENTO LAMBAYEQUE**

**TESIS
PARA OPTAR EL TÍTULO PROFESIONAL DE INGENIERO CIVIL**

**ANÁLISIS DINÁMICO NO LINEAL CON ACELEROGRAMAS
SINTÉTICOS PARA DETERMINAR EL NIVEL DE DESEMPEÑO
SÍSMICO SEGÚN LA NORMA ATC40 DE UNA EDIFICACIÓN DE 6
NIVELES DEL HOSPITAL REGIONAL UBICADO EN LA PROVINCIA
CHICLAYO - DEPARTAMENTO LAMBAYEQUE**

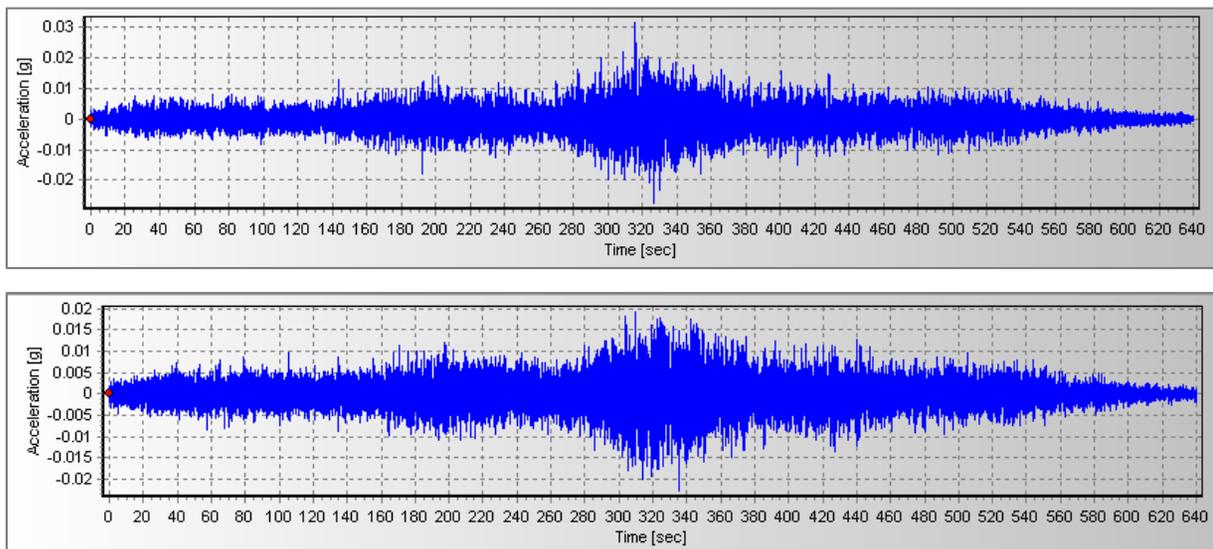
Acelerogramas Sismo de Loreto de 2019

Acelerogramas en dirección EW y NS del Sismo de Loreto de 2019, filtrado y corregido en línea base. Fuente: SeismoSignal (2023).

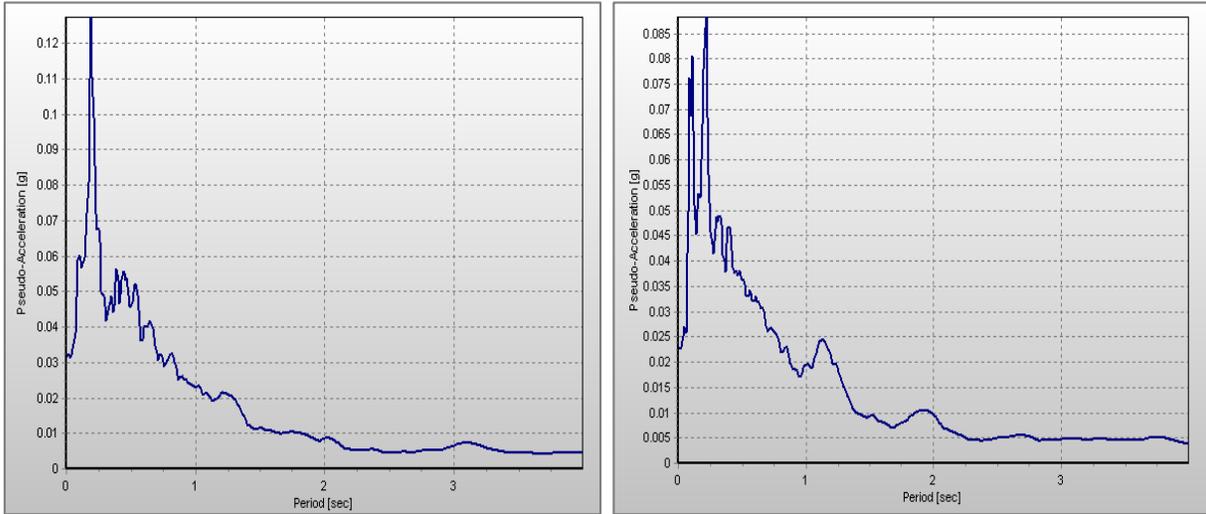
Espectro de respuesta del sismo de Loreto de 2019

Nota. Espectro de respuesta del acelerograma del sismo de Loreto de 2019 en las direcciones EW y NS Fuente: SeismoSignal. Elaboración Propia

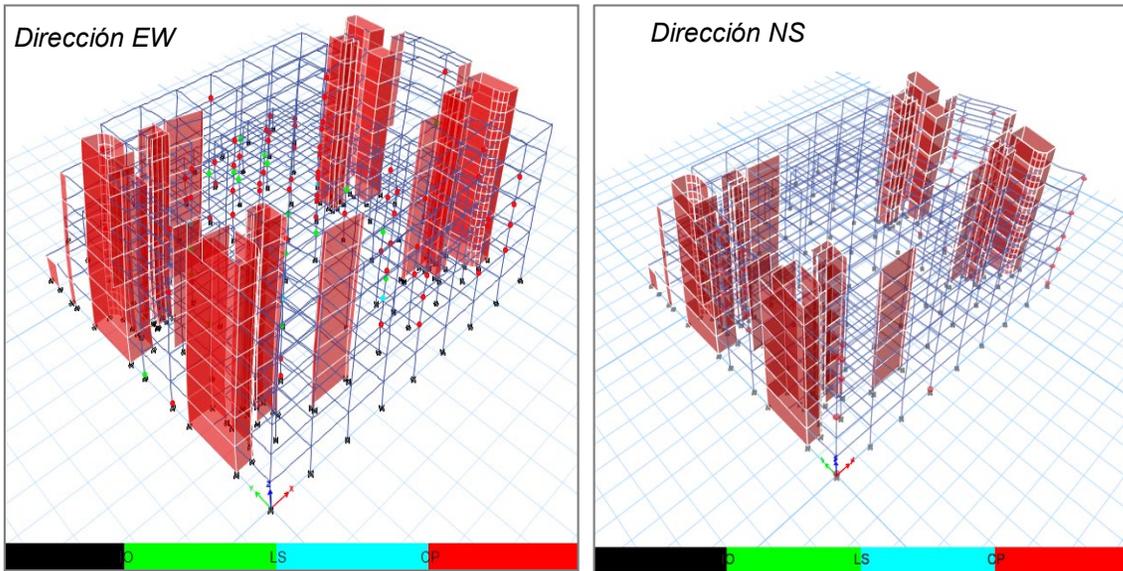
Deformación de la estructura.

Fuente: Identificación de rótulas plásticas en el software Etabs. *Elaboración Propia*

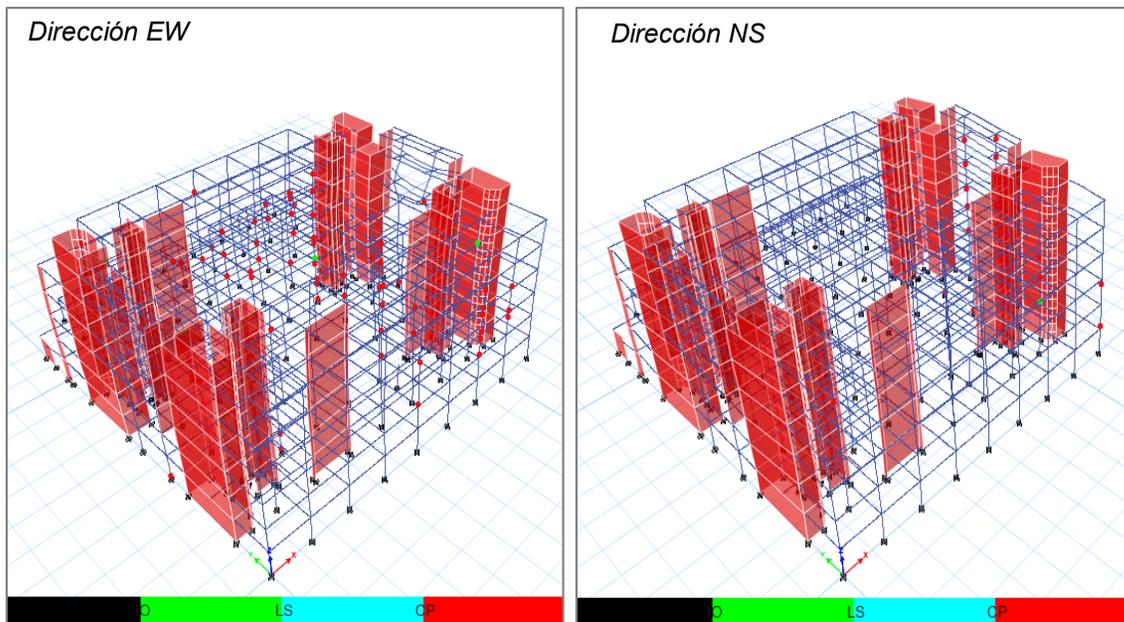
Deformación de la estructura e identificación de rótulas plásticas en EW y NS.

Fuente: Identificación de rótulas plásticas en el software Etabs. *Elaboración Propia*

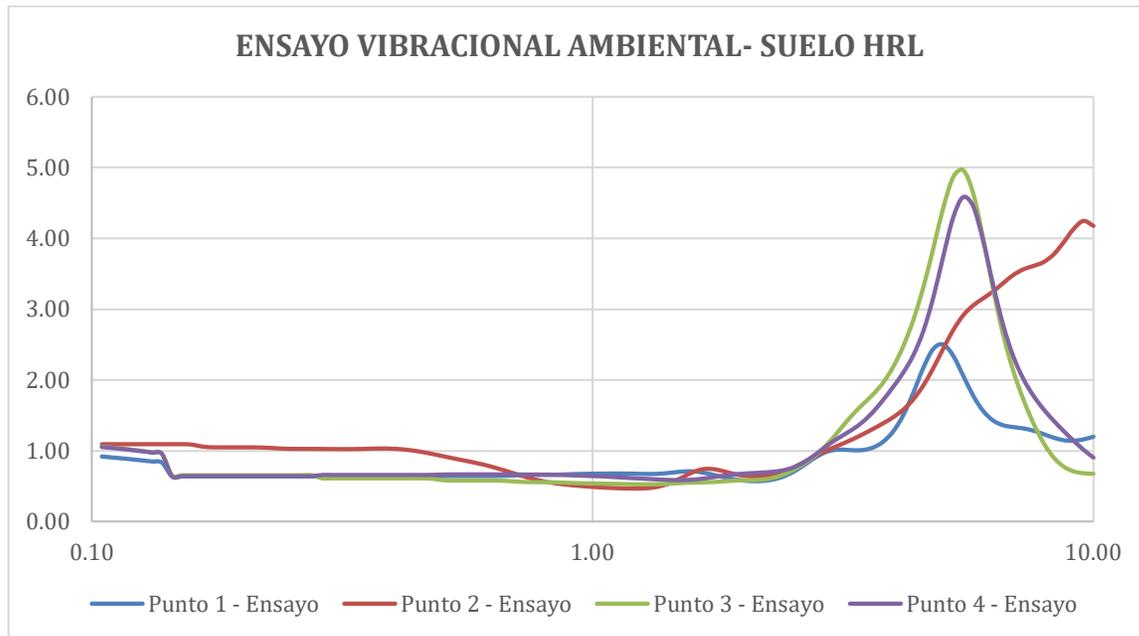
Curvas medias H/V resultante del ensayo de vibración ambiental en suelo

Nota. La figura las curvas medias H/V de los 4 puntos obtenidos del ensayo de vibración ambiental.

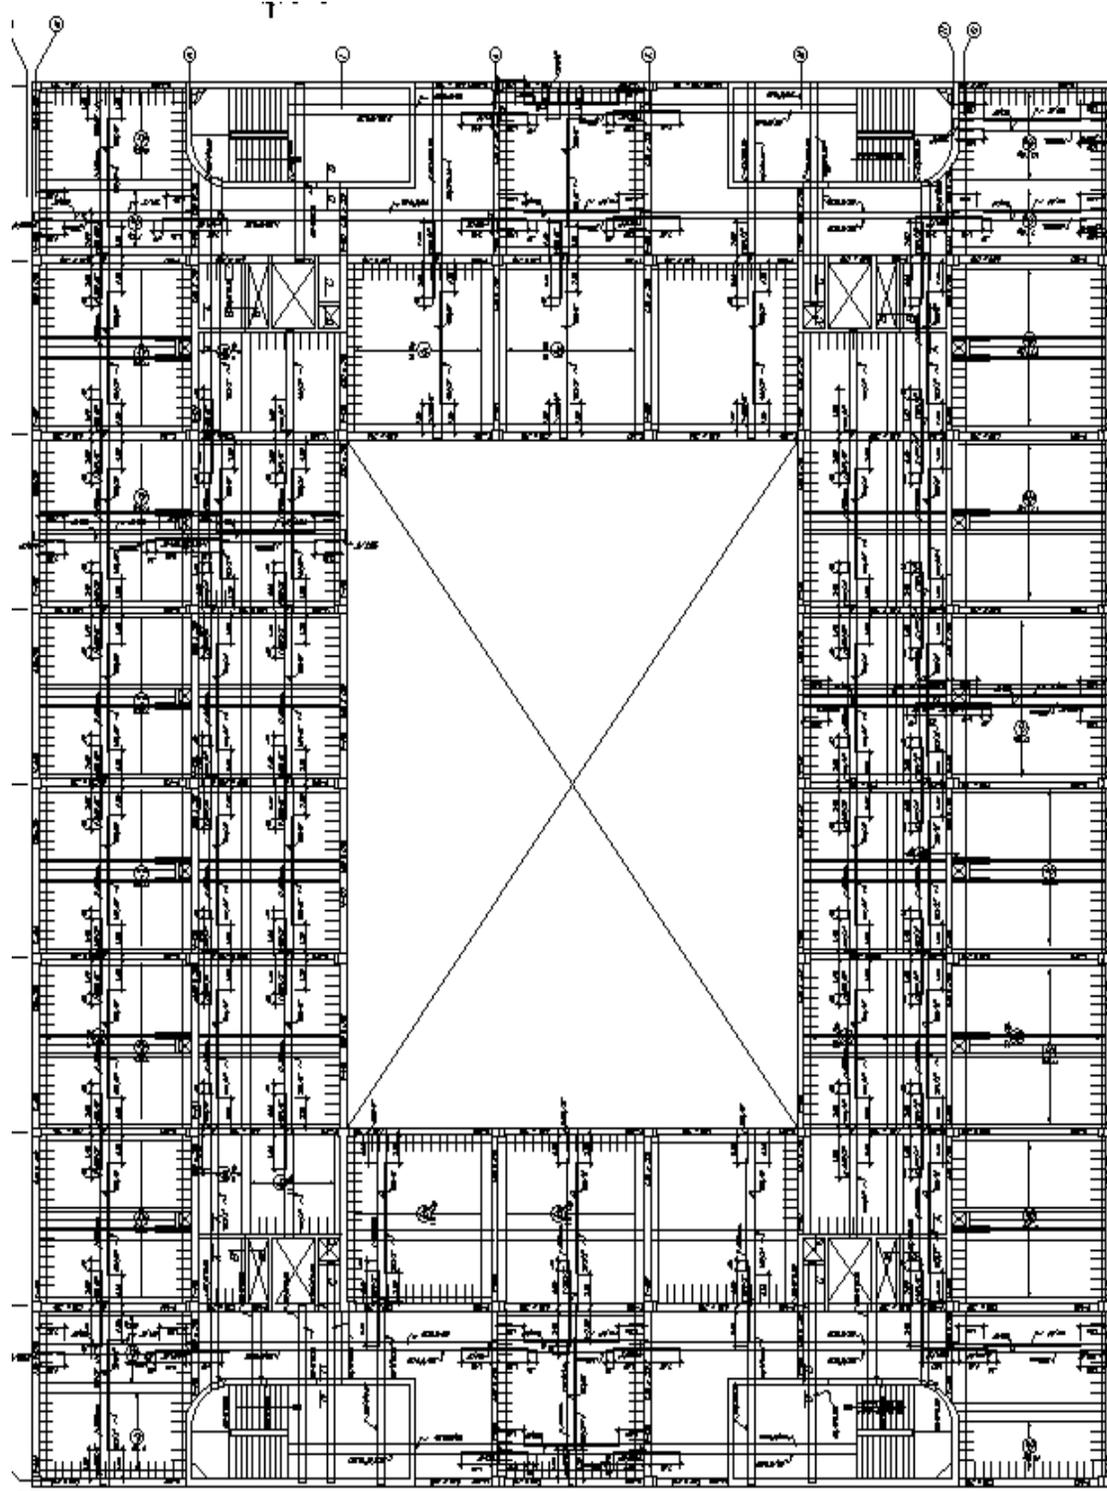
Plano de Estructuras - Cuarto Piso

PLANO DE ESTRUCTURAS TERCERA ETAPA SECTOR C (P. 4)
