**EVALUACIÓN SUPERFICIAL DEL PAVIMENTO FLEXIBLE POR
EL MÉTODO *PAVEMENT CONDITION INDEX* (PCI) EN LAS VÍAS
ARTERIALES: CINCUENTENARIO, COLÓN Y MIGUEL GRAU
(HUACHO-HUAURA-LIMA)**

TESIS

PARA OPTAR EL TÍTULO PROFESIONAL DE INGENIERO CIVIL

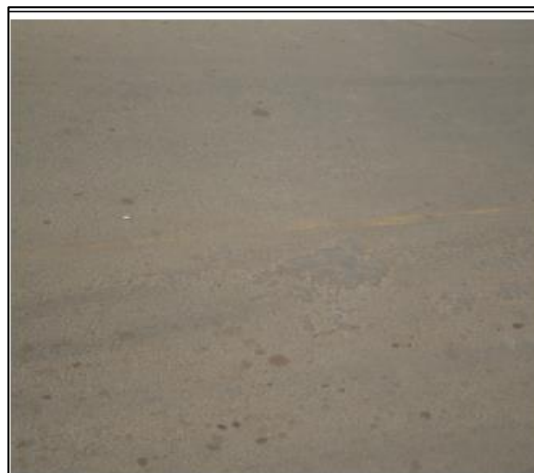
Desprendimiento de agregados

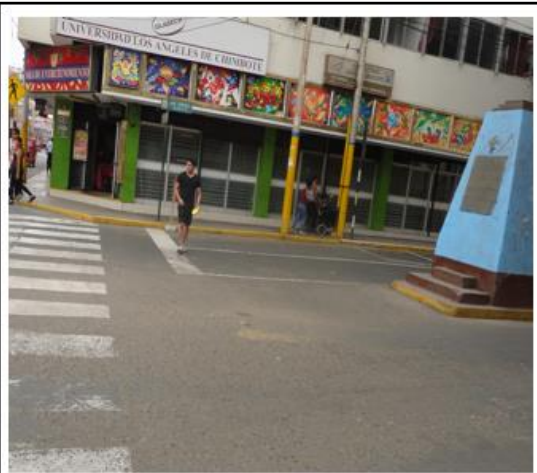
Desprendimiento de agregados

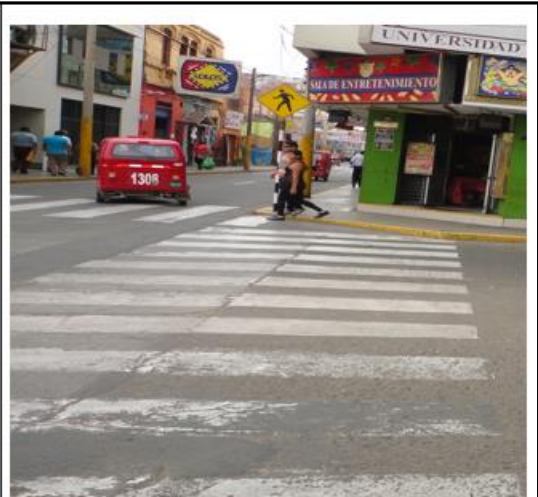
Grieta de reflexión de junta
