**PROPUESTA DE RENOVACIÓN DEL PAVIMENTO PARA LA  
MEJORA DE LA TRANSITABILIDAD VIAL EN LA AVENIDA  
CUZCO, DISTRITO MI PERÚ - CALLAO**

**TESIS**

**PARA OPTAR EL TÍTULO PROFESIONAL DE INGENIERO CIVIL**

**2018**

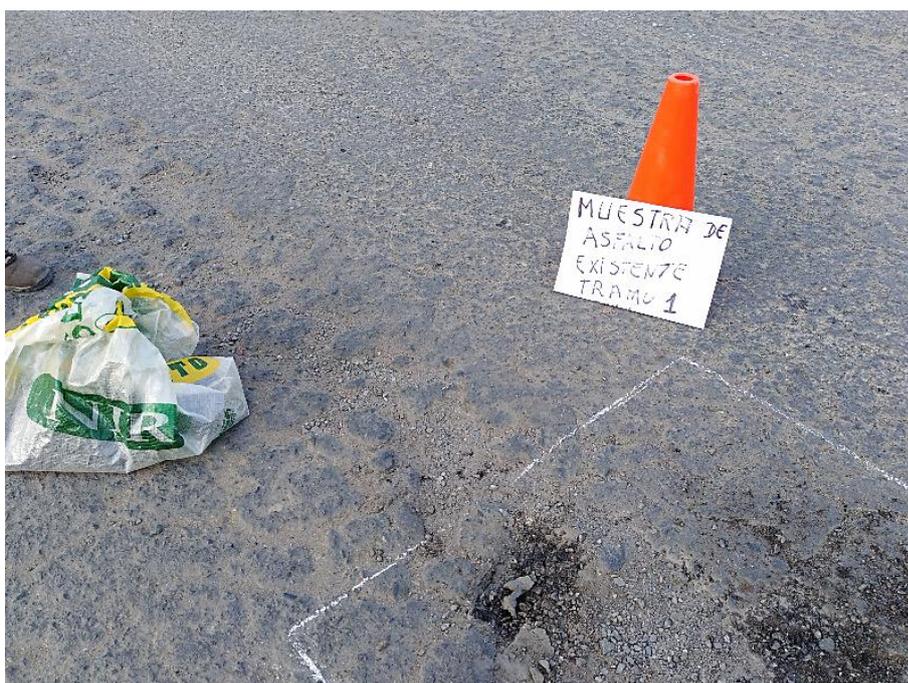
El procedimiento empezó seleccionando y pesando la muestra extraída del pavimento existente de la Av. Cuzco perteneciente al primer tramo, el peso a ensayar es de acuerdo al tamaño nominal del agregado según el Manual de Ensayo de Materiales del Ministerio de Transportes y Comunicaciones (2016) en la sección MTC E 502. El tamaño máximo de agregados para esta muestra fue de 3/8”.

Figura 36: Muestra extraída del primer tramo de la Av. Cuzco

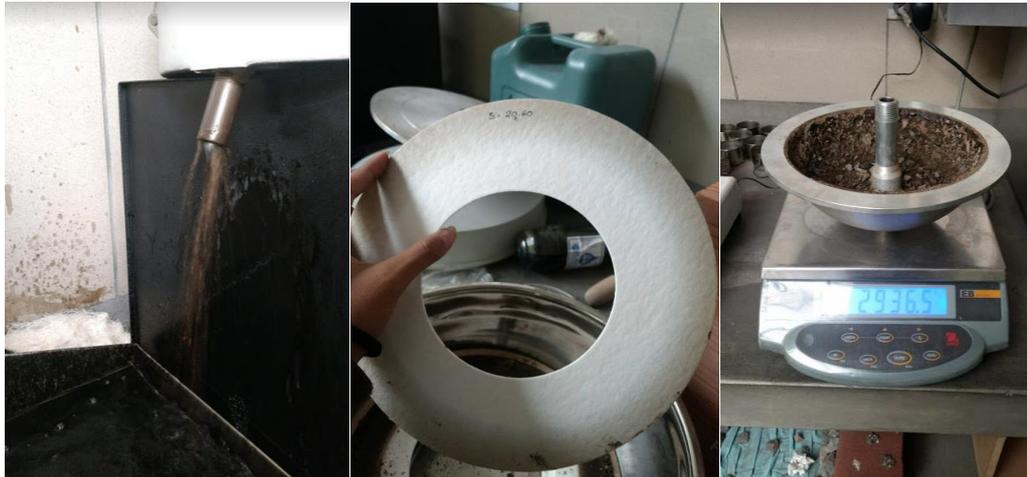
Se observó que en la primera lavada asfáltica el color es sumamente oscuro, es decir negro, tanto por el líquido que expulsa la centrífuga y por el color que aparece en el anillo filtrante. En la quinta lavada el color que se identificó en el líquido que emitió el lavado asfáltico fue marrón claro y el anillo filtrante se observó ligeramente teñido por ese color.

Figura 40: Último lavado de la muestra y leve pigmentación del anillo

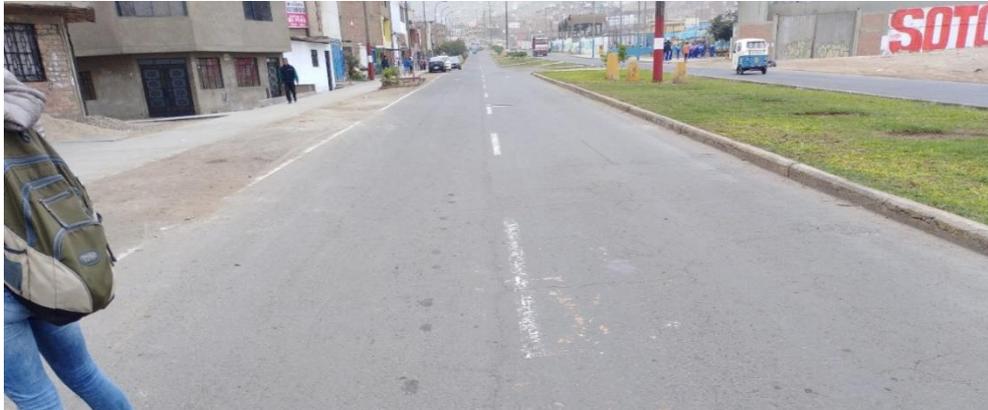
señalización vial debido a que no hay presencia de señalización vertical y la señalización horizontal existente se ha perdido en su gran mayoría.

Figura 58: Línea separador de carril tenue en la calzada izquierda

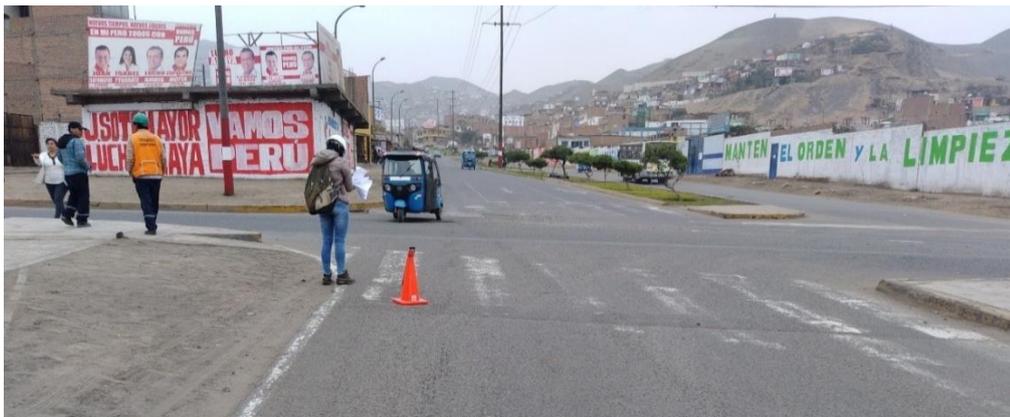
Figura 59: Pérdida del cruce peatonal en la calzada izquierda

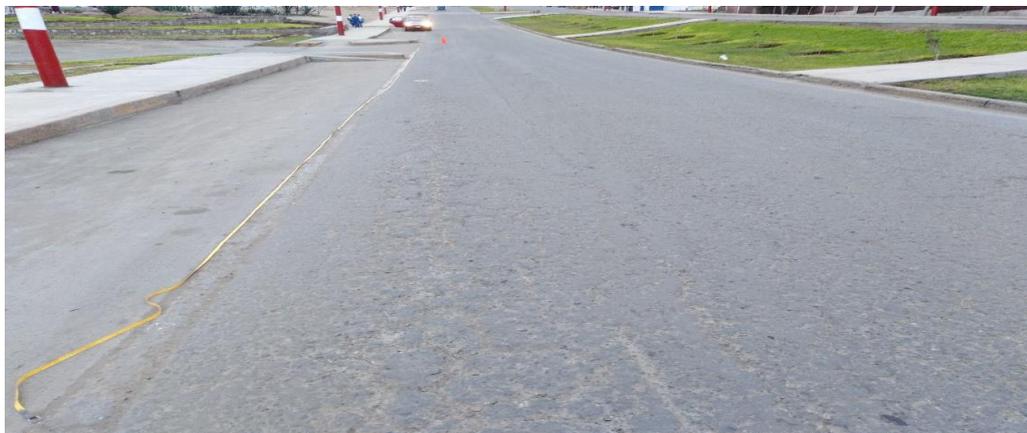
Figura 60: Línea separador inexistente de carril en la calzada izquierda

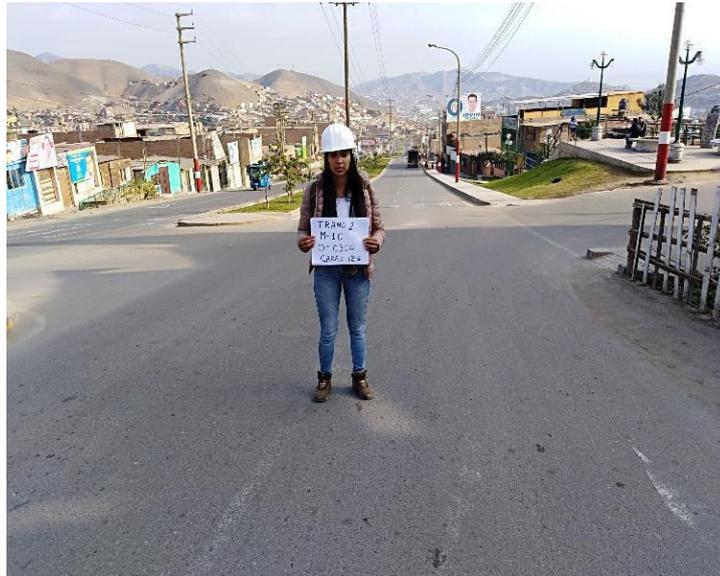
Figura 73: Pérdida de la señalización horizontal en el pavimento

Conociendo las falencias existentes de la vía se procede a plantear el modelo de señalización que cubra las necesidades de la misma, respetando las reglas que menciona el Manual de Dispositivos de Control del Tránsito Automotor para Calles y Carreteras (2016) del MTC.

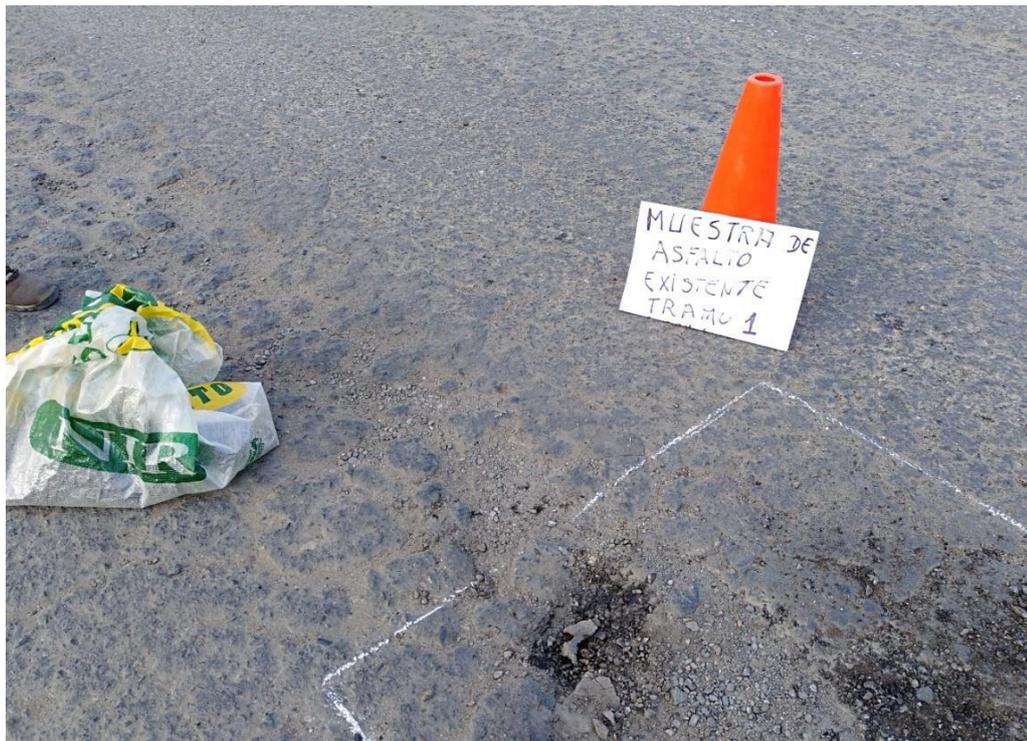
Figura 6: Fisura en bloque en el primer tramo
