**REFORZAMIENTO ESTRUCTURAL DE MUROS DE ADOBE Y LA
APLICACIÓN DE LA GEOMALLA BIAXIAL EN LA EDIFICACIÓN
CULTURAL HOTEL COMERCIO “EL CORDANO” –
PATRIMONIO CULTURAL LIMA - PERÚ**

**PRESENTADA POR
EDDY BONCRIST CONDOR REYES**

TESIS

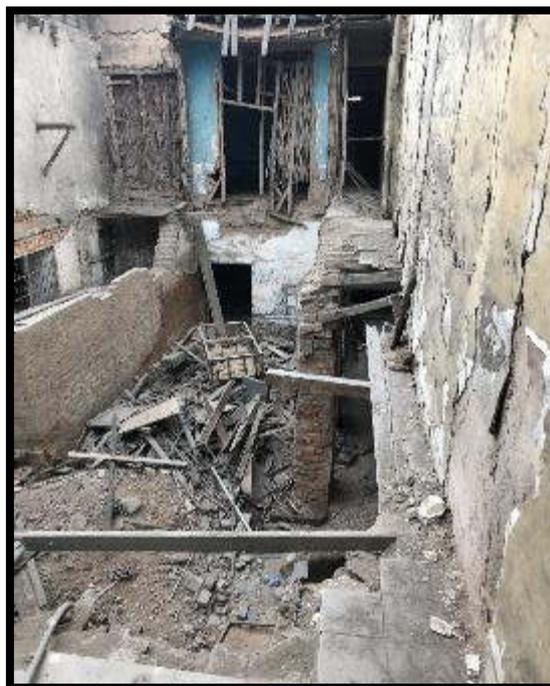
Se tiene una sección que ha colapsado que es la sección perpendicular al jirón Ancash y a la crujía entre los dos patios.

Figura 7. Sección colapsada.

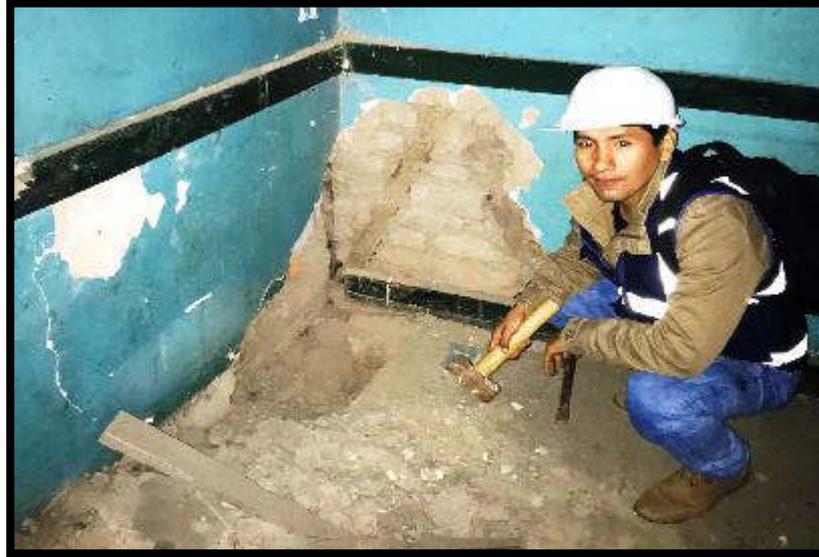
Se pudo observar que los muros de adobe tienen una altura considerable, que en ese tiempo era de piso a techo de 5.25 m. El espesor de estos muros varía desde 0.80 m a 1.25 m en el perímetro exterior y desde 0.60 m a 0.80 m en ambientes interiores. Los muros de adobe tienen un recubrimiento de yeso que varía entre los 2.5 – 3 cm.

Figura 15. Recubrimiento de muros internos.

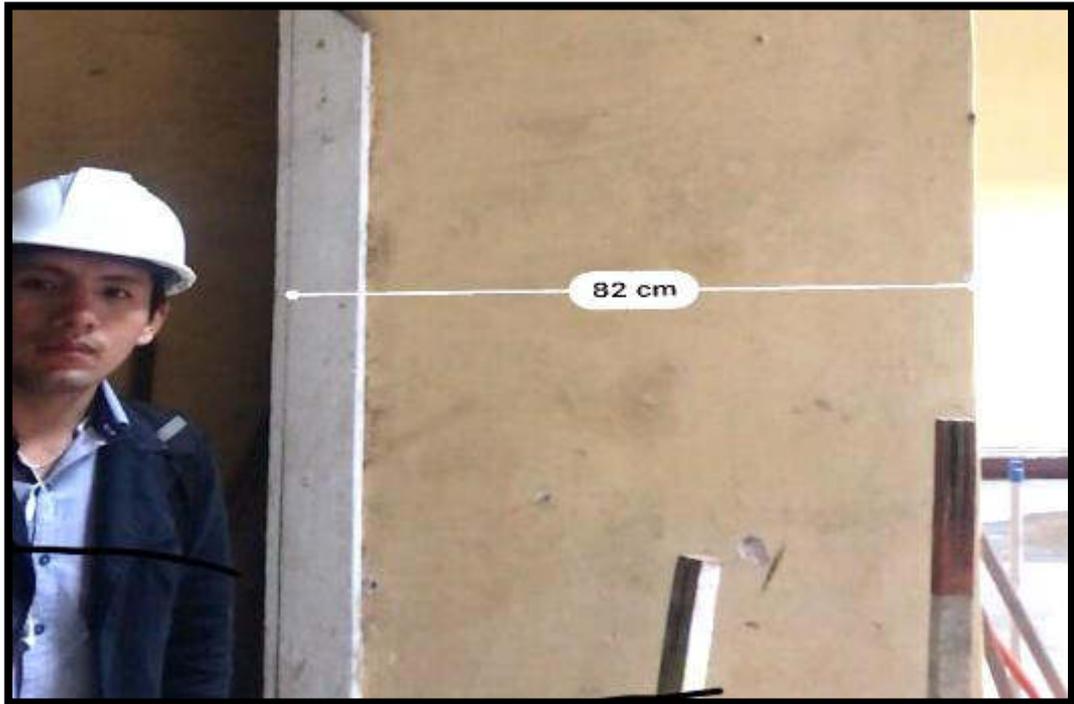
Figura 17. Espesor de muro de fachada.

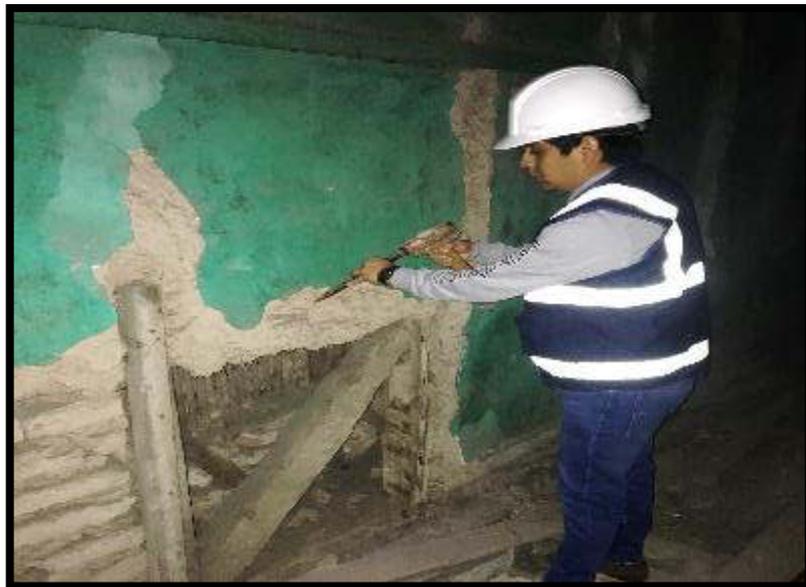
El espesor de estos muros no sólo varía en altura sino también existe variación en muros del mismo piso. Los muros de quincha tienen un recubrimiento de barro de 5 - 7 cm en el segundo piso y 3 - 4 cm en el tercer piso, según lo mostrado en las siguientes figuras:

Figura 19. Recubrimiento de muros del segundo nivel.

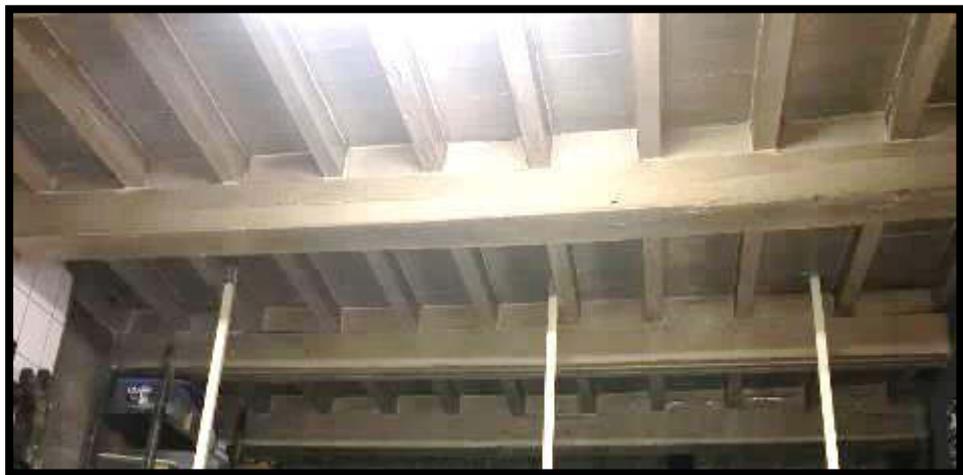
Las siguientes fotos nos indican el estado de los techos y entrepisos de los ambientes de cocina y depósito del “Bar Cordano”. Debemos mencionar que el bar pertenece a la edificación hotel comercio “El Cordano”. Las fotografías que mostraremos a continuación nos darán a conocer el estado de las vigas y viguetas, así como también las conexiones que existen entre dichos elementos.

Figura 27. Vigas y Viguetas del depósito.

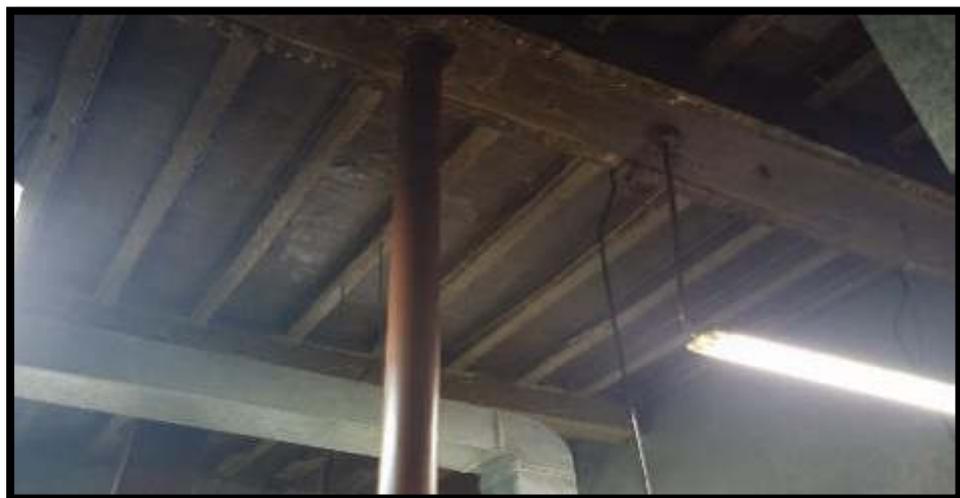
Figura 28. Vigas y viguetas de la cocina.

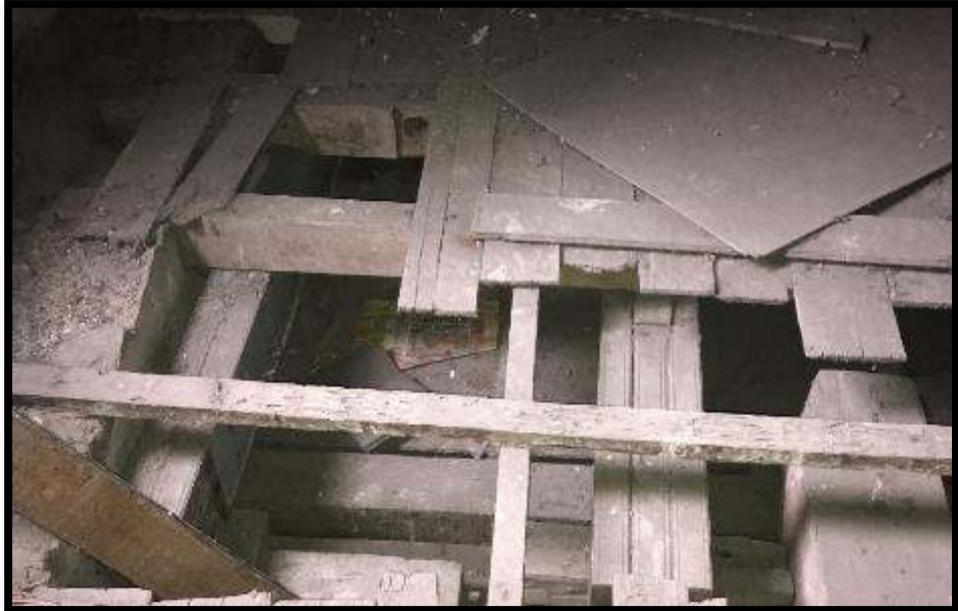
En las fotos que mostraremos a continuación se puede apreciar que en los entresijos de los siguientes ambientes del “Bar Cordano” se cuenta con un doble entablado, es decir que se tiene una separación de 0.75 metros aproximadamente entre el cielo raso y el piso del segundo nivel.

Figura 30. Doble entablado.

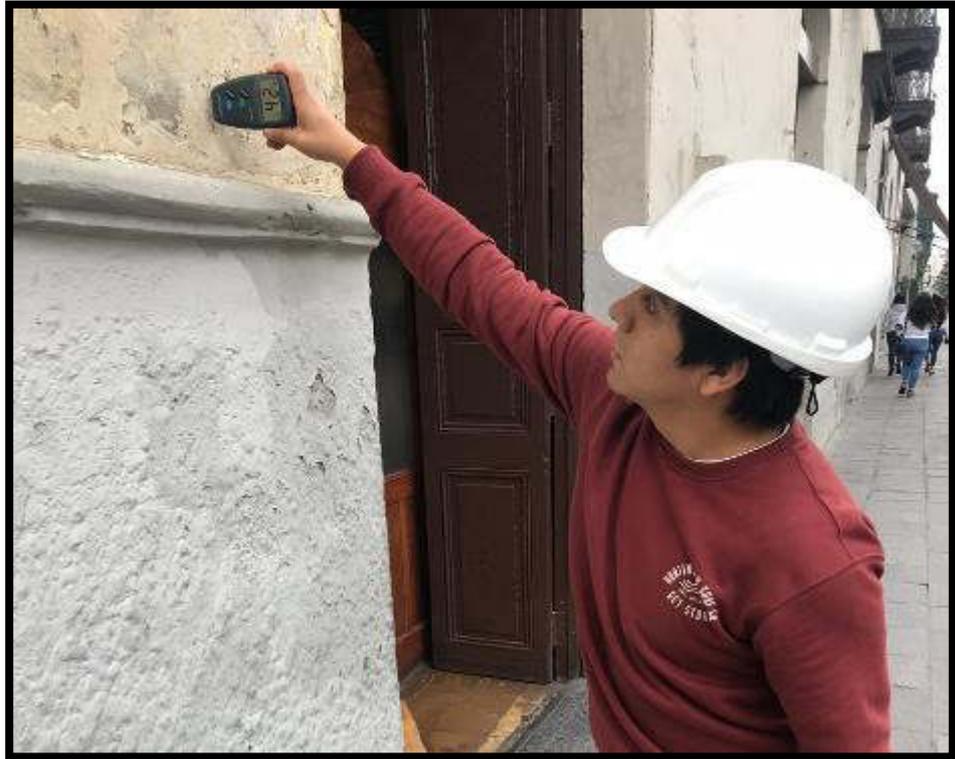
Para realizar el análisis de inspección de los muros de adobe hemos usado un medidor de humedad digital modelo MOISTURE METER MD - 4G.

Figura 38. Medición de la humedad en fachada.

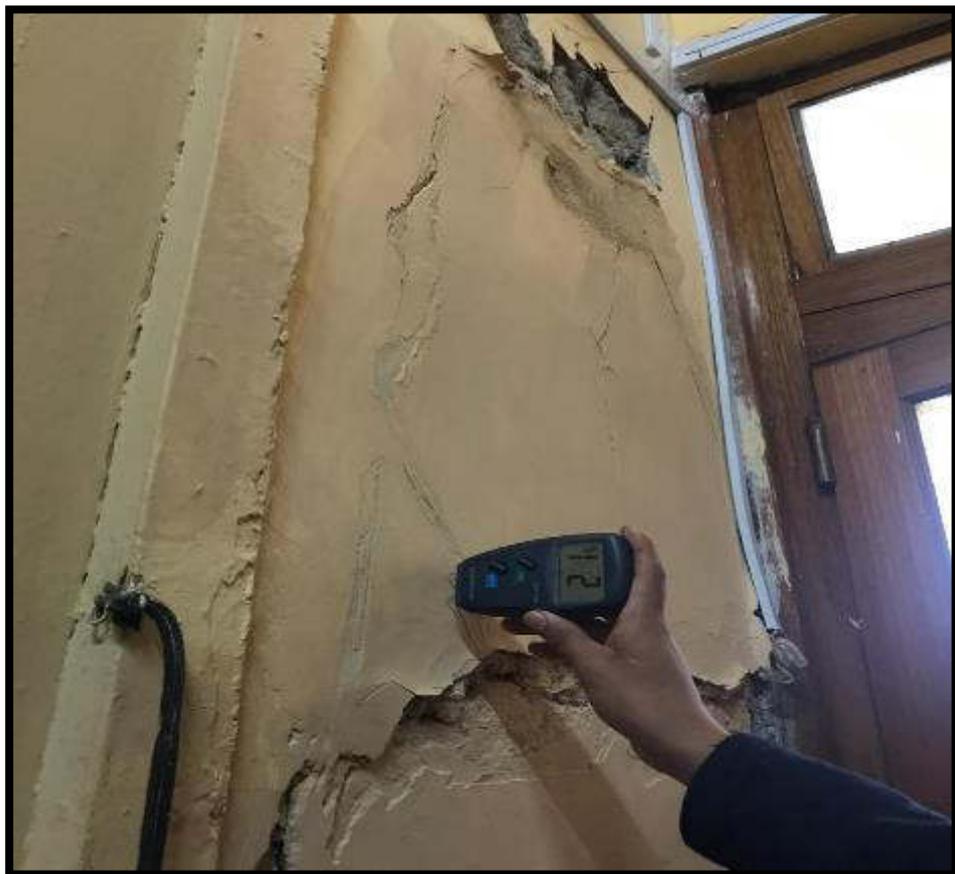
Figura 37. Medición de humedad en el interior de predio.

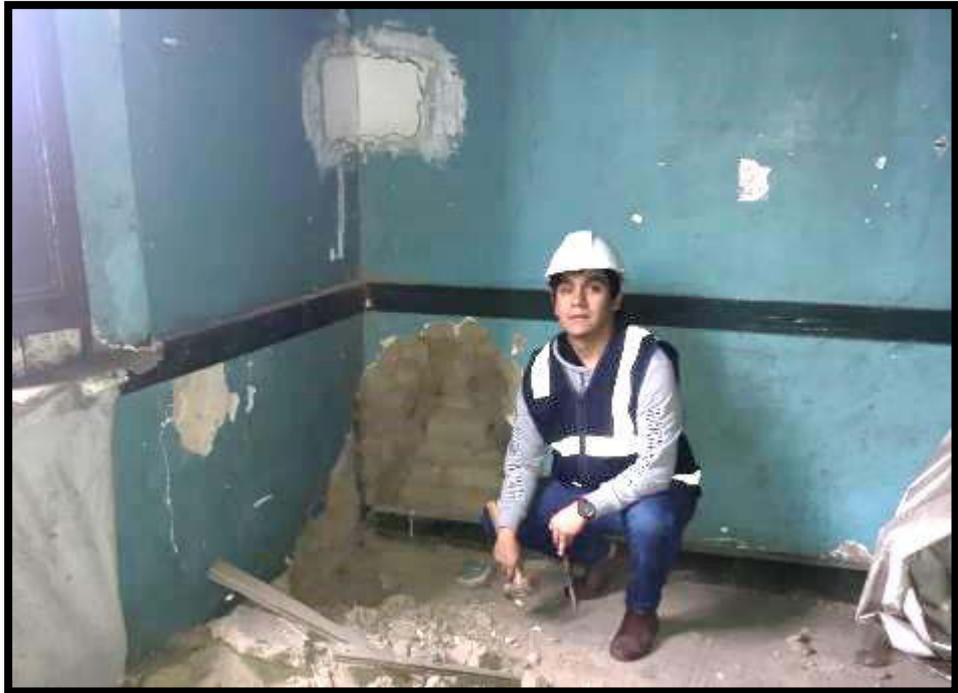
En las siguientes fotos observaremos el estado actual de los muros de la edificación en sus diferentes ambientes. Así mismo hemos realizado ventanas de exploración para visualizar el estado en que se encuentran los muros.

Figura 40. Venta de exploración.

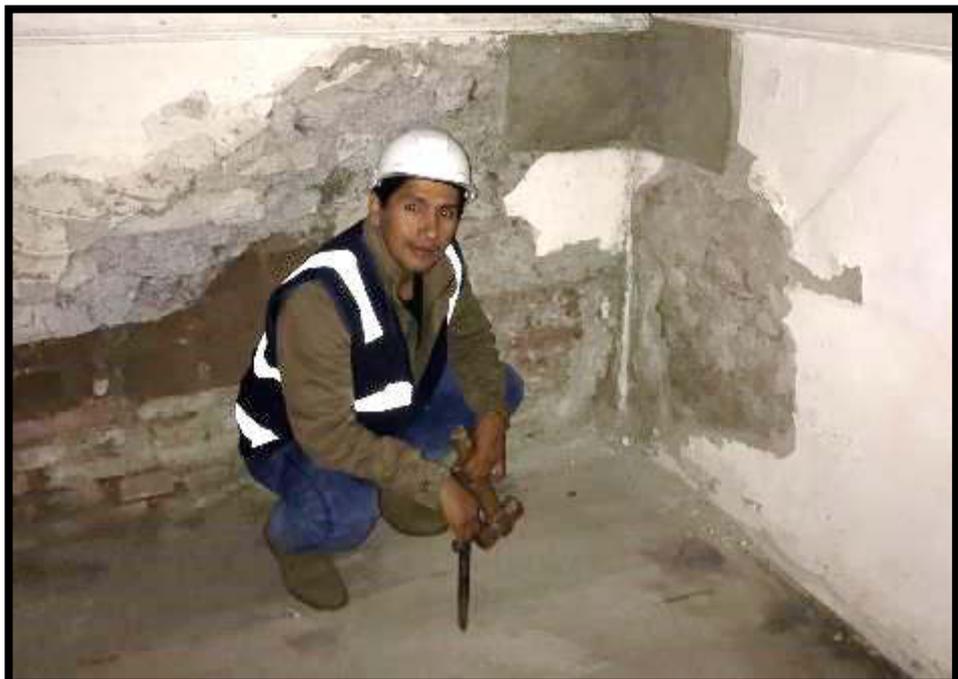
Figura 39. Venta de exploración en el primer nivel.

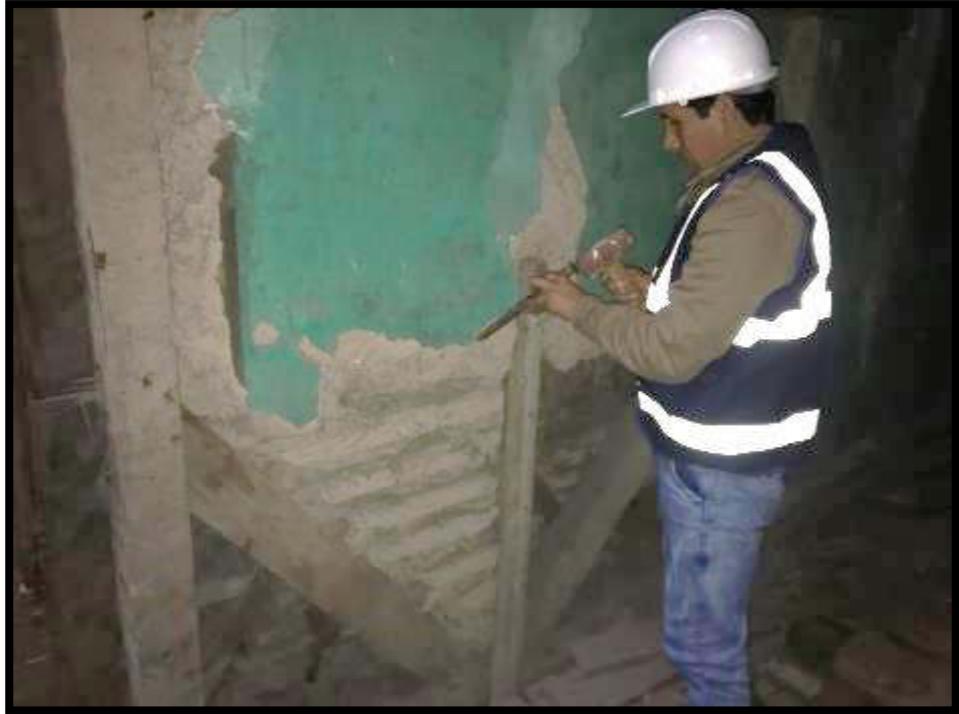
Al momento de la inspección ocular observamos que en los niveles superiores de la edificación cuenta con muros de quincha como podemos ver en las siguientes imágenes, por lo que fueron mencionadas dichas características anteriormente.

Figura 42. Muros de quincha.
