**APLICACIÓN DEL MÉTODO PCI PARA DETERMINAR EL
ESTADO Y EL ADECUADO PLAN DE MANTENIMIENTO PARA
EL PAVIMENTO FLEXIBLE ENTRE EL KM 4+500 AL KM 7+500
DE LA VÍA DE ACCESO AL CENTRO POBLADO
MONTEGRANDE, REQUE, CHICLAYO**

TESIS

PARA OPTAR EL TÍTULO PROFESIONAL DE INGENIERO CIVIL

2020

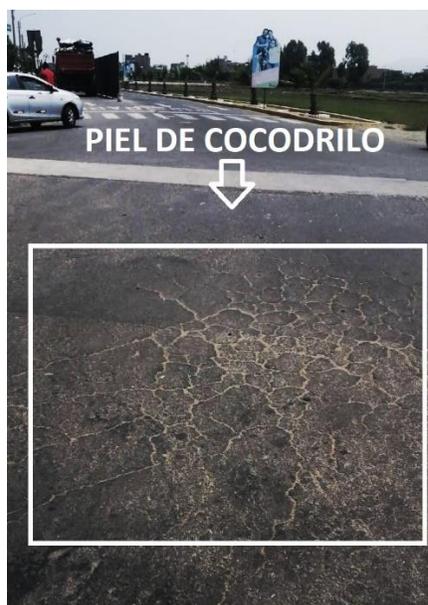
Figura N°08: Piel de cocodrilo, media severidad, entrada a la urbanización la ensenada, Chiclayo (2020).

M: Se interviene mediante un Parcheo parcial o en toda la profundidad (Full Depth). también es aceptable que se haga una colocación de una sobrecarpeta o reconstrucción.

H: básicamente se debe realizar un sobrecarpeta, pero más conveniente sería la reconstrucción.

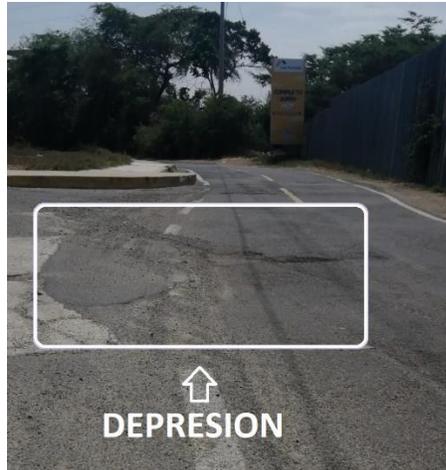
Figura N°13: Depresión de media severidad, urbanización los portales Chiclayo (2020).

M: Se opta por un parcheo superficial, parcial o profundo.

H: Se opta por un parcheo superficial, parcial o profundo

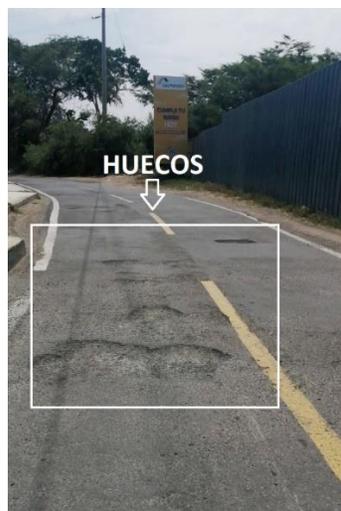
Figura N°20: Huecos media severidad, Urbanización Los portales, Chiclayo (2020).

M: Se realiza un parcheo de forma parcial o profundo.

H: Se realizará sin excepción un parcheo profundo.

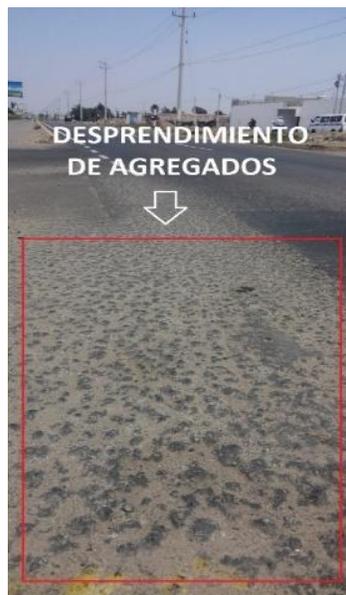
Figura N°26: Desprendimiento de agregados de media severidad carretera a Pimentel, Chiclayo (2020).

M: Se realiza un sellado superficial, tratamientos superficiales y también una sobrecarpeta.

H: Se opta generalmente por un tratamiento superficial sin embargo también se podría colocar una sobrecarpeta o en última instancia una reconstrucción.

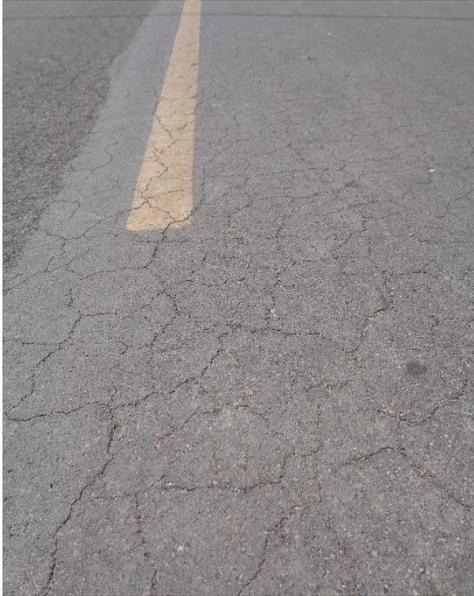
Piel de cocodrilo de baja severidad

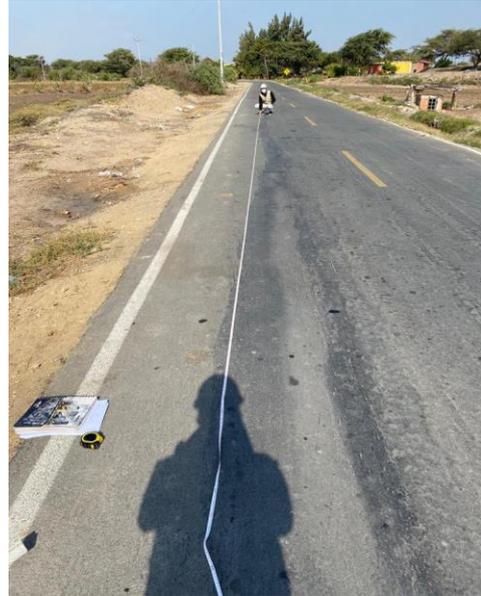
Exudación de baja severidad

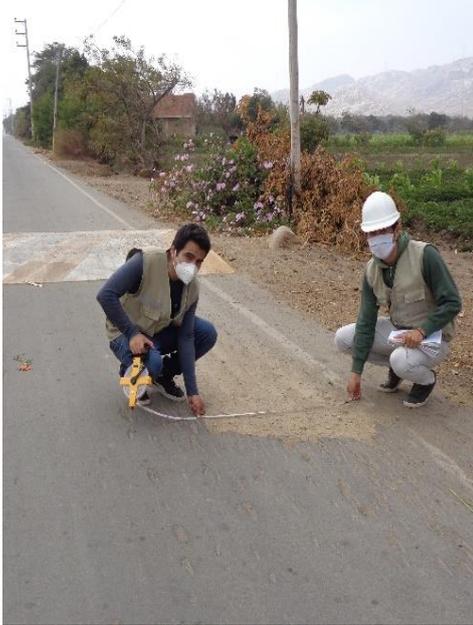
Hueco de alta severidad
