**ÍNDICES DE LA CONDICIÓN SUPERFICIAL DEL
PAVIMENTO PARA DETERMINAR EL MODELO DE
REGRESIÓN EN LA AVENIDA DEFENSORES DEL
MORRO**

**TESIS
PARA OPTAR EL TÍTULO PROFESIONAL DE INGENIERO CIVIL**

2020

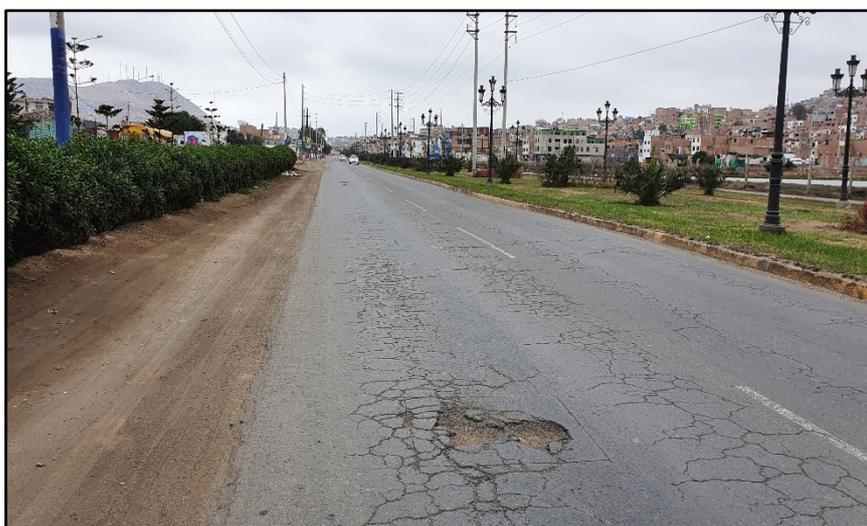
Figura 65: Tramo a evaluar visualmente

- d) Se identificó los daños visualizados en las grabaciones del recorrido por cada tramo e identificar la severidad, cantidad, unidad y área de dicha falla encontrada que se muestra en la Tabla 63.

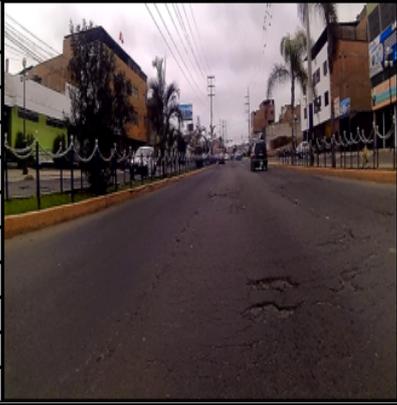
Figura 66: Valor de deducción

- e) Luego se procede a determinar la densidad de cada tipo de falla con diferente severidad mostrado en la Figura 66, la densidad viene a ser la división entre la dimensión total de cada falla entre la sección total

CALCULO DEL PCI			
TIPO DE FALLA	DENSIDAD	SEVERIDAD	VALOR DEDUCIDO
1	8.70%	L	32
1	3.33%	H	52
4	0.16%	L	0
4	0.33%	M	7
11	1.29%	L	2
13	1.00%	L	20
19	2.10%	L	3
19	3.33%	M	11
VALOR TOTAL DE DEDUCCIÓN			127

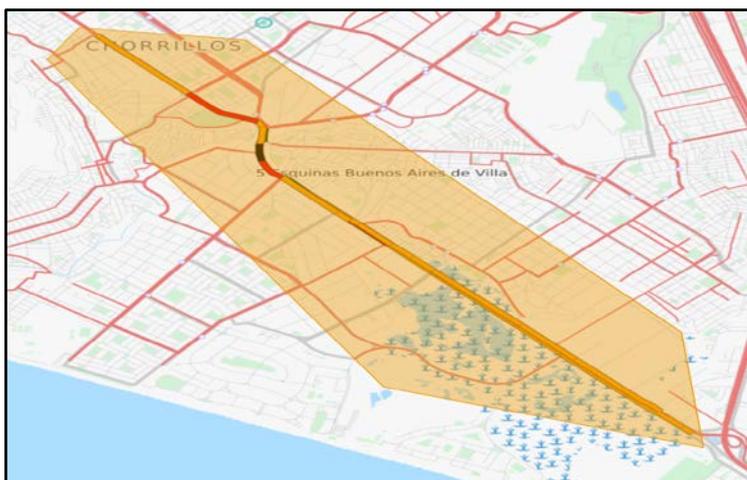
Figura 70: Polígono encerrado para el cálculo del Índice de Roadroid

La avenida evaluada está en un estado Bueno, es por ello que el Índice de Roadroid (RI) muestra un análisis en todo el polígono encerrado de color amarillo como se aprecia en la Figura 70 con respecto a la Avenida Defensores del Morro.

Como se aprecia en la Figura 70, la mayor parte de toda la avenida evaluada se encuentra en un estado “bueno” es por ello que se puede estimar que el IRI es bajo, la velocidad el cual se realizó la toma de datos en cada tramo fue en un rango de 30 a 80 km/h.

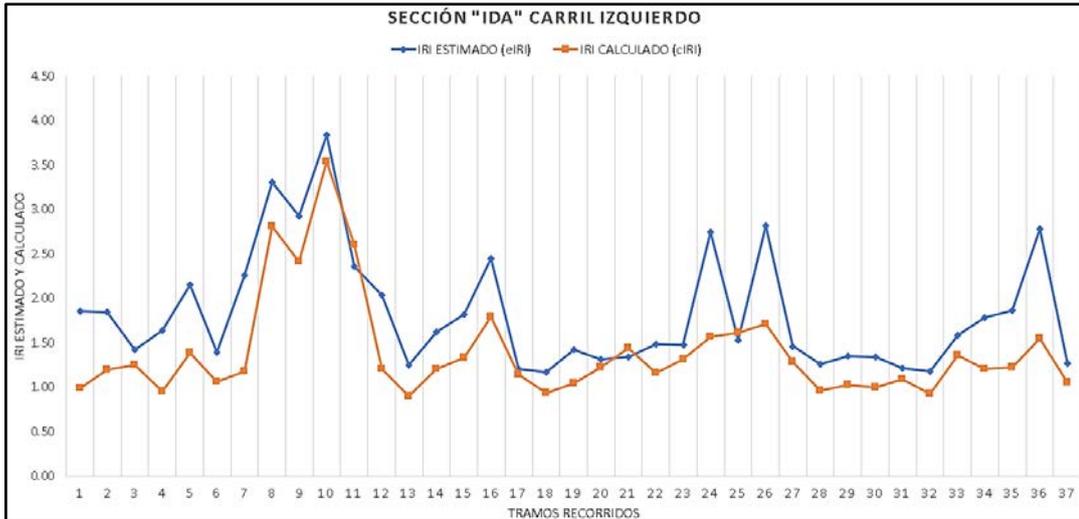
Figura 71: IRI calculado vs IRI estimado en carril izquierdo sección “IDA”

En la Figura 71 y Figura 72 presentadas respecto al carril izquierdo tanto para las secciones de ida y vuelta, se puede observar que el IRI estimado (eIRI) se encuentra por encima del IRI calculado (cIRI), en algunos tramos se pueden observar que los valores arrojados por la aplicación Roadroid se asemejan, en el tramo 11 hasta el tramo 16 se observan los picos más altos respecto al IRI Estimado e IRI Calculado, esto puede haber sido ocasionado por los semáforos y cruces que se presentaron en dichos tramos en el cual se tuvo que disminuir la velocidad y en algunas partes detener el vehículo.

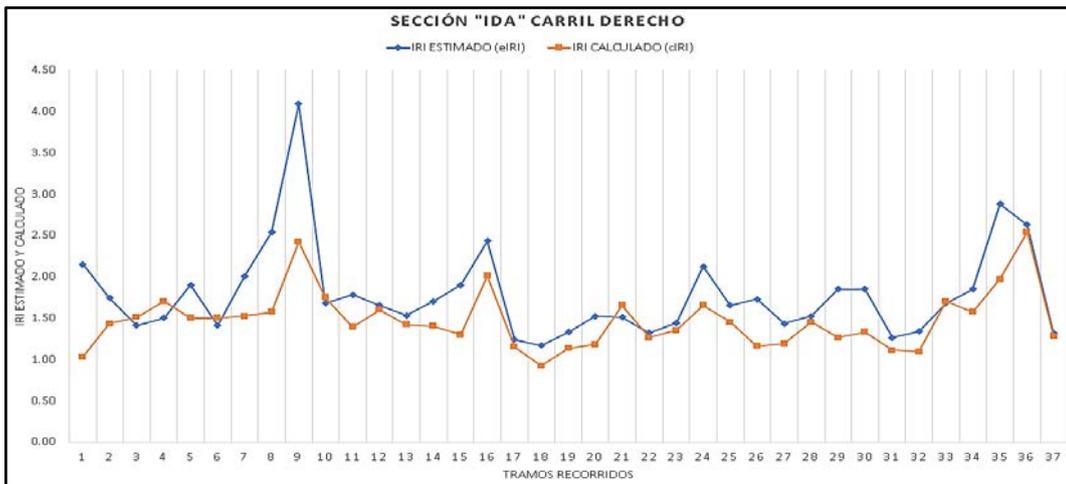
Figura 73: IRI calculado vs IRI estimado en carril derecho sección "IDA"

En la Figura 73 y Figura 74 respecto al carril derecho tanto para las secciones de ida y vuelta, se puede observar que el IRI estimado (eIRI) se encuentra por encima del IRI calculado (cIRI), en algunos tramos se pueden observar que los valores obtenidos por la aplicación Roadroid se asemejan, esta diferencias del IRI también se origina por el desnivel que se muestra en la avenida el cual puede ocasionar incremento del IRI, el cambio de velocidad a la hora de recorrer la avenida por presencia de vehículos pesados dificultó la toma correcta de datos, también el estar en una avenida donde hay límites de velocidad y se sabe que Roadroid funciona mejor cuando se transita en velocidad de 60 a 80 km/h en donde el IRI calculado (cIRI) brinda datos exactos, pero también nos da una alternativa de tomar datos a velocidades de 20 a 80 km/h el cual es el IRI estimado (eIRI)

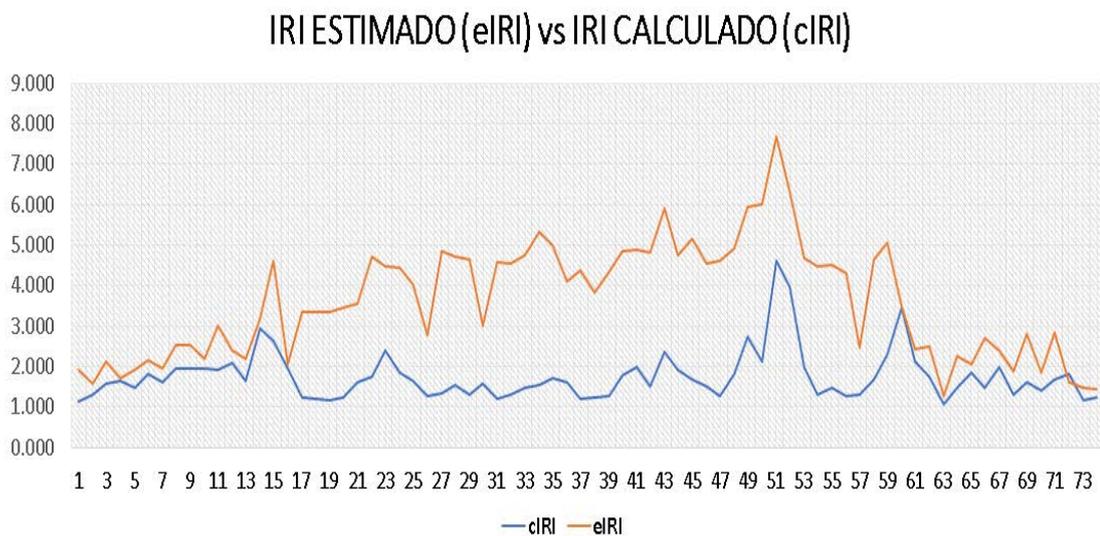
Figura 76: El IRI estimado vs El IRI calculado

En la Figura 76 se presenta ya una comparativa entre el IRI estimado y el IRI calculado en ambas secciones (ida y vuelta) en donde se independizo en una sola calzada es decir ambos valores de IRI en los carriles izquierdos y derechos se promediaron en uno solo, se puede observar que el IRI calculado

se encuentra por encima del IRI estimado, esto puede haber sido ocasionado por la velocidad por el cual se transitó en esta avenida, por lo que no mantuvimos la velocidad que exige Roadroid para los valores del IRI calculado pero si se cumplió con lo indicado para los valores del IRI estimado, es por ello que también se puede apreciar picos altos en el IRI calculado puesto que a la hora de realizar el recorrido y donde se llegó a los 70 km aproximadamente se tuvo que realizar reducción de velocidad forzosa puesto que nos encontrábamos en una avenida que se conectaba con calles en su alrededor y también la circulación de vehículos pesados dificultó la toma de datos, es por ello que estos picos altos del IRI se ocasionaron por estas reducciones forzosas las cuales influyen en la toma de datos respecto al IRI calculado.

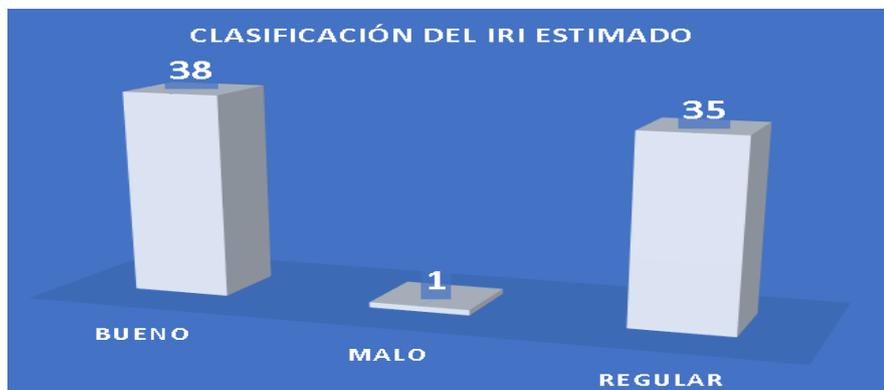
Figura 78: Clasificación del IRI estimado (eIRI)

En la Figura 78 se puede apreciar la cantidad de tramos que se analizó respecto al IRI estimado (eIRI) los cuales son 74 tramos de 100 metros cada una, fueron clasificados en tres tipos según su resultado obtenido por la aplicación de Roadroid, 38 tramos en estado bueno, 35 tramos en estado regular y 1 tramo en estado malo. Por lo que podemos indicar que el 99% del pavimento evaluado se encuentra en un estado Bueno y Regular indicándonos que recorrer por esta avenida es adecuado y seguro para los transeúntes.

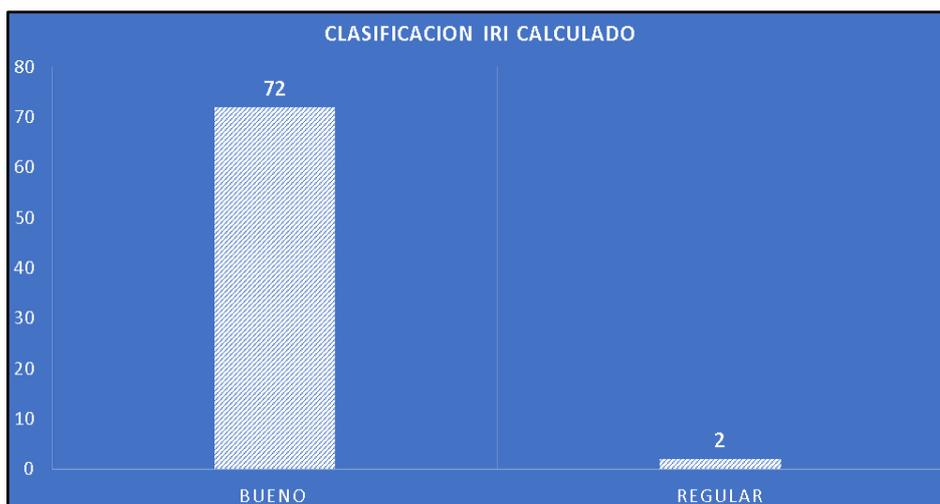
Figura 80: Clasificación del IRI calculado (cIRI)

En la Figura 80 se puede apreciar la cantidad de tramos que se analizó respecto al IRI Calculado (cIRI) los cuales son 74 tramos de 100 metros cada una, fueron clasificados en dos tipos según su resultado obtenido por la aplicación de Roadroid, 72 tramos en estado bueno y 2 tramos en estado en regular. Por lo que podemos indicar que el 97% del pavimento evaluado se encuentra en un estado Bueno indicándonos que recorrer por esta avenida es adecuado y seguro para los transeúntes.

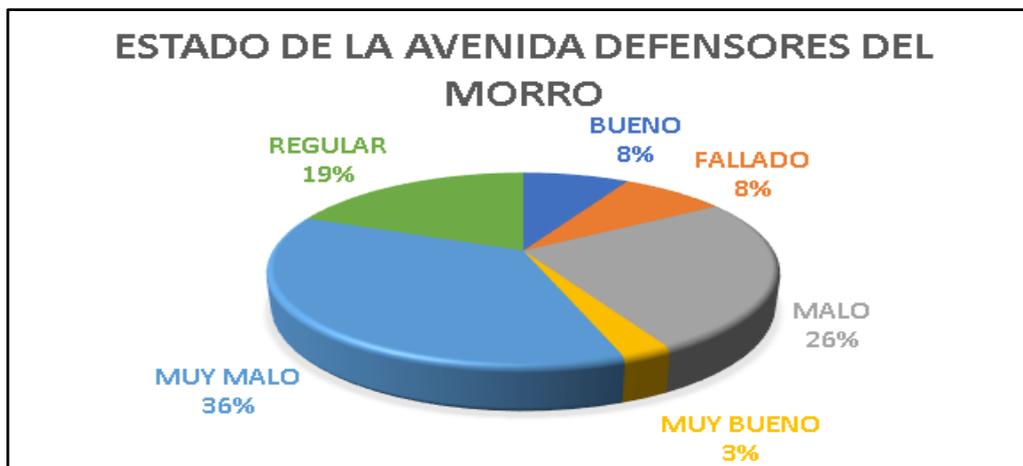
Figura 83: Porcentaje del estado del pavimento

En la Figura 83 se puede apreciar la clasificación que adopta el PCI en porcentajes en todo la Avenida Defensores del Morro tanto para la sección de ida como para la sección de vuelta. Como se puede apreciar el 36% de todo el pavimento evaluado se encuentra en estado Muy Malo, el 26% se encuentra en estado Malo, el 19% se encuentra en estado se encuentra en estado Regular, el 8% se encuentra en estado Bueno y también en Fallado, por último, solo el 3% se encuentra en estado Muy Bueno.

En la Figura 83 y la Figura 84 se puede apreciar todos los tramos que se han evaluado según la norma D6433-11 el cual clasifica a los resultados del PCI en el pavimento evaluado.

Se puede indicar que 52 tramos (100 metros c/u) o el 70% del pavimento evaluado se encuentran en un estado decadente con daños superficiales que generan molestias a los conductores que recorren por esta avenida, mientras que 22 tramos (100 metros c/u) o el 30% del pavimento evaluado se encuentran en un estado aceptable con daños superficiales que no generan molestias a los conductores que transitan por la Avenida Defensores del Morro.

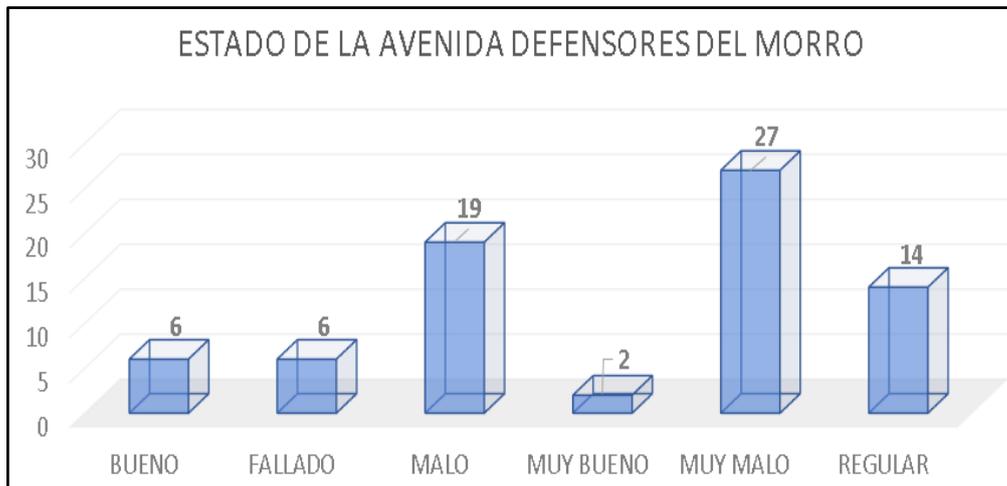
Figura 84: Número de tramos clasificados según el PCI

En la Figura 84 podemos observar ya no en porcentajes sino en números de tramos cada uno clasificados según lo indica el PCI, 6 tramos se encuentran en estado Bueno y Fallado, 19 tramos se encuentran en estado Malo, 2 tramos se encuentran en estado Muy Bueno, 27 tramos se encuentran en estado Muy Malo y 14 tramos se encuentran en estado Regular, sumando

todo esto da un total de 74 tramos los cuales son los que se evaluaron en la Avenida Defensores del Morro en ambas calzadas (ida y vuelta).

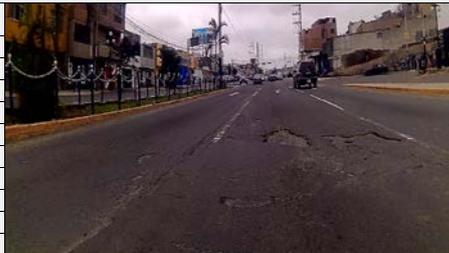
TOTAL:	BAJA (L)		1		1					
	MEDIO (M)		2

ALTA (H)									
CALCULO DEL PCI										
TIPO DE FALLA	DENSIDAD	SEVERIDAD	VALOR DEDUCIDO							
1	1.00%	L	10							
1	12.97%	M	50							
10	26.67%	L	15							
VALOR TOTAL DE DEDUCCIÓN			75							
N°	VALORES DEDUCIDOS							VDT	q	VDC
1	50	15	10					75	3	48
2	50	15	2					67	2	49
3	50	2	2					54	1	53
4								0	0	
5								0	0	
6								0	0	
7								0	0	
VALOR DE DEDUCCIÓN CORREGIDO MAXIMO										53
INDICE DE CONDICIÓN DEL PAVIMENTO (PCI)										47
CLASIFICACIÓN DE PAVIMENTO:										REGULAR

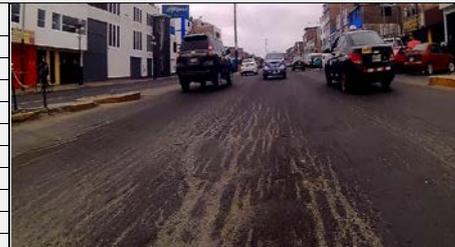
Anexo 74: Cálculo del Índice de Condición del Pavimento TRAMO-72.

ALTA (H)									
CALCULO DEL PCI										
TIPO DE FALLA	DENSIDAD	SEVERIDAD	VALOR DEDUCIDO							
1	2.67%	L	20							
10	7.17%	L	6							
11	0.40%	M	7							
19	0.40%	L	1							
19	5.67%	M	8							
VALOR TOTAL DE DEDUCCIÓN			42							
N°	VALORES DEDUCIDOS							VDT	q	VDC
1	20	8	7	6				41	4	22
2	20	8	7	2				37	3	24
3	20	8	2	2				32	2	26
4	20	2	2	2				26	1	28
5								0	0	
6								0	0	
7								0	0	
VALOR DE DEDUCCIÓN CORREGIDO MAXIMO										28
INDICE DE CONDICIÓN DEL PAVIMENTO (PCI)										72
CLASIFICACIÓN DE PAVIMENTO:										MUY BUENO

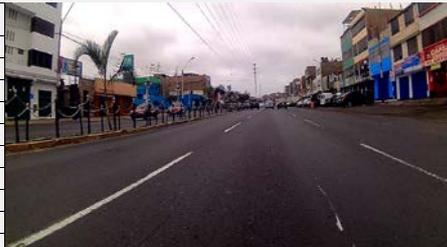
Anexo 75: Cálculo del Índice de Condición del Pavimento TRAMO-73.

ALTA (H)							
CALCULO DEL PCI										
TIPO DE FALLA	DENSIDAD	SEVERIDAD	VALOR DEDUCIDO							
1	2.67%	L	20							
10	7.17%	L	6							
11	0.40%	M	7							
19	0.40%	L	1							
19	5.67%	M	8							
VALOR TOTAL DE DEDUCCIÓN			42							
N°	VALORES DEDUCIDOS							VDT	q	VDC
1	20	8	7	6				41	4	22
2	20	8	7	2				37	3	24
3	20	8	2	2				32	2	26
4	20	2	2	2				26	1	25
5								0	0	
6								0	0	
7								0	0	
VALOR DE DEDUCCIÓN CORREGIDO MAXIMO										26
INDICE DE CONDICIÓN DEL PAVIMENTO (PCI)										74
CLASIFICACIÓN DE PAVIMENTO:										MUY BUENO
