**EVALUACIÓN DEL COMPORTAMIENTO DE LA SUPERFICIE DE
RODADURA A NIVEL DE AFIRMADO ESTABILIZADO CON
CLORURO DE MAGNESIO HEXAHIDRATADO
(OCOÑA - PIUCA / CAMANÁ - AREQUIPA)**

TESIS

PARA OPTAR EL TÍTULO PROFESIONAL DE INGENIERO CIVIL

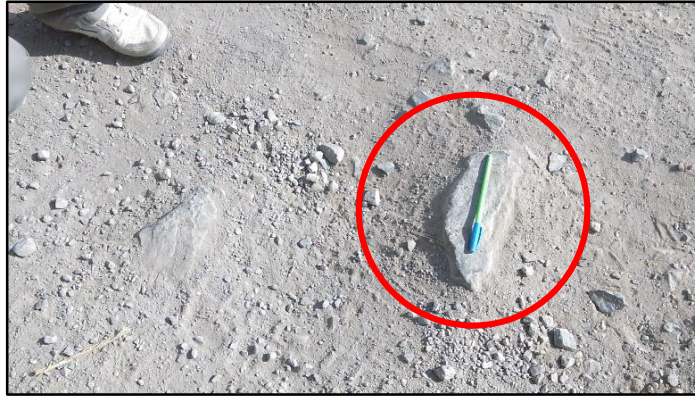
Figura 57: Roca incrustada en la vía

Finalmente, en el tramo del Km 13+900 al Km 15+000, se observó una zona de caída de piedras, ya que dicha zona es de explotación de cantera, como se muestra en la Figura 56, causando que estas caigan violentamente a la vía, produciendo el desprendimiento de agregado del afirmado, en algunos casos se observó piedras grandes mayores a 2" incrustadas en la vía, como se puede observar en la Figura 57.

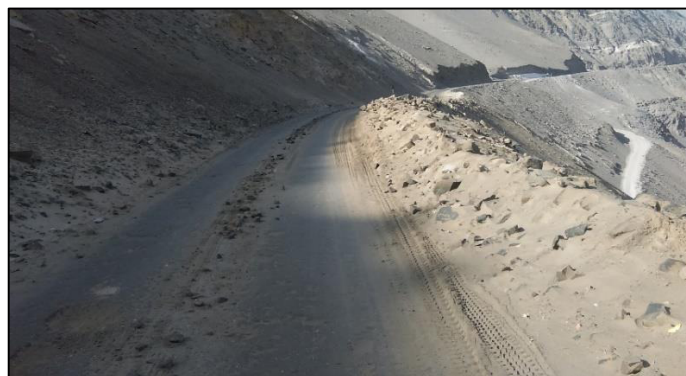
Figura 61: Sector de ca6da de piedras

En el tramo Km 26+900 al Km 27+000, se presenci6 un sector de ca6da de rocas y acumulaci6n de arena, como se observa en la Figura 61 y Figura 62.

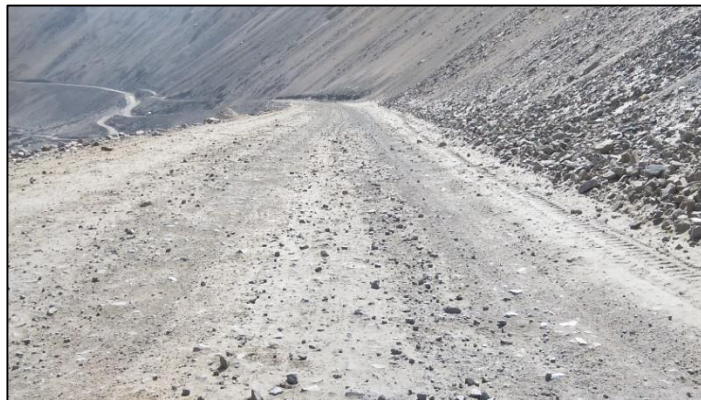
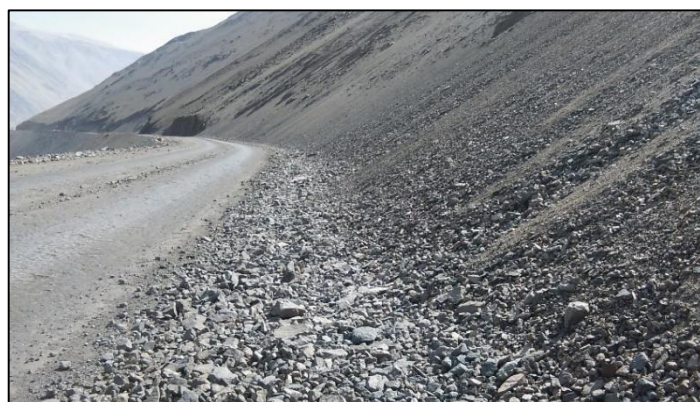
Asimismo, se observó sectores con caída de piedras en el tramo Km 29+000 al Km 30+100, donde no se cuenta con algún tipo de protección.

Figura 63: Sector de caída de piedras

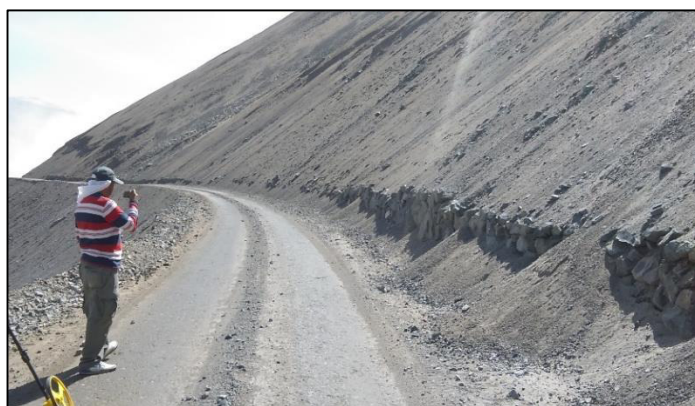
En el tramo Km 31+300 al Km 32+200, se observó la inestabilidad de los taludes existentes a lo largo del camino vecinal, lo cual provocó el desplome del enrocado existente colocado por la comunidad, ocasionando la caída de piedras a la plataforma y acumulándose a lo largo del eje central de la vía, como se puede apreciar en la Figura 65.

Figura 65: Enrocado destruido por el material de talud inestable

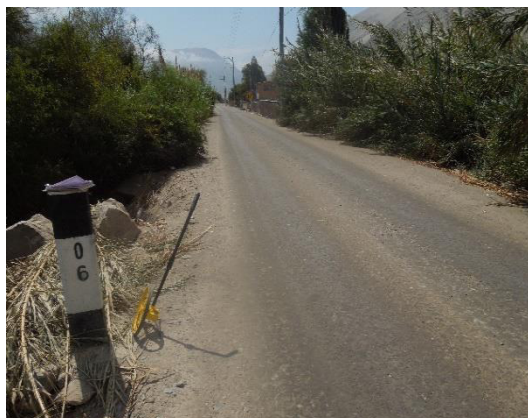
Foto N° 03 Km 06+000
Se aprecia la superficie de rodadura en buen estado en ese sector.

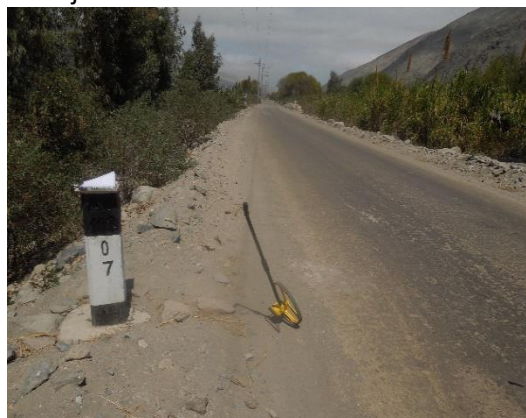
Foto N° 04 Km 07+000
Se aprecia la condición de la superficie de rodadura en buen estado.

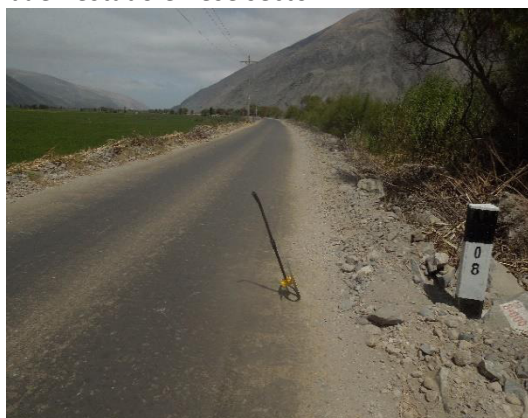
Foto N° 05 Km 08+000.
Se aprecia la condición de la superficie de rodadura en buen estado.

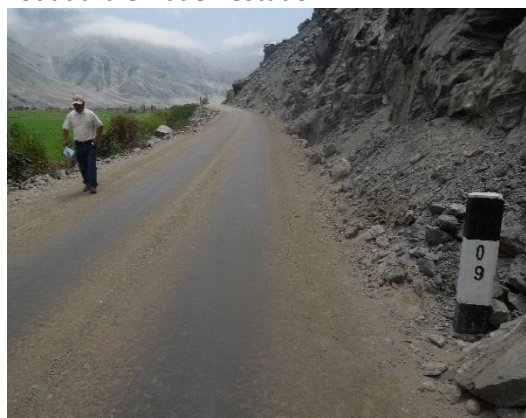
Foto N° 06 Km 09+000.
Se aprecia el estado bueno de la superficie de rodadura de la vía en ese sector.

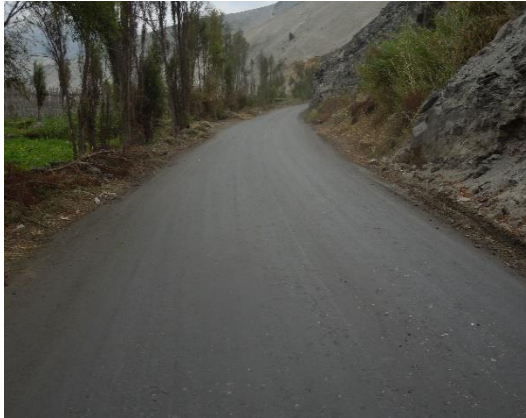
Foto N° 07 Km 09+700.
Se aprecia el buen estado de la superficie de rodadura en ese sector.

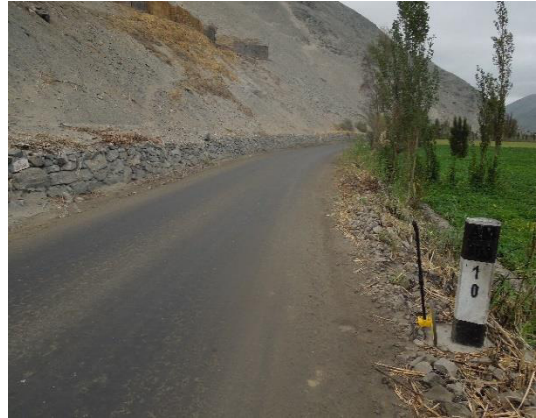
Foto N° 08 Km 10+000.
Se observa las condiciones de la superficie de rodadura en ese sector.

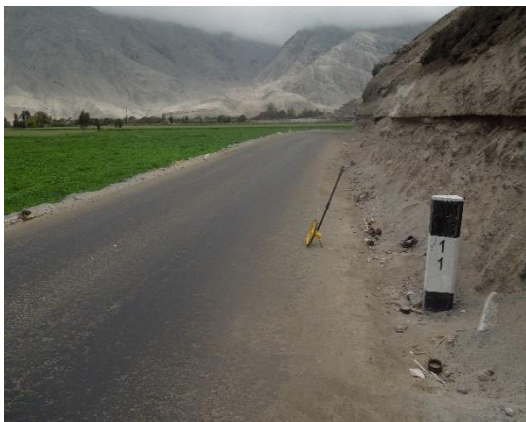
Foto N° 09 Km 11+000.
Se aprecia la condición buena de la superficie de rodadura en ese sector.

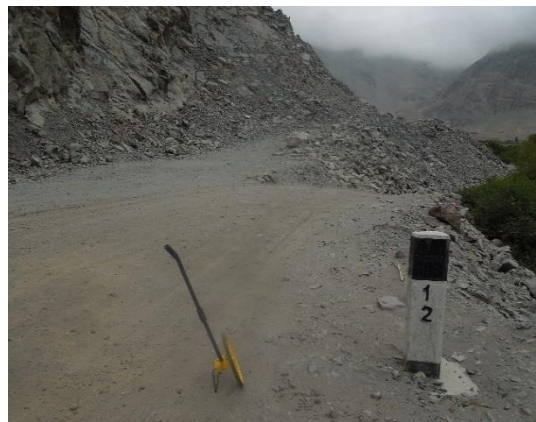
Foto N° 10 Km 12+000
Se aprecia sector de cantera en esa progresiva, con plataforma en mal estado.

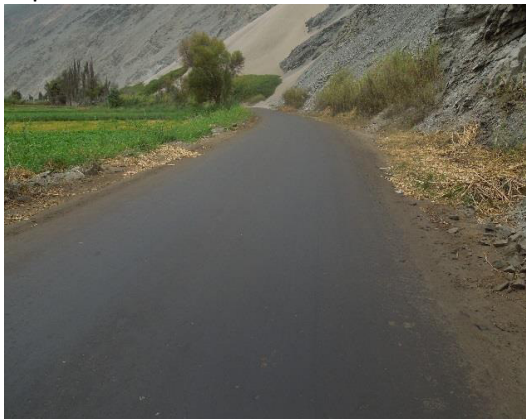
Foto N° 11 Km 12+800.
Se aprecia la condición buena de la superficie de rodadura en ese sector.

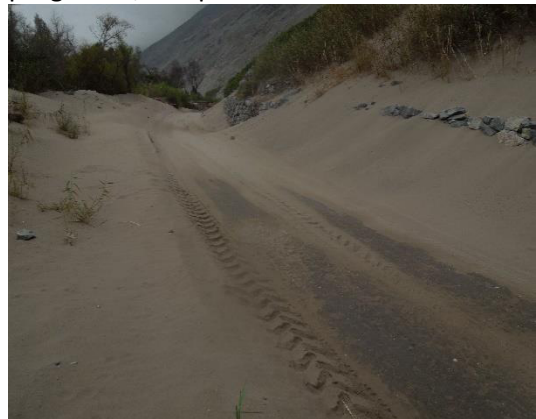
Foto N° 12 Km 13+000
Se aprecia sector de arenamiento de la plataforma en ese sector.

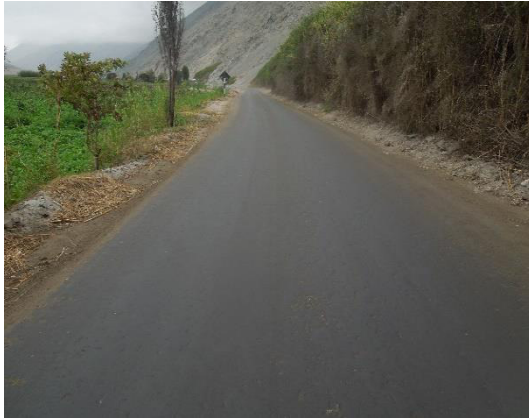
Foto N° 13 Km 13+500.
Se aprecia el buen estado de la plataforma en ese sector.

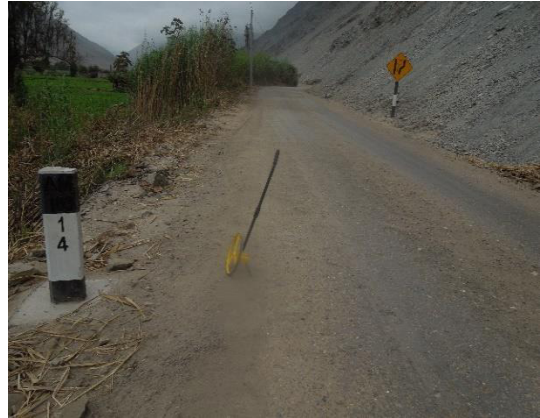
Foto N° 14 Km 14+000.
Se aprecia el estado regular de la plataforma en ese sector, en pendiente.

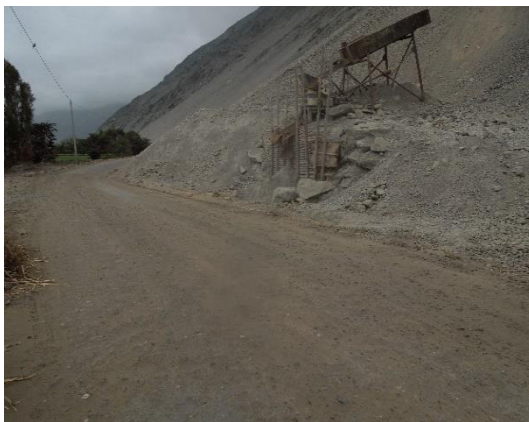
Foto N° 15 Km 14+350
Se aprecia el mal estado de la superficie de rodadura en ese sector de chancadora.

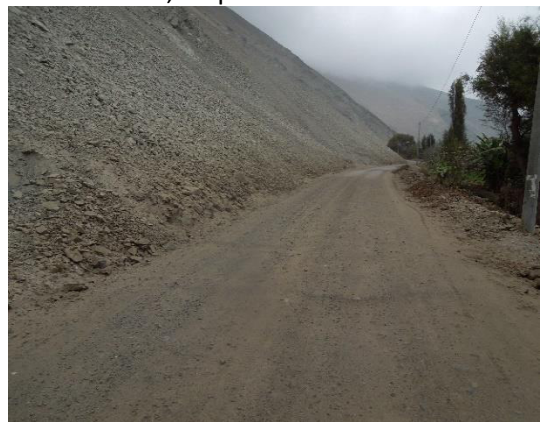
Foto N° 16 Km 14+750.
Se aprecia el mal estado de la plataforma en ese sector de la vía.

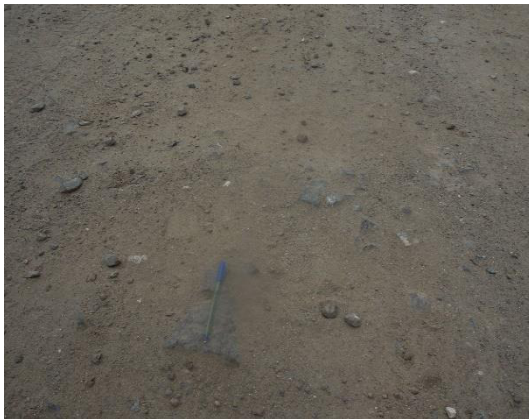
Foto N° 17 Km 14+650
Se aprecia el tamaño de las gravas en la superficie de rodadura (grava muy grande).

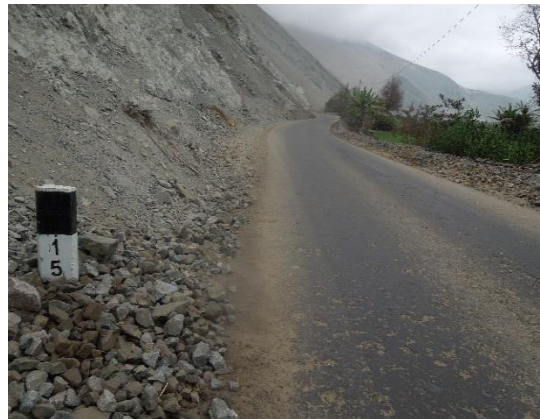
Foto N° 18 Km 15+000
Se aprecia el buen estado de la superficie de rodadura en ese sector.

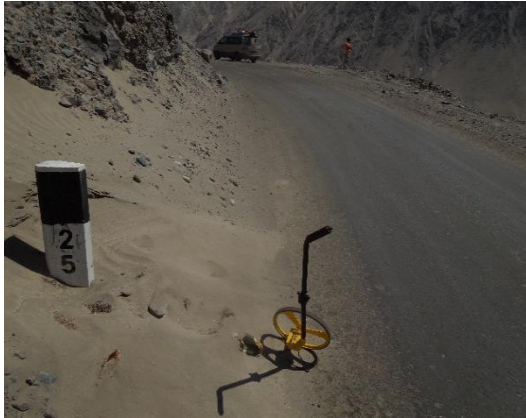
Foto N° 19 Km 25+000
Se puede observar las condiciones y estado de la superficie de rodadura en ese sector.

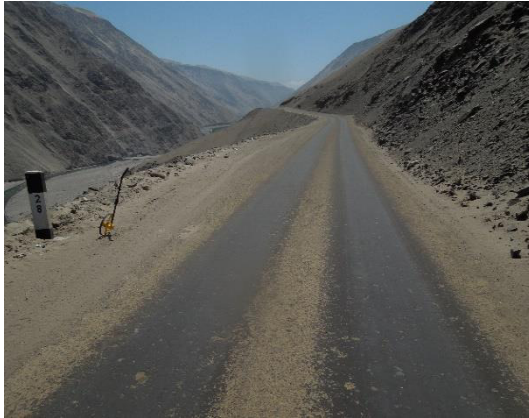
Foto N° 25 Km 28+000
Se puede observar el buen estado de la superficie de rodadura en ese sector.

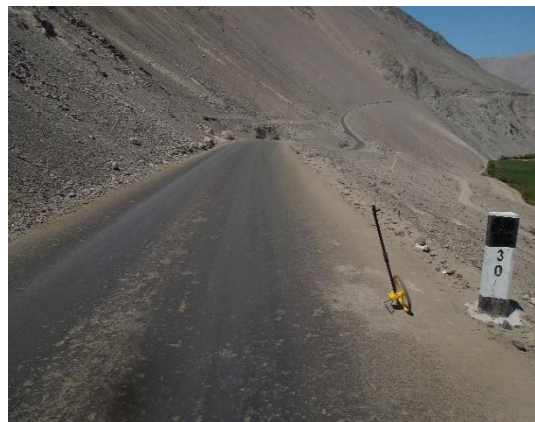
Foto N° 28 Km 30+000
Se aprecia el buen estado de la superficie de rodadura en ese sector.

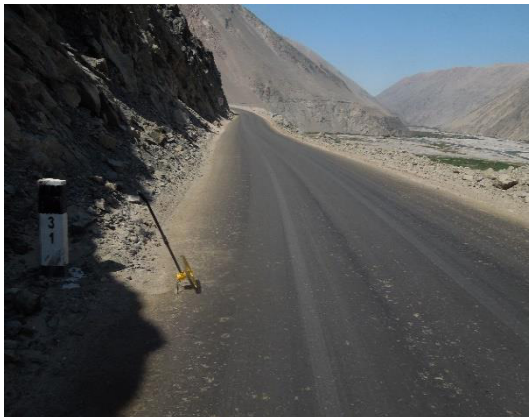
Foto N° 29 Km 31+000
Se puede observar el buen estado de la superficie de rodadura en ese sector.

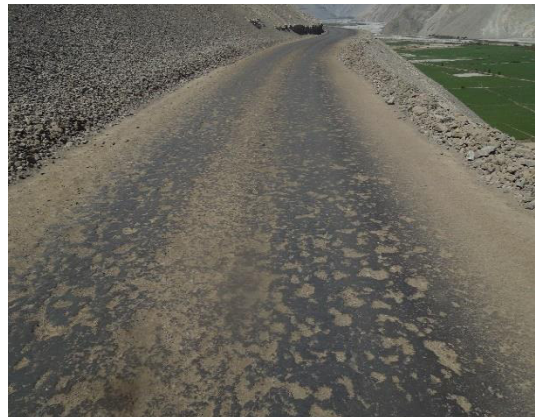
Foto N° 30 Km 31+800
Se aprecia el estado de la superficie de rodadura por la caída de piedras en ese sector.

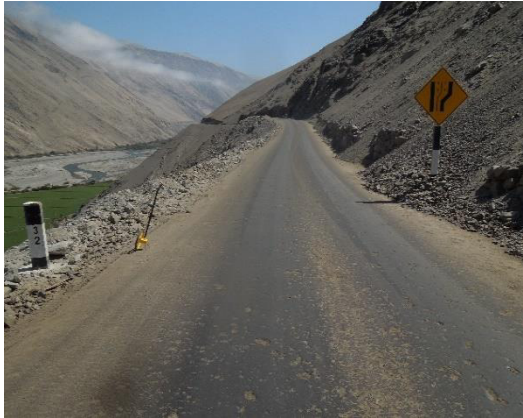
Foto N° 31 Km 32+000
Se aprecia el buen estado de la superficie de rodadura en ese sector.

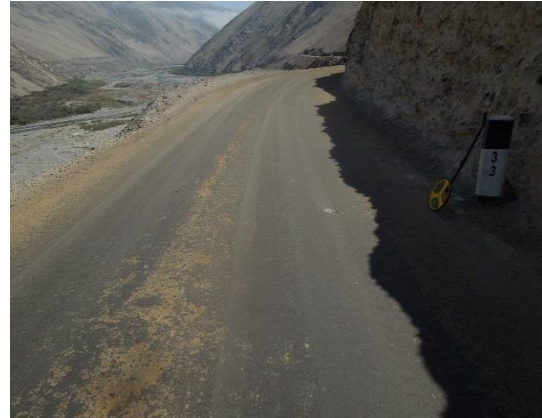
Foto N° 32 Km 33+000
Se aprecia el buen estado de la superficie de rodadura en ese sector de la vía.

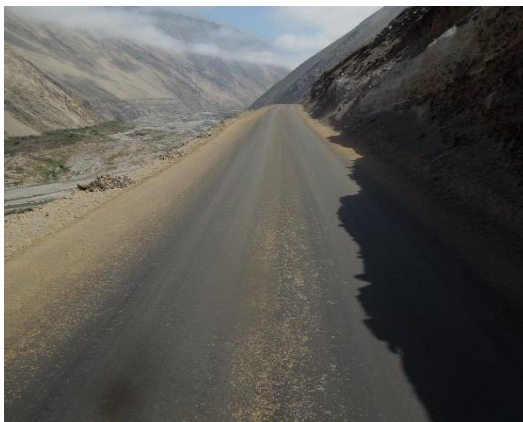
Foto N° 33 Km 33+500
Se puede observar el estado bueno de la superficie de rodadura en ese sector.

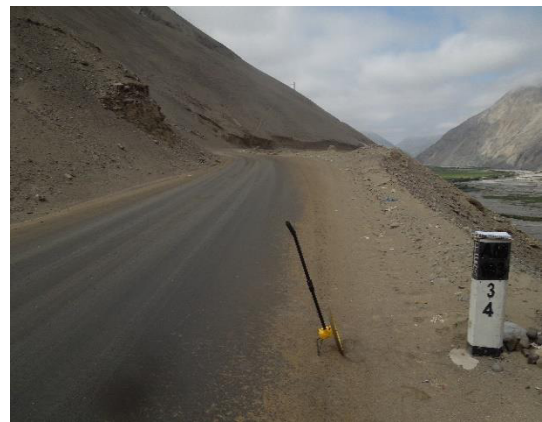
Foto N° 34 Km 34+000
Se puede observar el buen estado de la superficie de rodadura en ese sector.

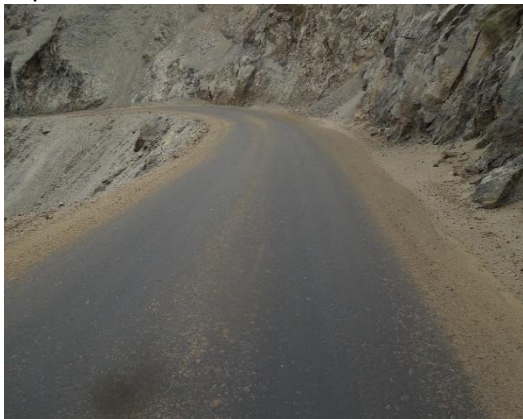
Foto N° 35 Km 34+600.
Se aprecia el estado bueno de la superficie de rodadura en ese sector.

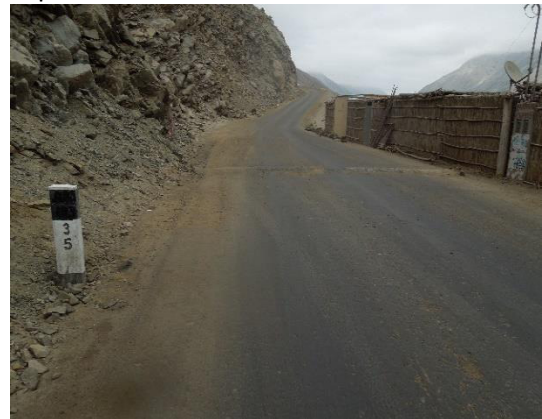
Foto N° 36 Km 35+000
Se aprecia el estado bueno de la superficie de rodadura en ese sector, con presencia de una giba

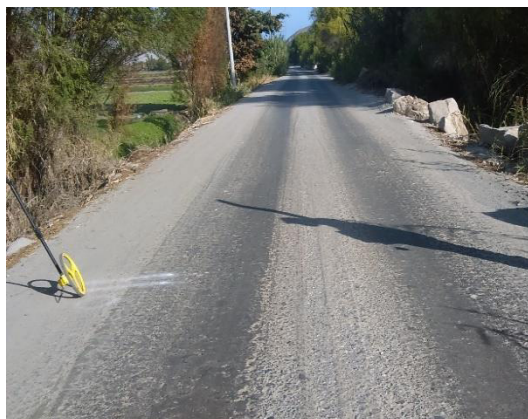
Foto N° 01 Km 05+000
Se puede observar el estado bueno de la superficie de rodadura en ese sector.

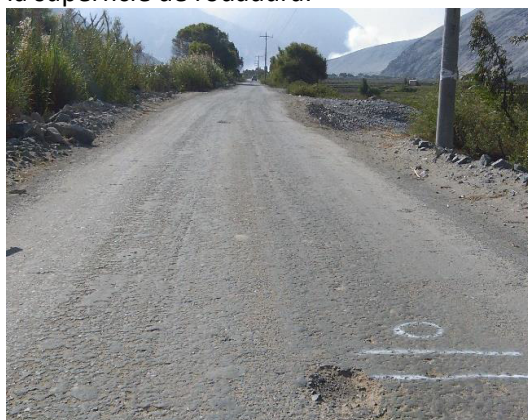
Foto N° 05 Km 07+000
Se puede apreciar la condición de la superficie de rodadura, en buen estado.

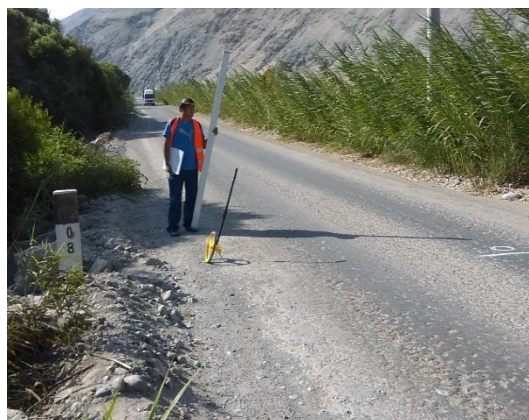
Foto N° 06 Km 08+000
Se aprecia la condición de la superficie de rodadura, en buen estado.

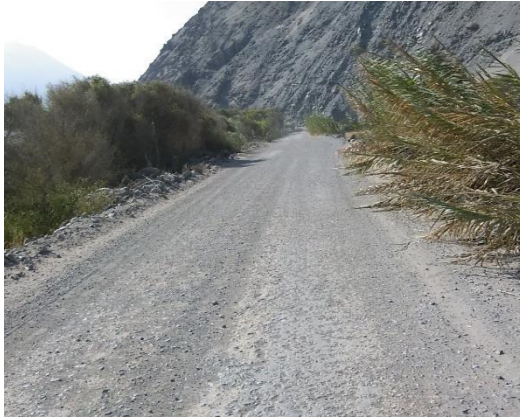
Foto N° 07 Km 08+500
Se puede observar la condición de la superficie de rodadura, en regular estado.

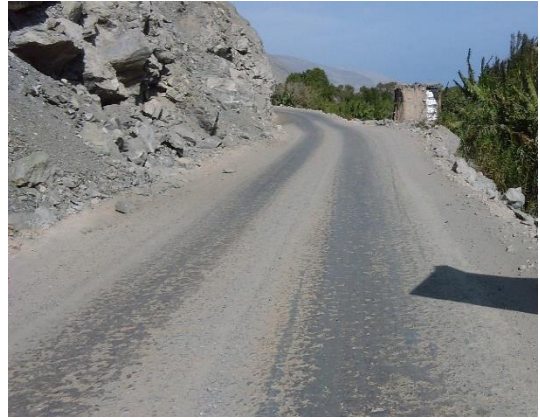
Foto N° 08 Km 09+000
Se aprecia sector en buen estado de la superficie de rodadura.

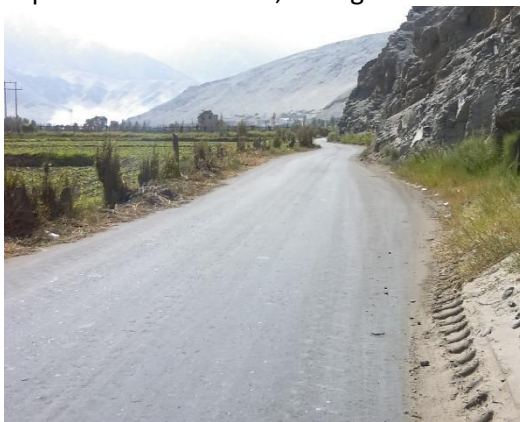
Foto N° 09 Km 09+600
Se observa la condición de la superficie de rodadura, en buen estado.

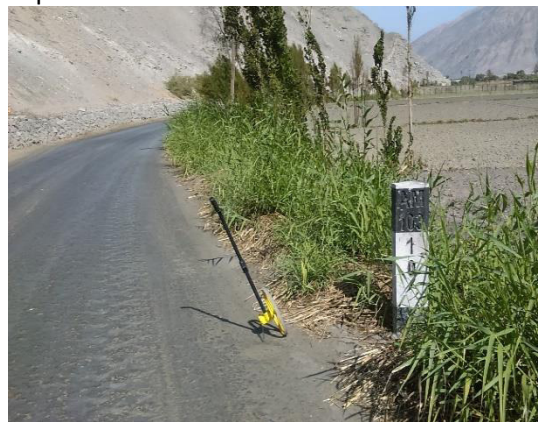
Foto N° 10 Km 10+000
Se puede apreciar el buen estado de la superficie de rodadura de la vía en ese sector.

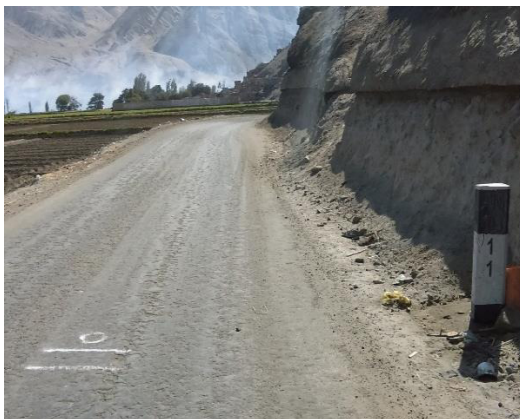
Foto N° 11 Km 11+000
Se aprecia el buen estado de la superficie de rodadura de la vía en ese sector.

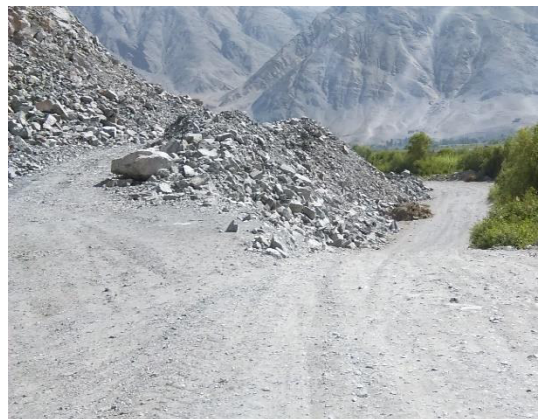
Foto N° 12 Km 12+000
Se aprecia la superficie de rodadura en mal estado en ese sector en pendiente.

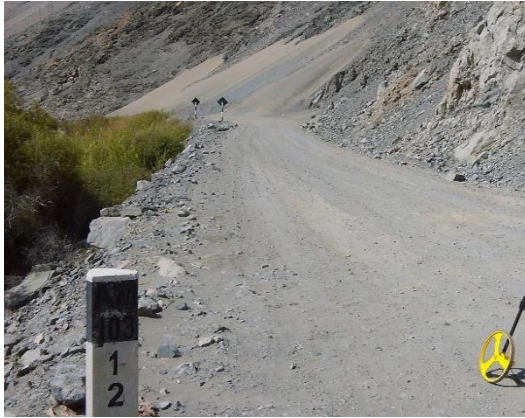
Foto N° 13 Km 12+000
Se puede observar la superficie de rodadura, en mal estado en ese sector.

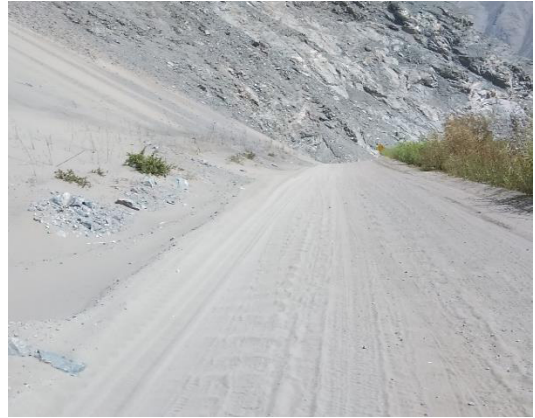
Foto N° 14 Km 12+200
Se aprecia la condición de la superficie de rodadura en ese sector con arenamiento.

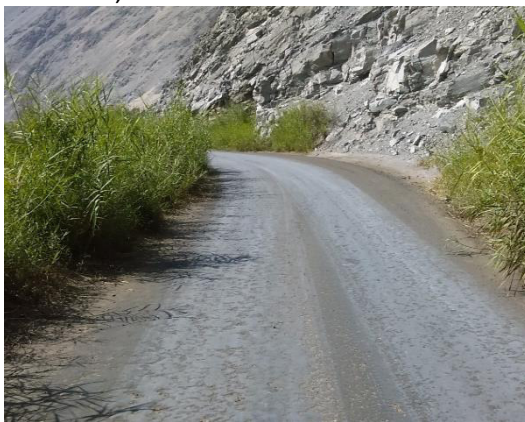
Foto N° 15 Km 12+600
Se aprecia el buen estado de la superficie de rodadura de la vía en ese sector.

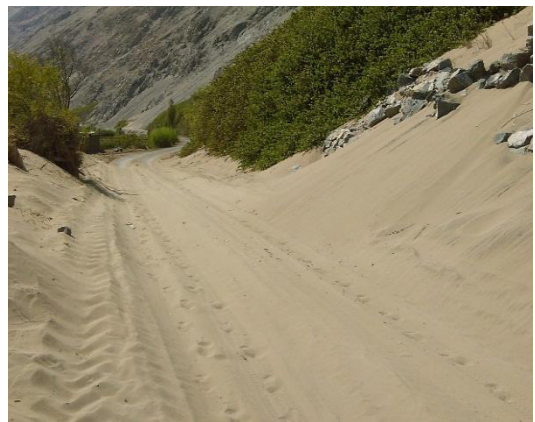
Foto N° 16 Km 13+000
Se puede apreciar las condiciones de arenamiento de la plataforma en ese sector de la vía.

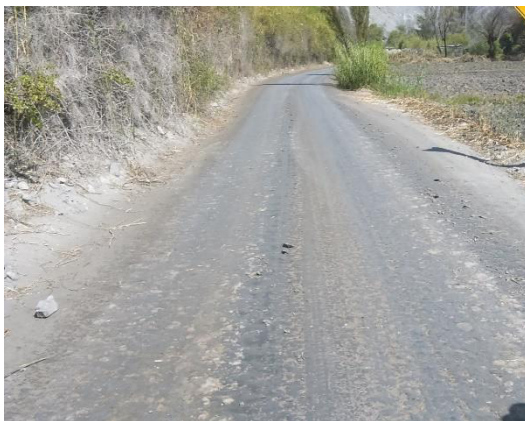
Foto N° 17 Km 13+200
Se observa sector con superficie de rodadura en buen estado.

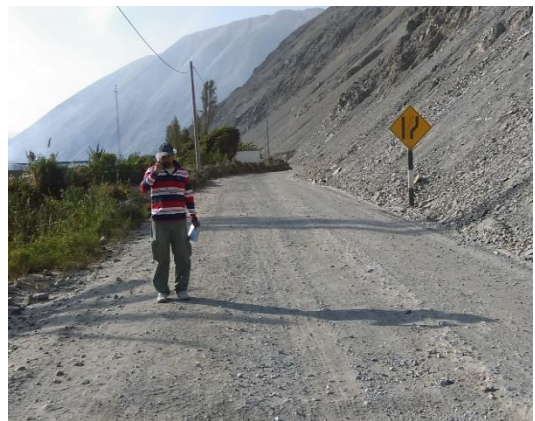
Foto N° 18 Km 14+000
Se aprecia sector de la superficie de rodadura en regular estado.

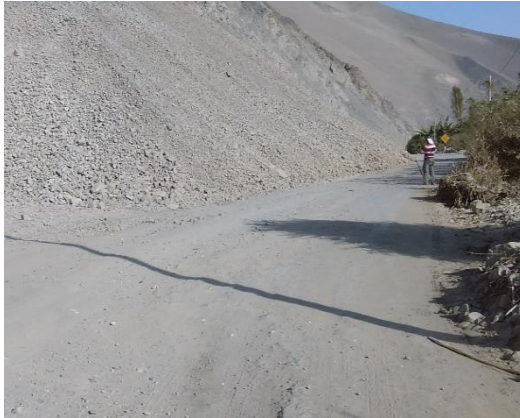
Foto N° 19 Km 14+750
Se aprecia sector en mal estado de la superficie de rodadura.

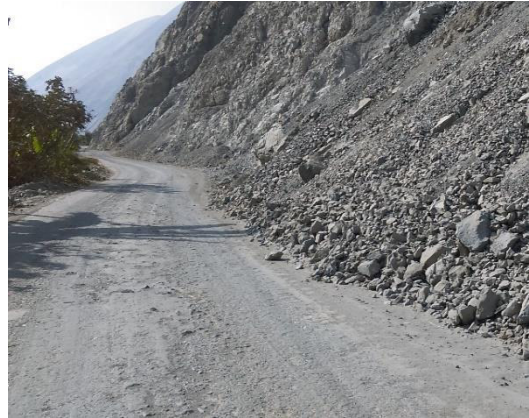
Foto N° 20 Km 15+000
Se puede observar sector de la superficie de rodadura en regular estado.

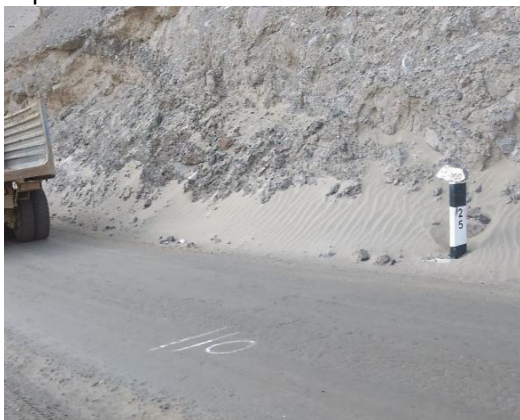
Foto N° 21 Km 25+000
Se puede observar las condiciones de la plataforma en ese sector, buen estado.

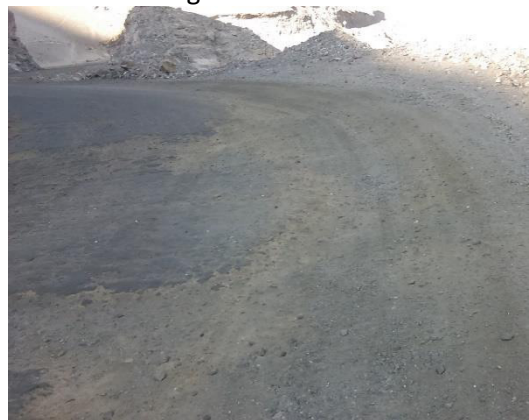
Foto N° 22 Km 25+200
Se observa el mal estado de la superficie de rodadura en sector puntual de curva.

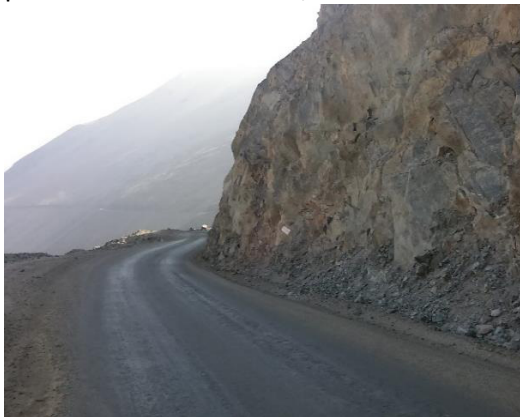
Foto N° 23 Km 25+600
Se aprecia el buen estado de la plataforma en ese sector.

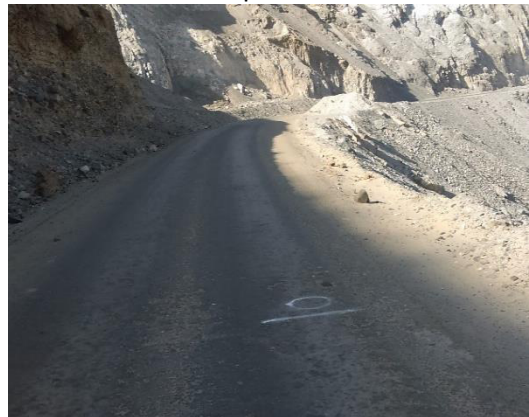
Foto N° 24 Km 26+000
Se observa la buena condición de la superficie de rodadura en ese sector.

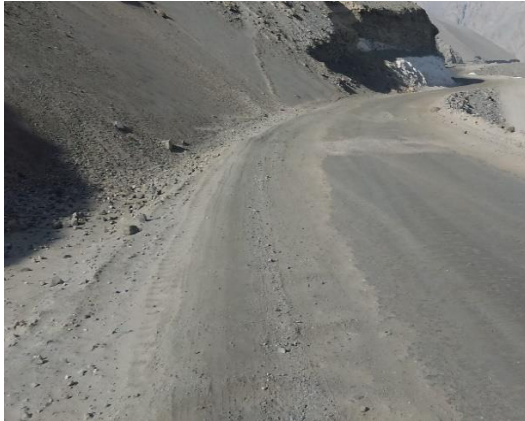
Foto N° 25 Km 26+300
Se puede apreciar el mal estado de la superficie de rodadura en ese sector.

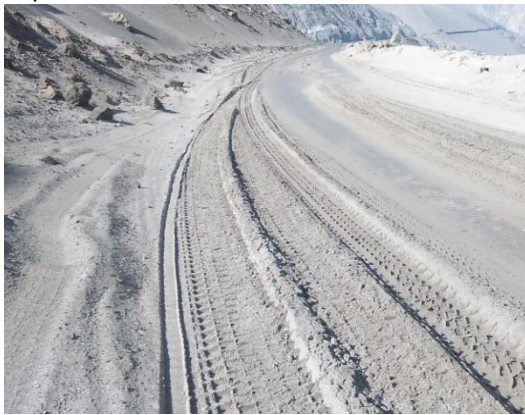
Foto N° 27 Km 27+000
Se observa sector con arenamiento en la plataforma.

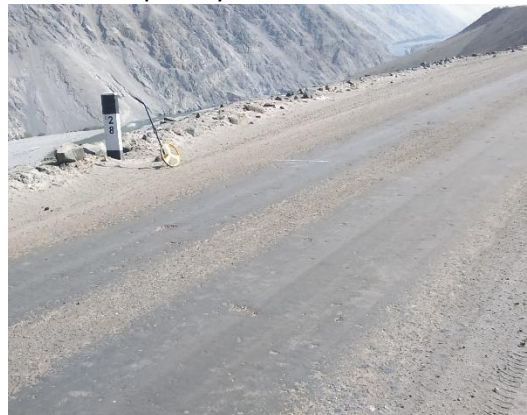
Foto N° 28 Km 28+000
Se observa el buen estado de la superficie de rodadura en ese sector.

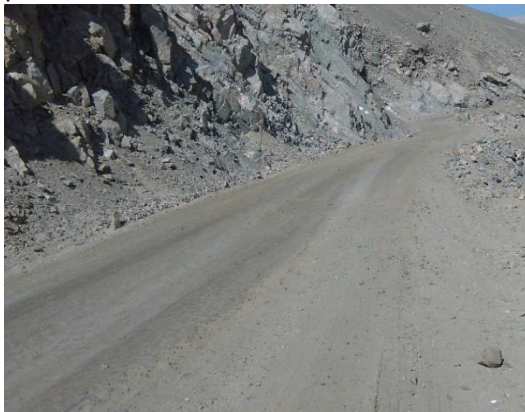
Foto N° 29 Km 29+000
Se observa el regular estado de la superficie de rodadura en ese sector.

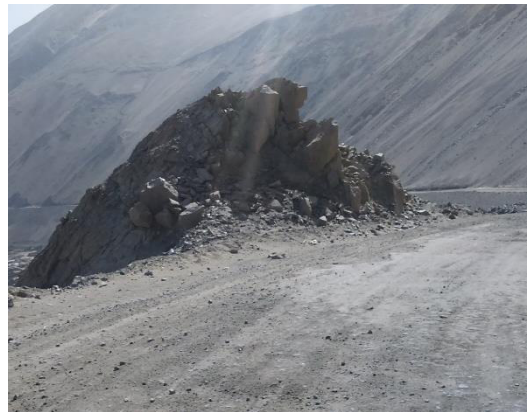
Foto N° 30 Km 29+000
Se puede observar el mal estado de la superficie de rodadura en ese sector puntual.

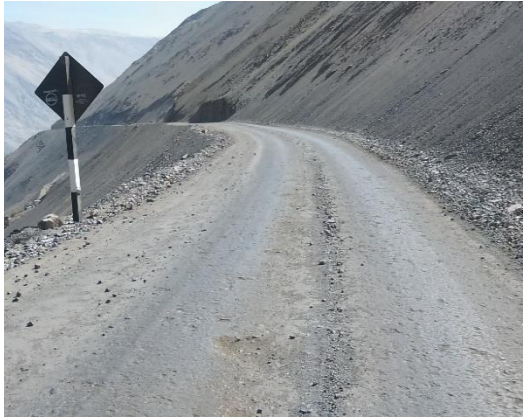
Foto N° 31 Km 30+000
Se aprecia el regular estado de la superficie de rodadura en ese sector.

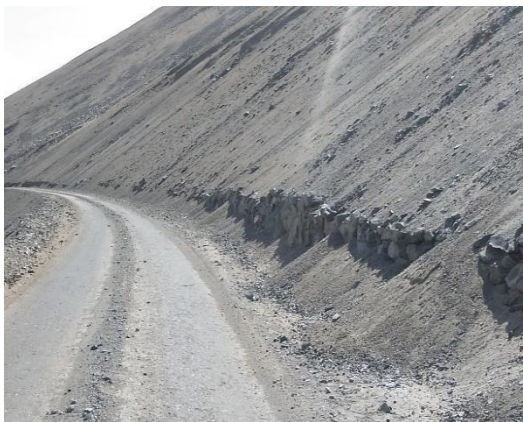
Foto N° 33 Km 31+400
Se aprecia sector del camino con caída de piedras y enrocado destruido.

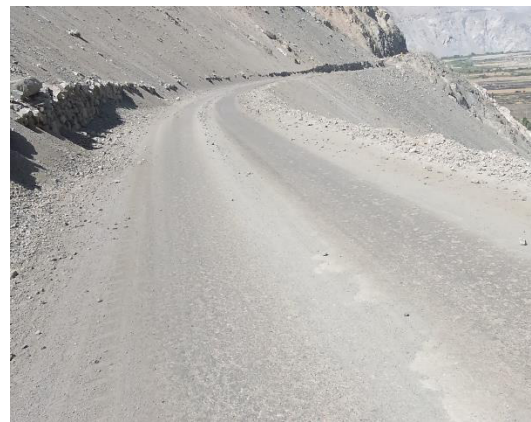
Foto N° 34 Km 31+400
Se aprecia sector con caída de piedras por inestabilidad de talud.

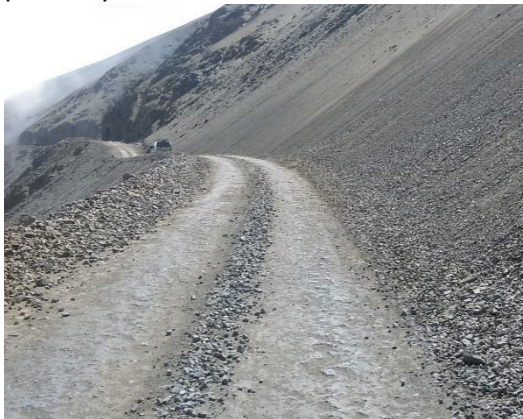
Foto N° 35 Km 31+800
Se aprecia sector con piedras acumuladas en el centro del carril.

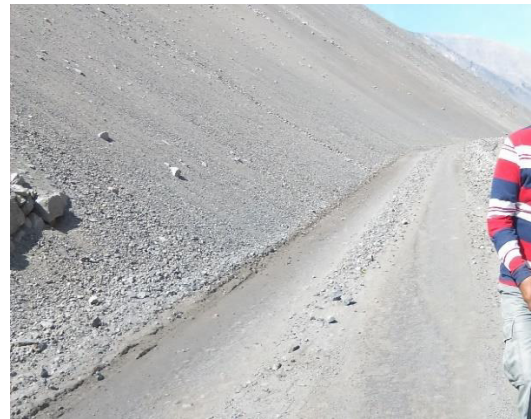
Foto N° 36 Km 32+000
Se aprecia el estado de la superficie de rodadura por la caída de piedras en ese sector.

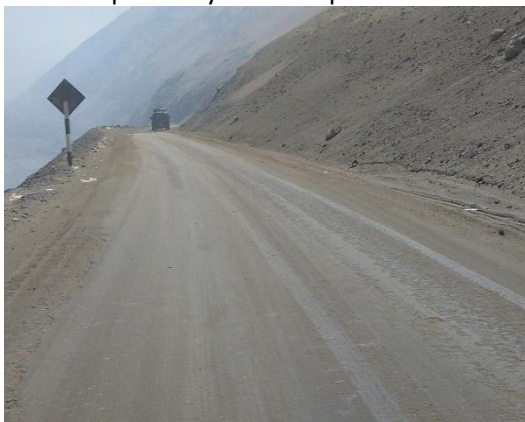
Foto N° 39 Km 34+000
Se aprecia la superficie de rodadura en buen estado en ese sector.

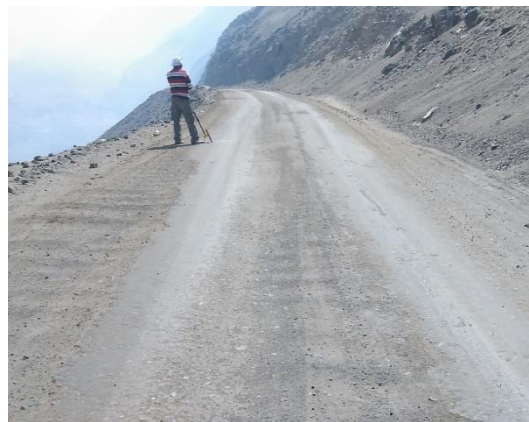
Foto N° 40 Km 34+400
Se aprecia regular estado de la superficie de rodadura, con presencia de encalaminado en los bordes.

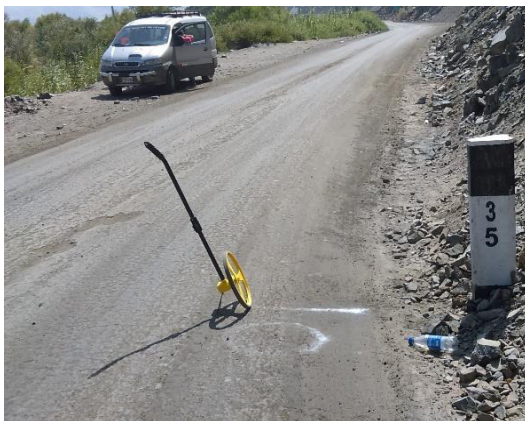
Foto N° 41 Km 35+000
Se muestra las condiciones de la superficie de rodadura en buen estado en ese sector.

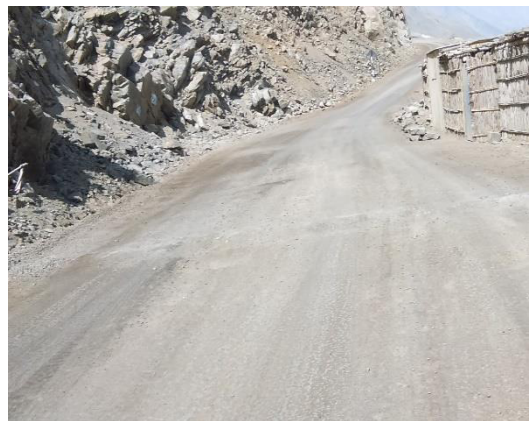
Foto N° 42 Km 35+000
Se aprecia el estado regular de la superficie de rodadura en ese sector, con giba destruida.
