**APLICACIÓN DE LA METODOLOGÍA PCI PARA MINIMIZAR
COSTOS Y TIEMPO EN LA REHABILITACIÓN DEL PAVIMENTO
DE LA AVENIDA DOMINGO ORUÉ SURQUILLO – LIMA**

TESIS

PARA OPTAR EL TÍTULO PROFESIONAL DE INGENIERO CIVIL

2017

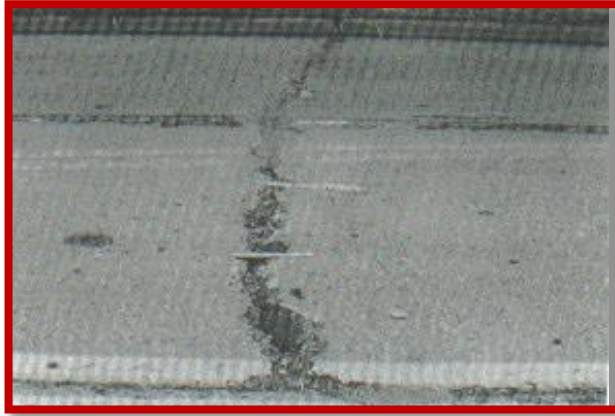
Figura 80: Grietas lineales - severidad alta

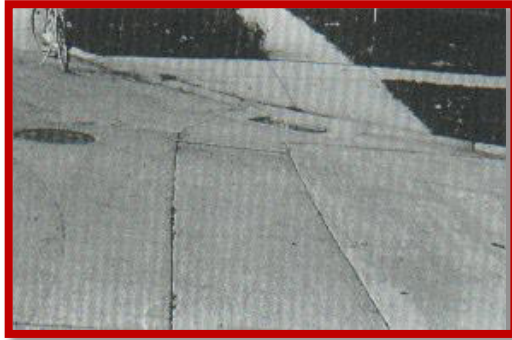
- L: El parche está funcionando bien, con poco o ningún daño.
- M: El parche está moderadamente deteriorado o moderadamente descascarado en sus bordes. El material del parche puede ser retirado con esfuerzo considerable.
- H: El parche está muy dañado. El estado de deterioro exige reemplazo.

Figura 81: Parche grande - severidad baja

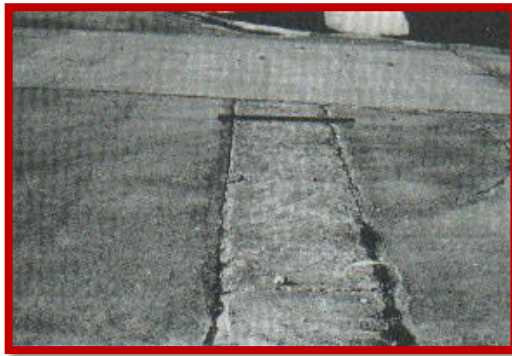
Figura 82: Parche grande - severidad media

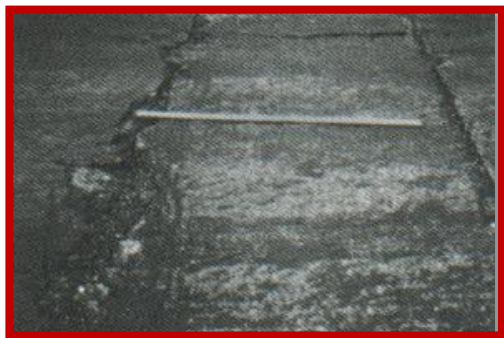
Figura 83: Parche grande - severidad alta

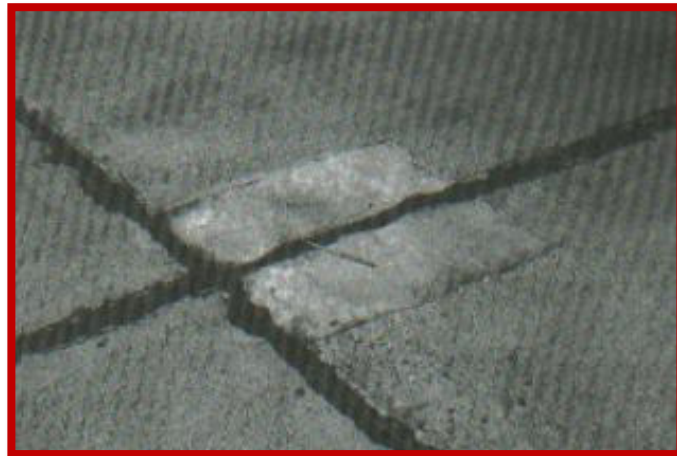
- L: El parche está funcionando bien, con poco o ningún daño.
- M: El parche está moderadamente deteriorado. El material del parche puede ser retirado con considerable esfuerzo.
- H: El parche está muy deteriorado. La extensión del daño exige reemplazo.

Figura 84: Parche pequeño - severidad baja

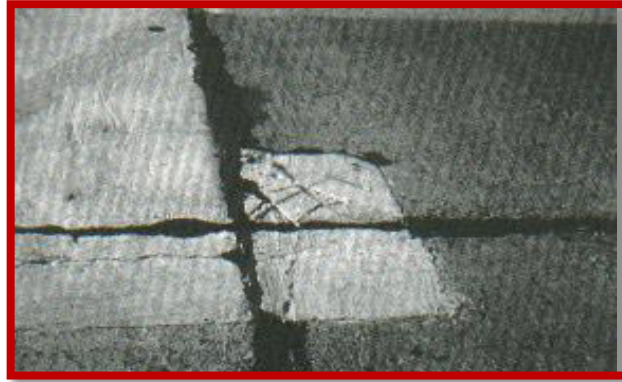
Figura 85: Parche pequeño - severidad media

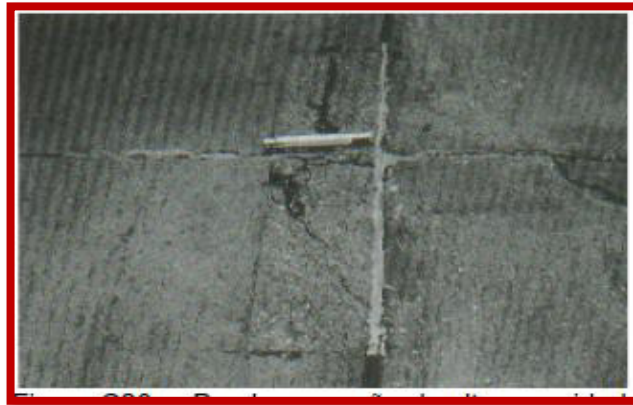
Figura 86: Parche pequeño - severidad alta

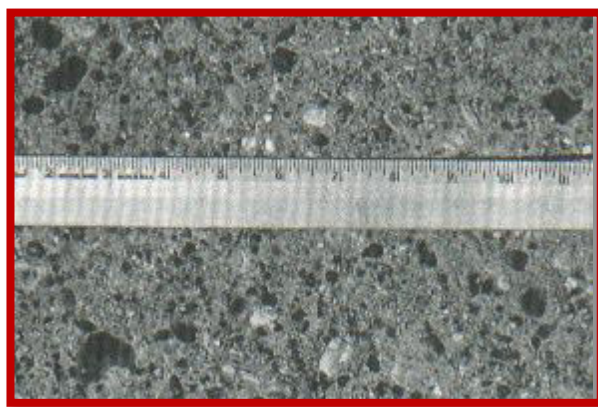
Este daño se causa por aplicaciones repetidas de cargas del tránsito. Cuando los agregados en la superficie se vuelven suaves al tacto, se reduce considerablemente la adherencia con las llantas. Cuando la porción del agregado que se extiende sobre la superficie es pequeña, la textura del pavimento no contribuye significativamente a reducir la velocidad del vehículo. El pulimiento de agregados que se extiende sobre el concreto es despreciable y suave al tacto. Este tipo de daño se reporta cuando el resultado de un

Figura 87: Pulimiento de agregados

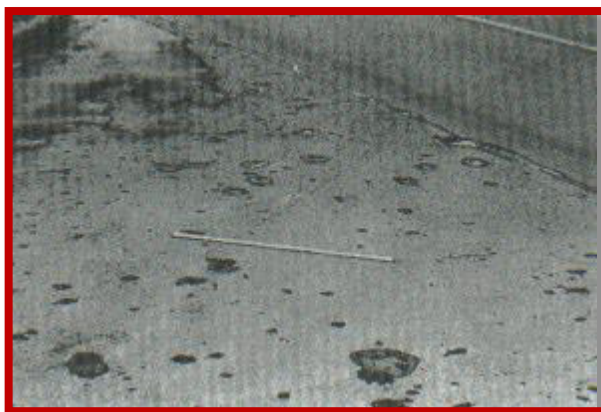
No se definen grados de severidad. Sin embargo, el popout debe ser extenso antes que se registre como un daño. La densidad promedio debe exceder aproximadamente tres por metro cuadrado en toda el área de la losa.

Figura 88: Popout

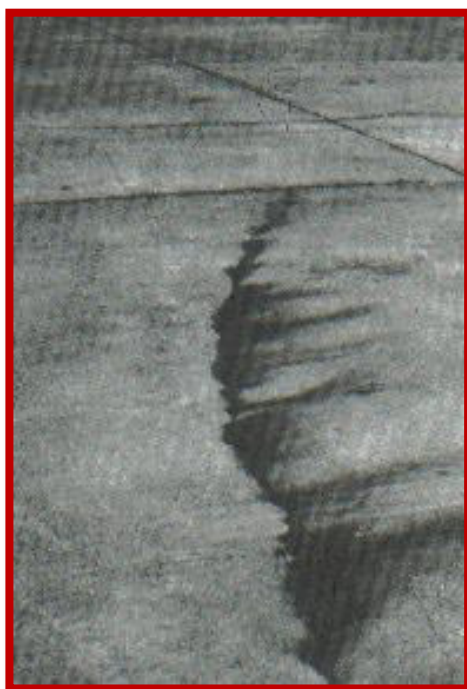
El bombeo es la expulsión de material de la fundación de la losa a través de las juntas o grietas. Esto se origina por la deflexión de la losa debida a las cargas. Cuando una carga pasa sobre la junta entre las losas, el agua es primero forzada bajo losa delantera y luego hacia atrás bajo la losa trasera. Esta acción erosiona y eventualmente remueve las partículas de suelo lo cual generan una pérdida progresiva del soporte del pavimento. El bombeo puede identificarse por manchas en la superficie y la evidencia de material de base o subrasante en el pavimento cerca de las juntas o grietas. El bombeo cerca de las juntas es causado por un sellante pobre de la junta e indica la pérdida de soporte. Eventualmente, la repetición de cargas producirá grietas. El bombeo también puede ocurrir a lo largo del borde de la losa causando pérdida de soporte.

Figura 89: Bombeo

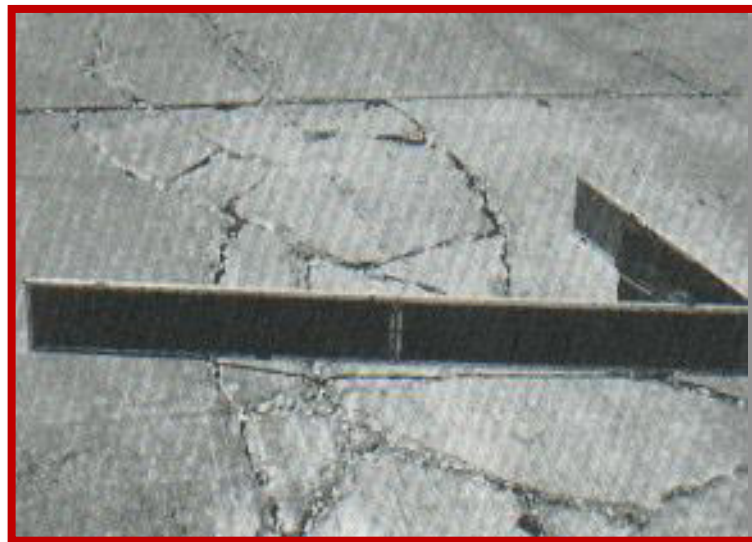
Este daño es un área localizada de la losa que está rota en pedazos. Puede tomar muchas formas y figuras diferentes, pero usualmente está definido por una grieta y una junta o dos grietas muy próximas, usualmente con 1.52 m entre sí. Este daño se origina por la repetición de cargas pesadas, el espesor inadecuado de la losa, la pérdida de soporte de la fundación o una deficiencia localizada de construcción del concreto (por ejemplo, hormigueros)

Figura 90: Punzonamiento - severidad alta

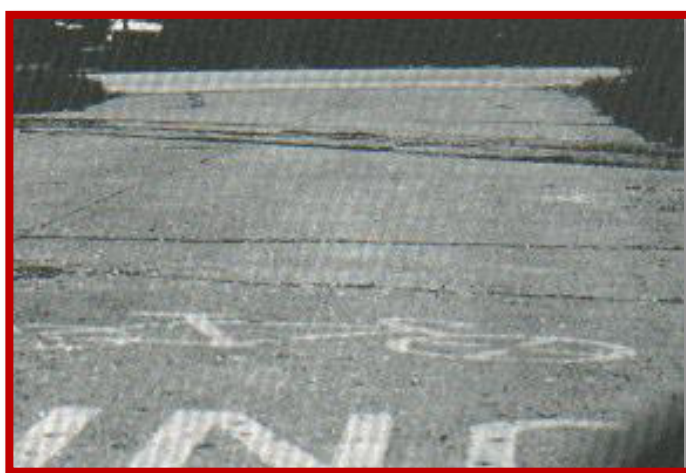
El daño de cruce de vía férrea se caracteriza por depresiones o abultamientos alrededor de los rieles.

Figura 91: Cruce de vía férrea - severidad media

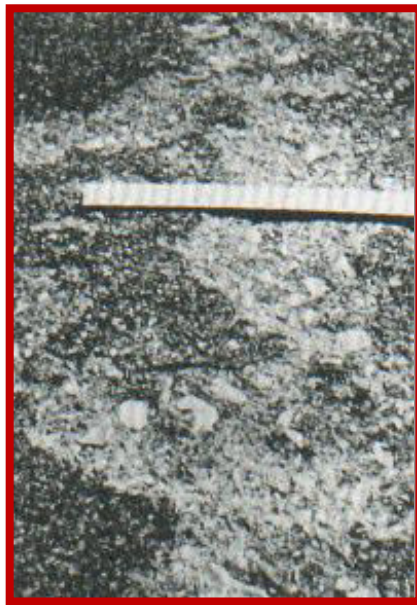
El mapa de grietas o craquelado se refiere a una red de grietas superficiales, finas o capilares, que se extienden únicamente en la parte superior de la superficie del concreto. Las grietas tienden a interceptarse en ángulos de 120 grados. Generalmente, este daño ocurre por exceso de manipulación en el terminado y puede producir el descamado, que es la rotura de la superficie de la losa a una profundidad aproximada de 6.0 mm a 13.0 mm. El descamado también puede ser causado por incorrecta construcción y por agregados de mala calidad.

Figura 92: Desconchamiento/Mapa de grietas/Craquelado - severidad media

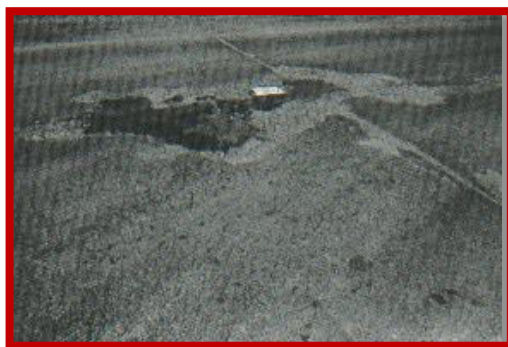
Figura 93: Desconchamiento/Mapa de grietas/Craquelado - severidad alta

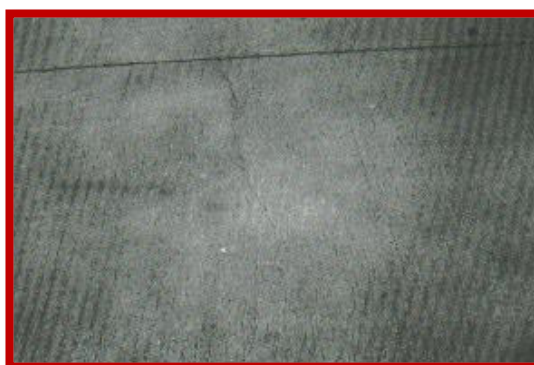
Son grietas capilares usualmente de unos pocos pies de longitud y no se extienden a lo largo de toda la losa. Se forman durante el fraguado y curado del concreto y generalmente no se extienden a través del espesor de la losa.

Figura 94: Grietas de retracción

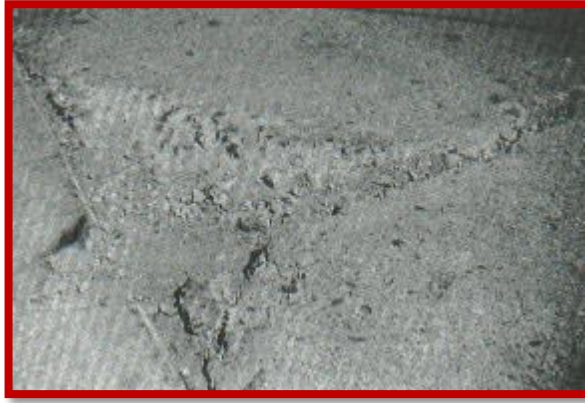
Es la rotura de la losa a 0.6 m de la esquina aproximadamente. Un descascaramiento de esquina difiere de la grieta de esquina en que el descascaramiento usualmente buza hacia abajo para interceptar la junta, mientras que la grieta se extiende verticalmente a través de la esquina de losa. Un descascaramiento menor que 127 mm medidos en ambos lados desde la grieta hasta la esquina no deberá registrarse.

Figura 95: Descascaramiento de esquina - severidad alta

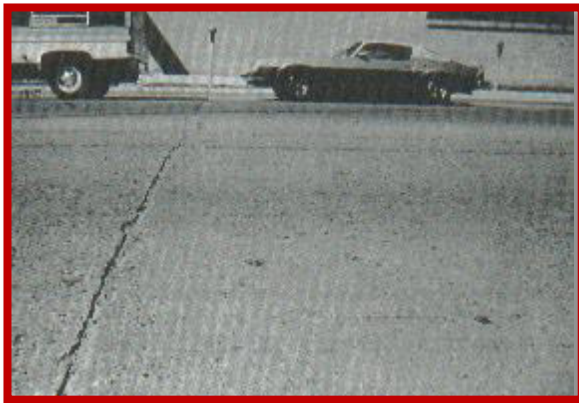
Es la rotura de los bordes de la losa en los 0.60 m de la junta. Generalmente no se extiende verticalmente a través de la losa si no que intercepta la junta en ángulo. Se origina por:

1. Esfuerzos excesivos en la junta causados por las cargas de tránsito o por la infiltración de materiales incompresibles.
2. Concreto débil en la junta por exceso de manipulación.

Figura 96: Descascaramiento de junta - severidad baja

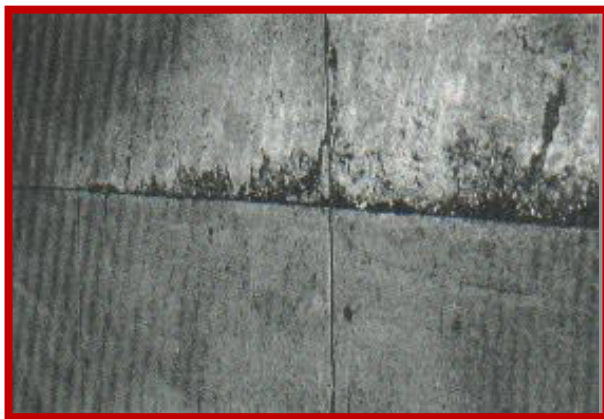
Figura 97: Descascaramiento de junta - severidad media

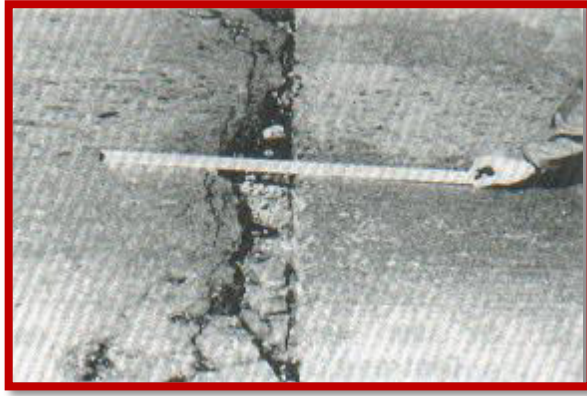
Figura 98: Descascaramiento de junta - severidad alta
