**EVALUACIÓN TÉCNICA PARA DEFINIR LOS NIVELES DE
INTERVENCIÓN POR IMPLEMENTAR; EN LOS PUENTES Y
PONTONES UBICADOS EN LOS TRAMOS: CUSCO – PISAC Y
HUACARPAY – PISAC, EN LA REGIÓN DE CUSCO. UTILIZANDO
LA METODOLOGÍA SCAP.**

TESIS

PARA OPTAR EL TÍTULO PROFESIONAL DE INGENIERO CIVIL

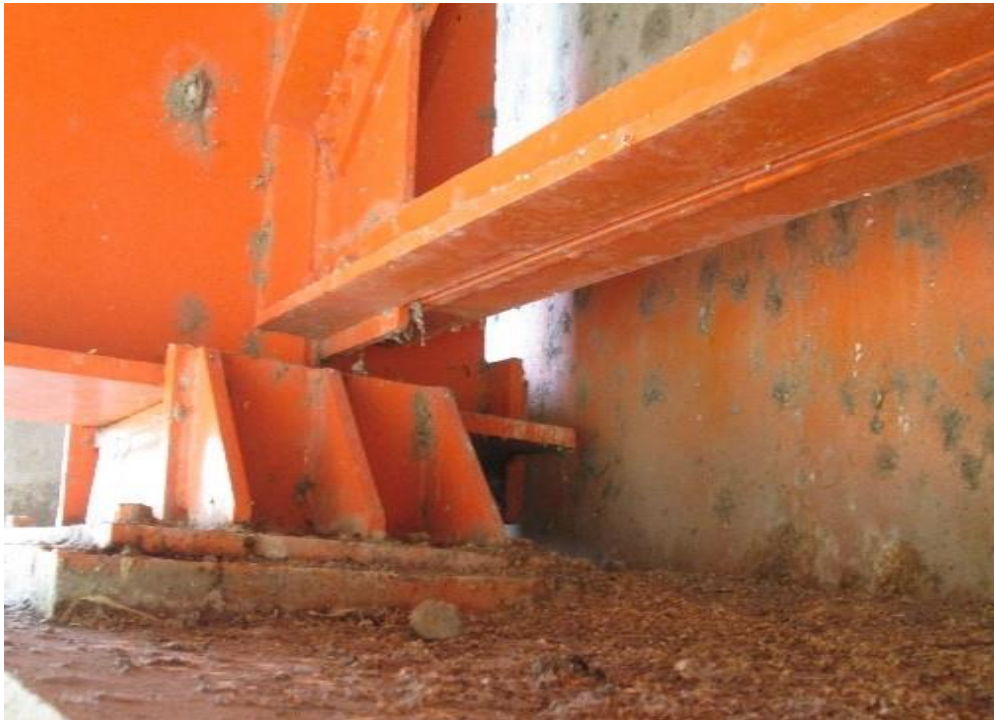
Ilustración 44: Vista del apoyo fijo de neopreno del Puente Huambutio I

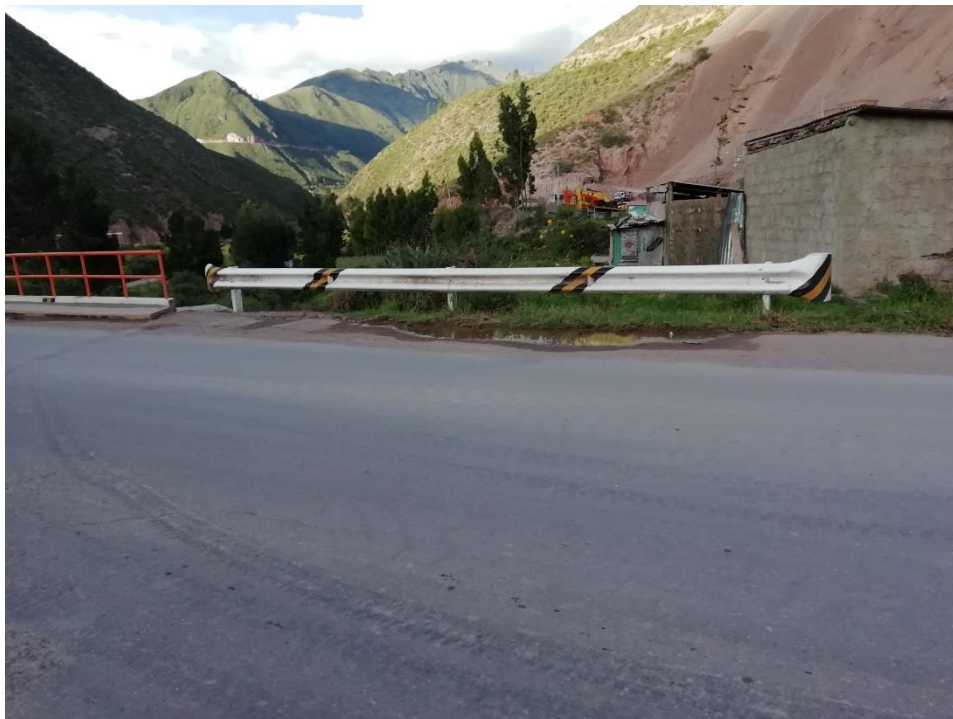
Ilustración 66: Vista del guardavía derecho del Puente Huambutio I

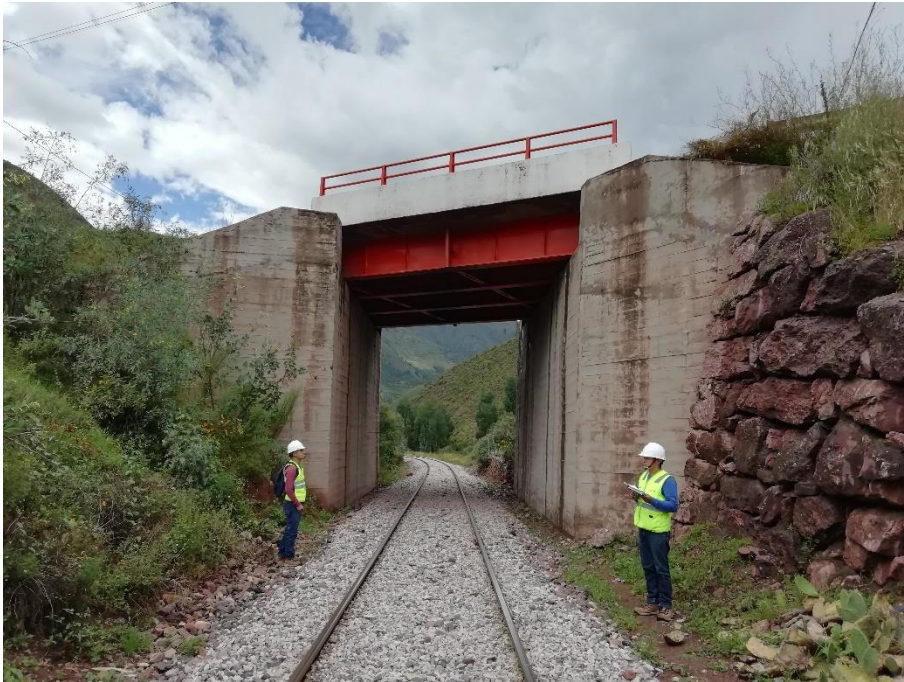
Ilustración 73: Vista de la elevación noreste del Pontón Huambutio II

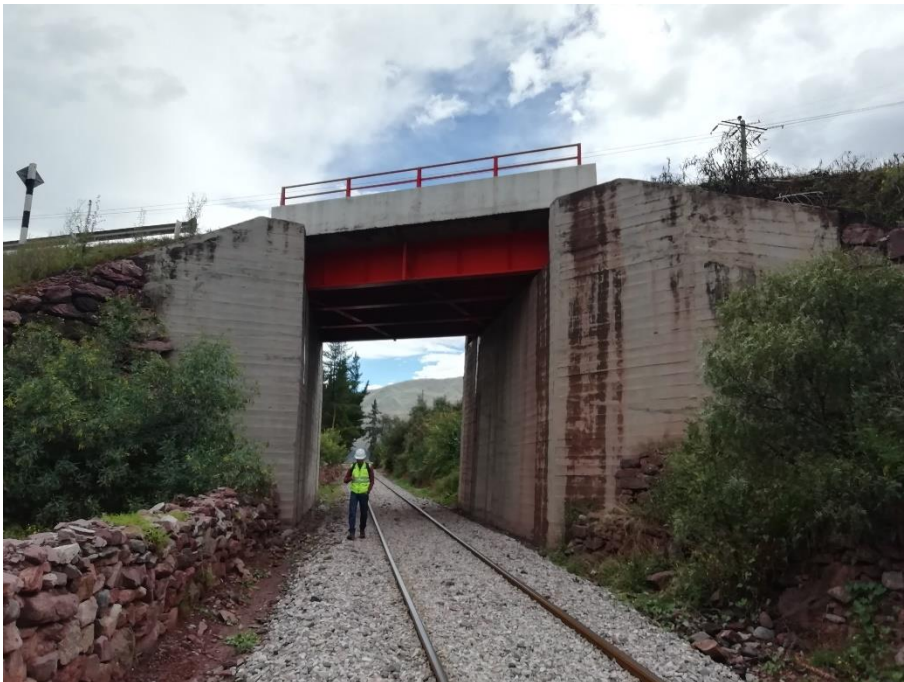
Ilustración 74: Vista de la elevación noroeste del Pontón Huambutio II

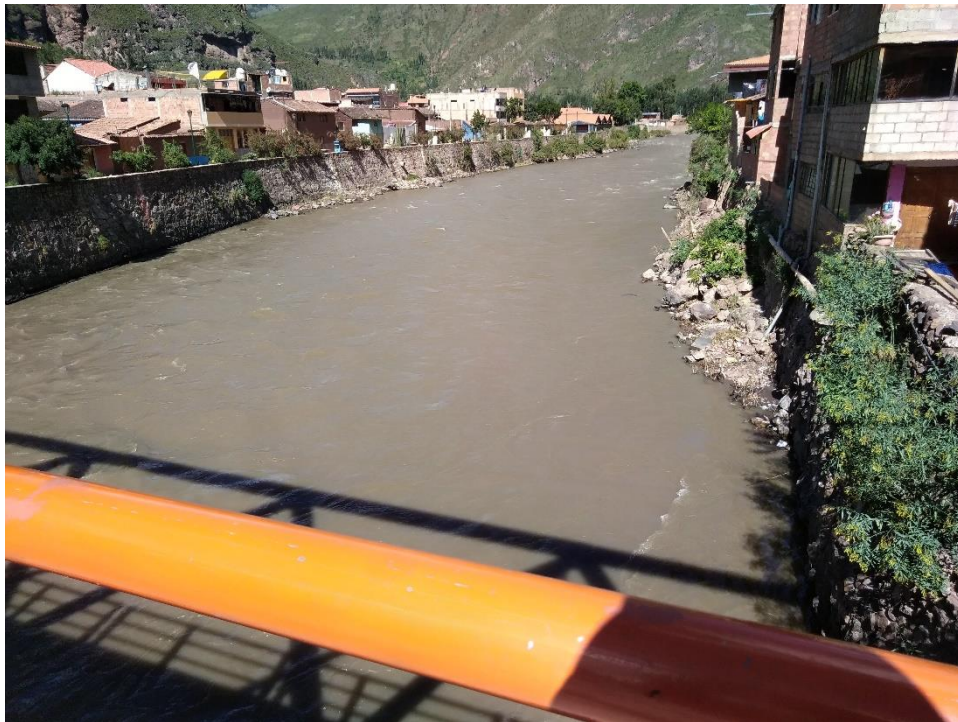
Ilustración 180: Vista del lecho del río aguas abajo del Puente Pisac
