**VIABILIDAD DEL USO DEL VEHÍCULO AÉREO NO TRIPULADO  
EN LA EVALUACIÓN SUPERFICIAL EN CARRETERAS NO  
PAVIMENTADAS EN LA CARRETERA LA ENCANTADA, PKI  
0+000 – PKF 3+950, SANTA MARÍA - LIMA**

**TESIS**

**PARA OPTAR EL TÍTULO PROFESIONAL DE INGENIERO CIVIL**

**2019**

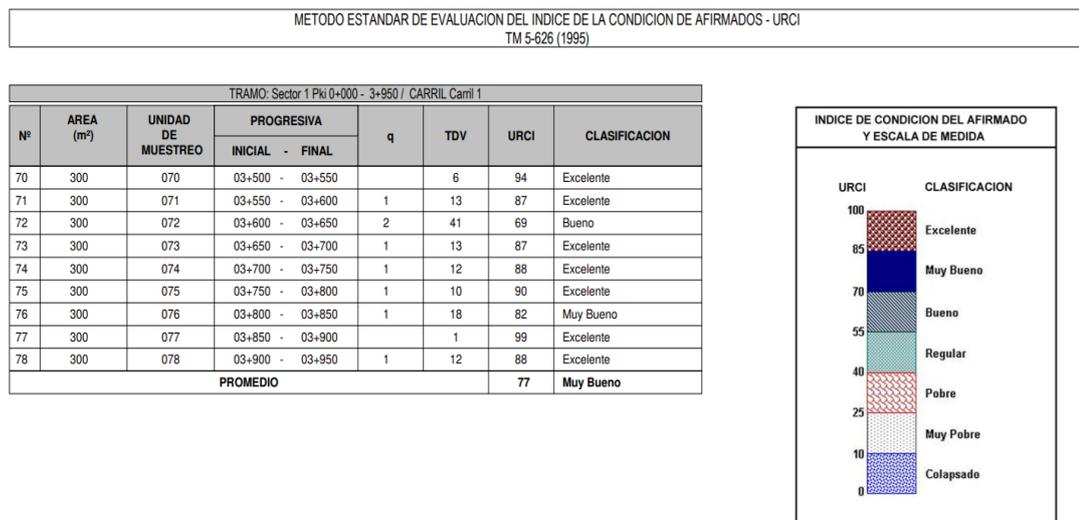
**Figura N° 55** Resultados en metodología tradicional.

Luego de realizar la evaluación de campo y haber procesado la información con ayuda del software EVALURCI se obtuvo un resultado de URCI de 77 tal cómo se indican en la figura N° 55. Para ver los demás resultados para cada unidad de muestra ver anexo N° 5 pág. 89 al 167.

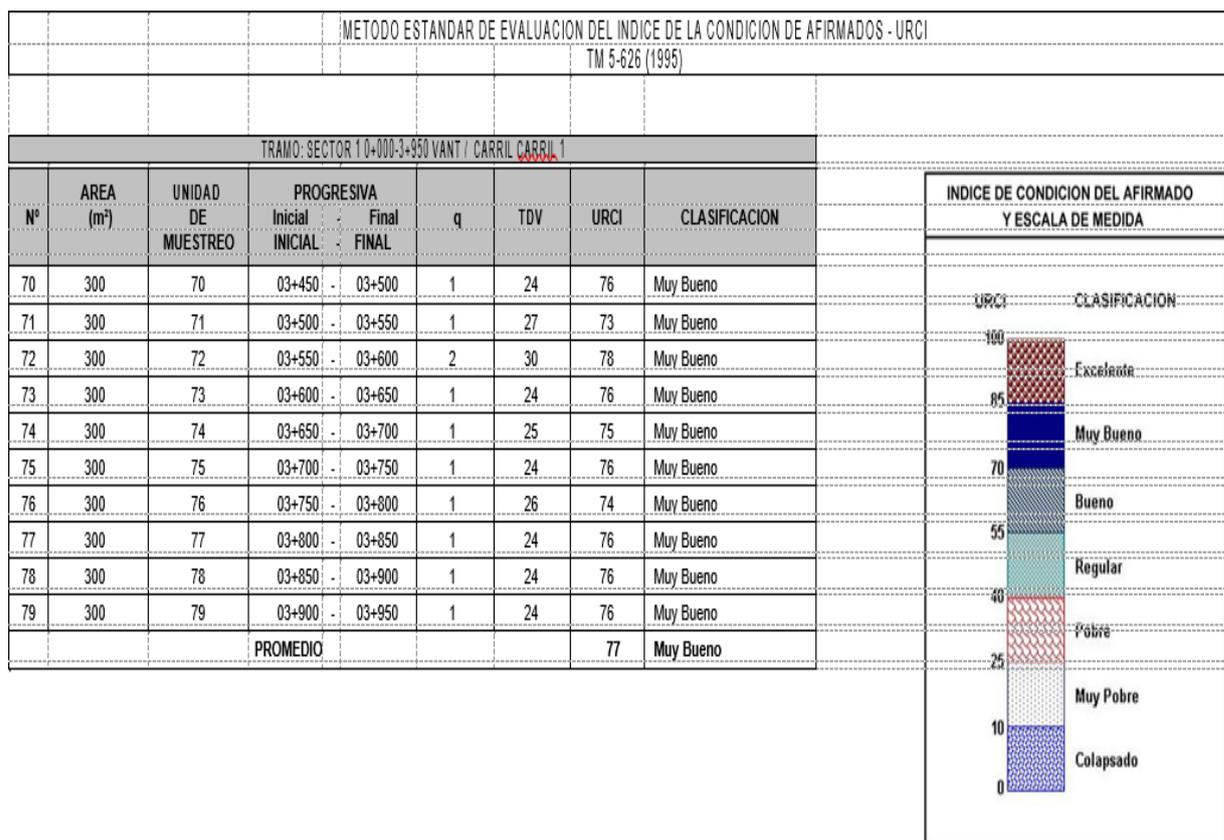
**Figura N° 56** Resultados implementando el VANT.

Una vez terminado el proceso de la información con ayuda del software EVALURCI se llegó a obtener un URCI de 77, el cual de acuerdo al manual de mantenimiento se clasifica como MUY BUENO, los resultados se expresan en la siguiente imagen:

Se logra determinar el URCI de la carretera evaluada con un grado de MUY BUENO, debido a que la mayoría de las fallas obtenidas fueron de categoría leve, requiriendo de solo un mantenimiento de la vía para obtener unas óptimas condiciones de servicio.

No se llegaron a apreciar fallas por drenaje debido a que esta carretera no cuenta con ello, al encontrarse en la zona costa no se consideró su diseño, se recomienda tener esto presente con el fin de evitar que la carretera se deteriore por el paso de vehículos cisterna que puedan derramar agua a la carretera

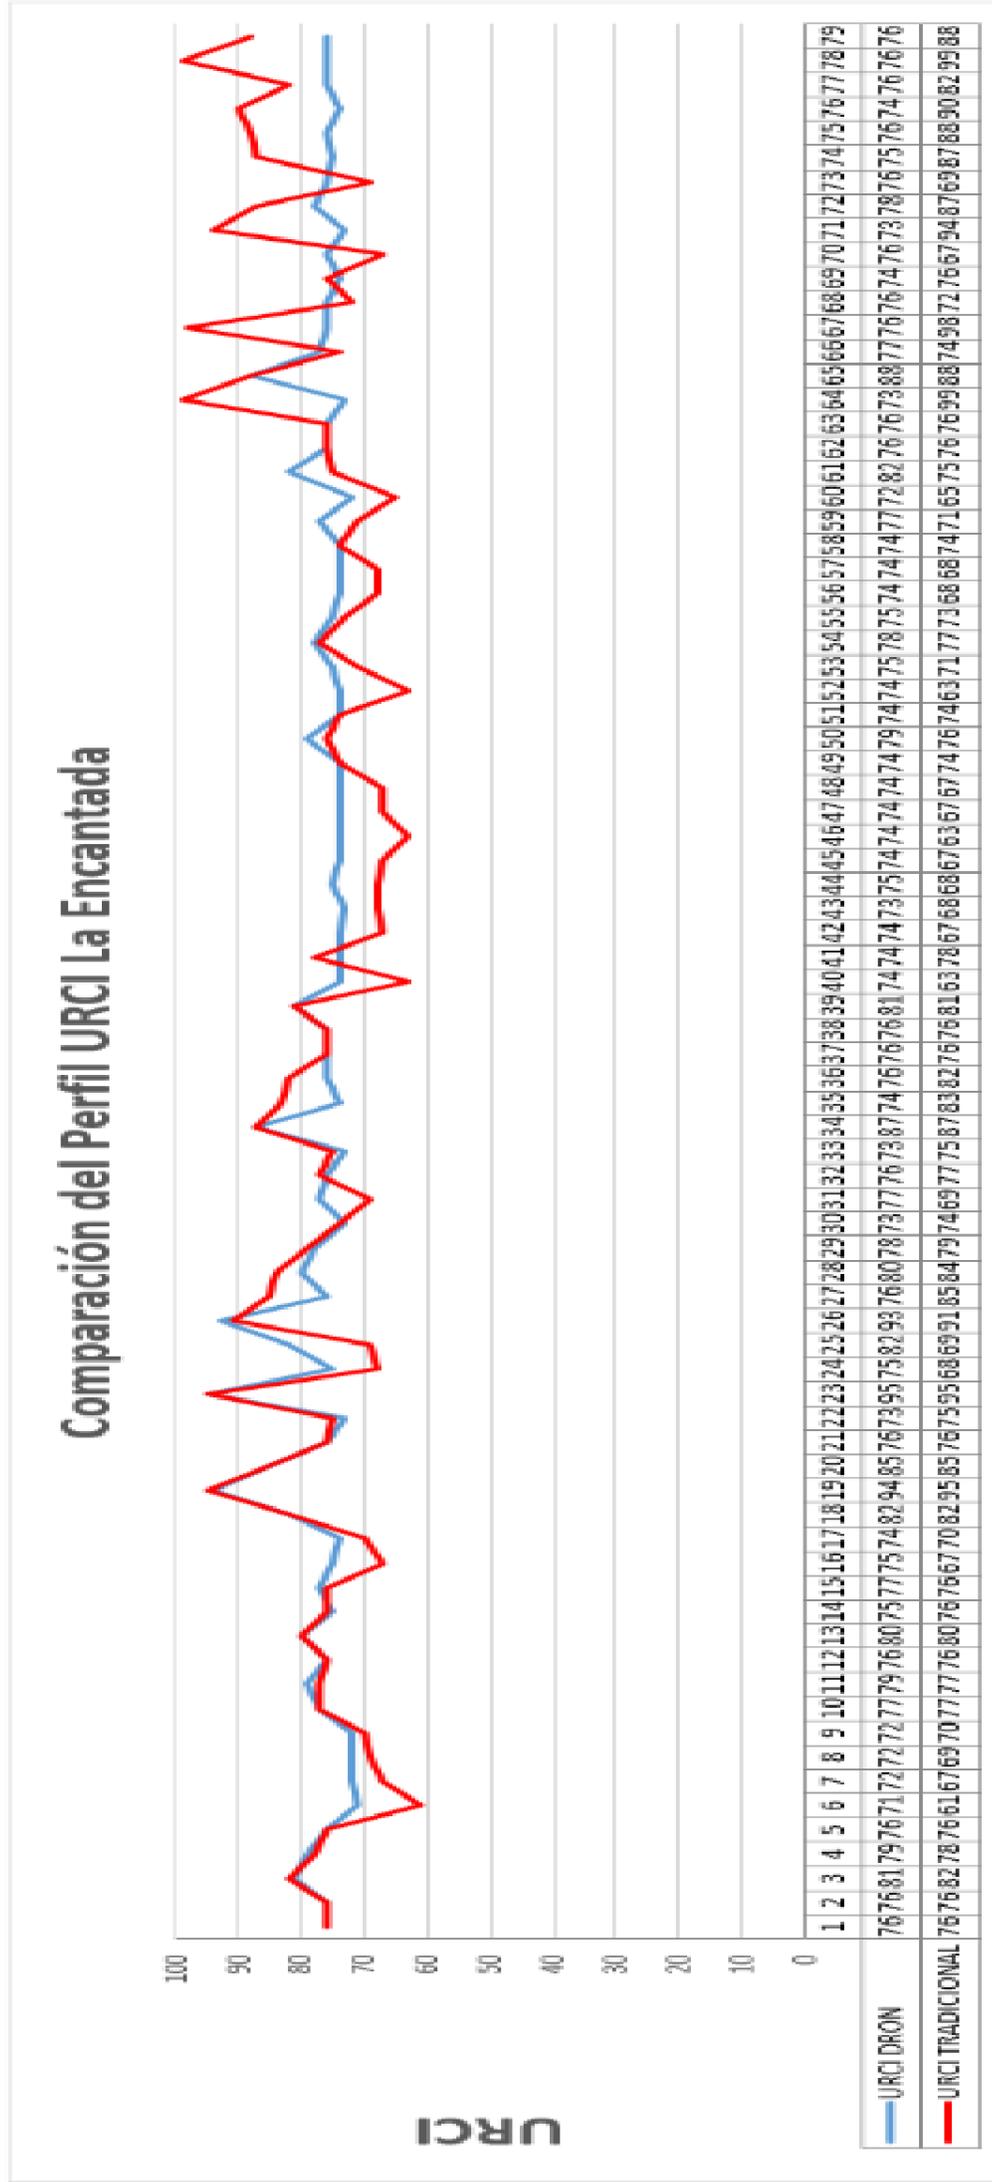
Figura N° 57 Comparación de perfiles de ambos métodos.

En la presente grafica comparativa se logra distinguir la diferencia de curvas obtenidas, con la metodología VANT y la metodología tradicional, así mismo se puede apreciar cuanto es el URCI por unidad de muestra en los dos casos y la variación que existe entre cada una de ellas.
