**CONDICIÓN SUPERFICIAL DEL PAVIMENTO FLEXIBLE CON  
LA METODOLOGÍA VIZIR Y PCI DE LA CARRETERA VECINAL  
TRAMO KM 00+00 AL KM 05+00 DE LOS DISTRITOS DE LA  
VICTORIA Y MONSEFÚ, UBICADO EN LA PROVINCIA DE  
CHICLAYO - DEPARTAMENTO DE LAMBAYEQUE**

**PRESENTADA POR  
DELGADO FERNANDEZ, KEWIN BRAYSEN  
MORALES GUIVIN, LILAVATI**

**TESIS  
PARA OPTAR EL TÍTULO PROFESIONAL DE INGENIERO CIVIL**

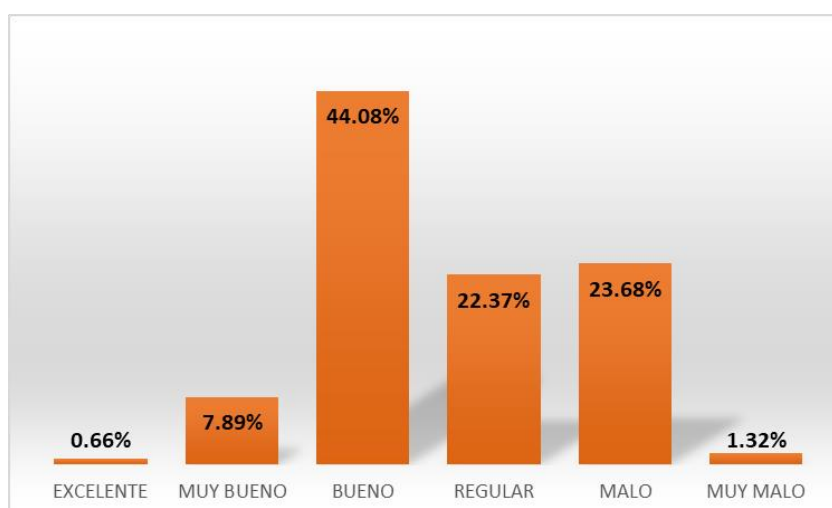
Figura 29. Distribución de condición del pavimento

Como se ha podido apreciar en la tabla anterior, la condición del pavimento más representativa, ha sido la que indica la calidad de “Bueno”; sin embargo, se ha evidenciado la presencia de más del 45%, entre la condición “Regular” y “Malo”. Esto se ha demostrado por la presencia de tres fallas principales, siendo las siguientes: Desnivel de carril, desprendimiento de agregados y grieta longitudinal.

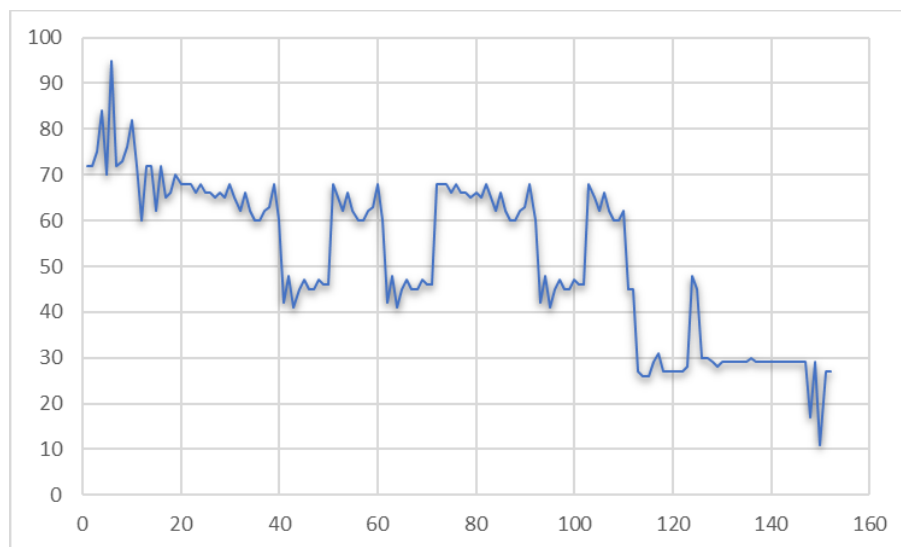
Figura 30. Distribución de condición del pavimento – Metodología PCI  
Elaboración los autores.

La imagen mostrada de forma anterior, ha evidenciado que la calidad del pavimento ha iniciado en los primeros tramos de forma eficiente; sin embargo, esta se ha ido mermando, conforme ha pasado el tiempo, en donde de forma preferente, ha alcanzado mínimos en el último tramo del mismo, alcanzado valores cercanos a 10. Esto es una clara demostración que, los primeros tramos de calidad, se han caracterizado por contar con un valor promedio de 60; mientras que, en la zona central, muy cerca al KM 2.50, la condición ha sido de 40, hasta llegar al mínimo mencionado anteriormente.

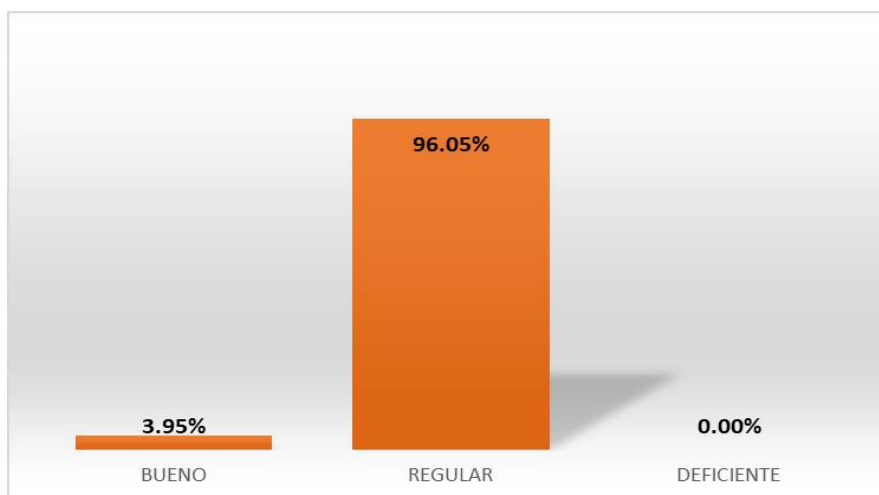
Figura 31. Distribución de condición del pavimento  
Elaboración los autores.

Como se ha podido apreciar en la tabla anterior, la condición del pavimento más representativa, ha sido la que indica la calidad de “Regular”, habiendo una representatividad del 96.05%. Sin embargo, se ha evidenciado la presencia de una condición buena, contando con un promedio de representatividad del 3.95%. Las fallas que han evidenciado la presencia de este tipo de condición del pavimento, han sido las siguientes: Desnivel de carril, desprendimiento de agregados y grieta longitudinal.

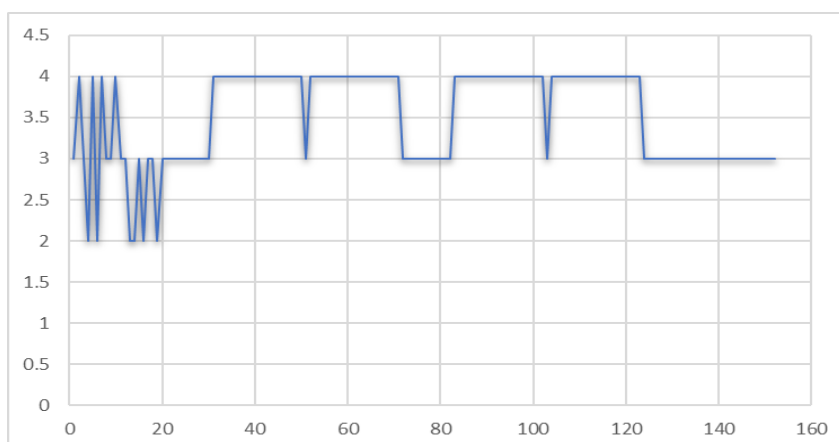
Figura 32. Distribución de condición del pavimento – Metodología VIZIR  
Elaboración los autores.

La imagen mostrada de forma anterior, ha señalado que el índice de calidad del pavimento, de acuerdo a la metodología VIZIR, se ha encontrado en condiciones variables, en los primeros tramos de la carretera, alcanzando mínimos de 2 puntos y máximos de 4. Esto ha generado que la condición se haya encontrado en condiciones de calidad “Buena” y condiciones de calidad “Regular en los tramos posteriores”, hasta poder contar con unas condiciones de preferencia regular, sin llegar al término de deficiencia.

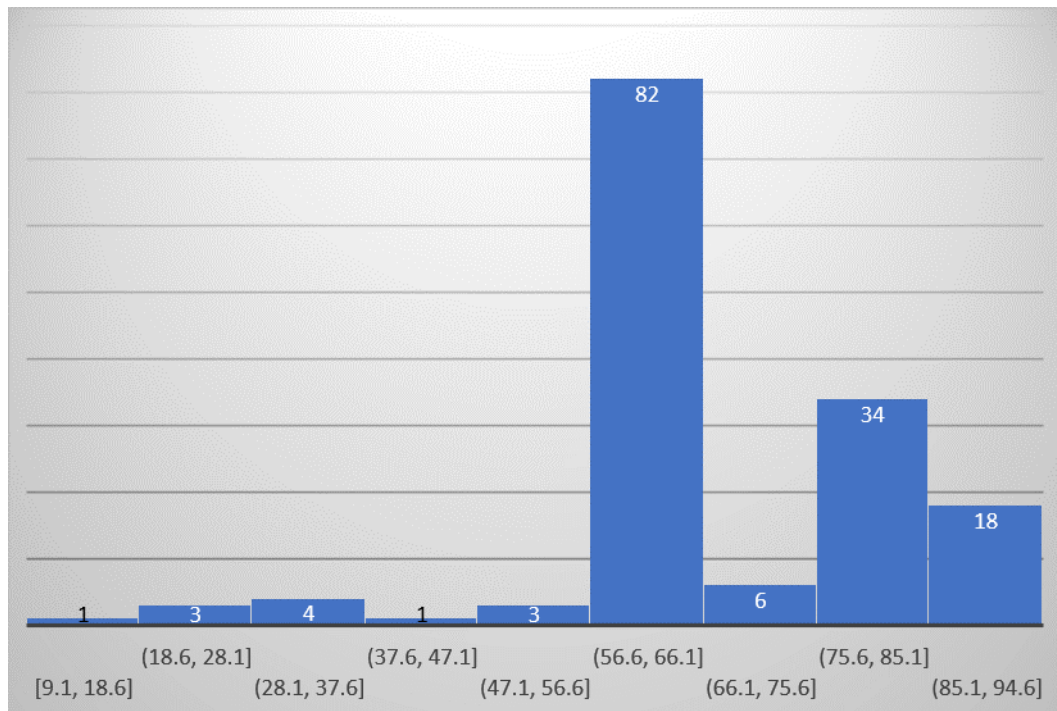
Figura 33. Desnivel de carril  
Elaboración los autores.

Los resultados, respecto a la distribución de la falla de desnivel de carril, han demostrado que la densidad que mayor afectación a generado en el pavimento, ha rondado de entre 66.10 a 56.60, con una frecuencia de 82 muestras. Así mismo, es que la segunda que mayor aportación ha alcanzado, en cuanto al deterioro del pavimento, ha sido de 85.10 a 75.60, con una frecuencia de 34 muestras.

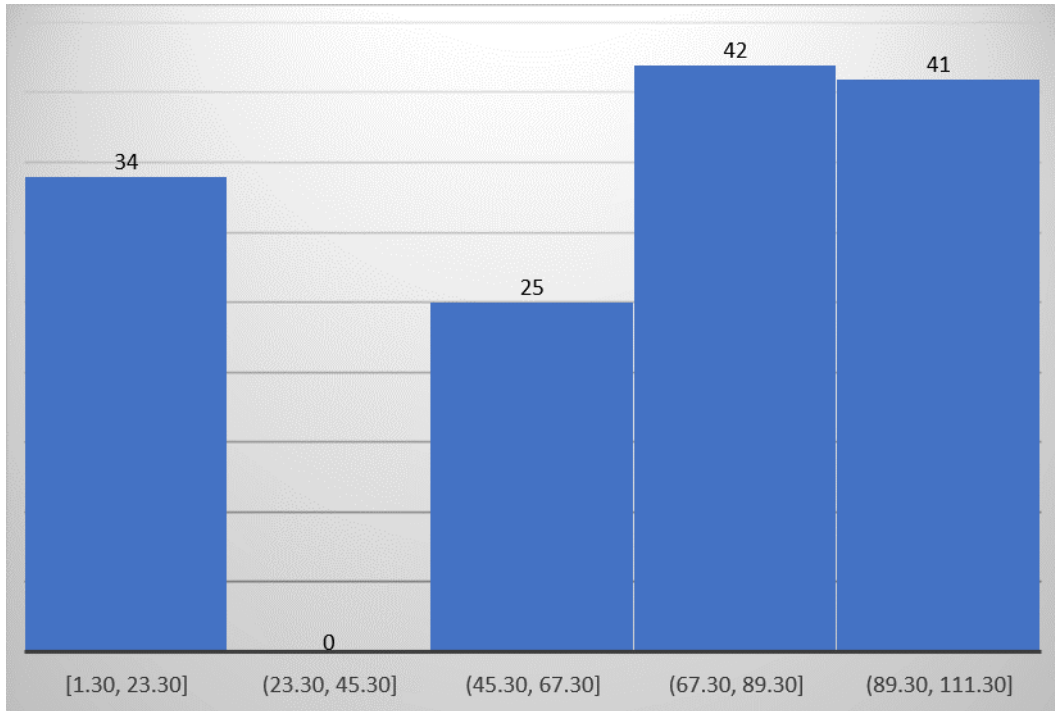
Figura 34. Desprendimiento de agregado  
Elaboración los autores.

En relación a la falla de desprendimiento de agregado, se ha podido alcanzar el hecho de que la densidad que mayor afectación ha generado al pavimento, ha sido de entre 89.30 a 37.30, en donde la frecuencia alcanzada ha sido de 42 muestras. Mientras que, la que menor influencia ha tenido, han sido aquellas muestras con densidades de entre 100.00 a 89.30 puntos, con una frecuencia acumulada de 41 muestras.

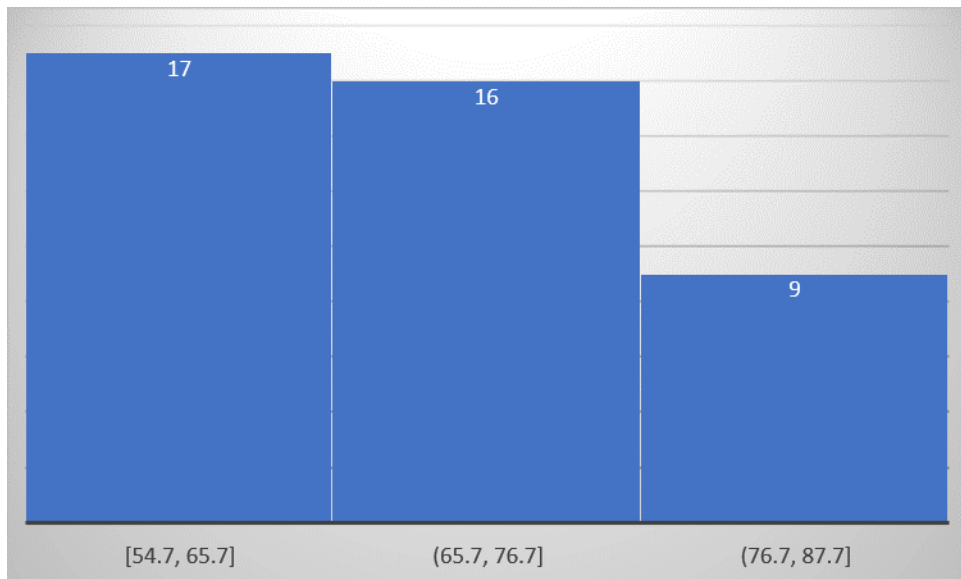
Figura 35. Grieta longitudinal  
Elaboración los autores.

Así mismo, en relación a la falla de grieta longitudinal, es que se puede establecer el hecho de que la densidad de 87.70 a 76.70, ha sido la de mayor valor, en relación a la afectación total, con una frecuencia de muestras de 9. Mientras que, la que mayor frecuencia a alcanzado, ha sido de 17 muestras, con una densidad de entre 65.70 a 54.70.

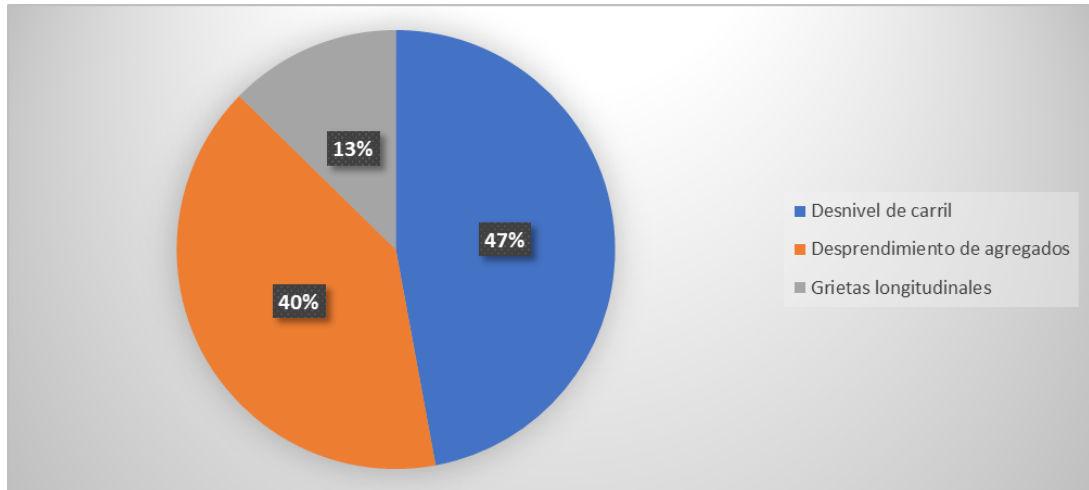
Figura 36. Falla más representativa  
Elaboración los autores.

Al momento de analizar a las fallas existentes, es que se ha podido establecer la existencia de tres tipos: el desnivel de carril, el desprendimiento de agregados y las grietas longitudinales. Para tal caso, se ha podido alcanzar que el desprendimiento de agregados, ha contado con una representatividad del 40%. Mientras que, el desnivel de carril, ha alcanzado una representatividad del 47%, todo lo contrario, ha sucedido en las grietas longitudinales, las cuales han contado con una representatividad del 13%.
