**VULNERABILIDAD SÍSMICA DE VIVIENDAS
AUTOCONSTRUIDAS EN LA AV. VELASCO ALVARADO
DEL DISTRITO DE SAN JUAN DE MIRAFLORES – LIMA –
PERÚ**

**TESIS
PARA OPTAR EL TÍTULO PROFESIONAL DE INGENIERO CIVIL**

**LIMA – PERÚ
2019**

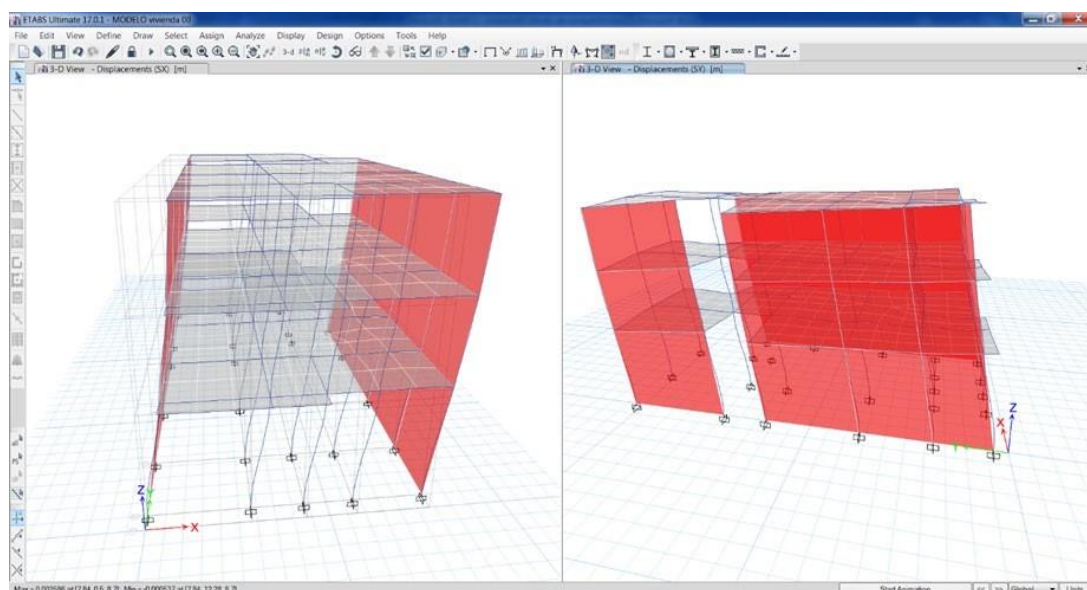
**Figura 55.** Vistas 3D de Desplazamiento de la Estructura

Story	Load Case / Combo	Direction	Drift Elástico	Drift Inelástico	0.75*R R = 2.25	Norma E-030 < 0.005
1	SY	Y	0.00023	0.0005	0.00084	SÍ cumple
2	SY	Y	0.00033	0.0007	0.00118	SÍ cumple
3	SY	Y	0.00035	0.0008	0.00180	SÍ cumple

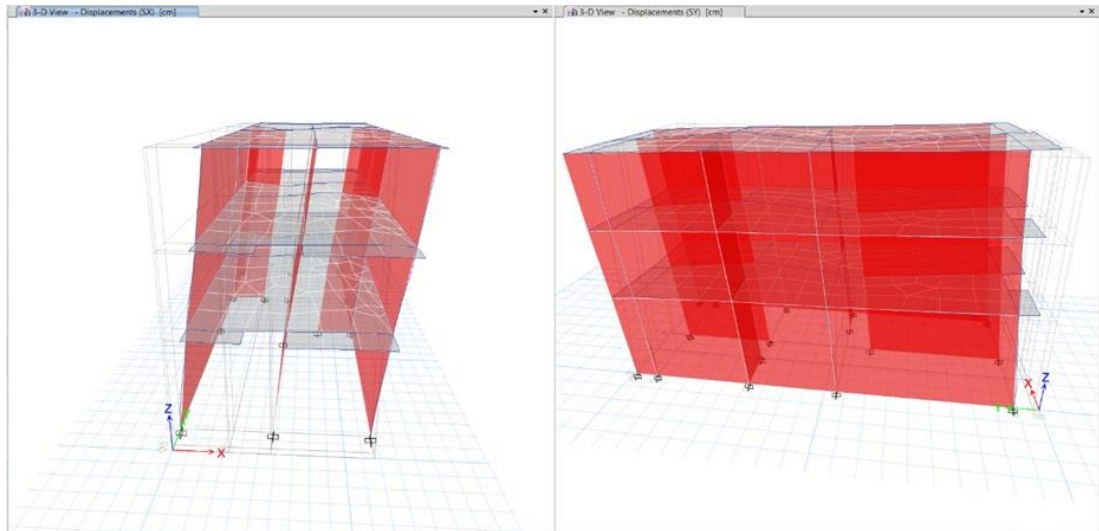
Figura 56. Vistas 3D de Desplazamiento de la Estructura

Story	Load Case / Combo	Direction	Drift Elástico	Drift Inelástico	0.75*R R = 2.25	Norma E-030 < 0.005
1	SY	Y	0.000085	0.0002	0.00034	SÍ cumple
2	SY	Y	0.000119	0.0003	0.00051	SÍ cumple
3	SY	Y	0.000115	0.0003	0.00068	SÍ cumple

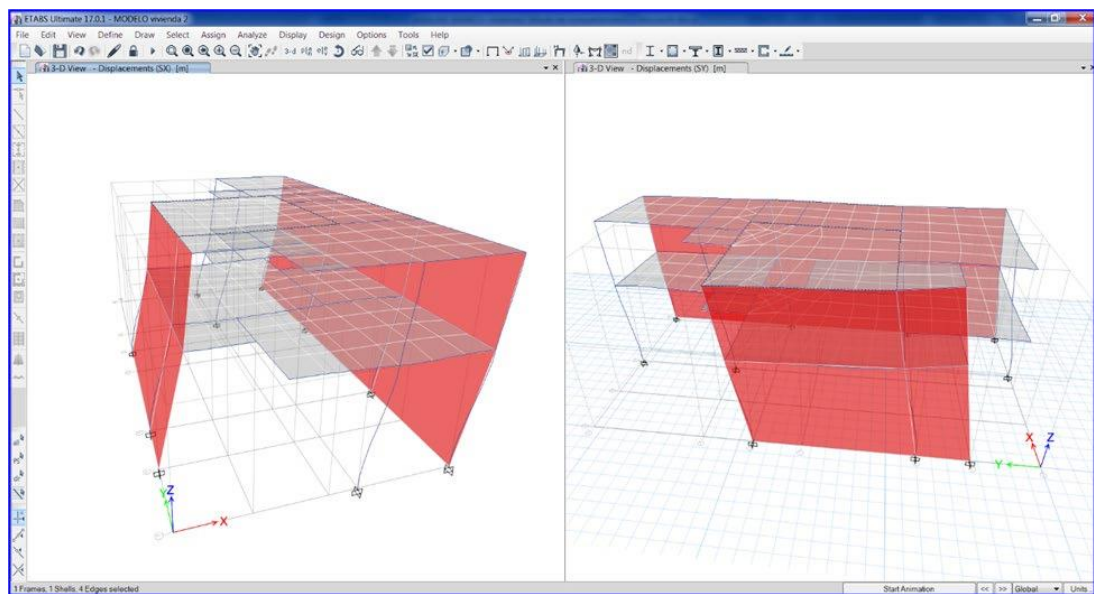
Figura 57. Vistas 3D de Desplazamiento de la Estructura

Story	Load Case / Combo	Direction	Drift Elástico	Drift Inelástico	0.75*R R = 2.25	Norma E-030 < 0.005
1	SY	Y	0.000295	0.0005	0.00084	SÍ cumple
2	SY	Y	0.000324	0.0005	0.00084	SÍ cumple

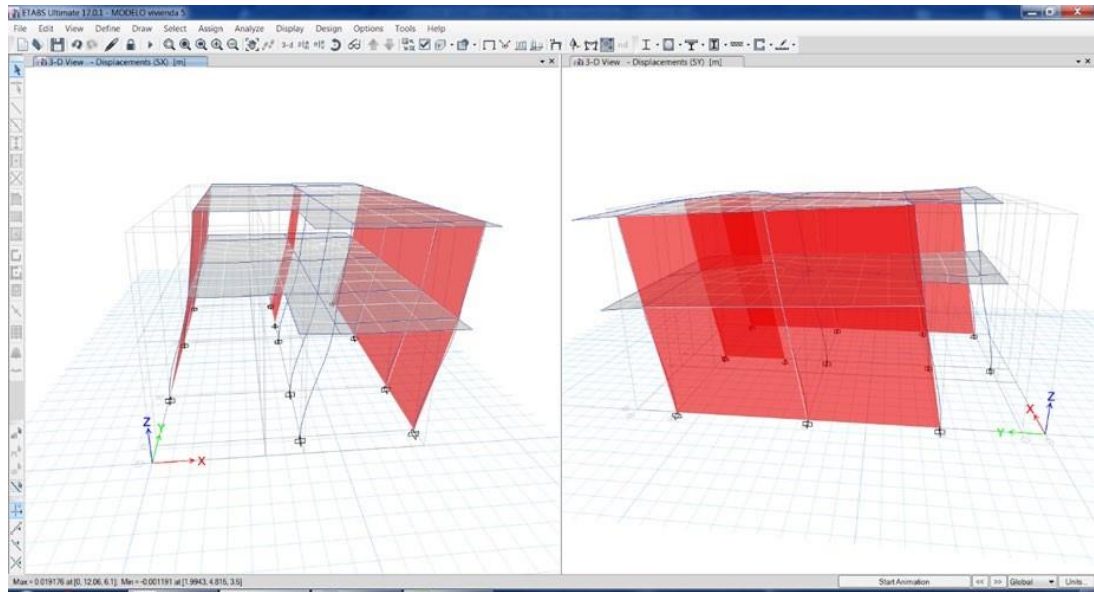
Figura 58. Vistas 3D de Desplazamiento de la Estructura

Story	Load Case / Combo	Direction	Drift Elástico	Drift Inelástico	0.75*R R = 2.25	Norma E-030 < 0.005
1	SY	Y	0.000214	0.0004	0.00068	SÍ cumple
2	SY	Y	0.000273	0.0005	0.00084	SÍ cumple
