**EVALUACIÓN DEL PAVIMENTO FLEXIBLE PARA LA  
REHABILITACIÓN DE LA AVENIDA LAS AMÉRICAS TRAMO KM  
0+000 AL KM 2+045 UBICADA EN EL DISTRITO DE CHICLAYO  
– LAMBAYEQUE**

**TESIS**

**PARA OPTAR EL TÍTULO PROFESIONAL DE INGENIERO CIVIL**

**2019**

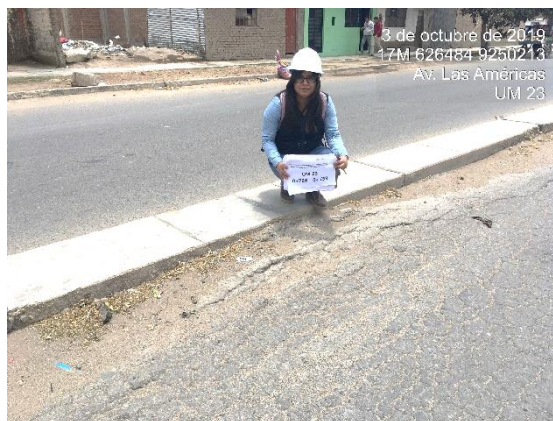
**Figura N° 39. Piel de cocodrilo de severidad alta**

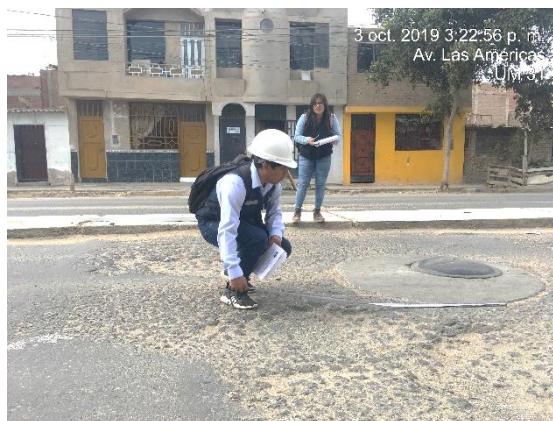
**Figura N° 40. Desprendimiento de agregados de severidad alta**
