**ESTADO OPERACIONAL DEL PAVIMENTO FLEXIBLE  
APLICANDO LA METODOLOGÍA PAVEMENT  
CONDITION INDEX (PCI) EN EL CAMINO VECINAL  
TRAMO KM 0+000 AL KM 2+000 EN EL  
ASENTAMIENTO HUMANO 28 DE JULIO, DISTRITO DE  
REQUE, PROVINCIA DE CHICLAYO, REGIÓN  
LAMBAYEQUE**

**TESIS**

**PARA OPTAR EL TÍTULO PROFESIONAL DE INGENIERA CIVIL**

**2020**

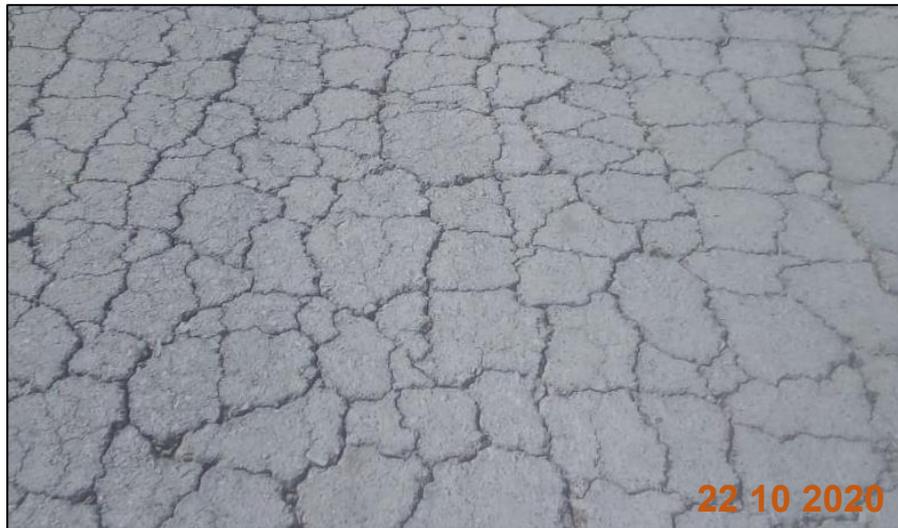
Figura N°12: Piel de cocodrilo, alta severidad, Urb. La Florida (2020).

**M:** Se realiza de forma media un Parcheo parcial o en toda la profundidad. También se recomienda que se haga una colocación de una sobrecarpeta o reconstrucción.

**H:** Generalmente se tiene que realizar una sobrecarpeta, pero más recomendable sería la reconstrucción.

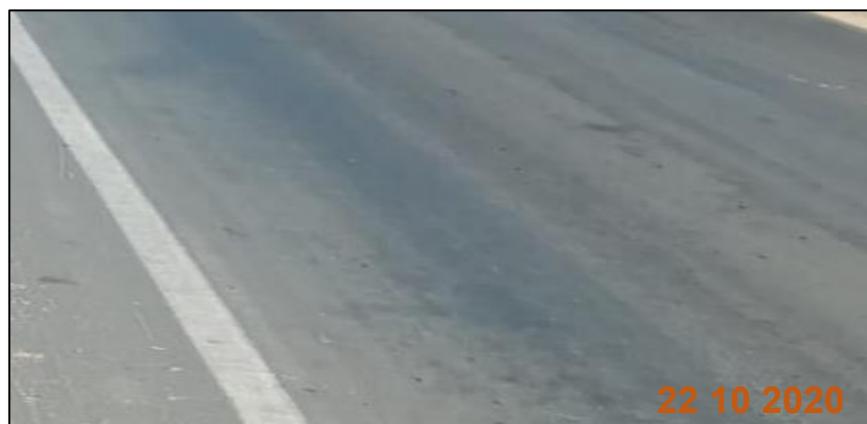
Figura N°13: Exudación, leve severidad, carretera Pimentel (2020).

**M:** Utilizarán agregados como arena / agregados y cilindrado.

**H:** Emplearán agregados como la opción de reparación media.

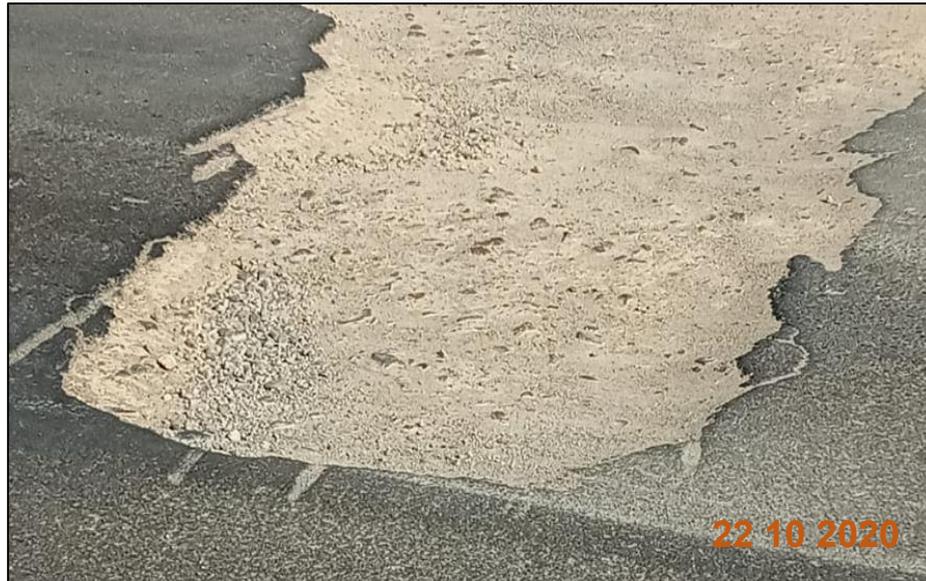
Figura N°15: Hundimiento de alta severidad, carretera Pimentel (2020).

**M:** Se realiza un Reciclado en frío también es recomendable realizar un parcheo profundo o parcial.

**H:** Se opta por un Reciclado (fresado) en frío es recomendable también realizar un parcheo profundo o parcial o la colocación de una sobrecarpeta.

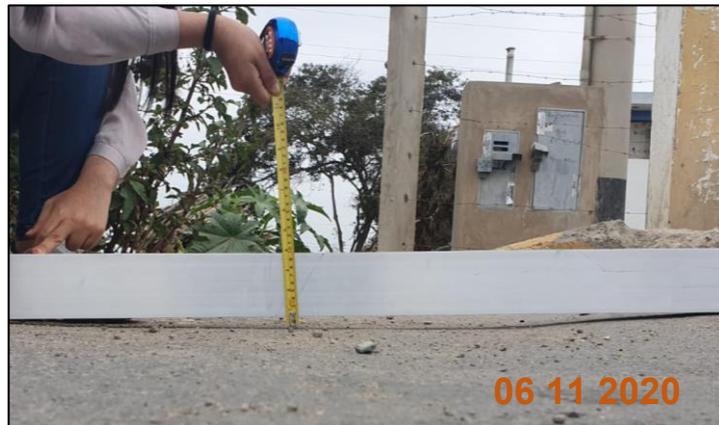
Figura N°16: Corrugación de severidad baja.

**M:** Se tendrá que realizar una reconstrucción.

**H:** Se tiene como prioridad elaborar una reconstrucción.

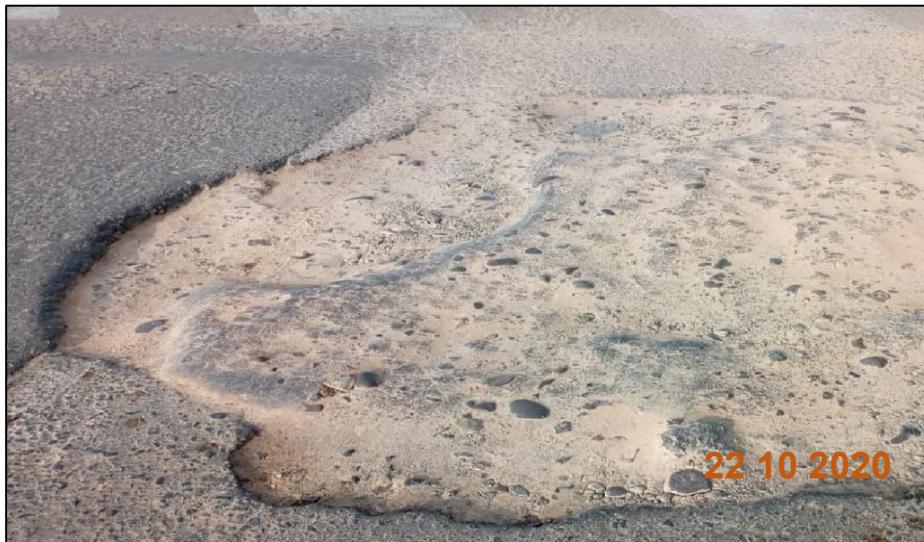
Figura N°17: Depresión de alta severidad, carretera Pimentel (2020).

**M:** Se ejecuta un parcheo superficial, parcial o profundo.

**H:** Se opta por un parcheo superficial, parcial o profundo

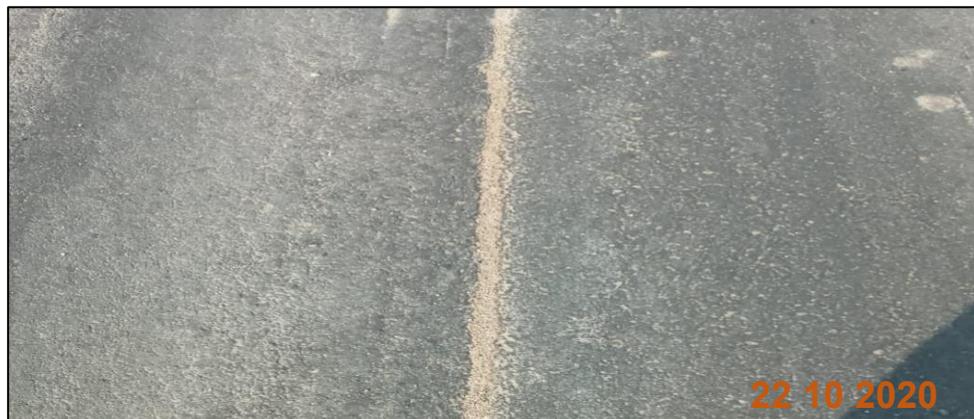
Figura N°19: Grieta de reflexión de junta de media severidad, carretera Pimentel (2020).

**M:** Se realizará un sellado de grietas y también se empleará un parcheo de profundidad parcial.

**H:** Inicialmente se ejecuta un parcheo de profundidad parcial sin embargo también se opta por la reconstrucción.

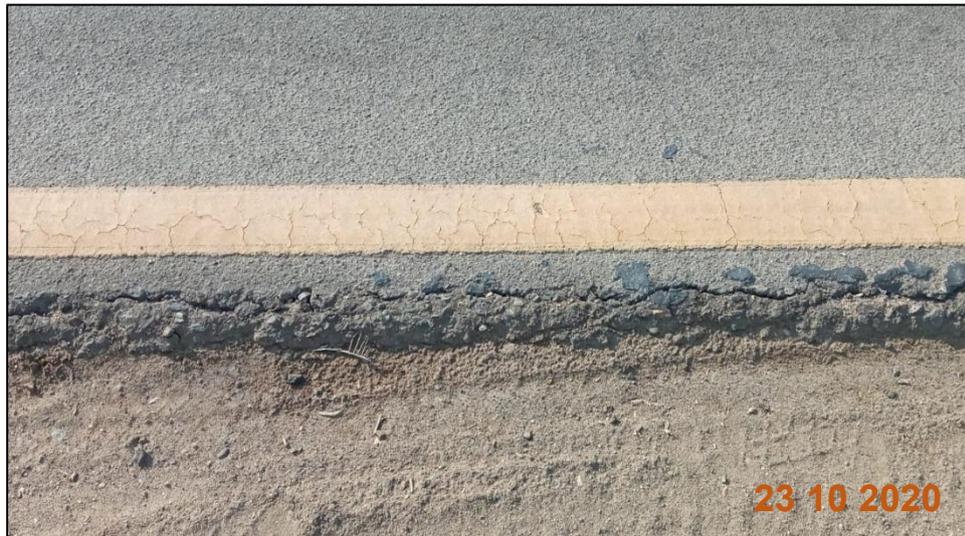
Figura N° 20: Desnivel Carril-Berma de leve Severidad, carretera Pimentel (2020).

**L, M, H:** En los diferentes tipos de severidad siempre se recomendará una re nivelación entre las estructuras del pavimento mencionadas.

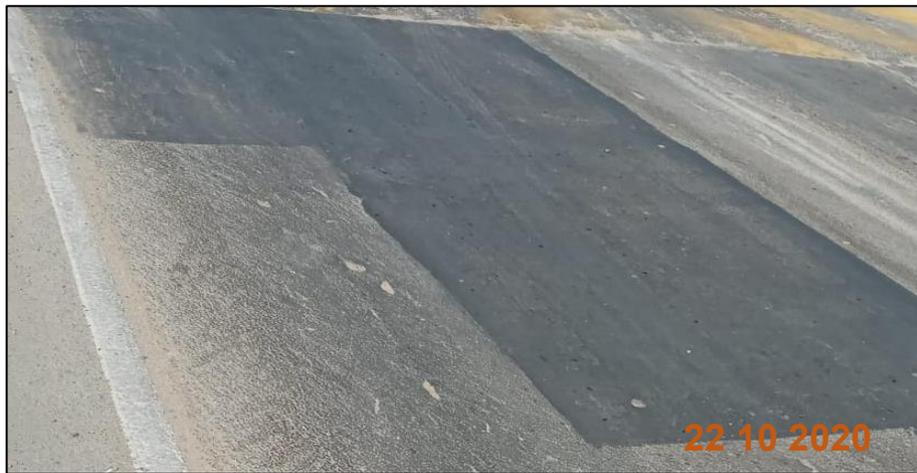
Figura N°22: Parcheo de baja severidad, carretera Pimentel (2020).

**M:** No es necesario realizar algún tipo de trabajo, pero se podría también cambiar el parche.

**H:** Se realiza el cambio completo del parche.

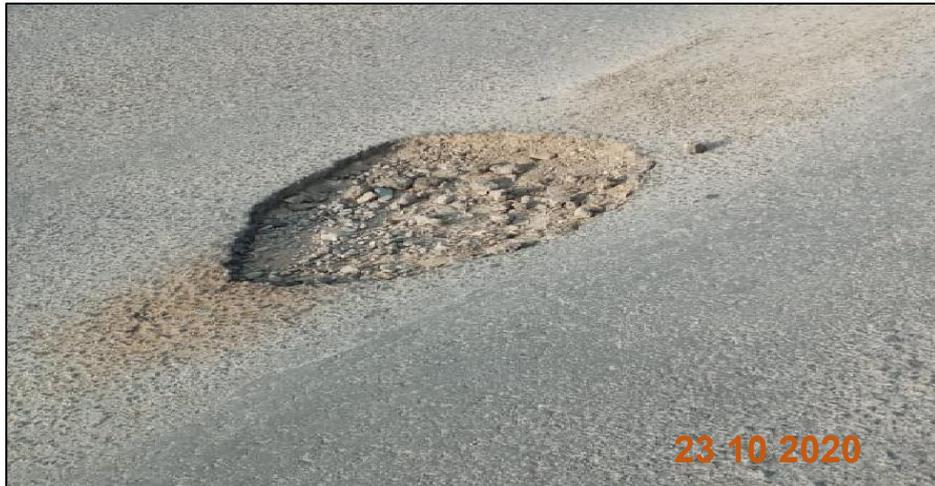
Figura N°24: Huecos de media severidad, carretera Pimentel (2020).

**M:** Se empleará un parcheo de forma parcial o profundo.

**H:** Se usará un parcheo profundo.

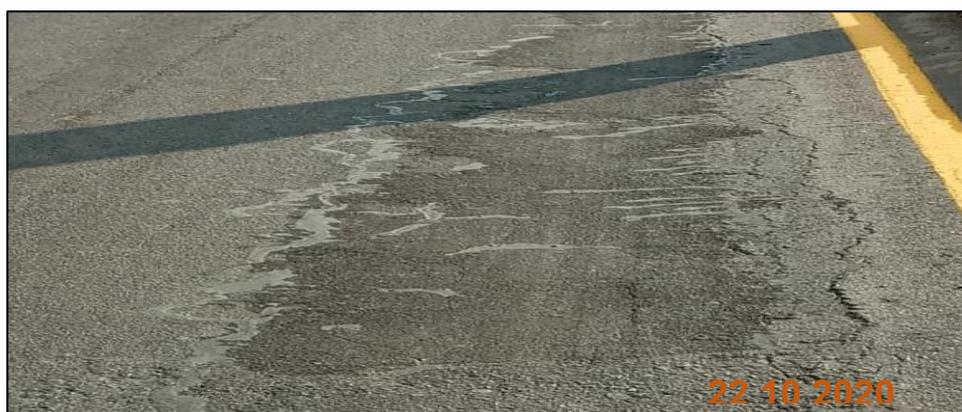
Figura N°26: Ahuellamiento de media severidad, carretera Pimentel (2020)

**M:** Se decide usar un parcheo superficial, aunque también es recomendable realizar un fresado o sobrecarpeta.

**H:** Se elige un parcheo superficial, pero también es recomendable realizar un fresado o sobrecarpeta.

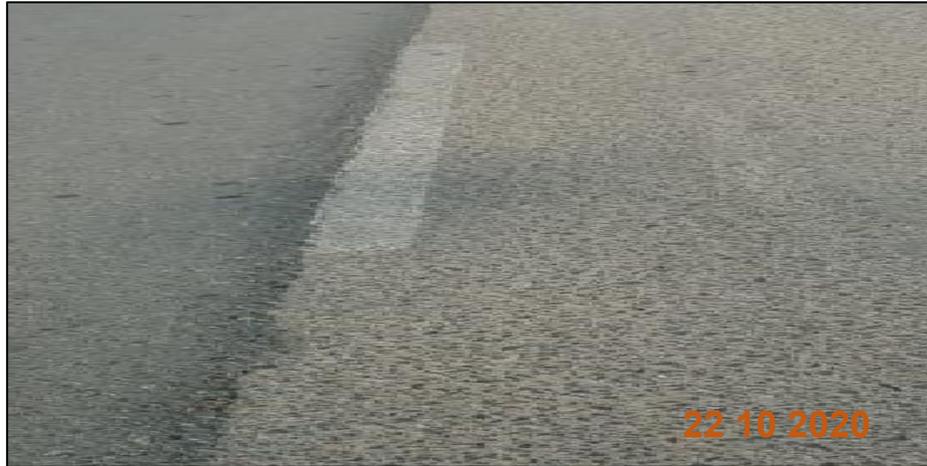
Figura N°27: Desplazamiento de media severidad, carretera Pimentel (2020).

**M:** Se realiza principalmente un fresado y en otros casos por un parche parcial o profundo.

**H:** Normalmente se realiza un parcheo parcial o de carácter profundo.

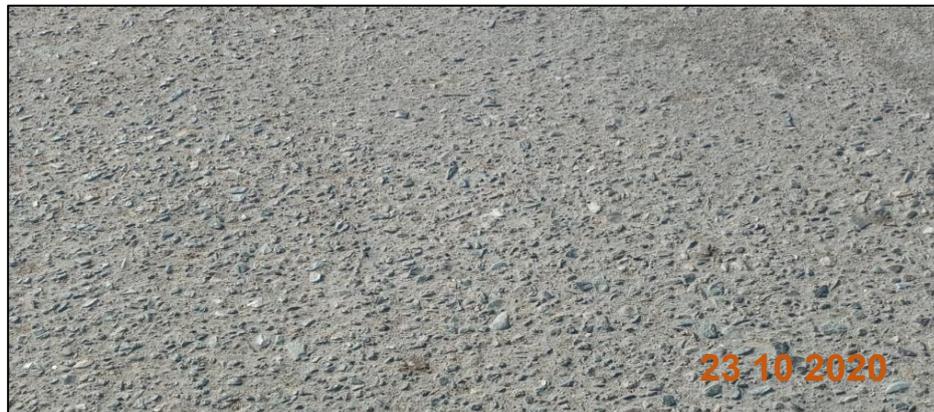
Figura N°30: Desprendimiento de agregados de leve severidad, carretera a Pimentel (2020).

**M:** Se ejecuta un sellado superficial, tratamientos superficiales como también una sobrecarpeta.

**H:** Se decida realizar un tratamiento superficial, pero en otras situaciones se opta por colocar una sobrecarpeta o en última instancia una reconstrucción.

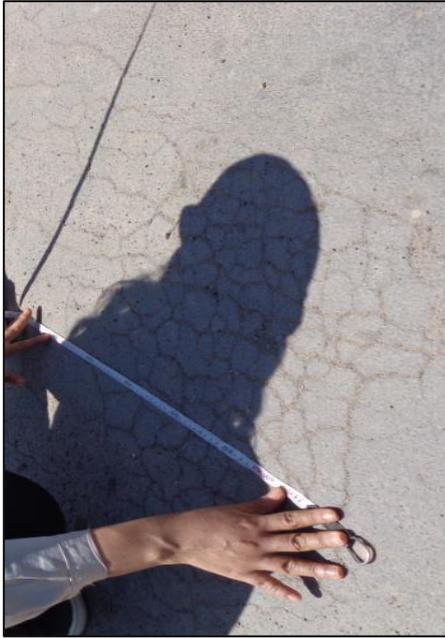
Figura N°53: Piel de cocodrilo de baja severidad

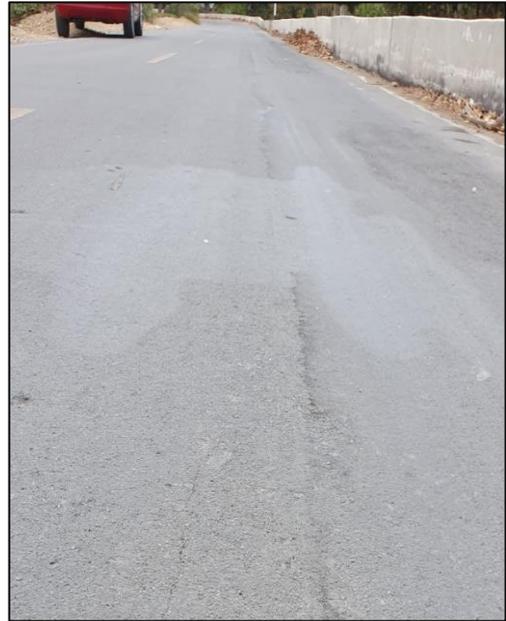
Figura N°54: Exudación de baja severidad

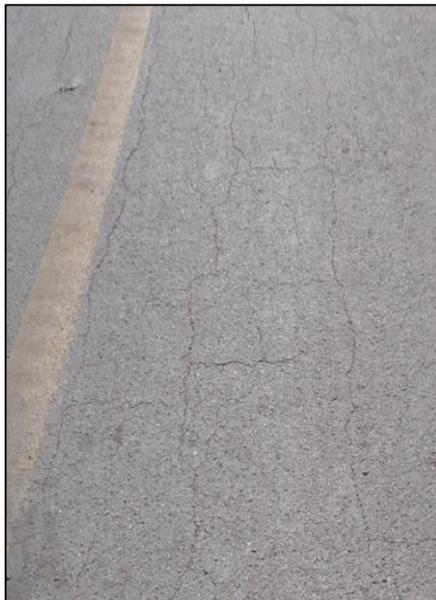
Figura N°55: Agrietamiento en Bloque de baja severidad

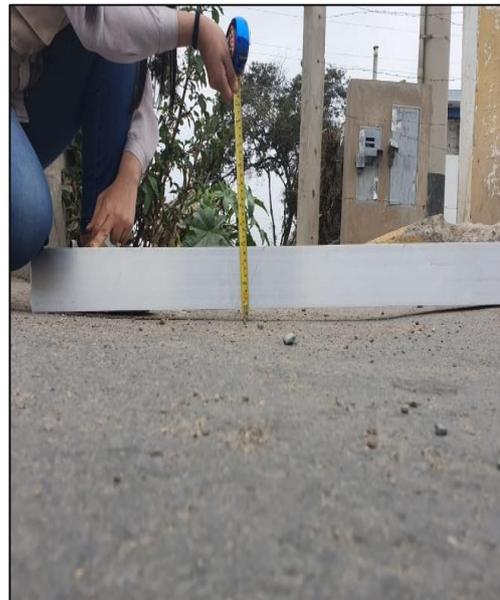
Figura N°56: Corrugación de baja severidad

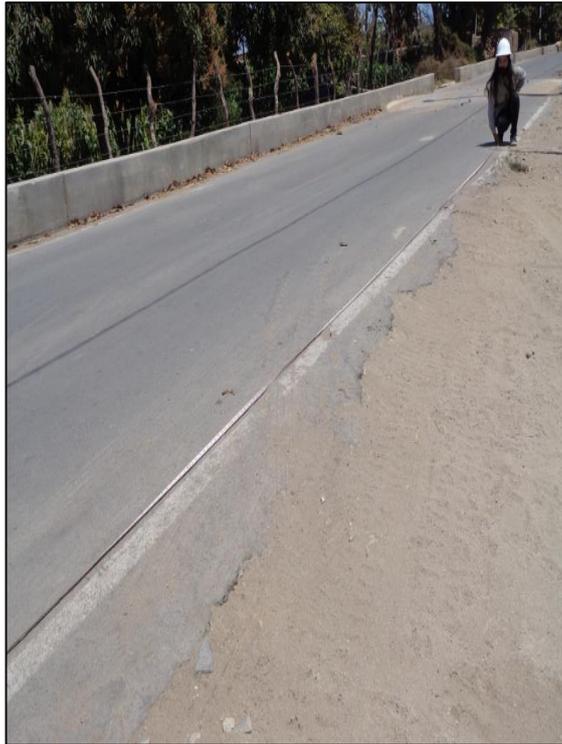
Figura N°57: Grietas de Borde de media severidad  
Fuente: Elaboración propia

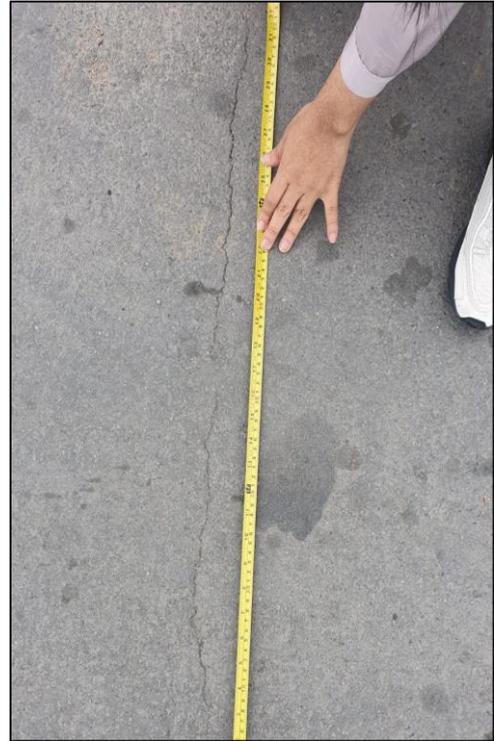
Figura N°58: Grietas Longitudinales de baja severidad  
Fuente: Elaboración propia

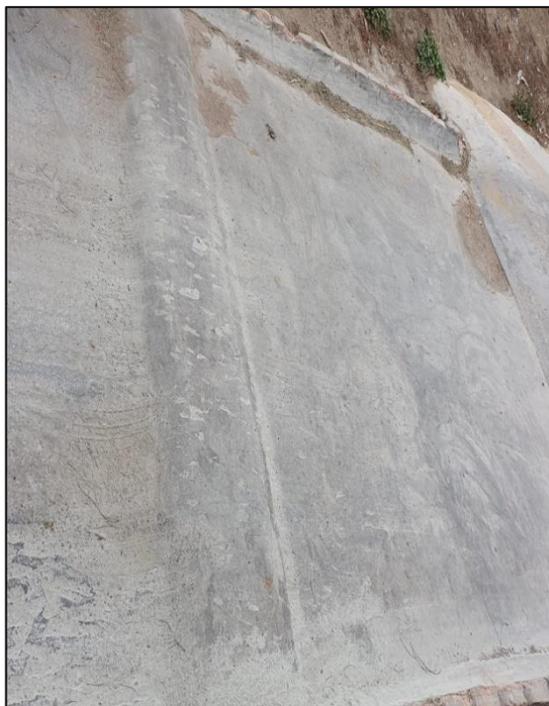
Figura N°59: Parcheo de media severidad  
Fuente: Elaboración propia

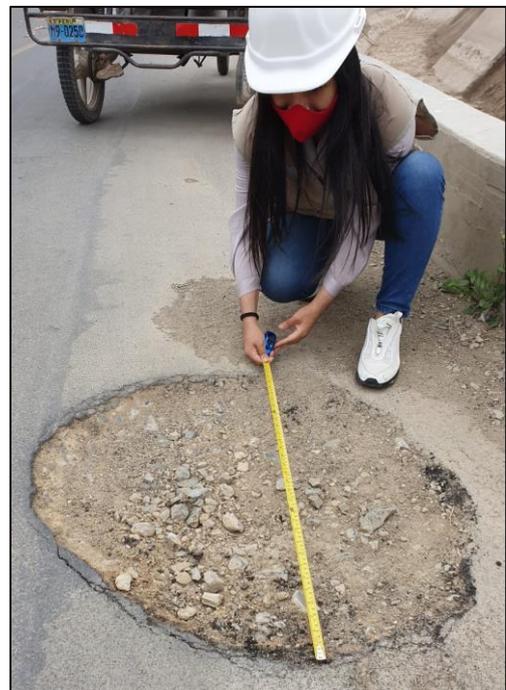
Figura N°60: Huevo de alta severidad  
Fuente: Elaboración propia

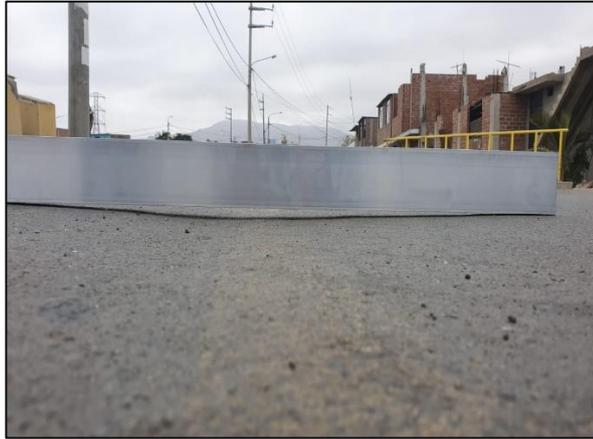
Figura N°61: Ahuellamiento de baja severidad  
Fuente: Elaboración propia

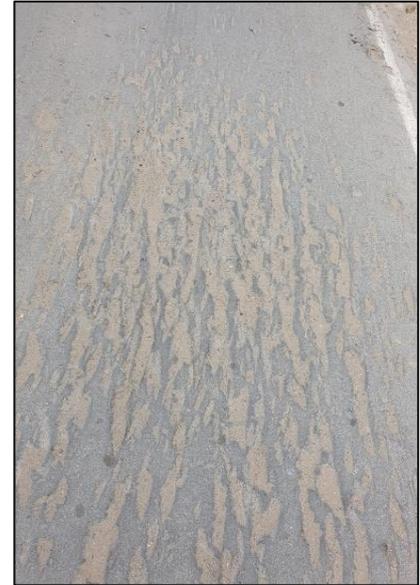
Figura N°62: Grietas parabólicas de alta severidad  
Fuente: Elaboración propia

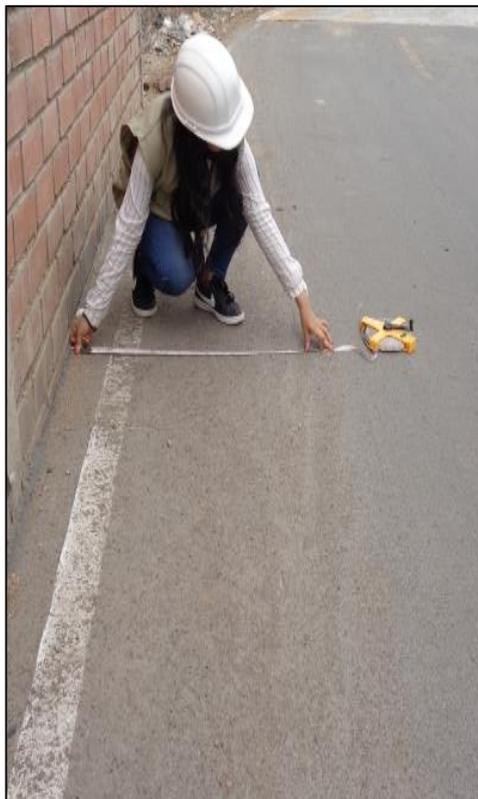
Figura N°63: Desprendimiento de agregados de baja severidad  
Fuente: Elaboración propia

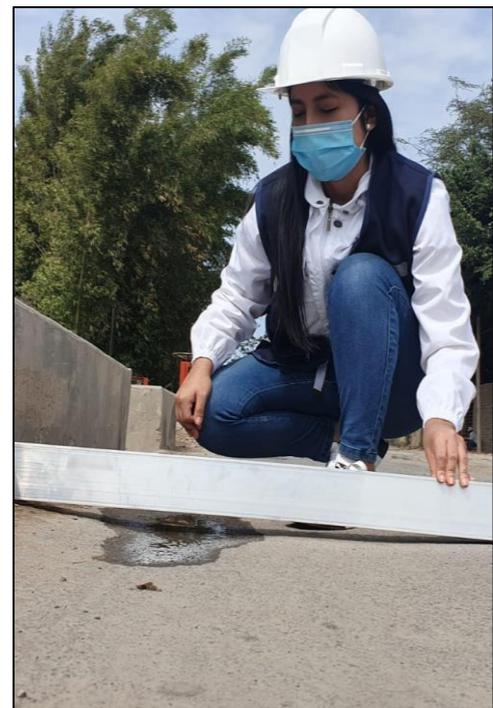
Figura N°64: Hundimiento de media severidad  
Fuente: Elaboración propia

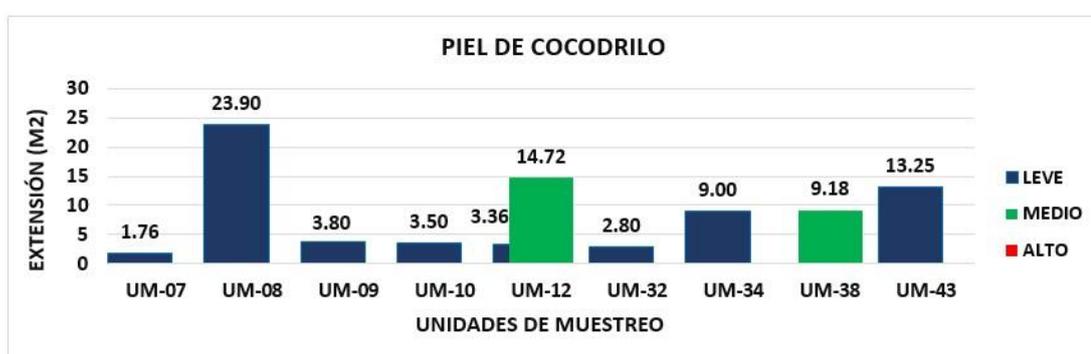
Figura N°66: Ubicación de la falla: Piel de Cocodrilo en el camino vecinal tramo km 0+000 al km 2+000

Falla N°1: Piel de Cocodrilo: Este daño afecta a 9 unidades de muestreo del total. En la figura N°66 se observa la mayor incidencia con severidad leve en la muestras 07, 08, 09, 10, 12, 32, 34, 43, y con severidad media en las muestras 13 y 38.

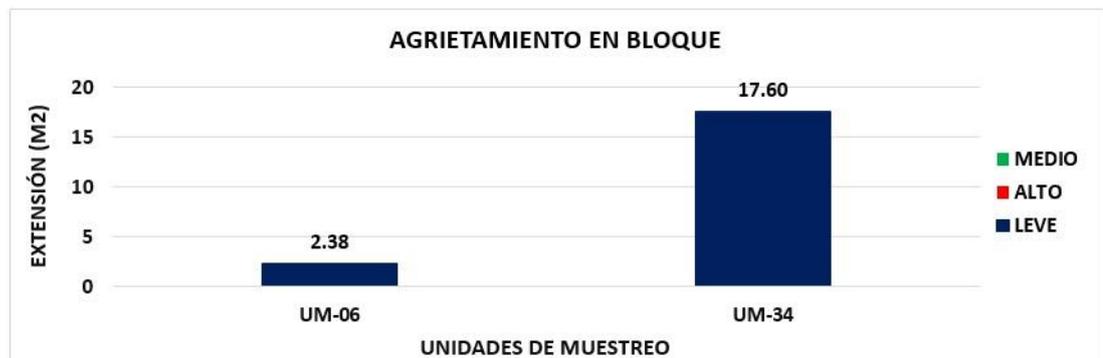
Figura N°68: Ubicación de la falla: Agrietamiento en bloque en el camino vecinal tramo km 0+000 al km 2+000

Falla N°3: Agrietamiento en bloque: Este daño afecta a 2 unidades de muestreo del total. En la figura N°68 se observa la mayor incidencia en la muestra 34 con una extensión de 17.60 de leve severidad.

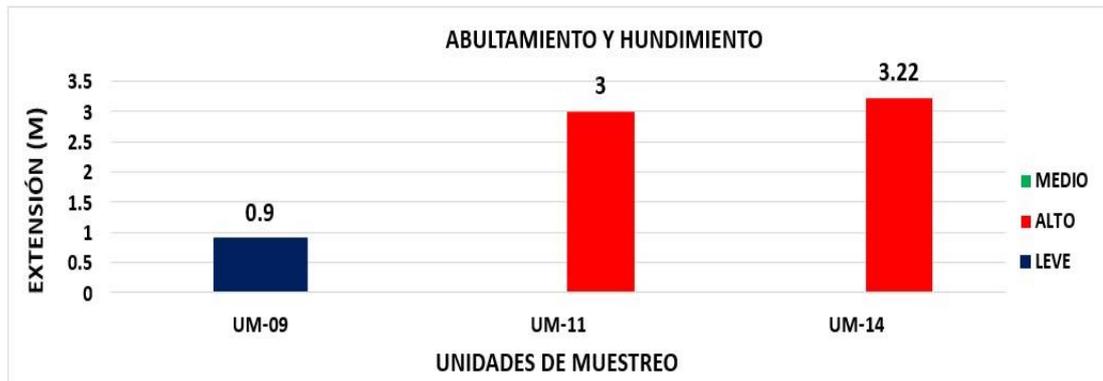
Figura N°69: Ubicación de la falla: Abultamiento y hundimiento en el camino vecinal tramo km 0+000 al km 2+000

Falla N°4: Abultamiento y hundimiento: Este daño afecta a 3 unidades de muestreo del total. En la figura N°69 se observa la mayor incidencia en la muestra 14 con una extensión de 3.22 de alta severidad.

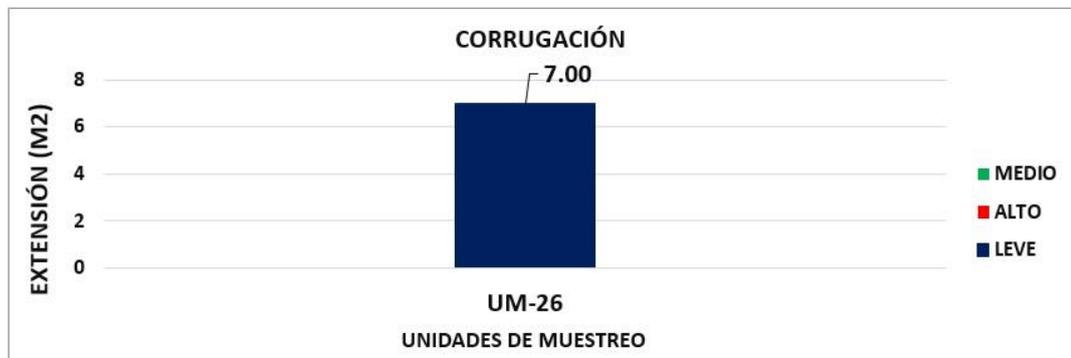
Figura N°70: Ubicación de la falla: Corrugación en el camino vecinal tramo km 0+000 al km 2+000

Falla N°5: Corrugación: Este daño afecta a 1 unidad de muestreo del total. En la figura N°70 se observa la mayor incidencia en la muestra 26 con una extensión de 7 de baja severidad.

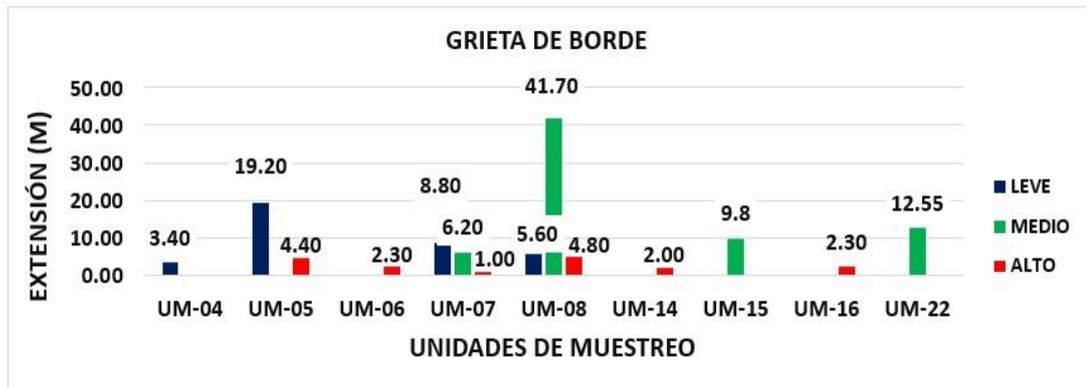
Figura N°71: Ubicación de la falla: Grieta de borde en el camino vecinal tramo km 0+000 al km 2+000

Falla N°7: Grieta de borde: Este daño afecta a 19 unidades de muestreo del total. En la figura N°71 se observa la mayor incidencia en la muestra 08 con una extensión de 41.7 de media severidad.

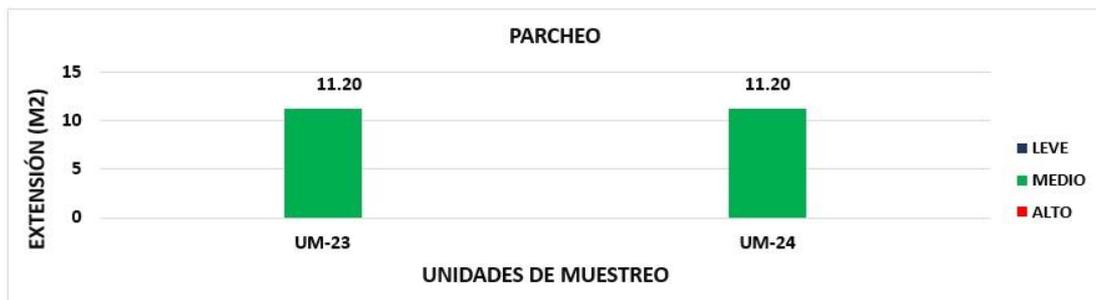
Figura N°73: Ubicación de la falla: Parcheo en el camino vecinal tramo km 0+000 al km 2+000

Falla N°11: Parcheo: Este daño afecta a 2 unidades de muestreo del total. En la figura N°73 se observa la mayor incidencia en la muestra N°24 con una extensión de 11.20 de media severidad.

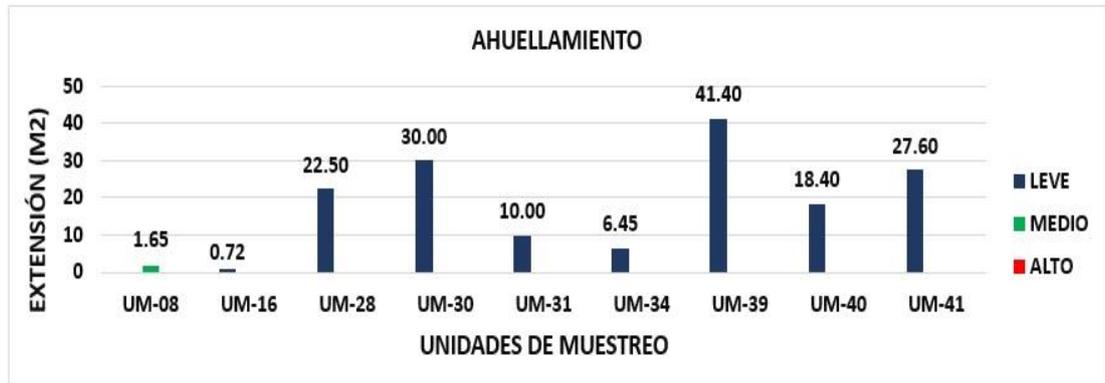
Figura N°75: Ubicación de la falla: Ahuellamiento en el camino vecinal tramo km 0+000 al km 2+000

Falla N°15: Ahuellamiento: Este daño afecta a 9 unidades de muestreo del total. En la figura N°75 se observa la mayor incidencia en la muestra N°39 con una extensión de 41.40 de leve severidad.

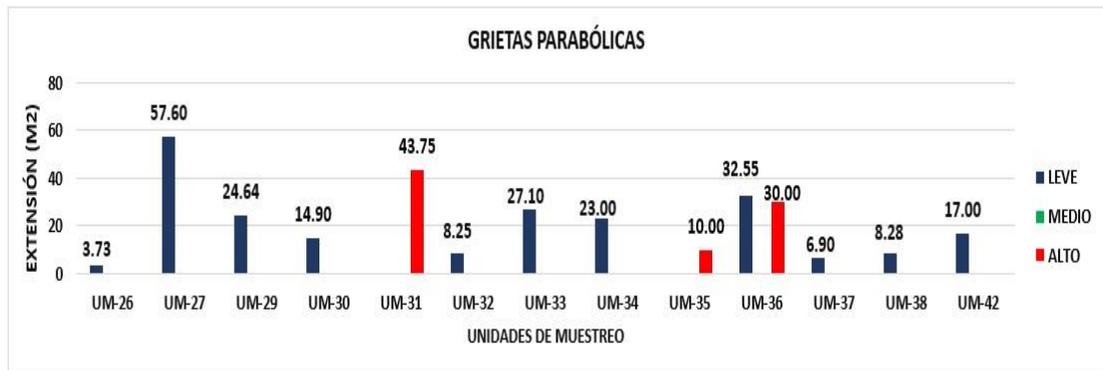
Figura N°76: Ubicación de la falla: Grietas parabólicas en el camino vecinal tramo km 0+000 al km 2+000

Falla N°17: Grietas parabólicas: Este daño afecta a 24 unidades de muestreo del total. En la figura N°76 se observa la mayor incidencia en la muestra N°09 con una extensión de 66.50 de leve severidad.

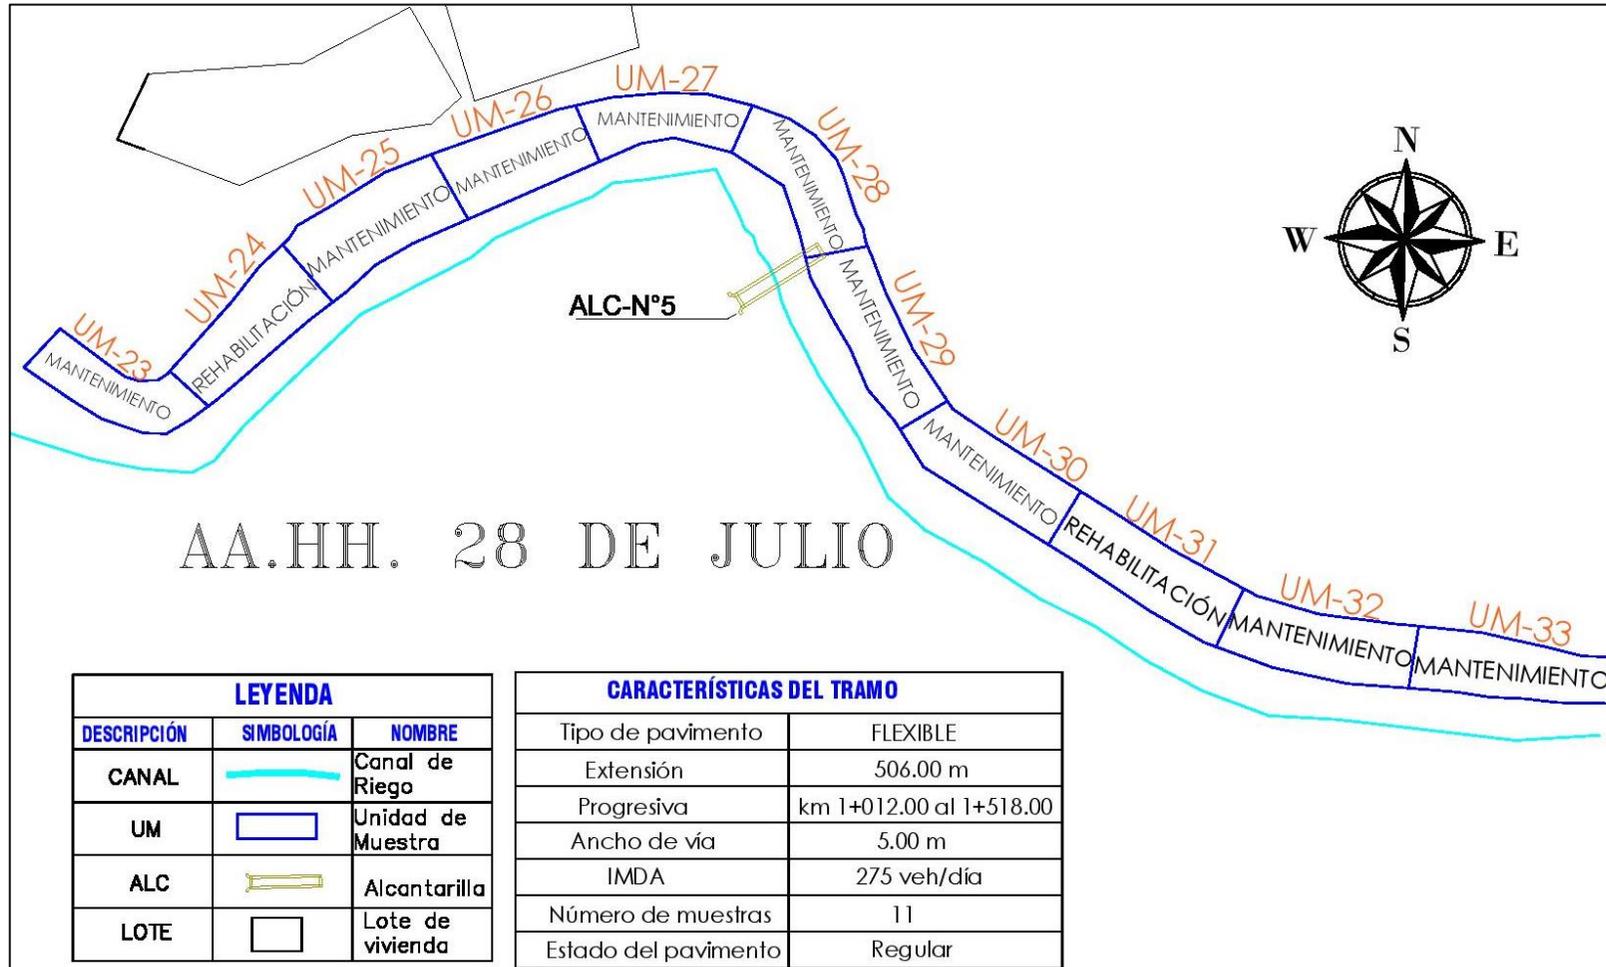
PROPUESTA DE INTERVENCION TRAMO 03 (Escala 1:120)

CARACTERÍSTICAS DEL TRAMO	
Tipo de pavimento	FLEXIBLE
Extensión	506.00 m
Progresiva	km 0+506.0 al 1+012.0
Ancho de vía	5.00 m
IMDA	275 veh/día
Número de muestras	11
Estado del pavimento	Regular

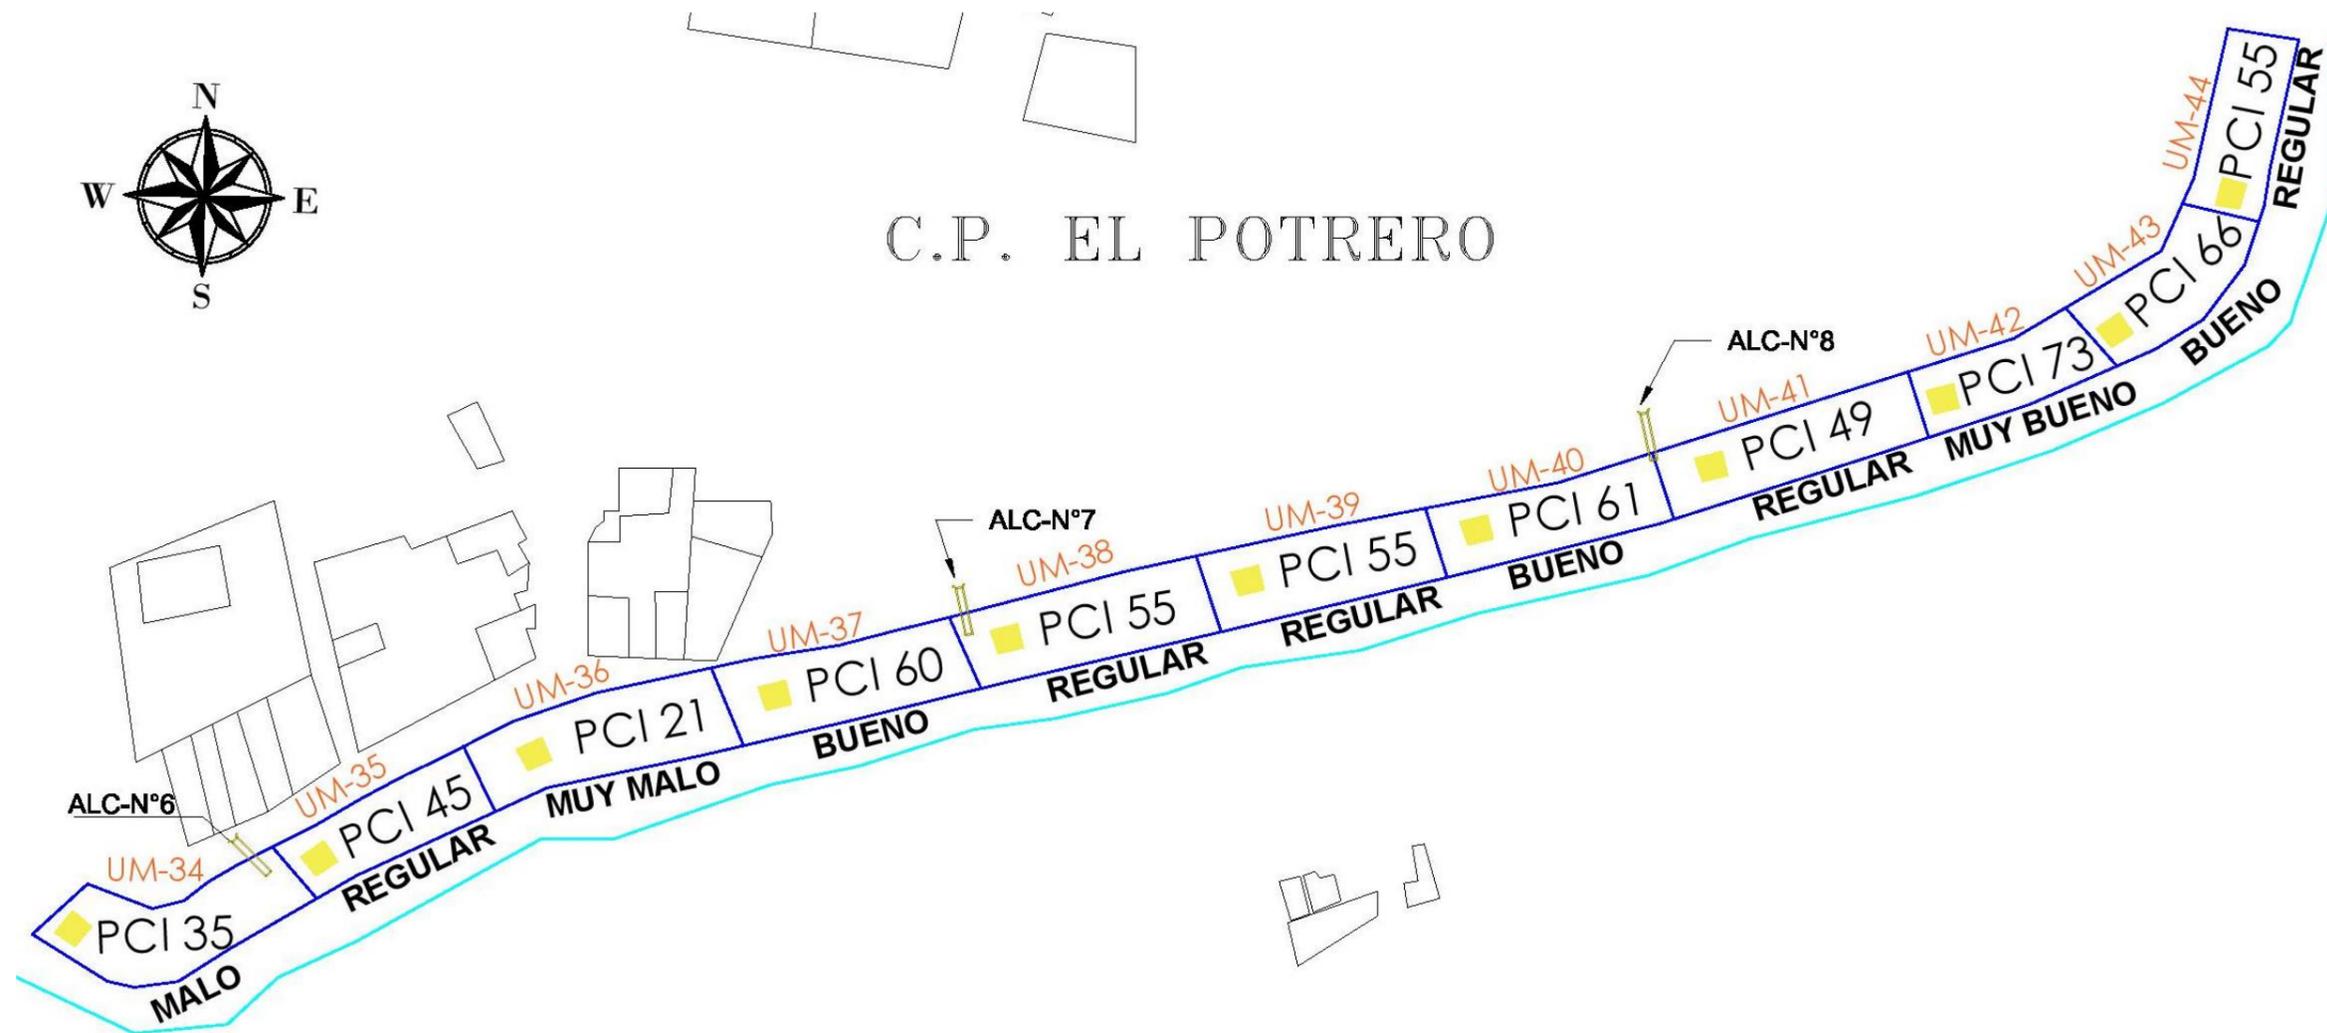
PCI EN EL TRAMO 04 (Escala 1:50)

CARACTERÍSTICAS DEL TRAMO	
Tipo de pavimento	FLEXIBLE
Extensión	482.00 m
Progresiva	km 1+518.00 al 2+000.00
Ancho de vía	5.00 m
IMDA	275 veh/día
Número de muestras	11
Estado del pavimento	Regular

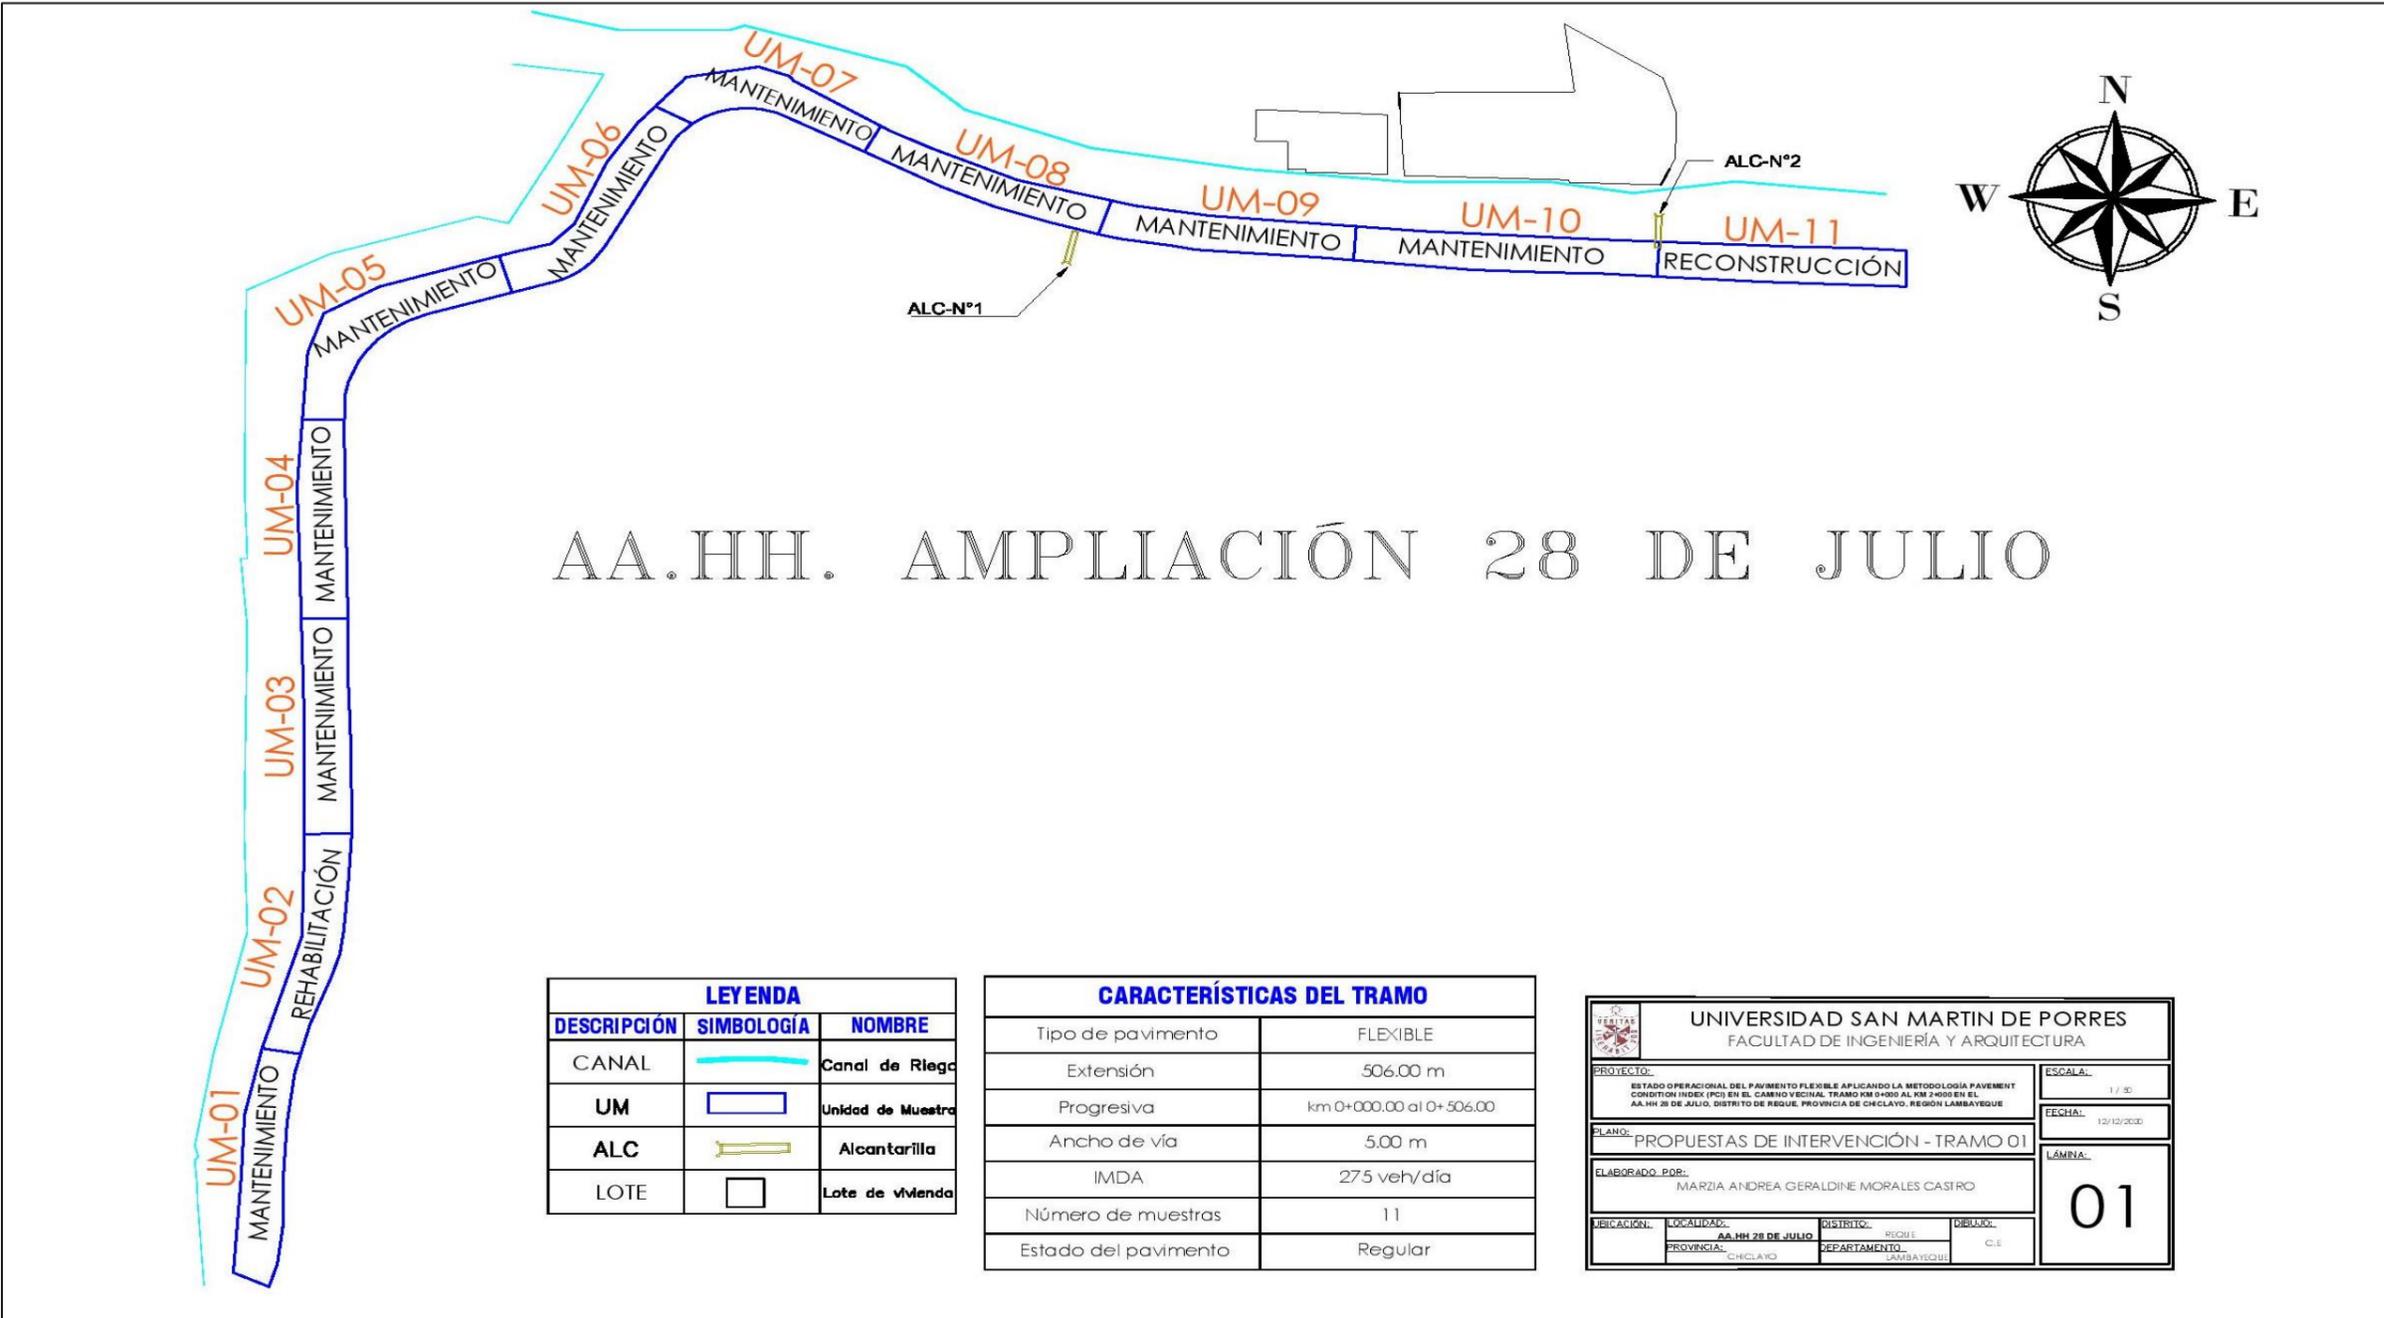
PROPUESTA DE INTERVENCIÓN TRAMO 01 (Escala 1:50)

CARACTERÍSTICAS DEL TRAMO	
Tipo de pavimento	FLEXIBLE
Extensión	506.00 m
Progresiva	km 0+000.00 al 0+506.00
Ancho de vía	5.00 m
IMDA	275 veh/día
Número de muestras	11
Estado del pavimento	Regular
