**ESTADO OPERACIONAL DEL PAVIMENTO FLEXIBLE  
APLICANDO LA METODOLOGÍA PAVEMENT  
CONDITION INDEX (PCI) EN EL CAMINO VECINAL  
TRAMO KM 0+000 AL KM 2+000 EN EL  
ASENTAMIENTO HUMANO 28 DE JULIO, DISTRITO DE  
REQUE, PROVINCIA DE CHICLAYO, REGIÓN  
LAMBAYEQUE**

**TESIS**

**PARA OPTAR EL TÍTULO PROFESIONAL DE INGENIERA CIVIL**

**2020**

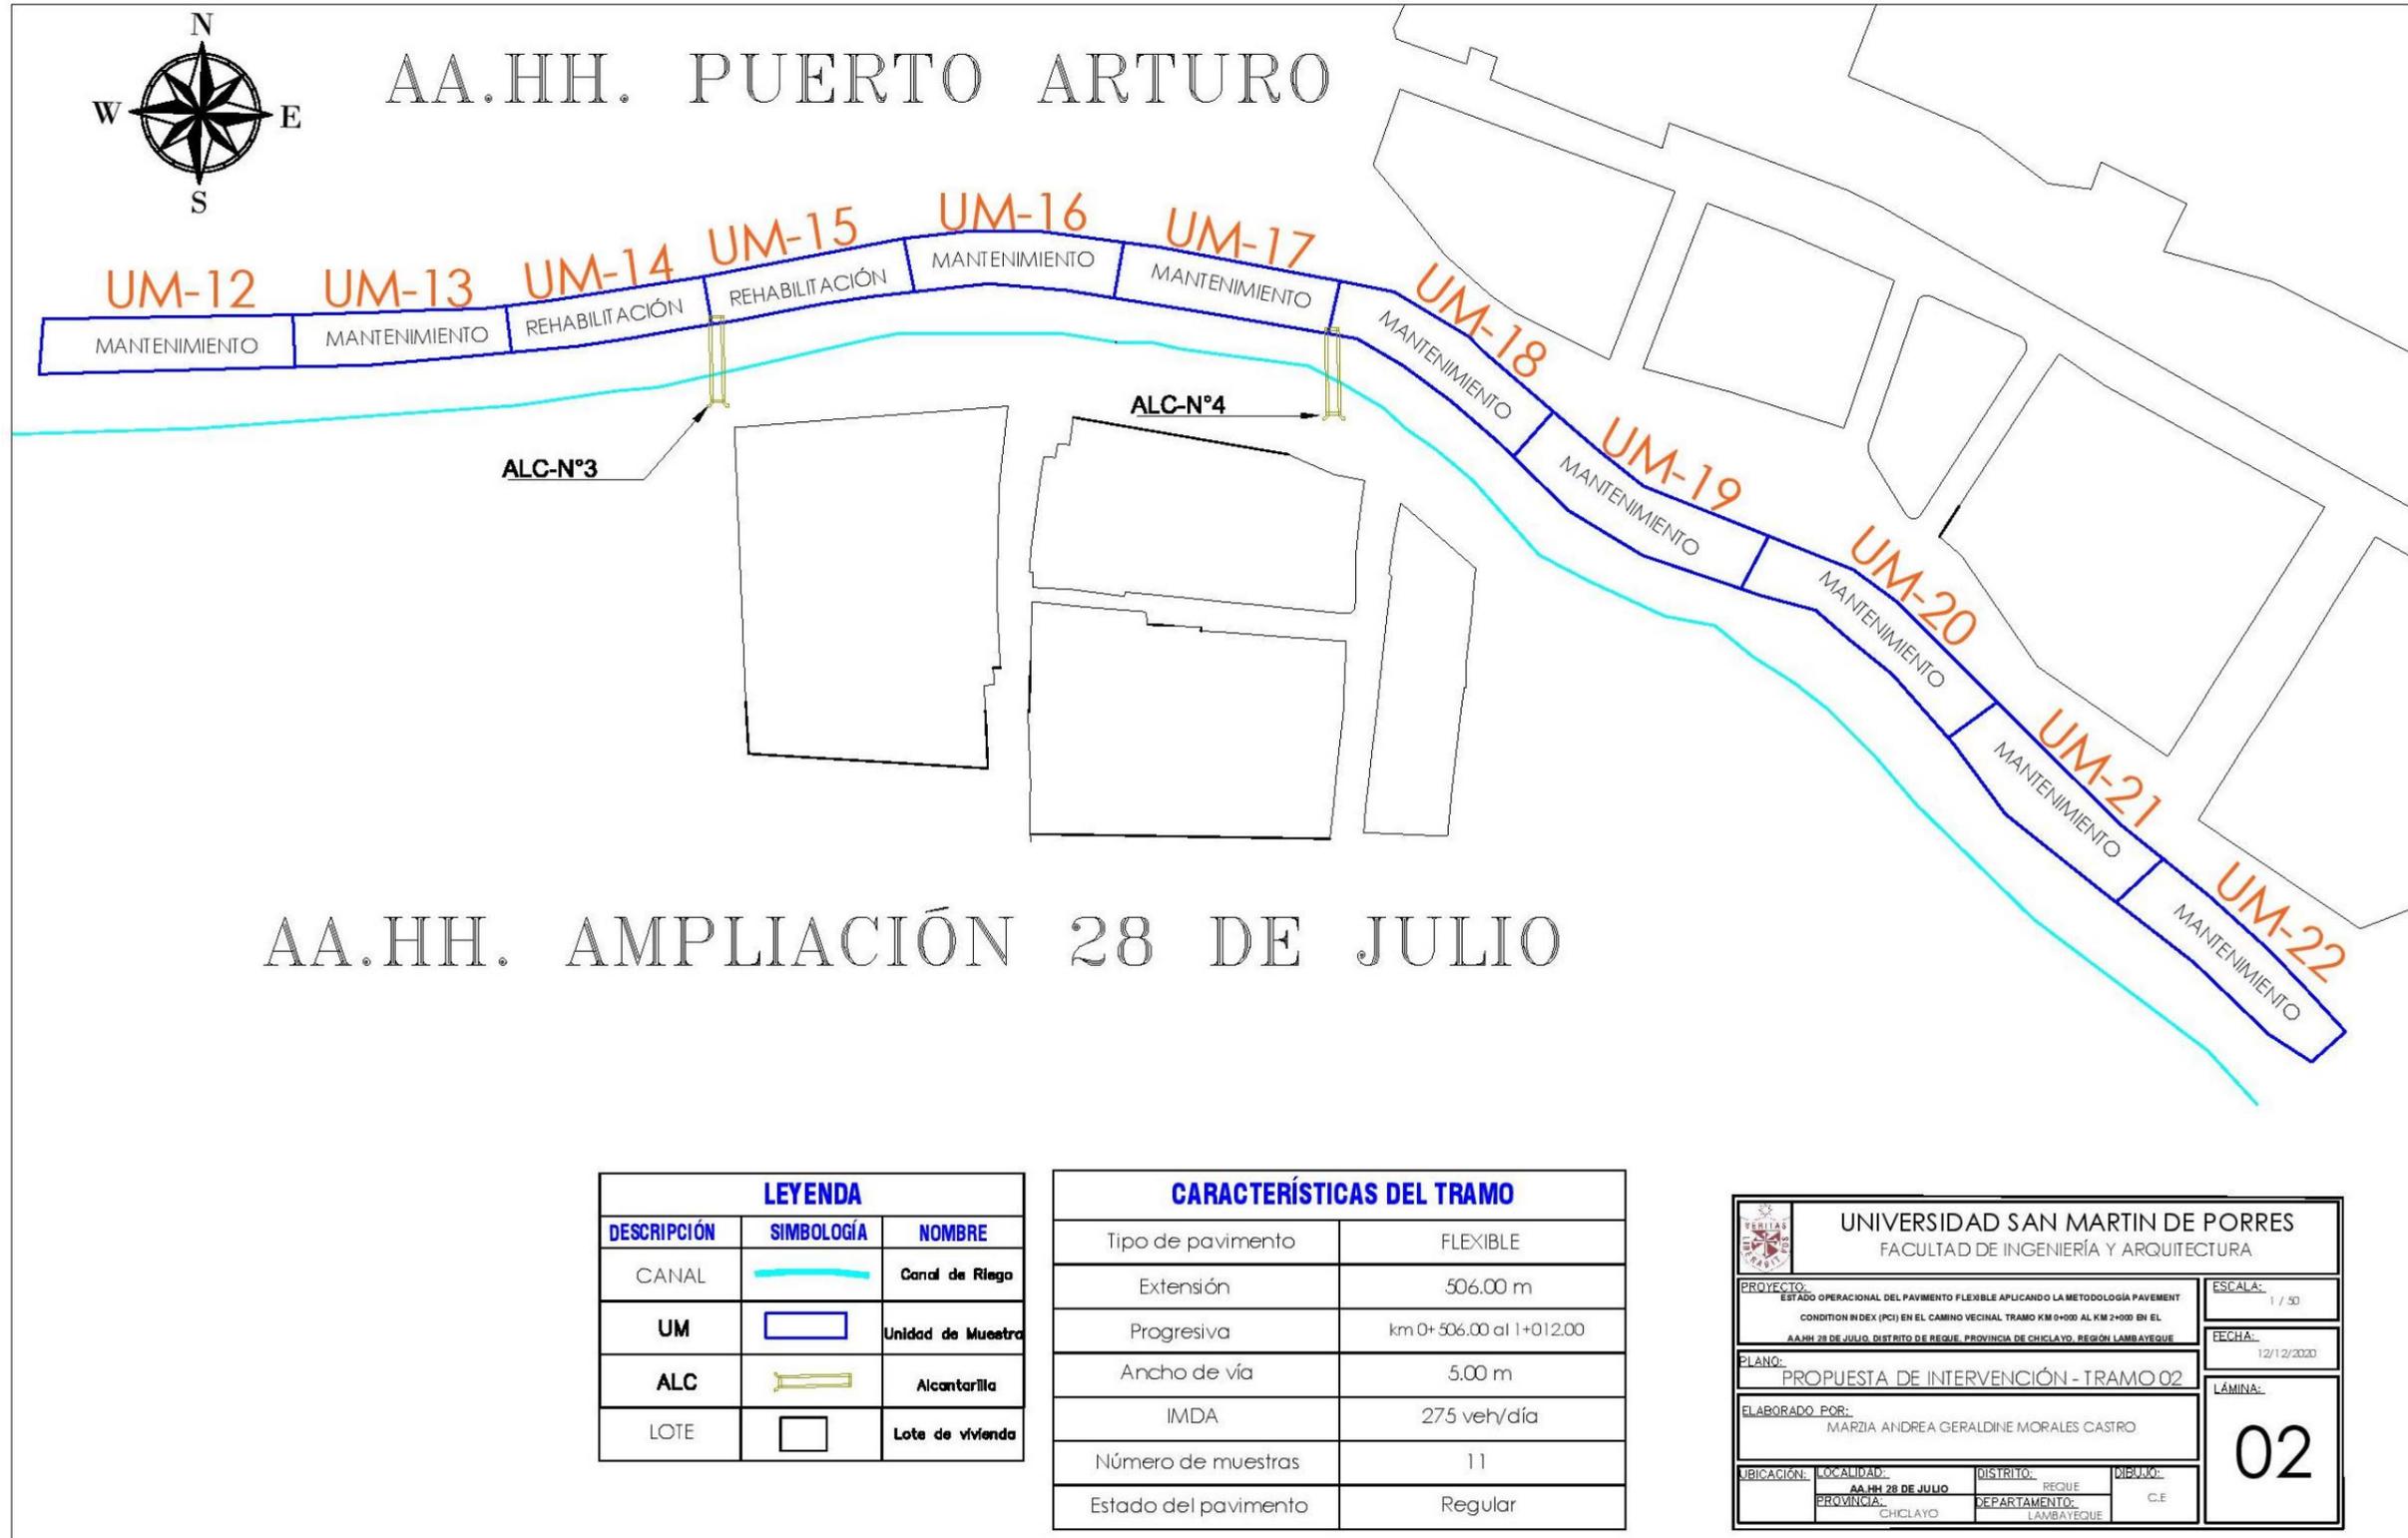
PROPUESTA DE INTERVENCIÓN TRAMO 02 (Escala 1:50)

CARACTERÍSTICAS DEL TRAMO	
Tipo de pavimento	FLEXIBLE
Extensión	506.00 m
Progresiva	km 0+506.00 al 1+012.00
Ancho de vía	5.00 m
IMDA	275 veh/día
Número de muestras	11
Estado del pavimento	Regular

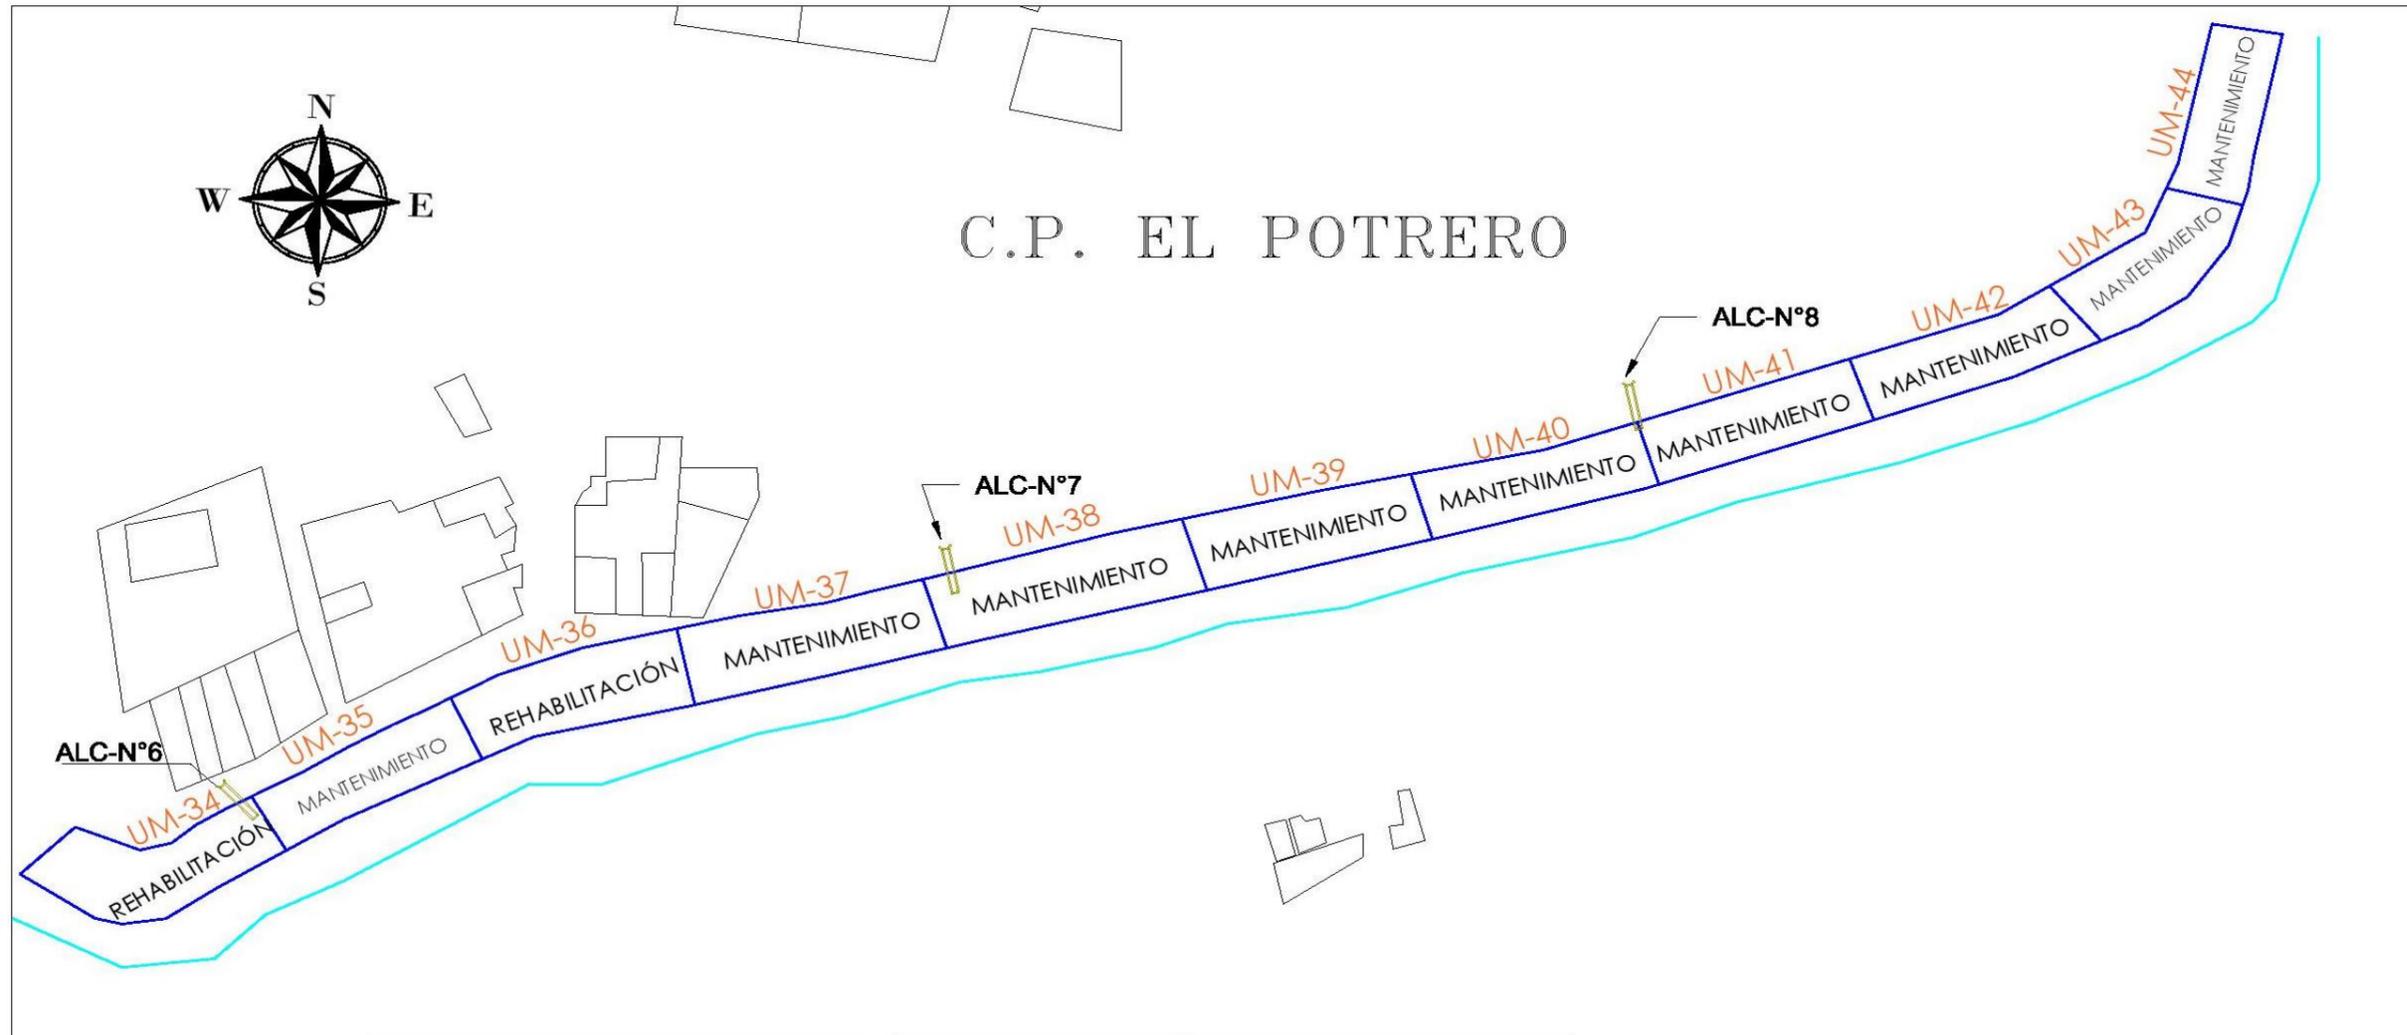
PROPUESTA DE INTERVENCION TRAMO 04 (Escala 1:50)

CARACTERÍSTICAS DEL TRAMO	
Tipo de pavimento	FLEXIBLE
Extensión	482.00 m
Progresiva	km 1+518.00 al 2+000.00
Ancho de vía	5.00 m
IMDA	275 veh/día
Número de muestras	11
Estado del pavimento	Regular
