**PROPUESTA DE UN SISTEMA DE GESTIÓN DE
PAVIMENTOS PARA MEJORAR LA TRANSITABILIDAD
EN EL DISTRITO DE JOSÉ LEONARDO ORTIZ**

**TESIS
PARA OPTAR EL TÍTULO PROFESIONAL DE INGENIERO CIVIL**

CHICLAYO – PERÚ

2023

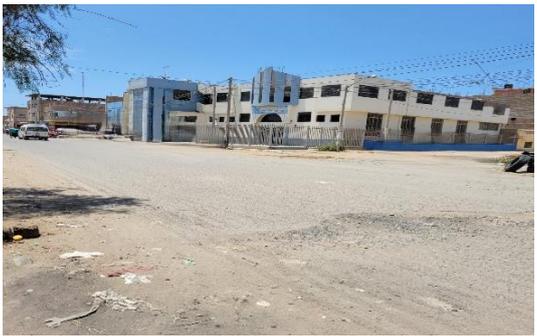
<p>Figura 5. Estado actual del pavimento flexible de la calle Los Laureles, en la que requiere un mantenimiento periódico.</p>	<p>Figura 6. Estado actual del pavimento flexible de la calle 8 de agosto, en la que requiere un mantenimiento correctivo.</p>

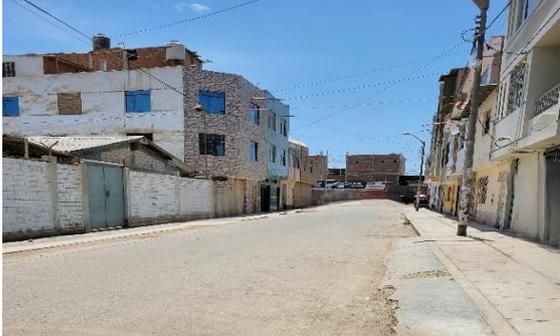
<p>Figura 9. Estado actual del pavimento flexible de la calle América (cuadra 05), en la que requiere una rehabilitación.</p>	<p>Figura 10. Estado actual del pavimento flexible de la calle Incanato (cuadra 04), en la que requiere un mantenimiento correctivo.</p>

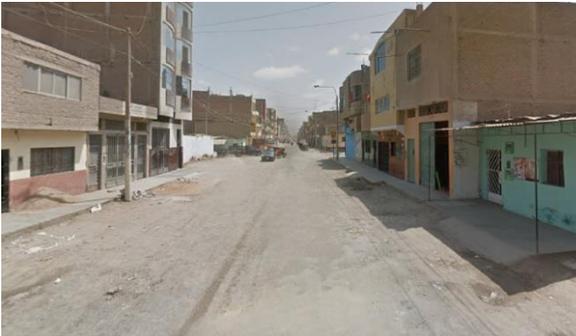
<p>Figura 11. Estado actual del pavimento flexible de la calle Tahuantinsuyo (cuadra 02), en la que requiere un mantenimiento correctivo.</p>	<p>Figura 12. Estado actual del pavimento flexible de la Av. Kennedy (cuadra 03), en la que requiere un cambio total de la carpeta asfáltica.</p>

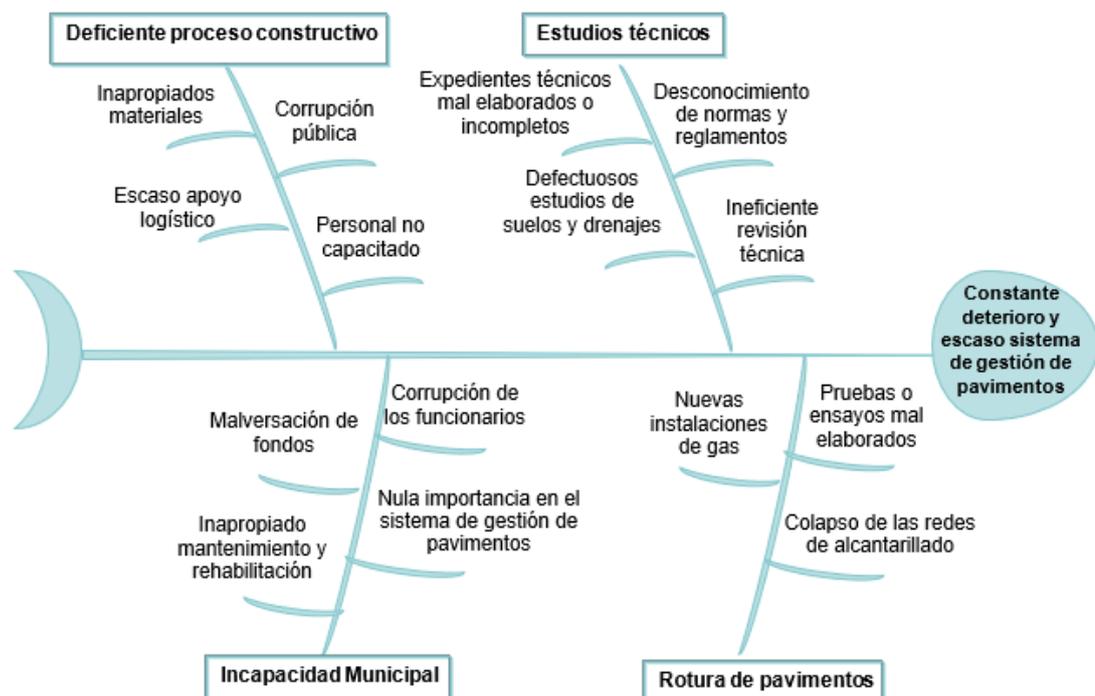
Figura 13. Diagrama de Ishikawa

En la figura 13 mediante la elaboración del diagrama de Ishikawa se puede observar las causas más frecuentes del constante deterioro y escaso sistema de gestión de pavimentos, encontrándose un deficiente proceso constructivo que incluye inapropiados materiales utilizados en la construcción de la vía, el escaso apoyo logístico entre la entidad municipal y la empresa responsable de la ejecución de la obra, además de un personal no muy capacitado. Otra causa es la incapacidad municipal para realizar una impecable gestión debido a la malversación de fondos; inapropiadas actividades de rehabilitación y mantenimiento; estudios técnicos mal elaborados o incompletos, que no respetan la normativa ni el reglamento; y por último constantes roturas de los pavimentos por las instalaciones del gas y estudios de suelos, que ocasiona su ruptura siendo estas posteriormente no parchadas.

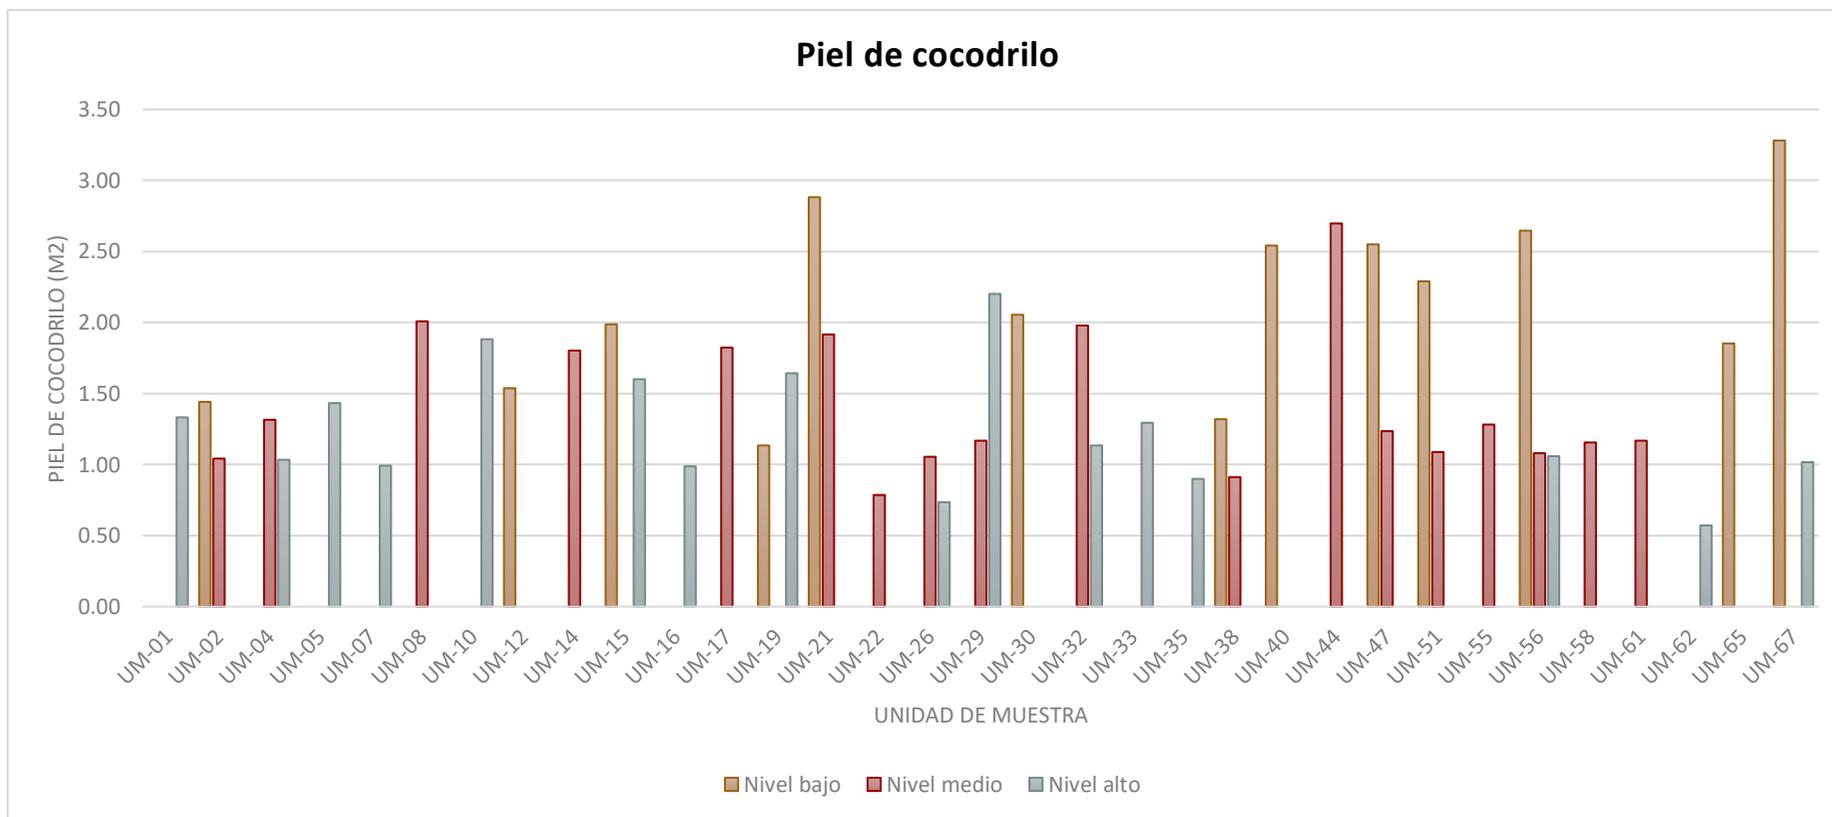
Gráfico 3. Metrado por UM de piel de cocodrilo (carril derecho)

Se encontró el deterioro de piel de cocodrilo en 33 UM del carril derecho, encontrándose la de mayor severidad en la UM 29, tal como se aprecia en el gráfico N°3.

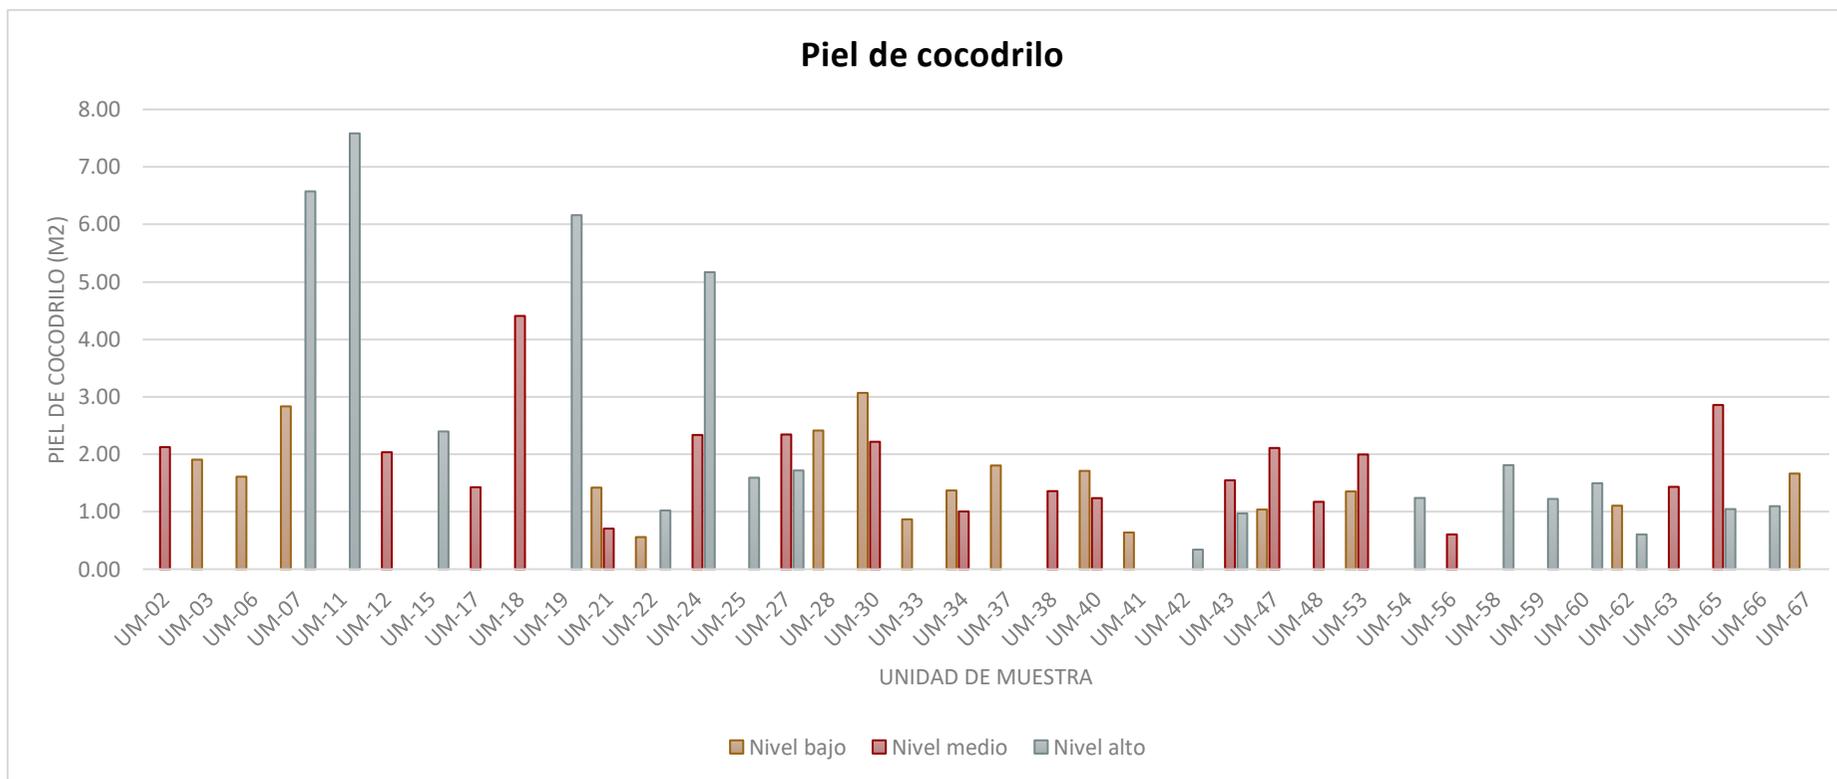
Gráfico 4. Metrado por UM de piel de cocodrilo (carril izquierdo)

Se encontró el deterioro de piel de cocodrilo en 38 UM del carril izquierdo, encontrándose la de mayor severidad en la UM 11, tal como se aprecia en el gráfico N°4.

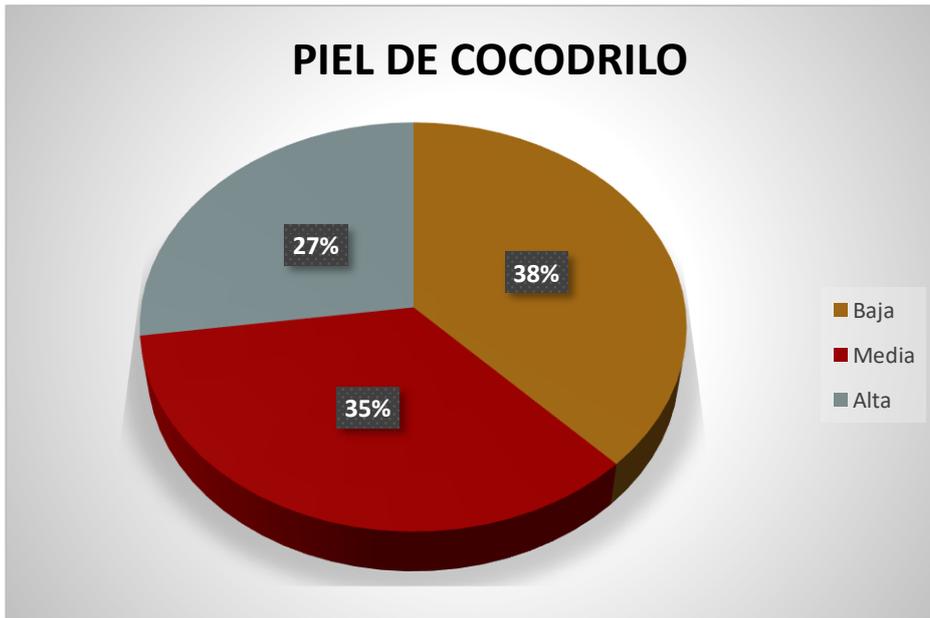
Gráfico 5. Incidencia de severidad de piel de cocodrilo (carril derecho)

En el carril derecho presenta un nivel de incidencia de severidad baja de 38%, severidad media 35% y severidad alta 27%, lo cual se puede apreciar en el gráfico N°5.

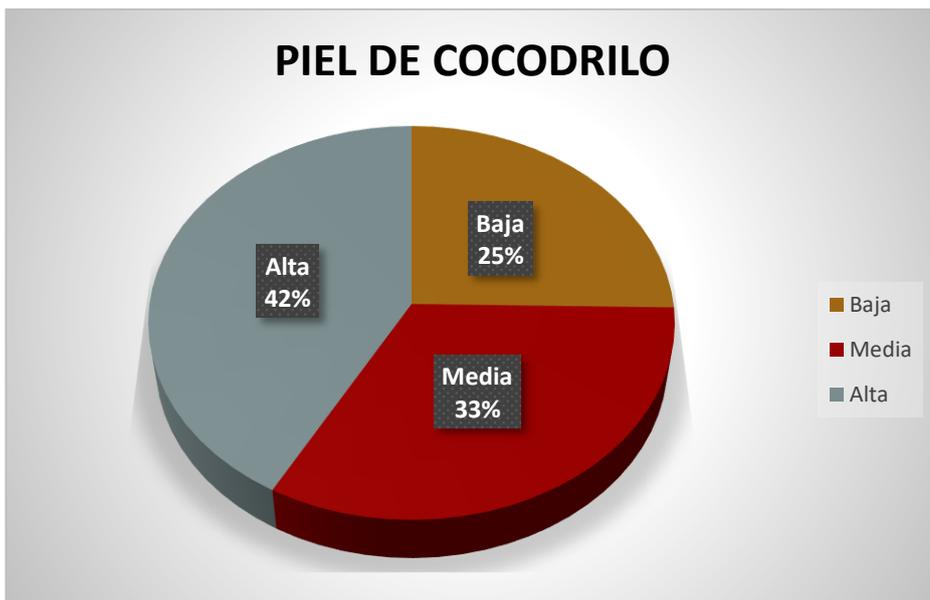
Gráfico 6. Incidencia de severidad de piel de cocodrilo (carril izquierdo)

En el carril izquierdo presenta un nivel de incidencia de severidad baja de 25%, severidad media 33% y severidad alta 42%, lo cual se puede apreciar en el gráfico N°6.

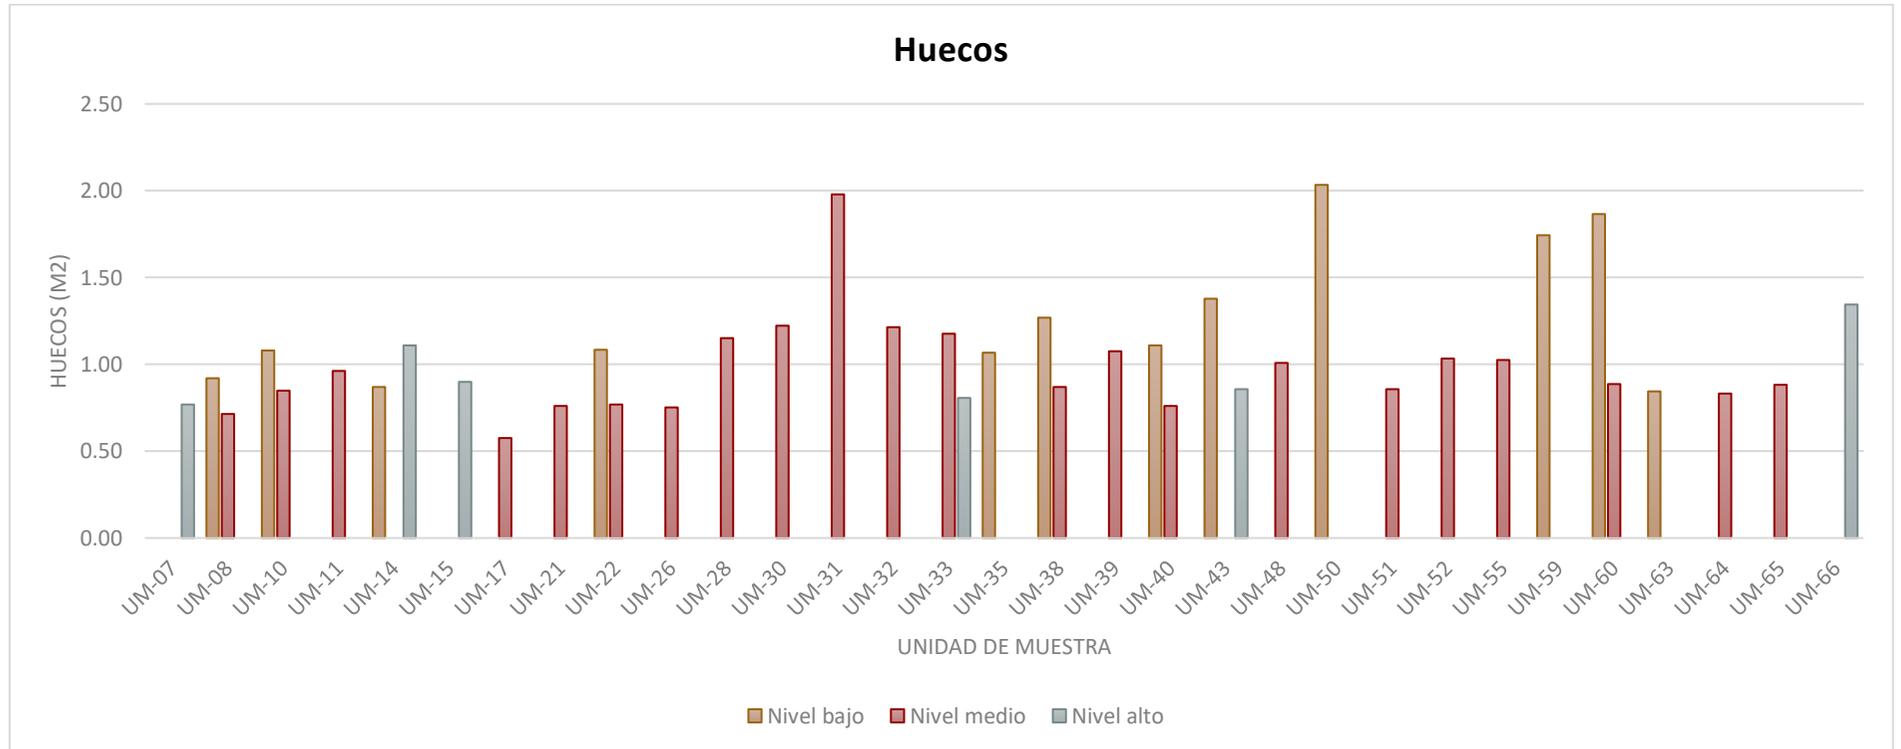
Gráfico 7. Medrado por UM de huecos (carril derecho)

Se encontró el deterioro de huecos en 31 UM del carril derecho, encontrándose la de mayor severidad en la UM 66, tal como se aprecia en el gráfico N°7.

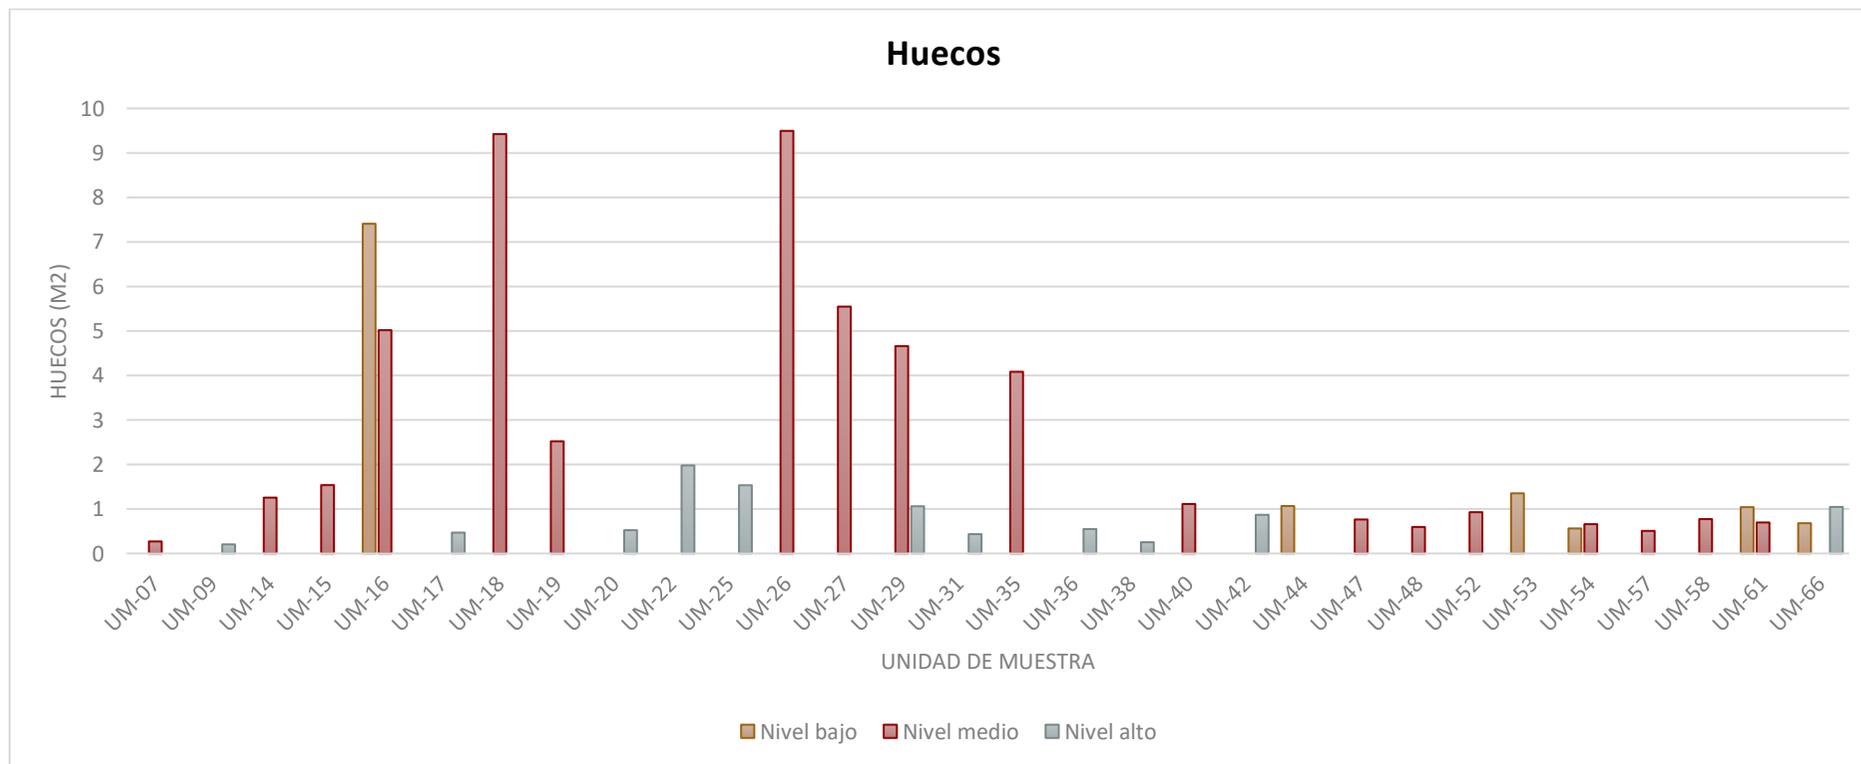
Gráfico 8. Metrado por UM de huecos (carril izquierdo)

Se encontró el deterioro de huecos en 30 UM del carril izquierdo, encontrándose la de mayor severidad en la UM 22, tal como se aprecia en el gráfico N°8.

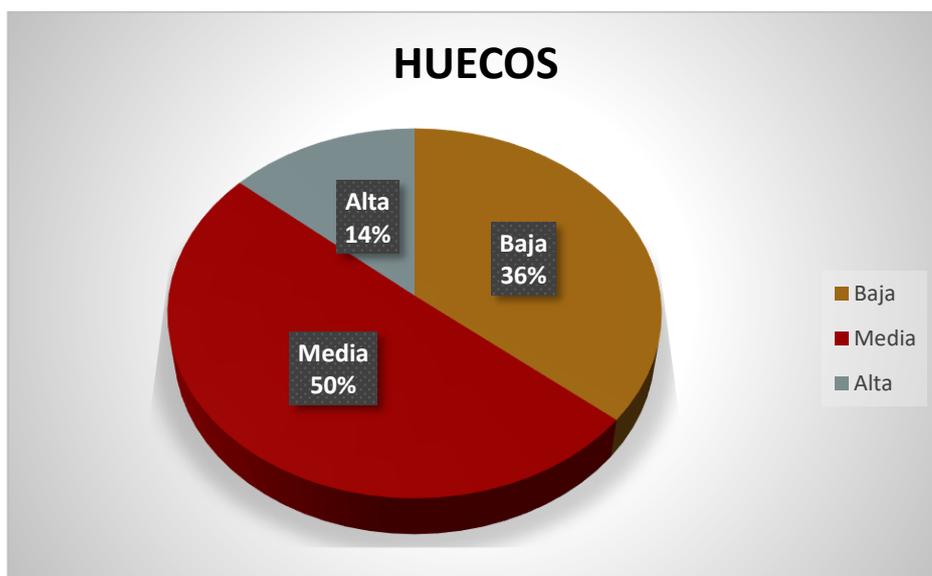
Gráfico 9. Incidencia de severidad de huecos (carril derecho)

En el carril derecho presenta un nivel de incidencia de severidad baja de 36%, severidad media 50% y severidad alta 14%, lo cual se puede apreciar en el gráfico N°9.

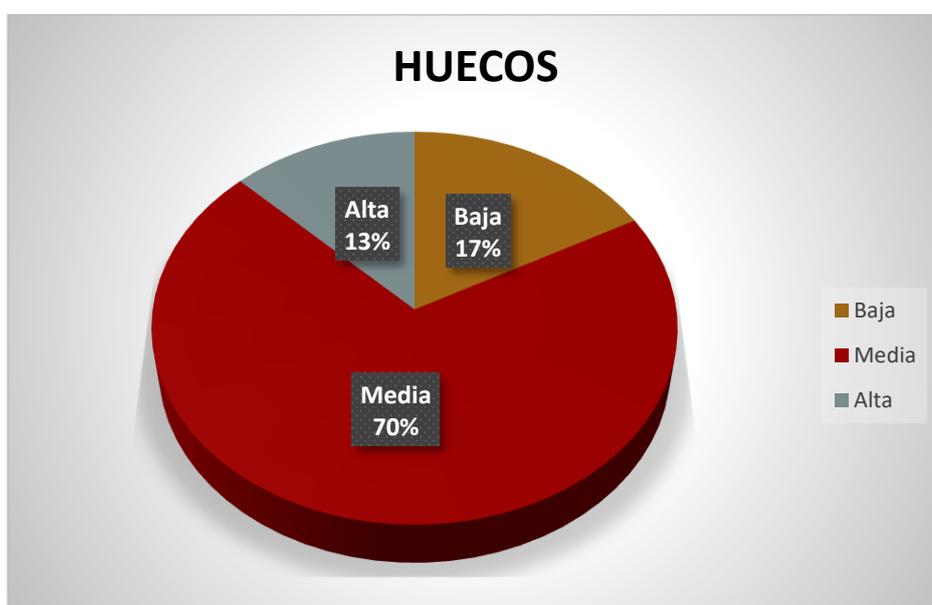
Gráfico 10. Incidencia de severidad de huecos (carril izquierdo)

En el carril izquierdo presenta un nivel de incidencia de severidad baja de 17%, severidad media 70% y severidad alta 13%, lo cual se puede apreciar en el gráfico N°10.

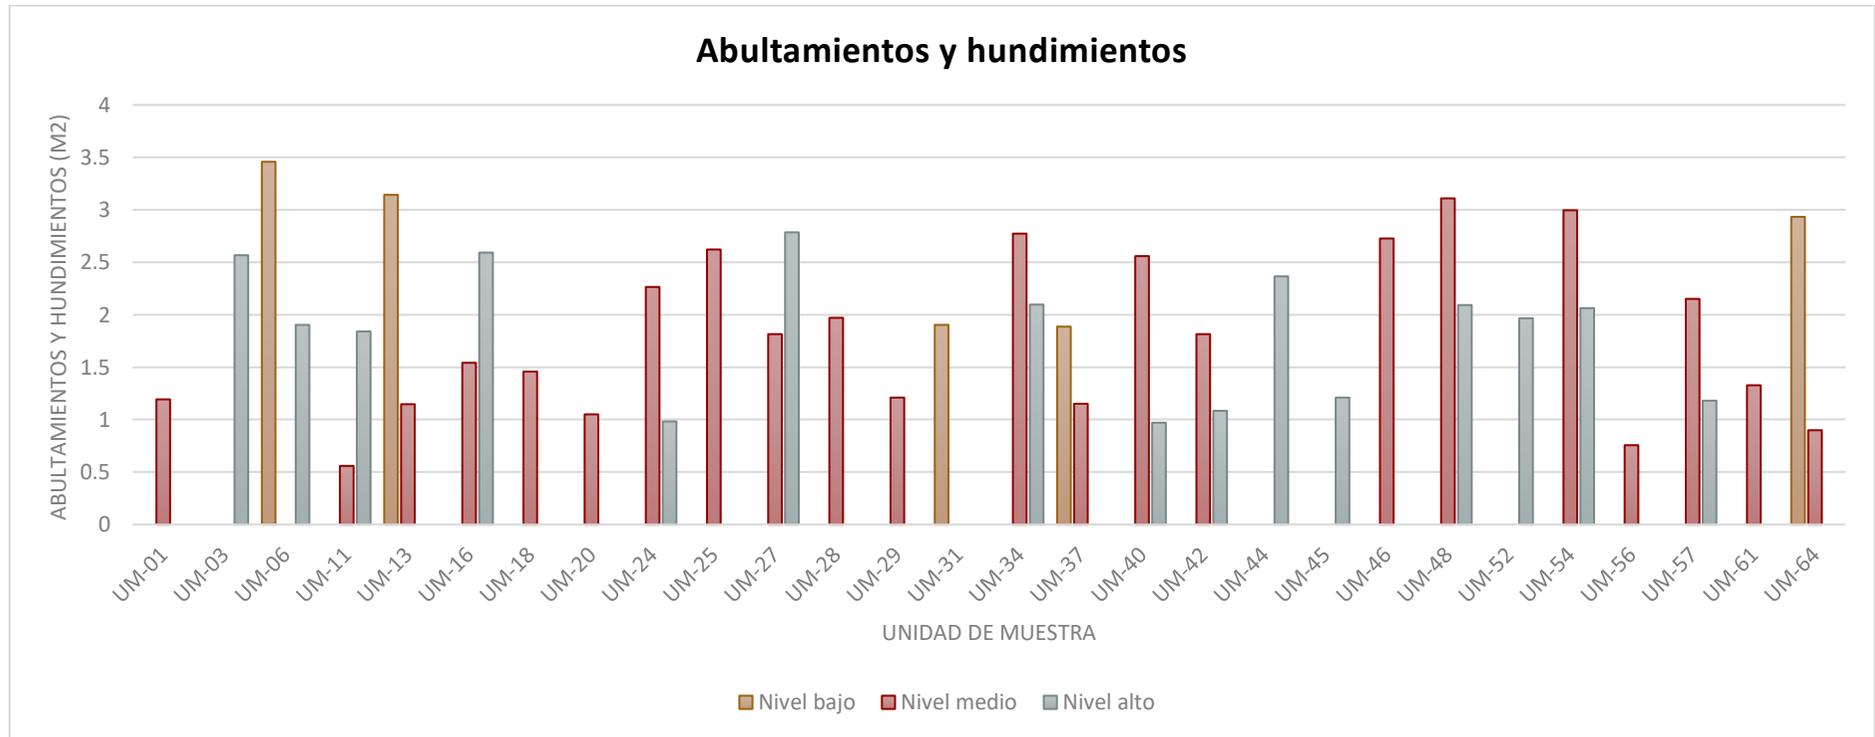
Gráfico 11. Medrado por UM de abultamientos y hundimientos (carril derecho)

Se encontró el deterioro de abultamientos y hundimientos en 28 UM del carril derecho, encontrándose la de mayor severidad en la UM 27, tal como se aprecia en el gráfico N°11.

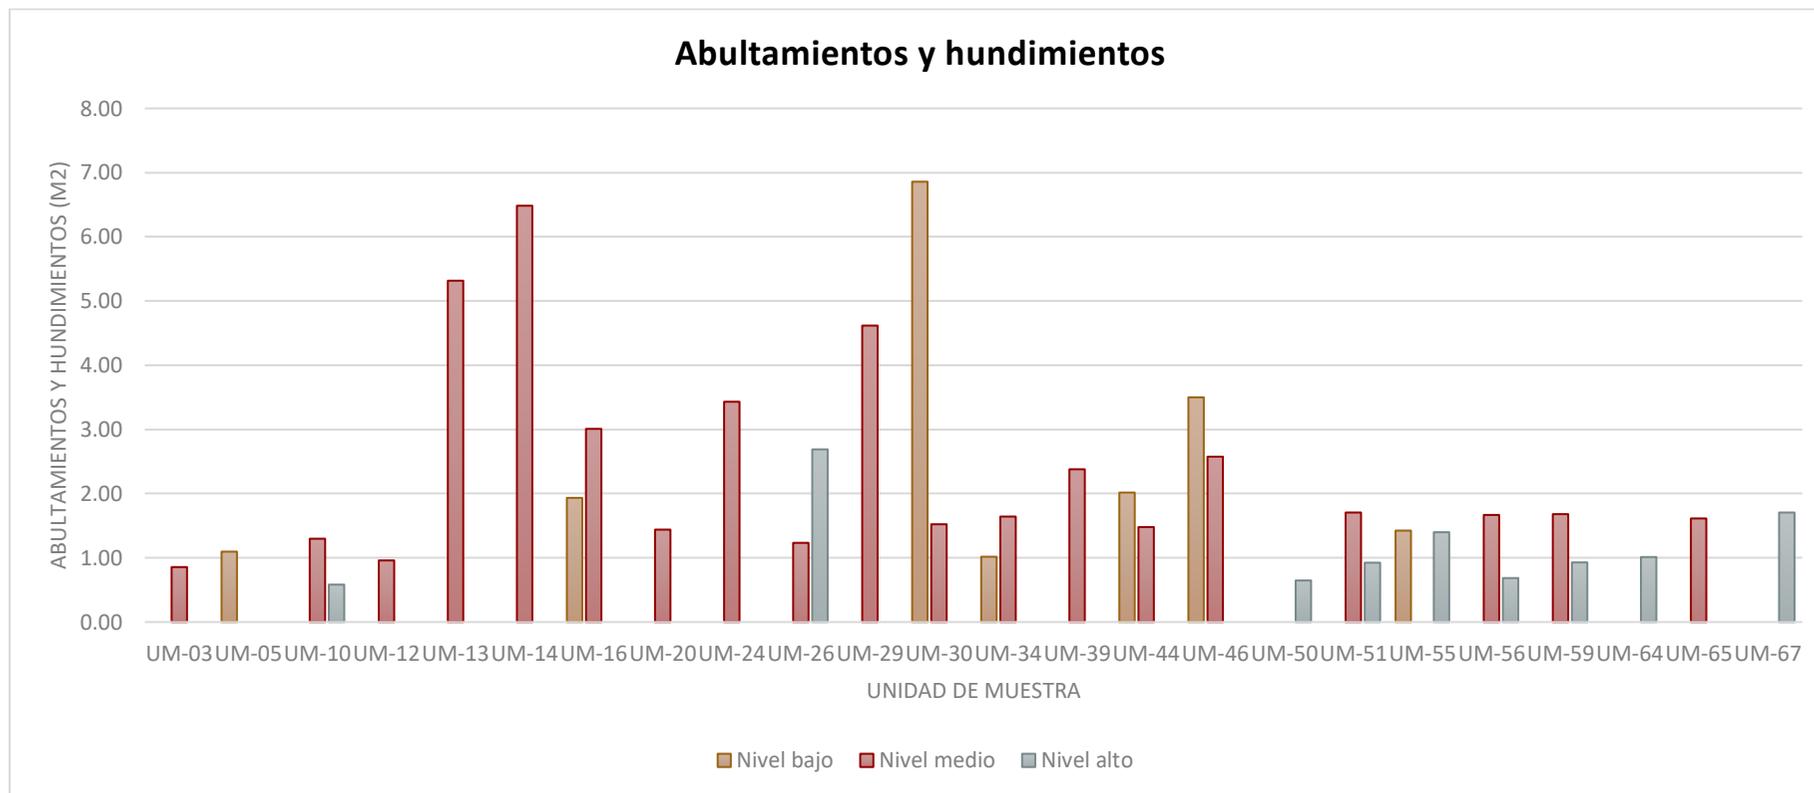
Gráfico 12. Medrado por UM de abultamientos y hundimientos (carril izquierdo)

Se encontró el deterioro de abultamientos y hundimientos en 24 UM del carril derecho, encontrándose la de mayor severidad en la UM 27, tal como se aprecia en el gráfico N°12.

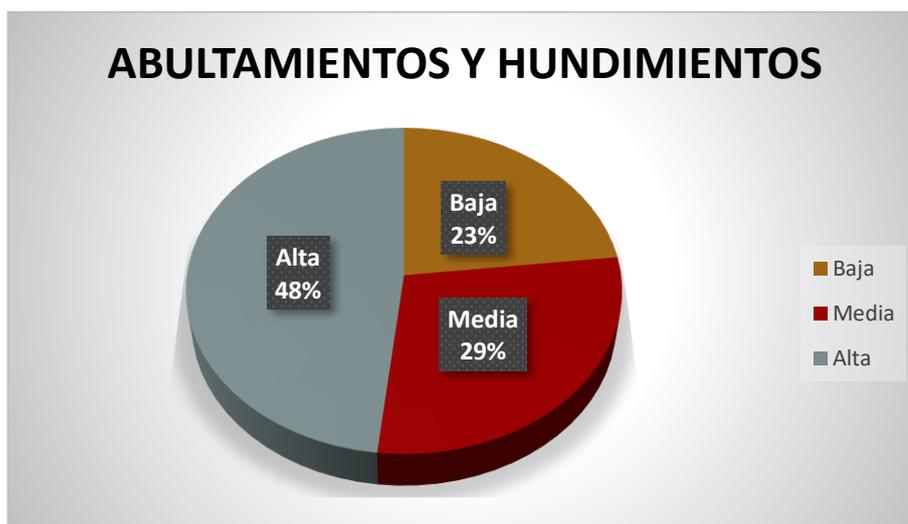
Gráfico 13. Incidencia de severidad de abultamientos y hund. (carril derecho)

En el carril derecho presenta un nivel de incidencia de severidad baja de 23%, severidad media 29% y severidad alta 48%, lo cual se puede apreciar en el gráfico N°13.

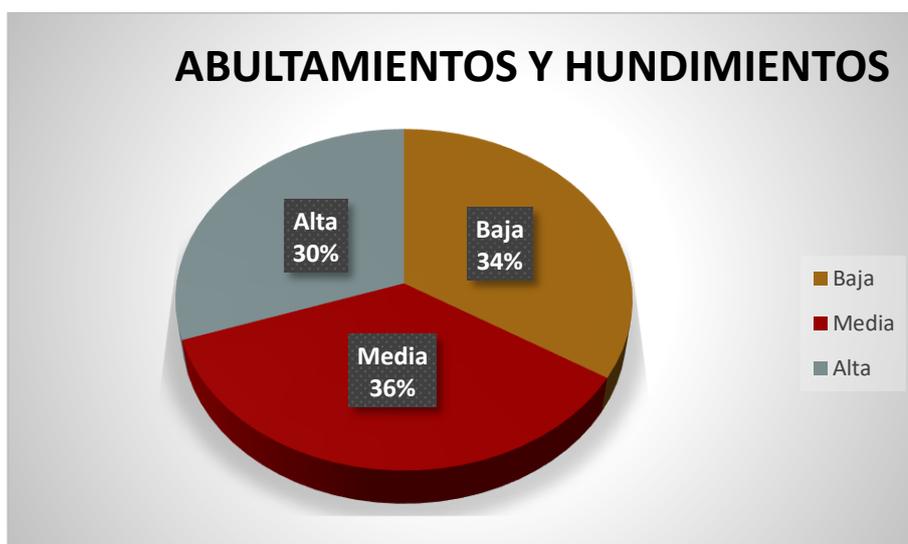
Gráfico 14. Incidencia de severidad de abultamientos y hund. (carril izquierdo)

En el carril izquierdo presenta un nivel de incidencia de severidad baja de 34%, severidad media 36% y severidad alta 30%, lo cual se puede apreciar en el gráfico N°14.

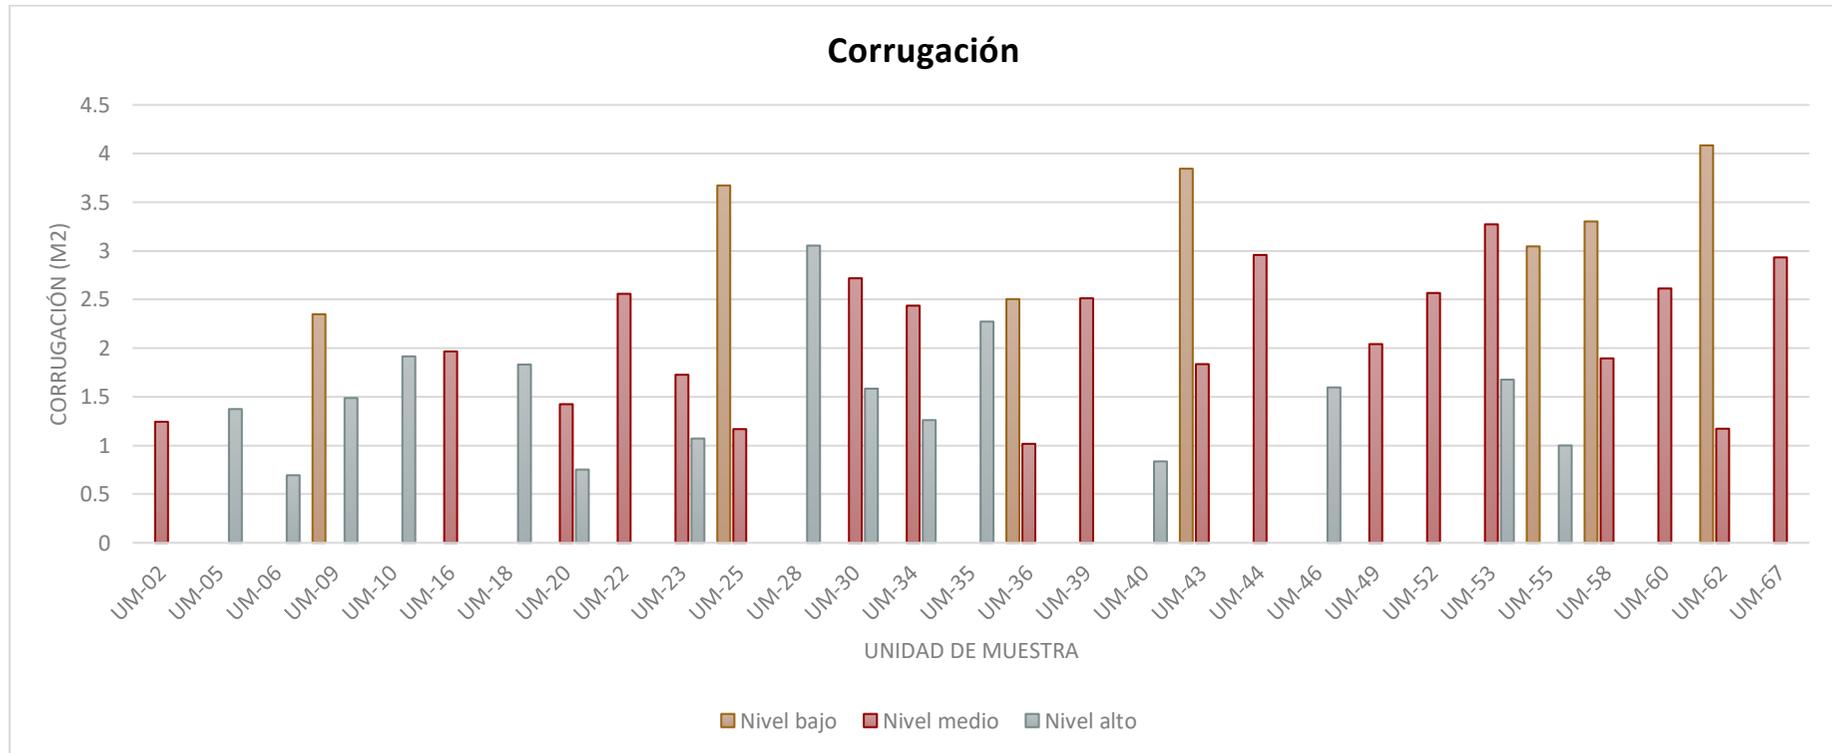
Gráfico 15. Medrado por UM de corrugación (carril derecho)

Se encontró el deterioro de corrugación en 30 UM del carril derecho, encontrándose la de mayor severidad en la UM 28, tal como se aprecia en el gráfico N°15.

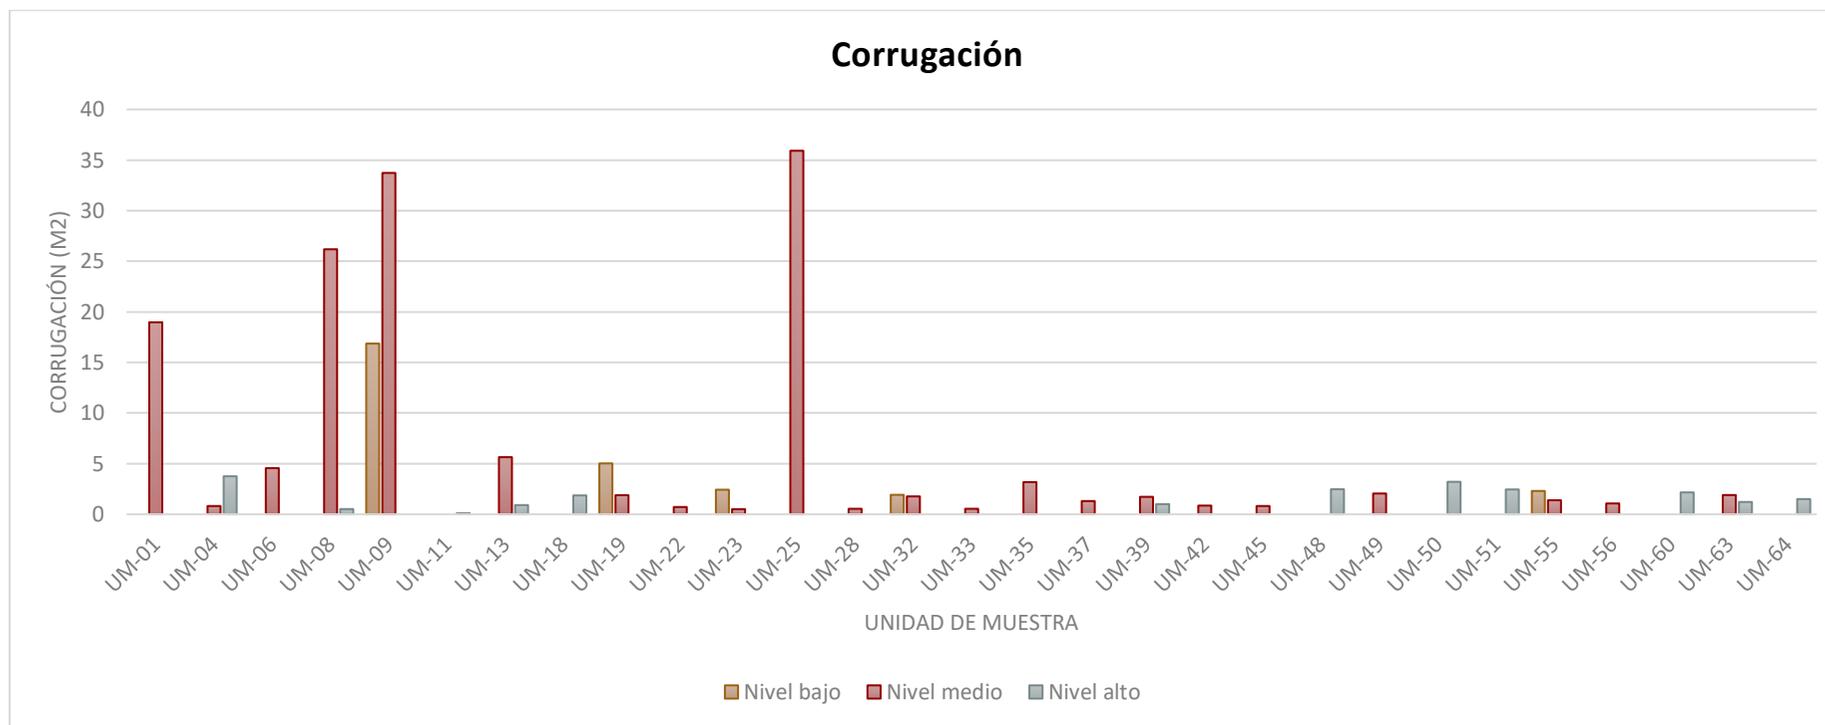
Gráfico 16. Medrado por UM de corrugación (carril izquierdo)

Se encontró el deterioro de corrugación en 29 UM del carril izquierdo, encontrándose la de mayor severidad en la UM 04, tal como se aprecia en el gráfico N°16.

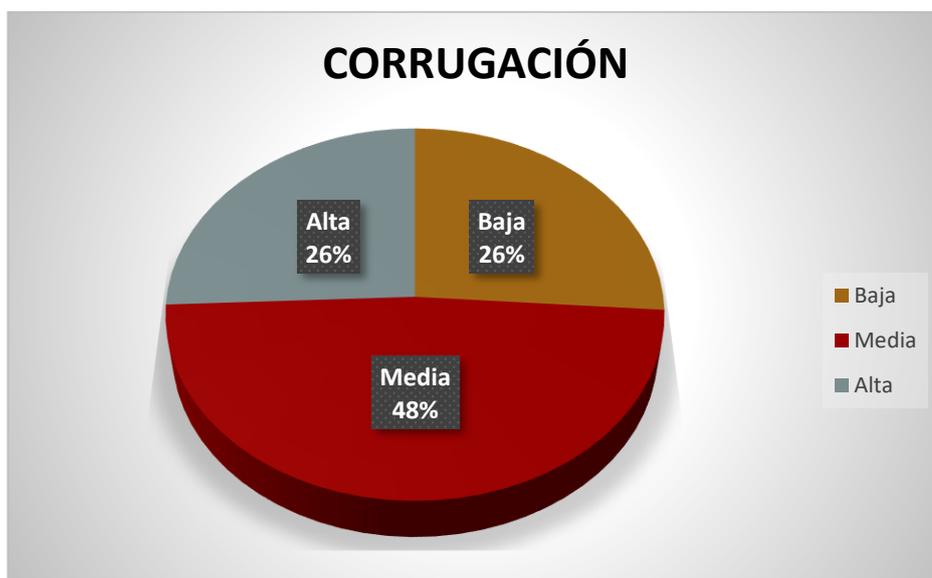
Gráfico 17. Incidencia de severidad de corrugación (carril derecho)

En el carril derecho presenta un nivel de incidencia de severidad baja de 26%, severidad media 48% y severidad alta 26%, lo cual se puede apreciar en el gráfico N°17.

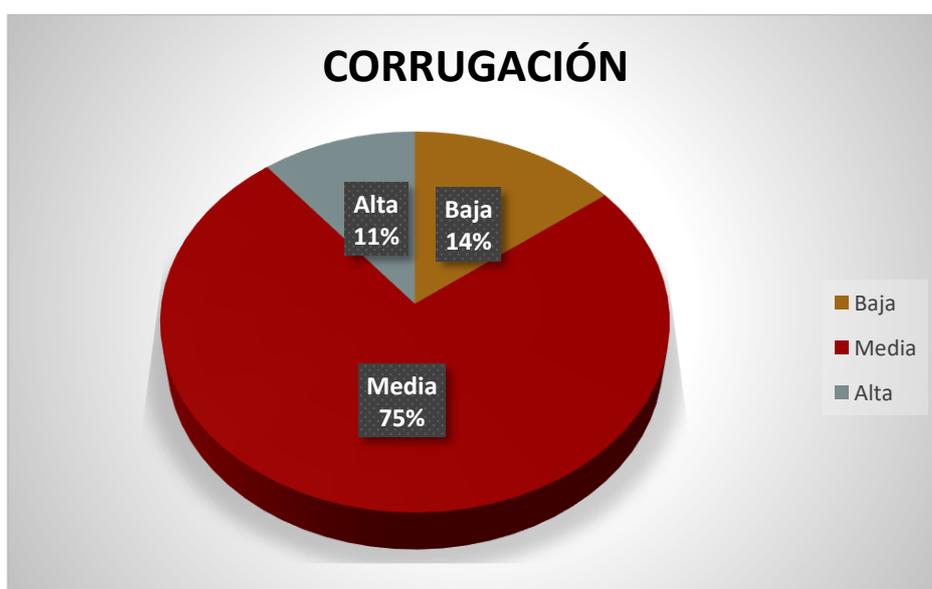
Gráfico 18. Incidencia de severidad de corrugación (carril izquierdo)

En el carril izquierdo presenta un nivel de incidencia de severidad baja de 14%, severidad media 75% y severidad alta 11%, lo cual se puede apreciar en el gráfico N°18.

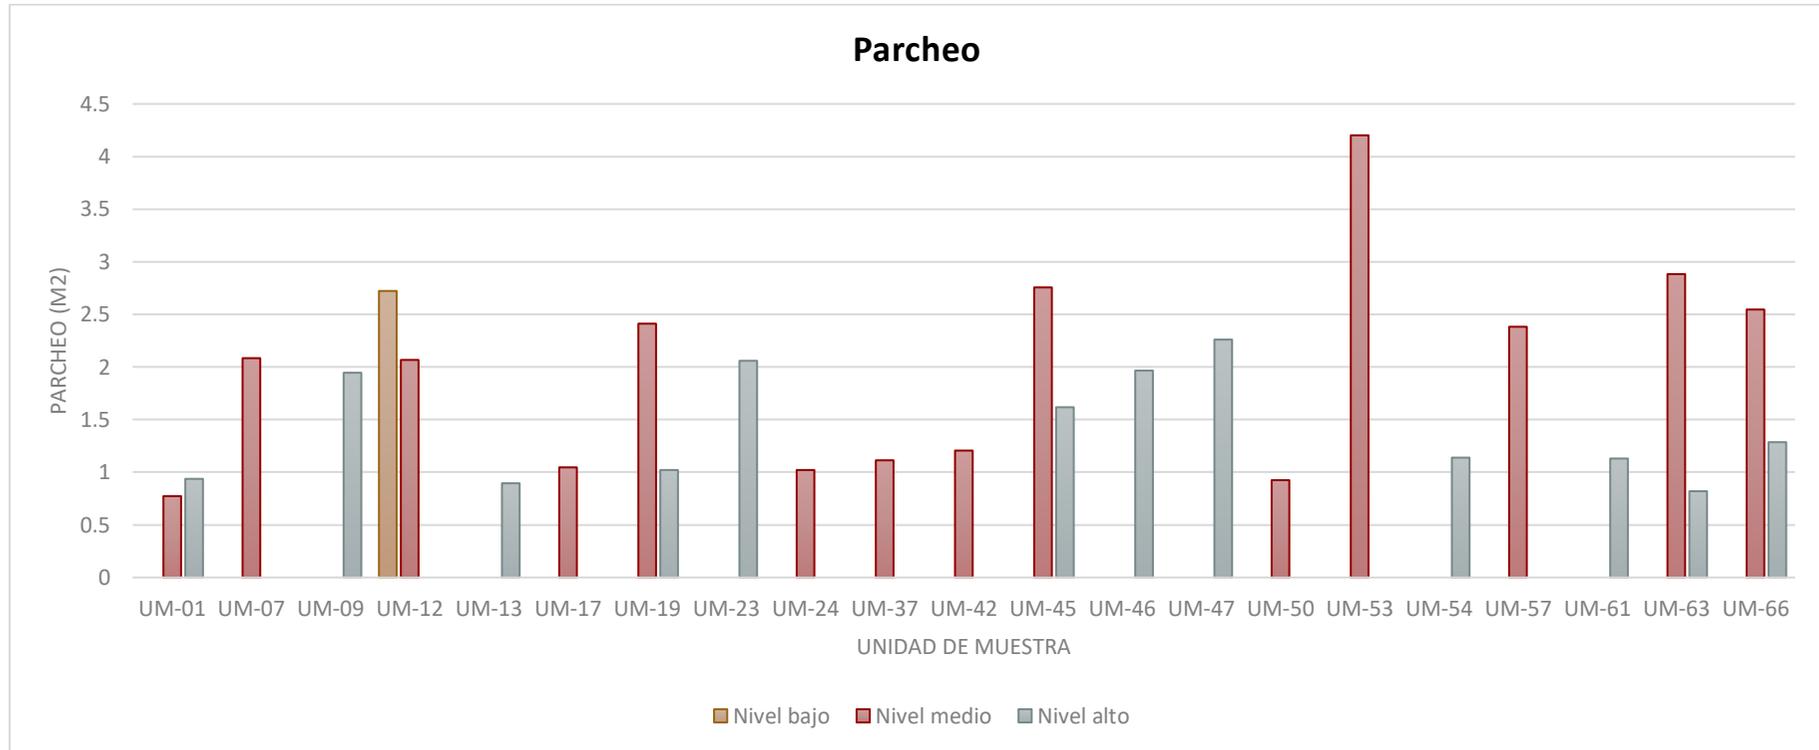
Gráfico 19. Metrado por UM de parqueo (carril derecho)

Se encontró el deterioro de corrugación en 22 UM del carril derecho, encontrándose la de mayor severidad en la UM 47, tal como se aprecia en el gráfico N°19.

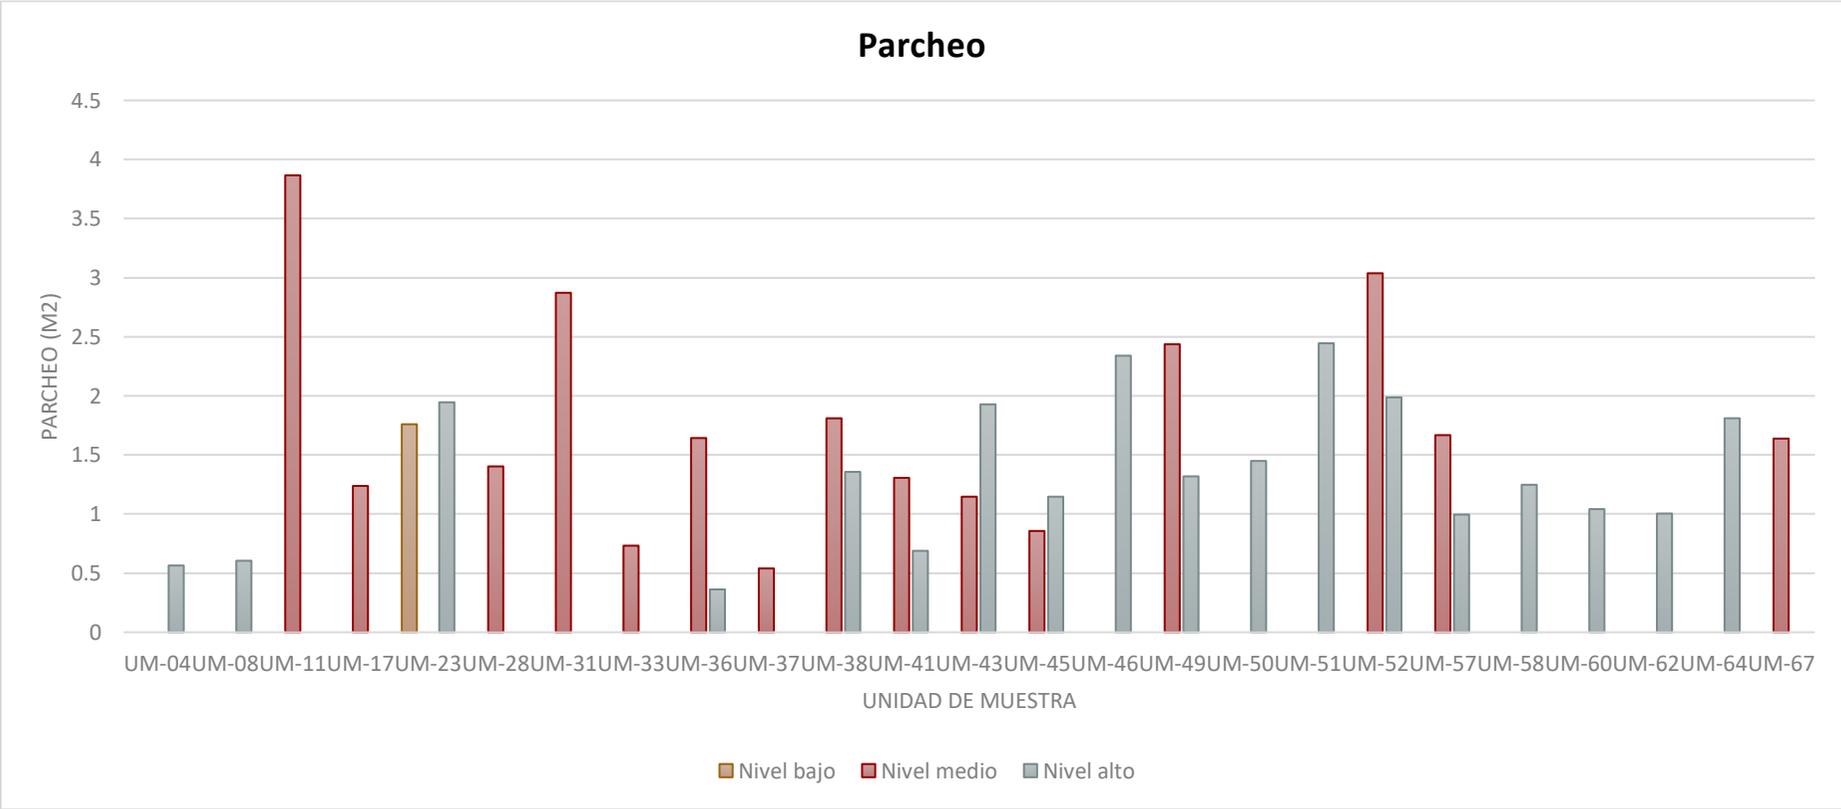
Gráfico 20. Medrado por UM de parcheo (carril izquierdo)

Se encontró el deterioro de corrugación en 25 UM del carril izquierdo, encontrándose la de mayor severidad en la UM 46, tal como se aprecia en el gráfico N°20.

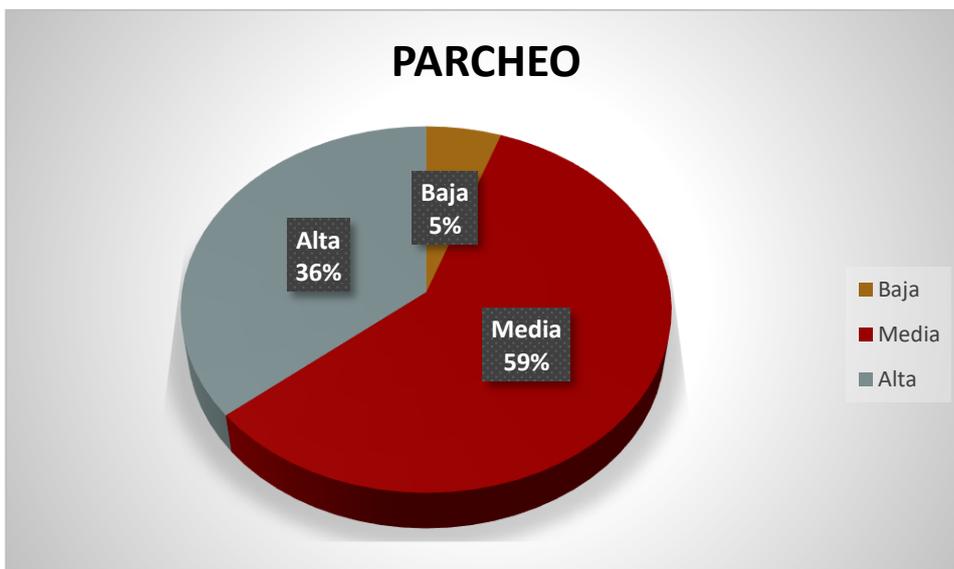
Gráfico 21. Incidencia de severidad de parcheo (carril derecho)

En el carril derecho presenta un nivel de incidencia de severidad baja de 5%, severidad media 59% y severidad alta 36%, lo cual se puede apreciar en el gráfico N°21.

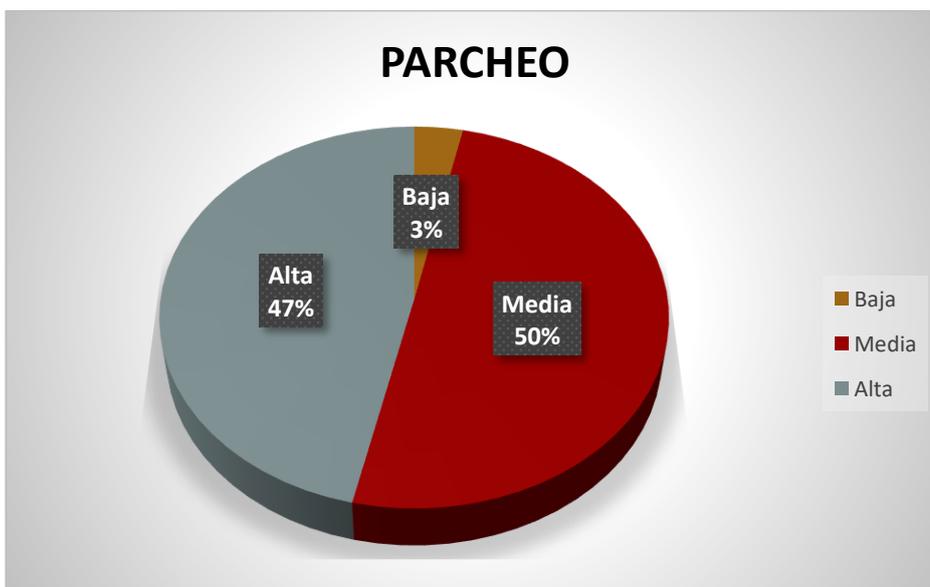
Gráfico 22. Incidencia de severidad de parcheo (carril izquierdo)

En el carril izquierdo presenta un nivel de incidencia de severidad baja de 3%, severidad media 50% y severidad alta 47%, lo cual se puede apreciar en el gráfico N°22.
