**PROPUESTA DE UN SISTEMA DE GESTIÓN DE
PAVIMENTOS PARA MEJORAR LA TRANSITABILIDAD
EN EL DISTRITO DE JOSÉ LEONARDO ORTIZ**

**TESIS
PARA OPTAR EL TÍTULO PROFESIONAL DE INGENIERO CIVIL**

CHICLAYO – PERÚ

2023

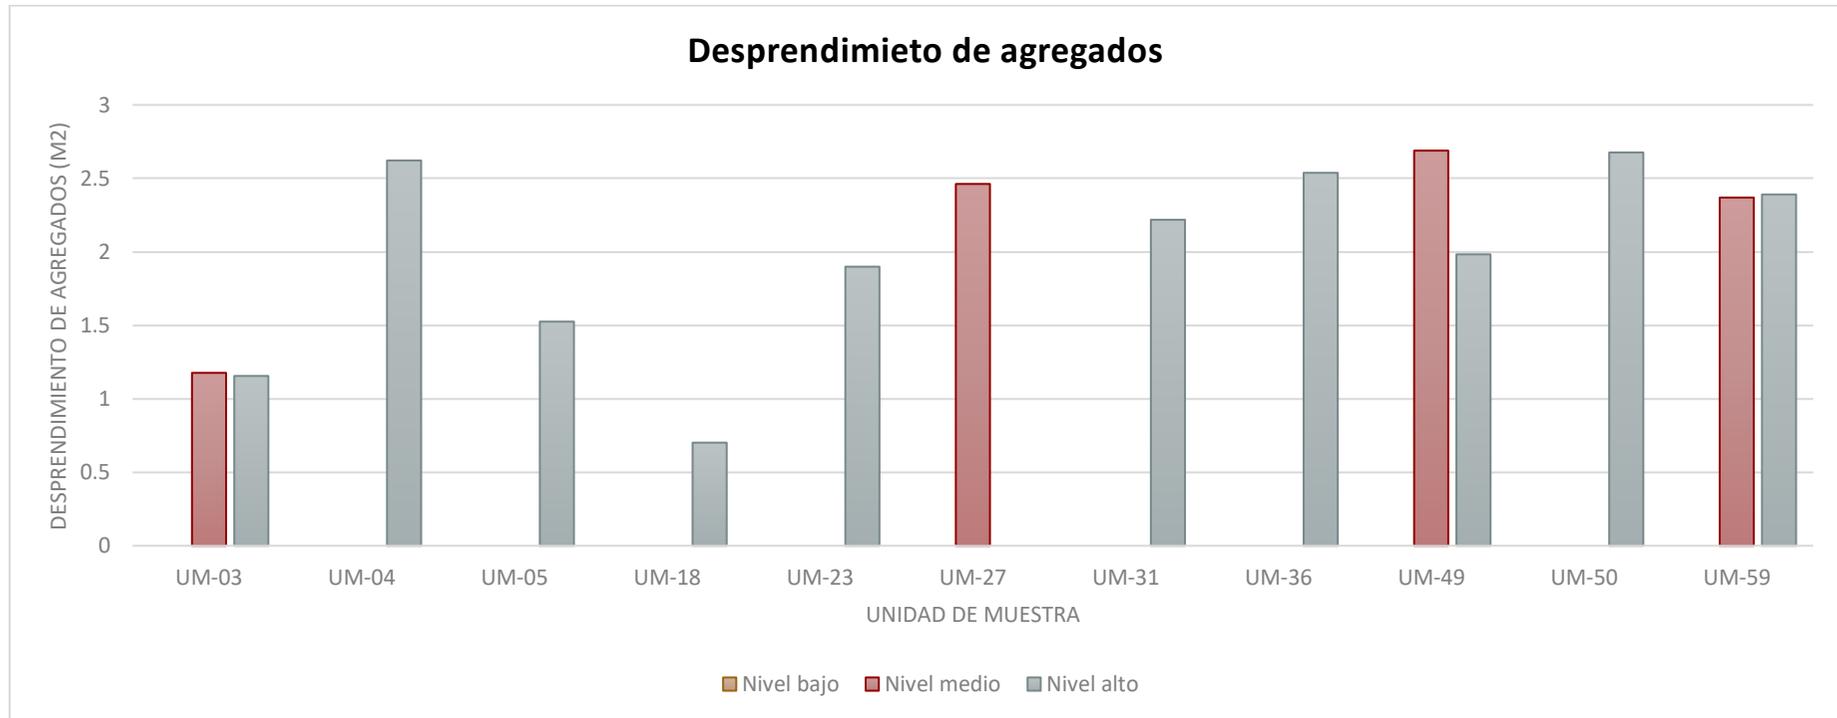
Gráfico 23. Medrado por UM de desprendimiento de agregados (carril derecho)

Se encontró el deterioro de desprendimiento de agregados en 11 UM del carril derecho, encontrándose la de mayor severidad en la UM 50, tal como se aprecia en el gráfico N°23.

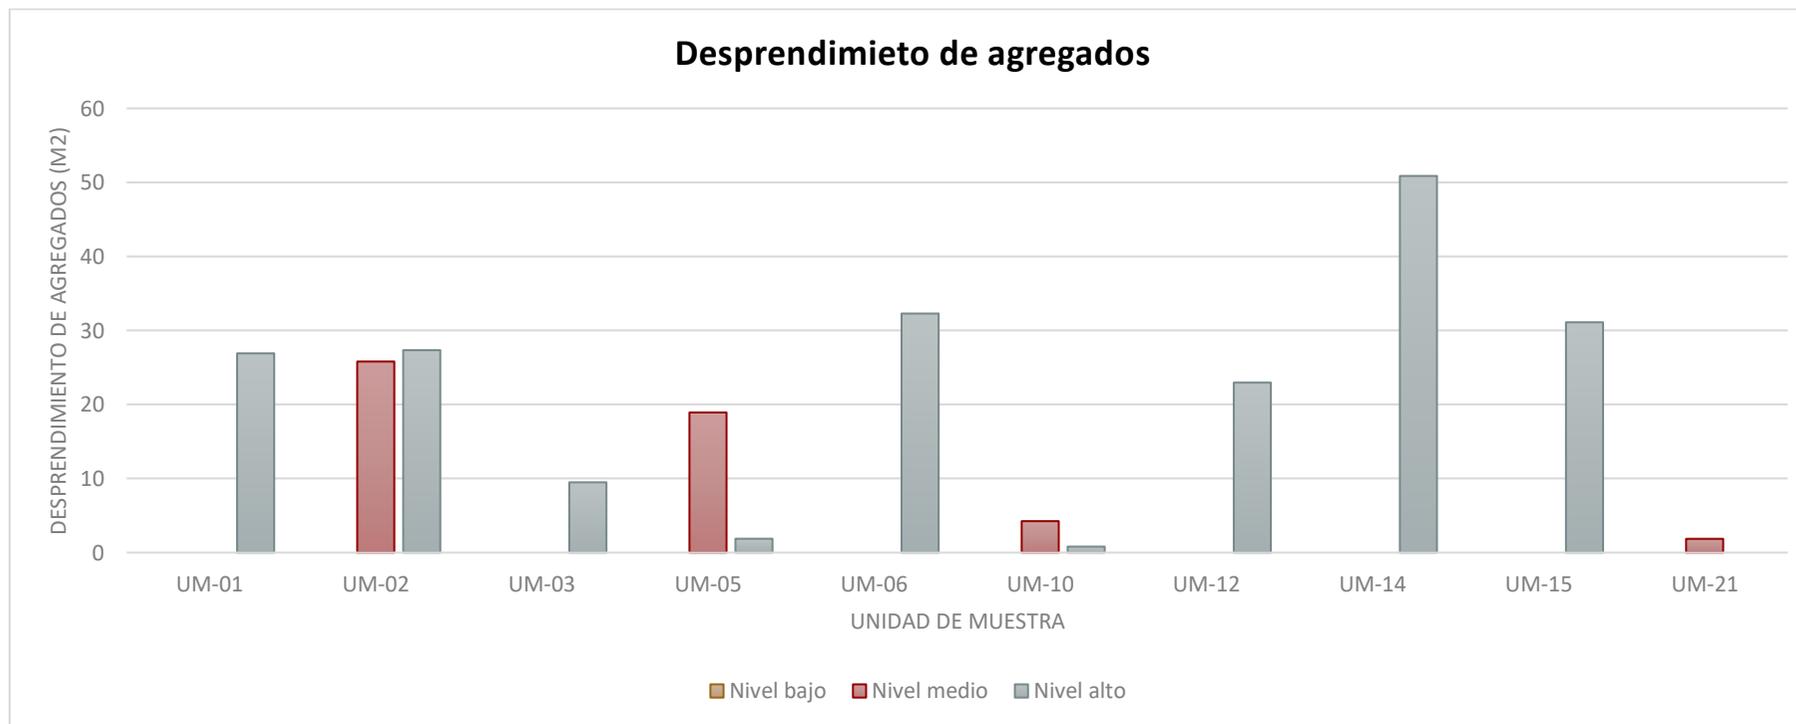
Gráfico 24. Medrado por UM de desprendimiento de agregados (carril izquierdo)

Se encontró el deterioro de desprendimiento de agregados en 10 UM del carril izquierdo, encontrándose la de mayor severidad en la UM 14, tal como se aprecia en el gráfico N°24.

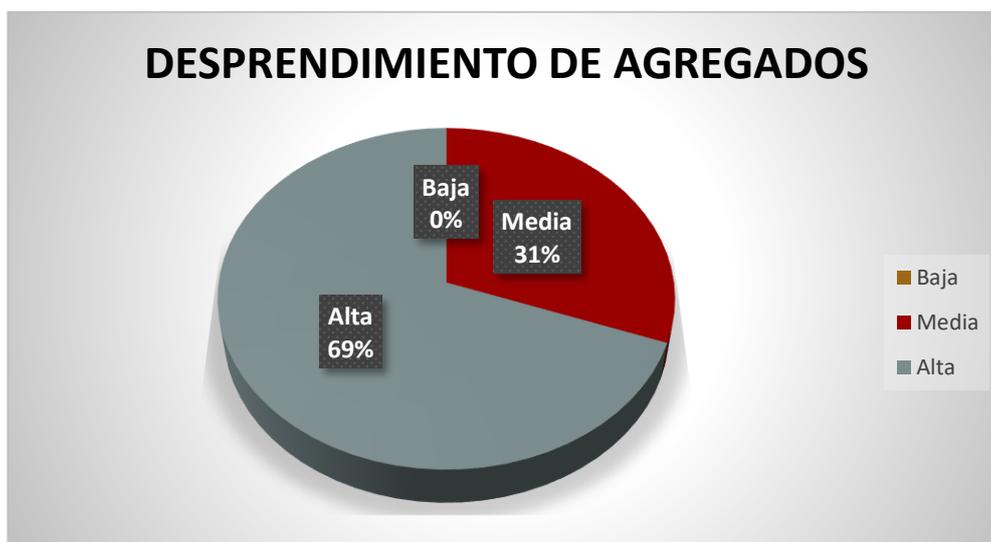
Gráfico 25. Incidencia de severidad de desprendimiento de agregados (carril derecho)

En el carril derecho presenta un nivel de incidencia de severidad baja de 0%, severidad media 31% y severidad alta 69%, lo cual se puede apreciar en el gráfico N°25.

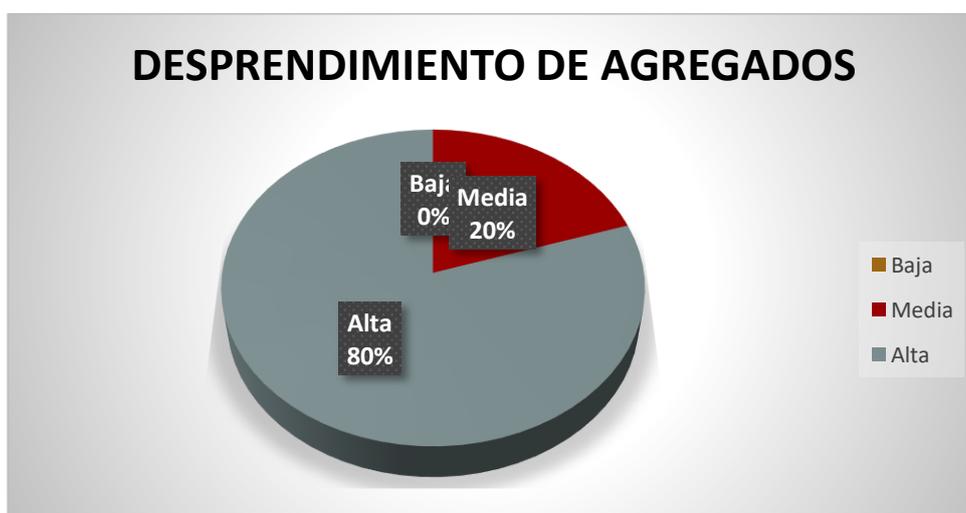
Gráfico 26. Incidencia de severidad de desprendimiento de agregados (carril izquierdo)

En el carril izquierdo presenta un nivel de incidencia de severidad baja de 0%, severidad media 20% y severidad alta 80%, lo cual se puede apreciar en el gráfico N°26.

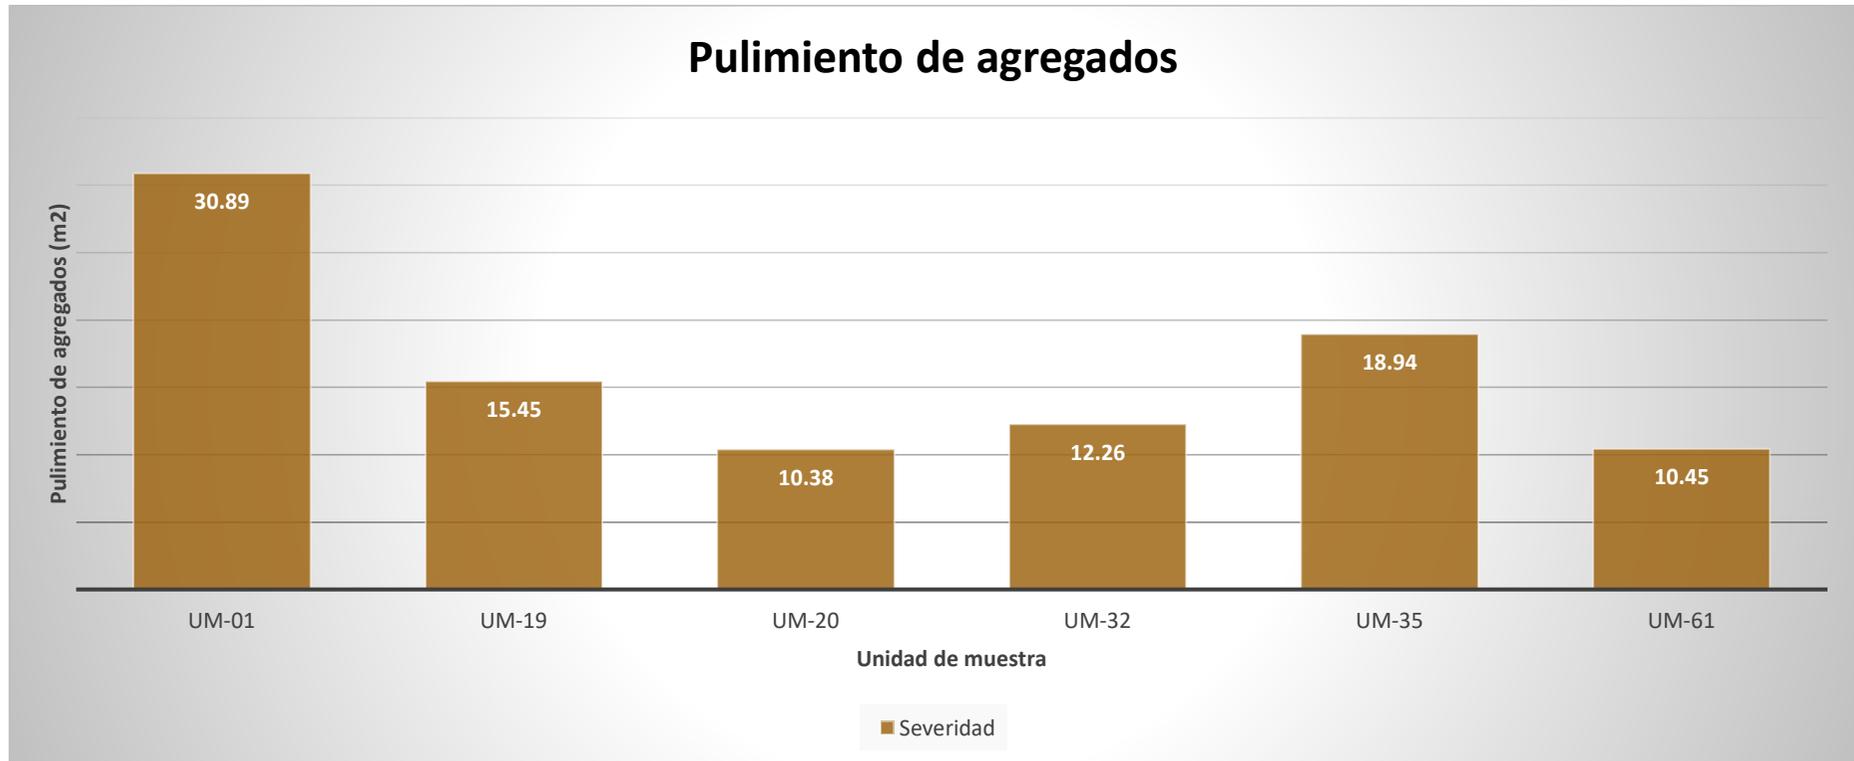
Gráfico 27. Medrado por UM de pulimiento de agregados (carril izquierdo)

Solo se encontró pulimiento de agregados en el carril izquierdo en 6 UM, cabe recalcar que este deterioro no se considera nivel de severidad, tal como se aprecia en el gráfico N°27.

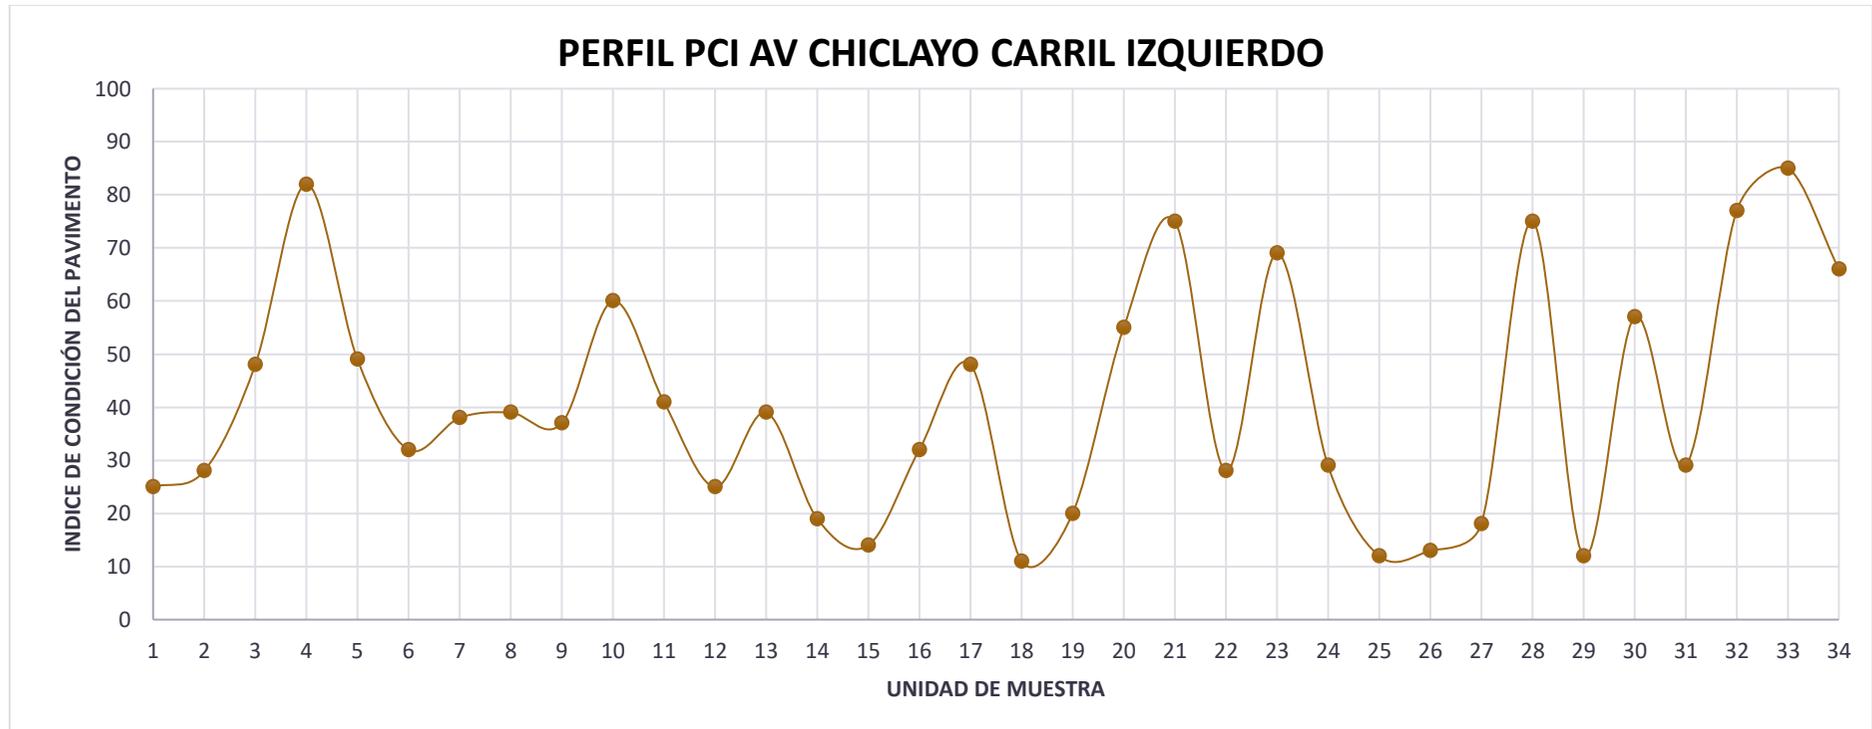
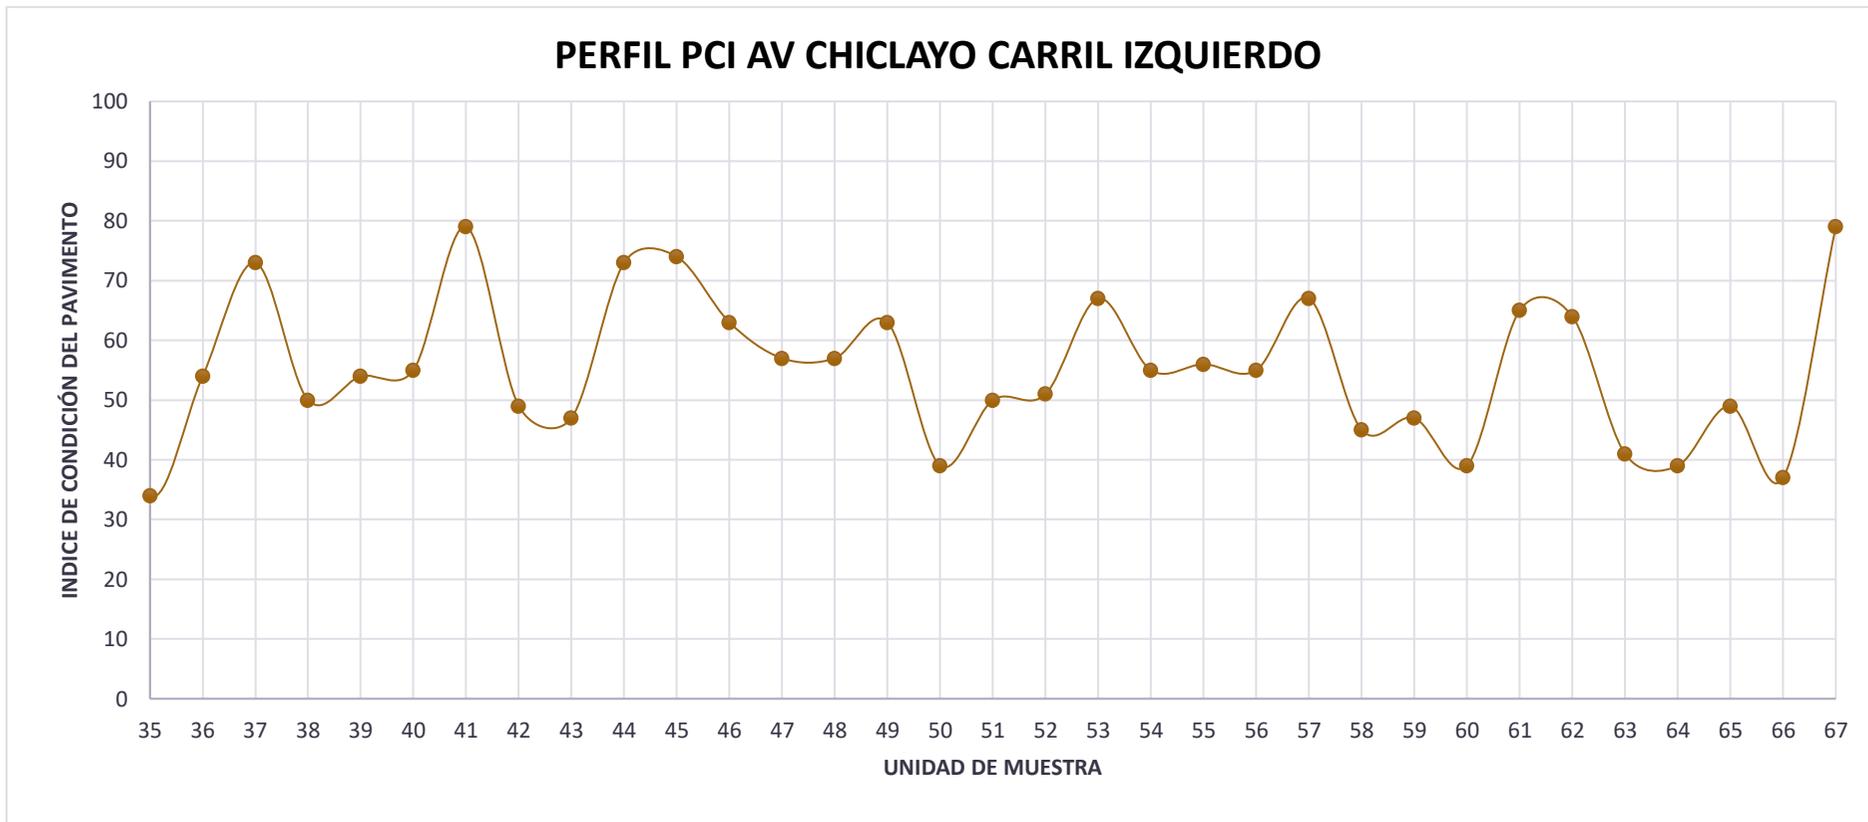
En la gráfica N°28 y 29, se muestra el perfil del PCI obtenidos para cada unidad de muestra del carril izquierdo a lo largo de la Av. Chiclayo entre las intersecciones de la Av. La Despensa y la Av. Balta.

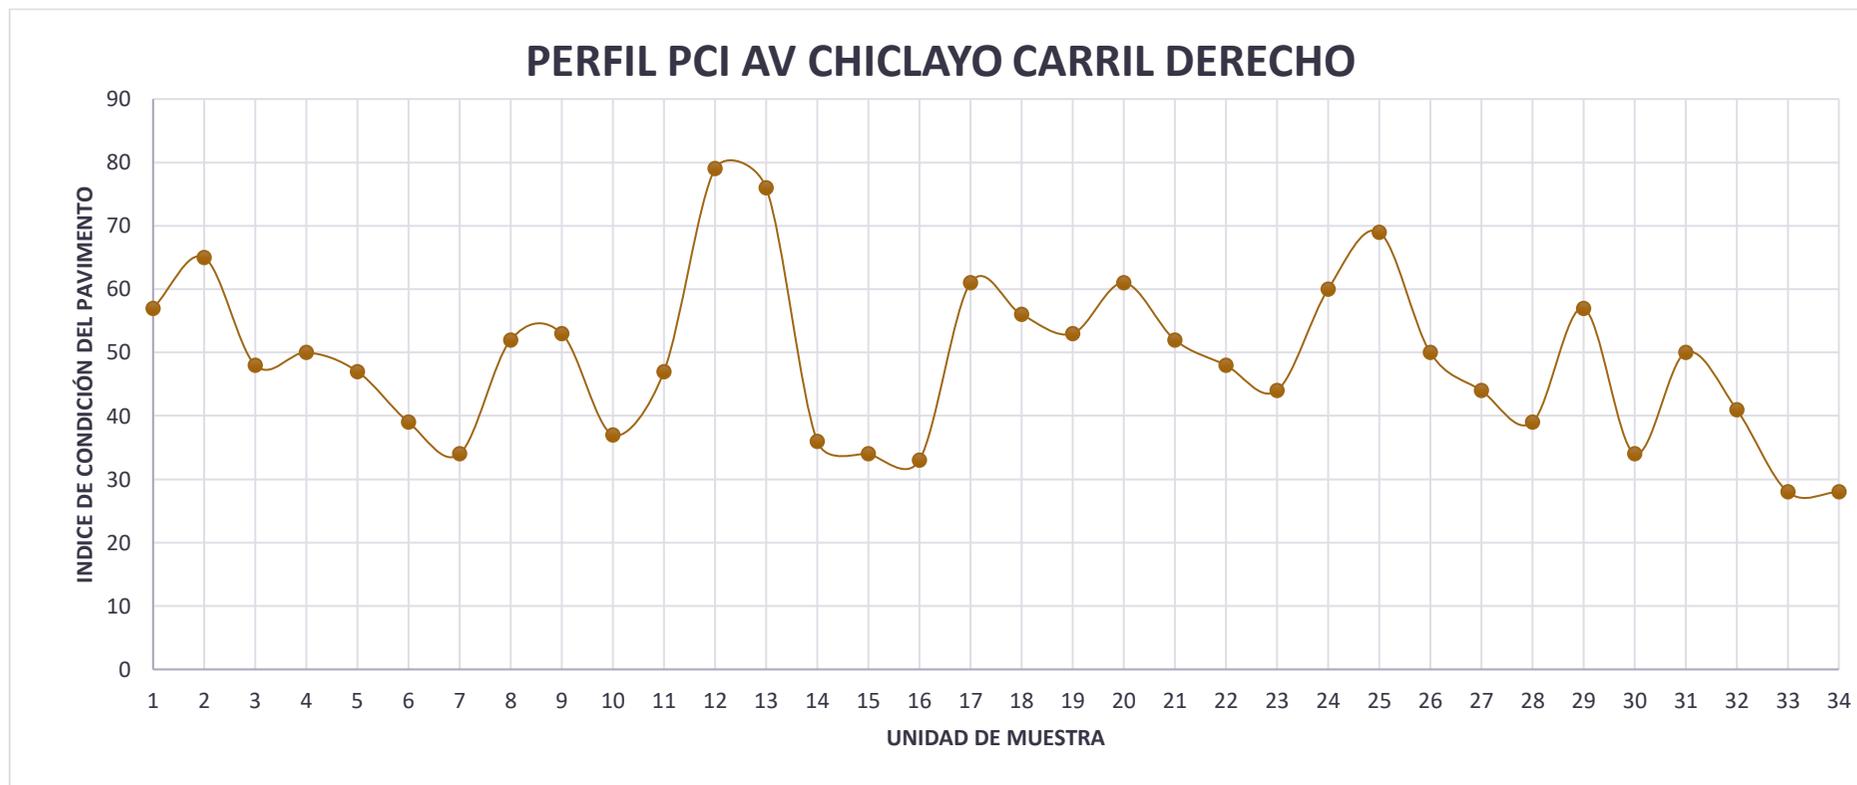
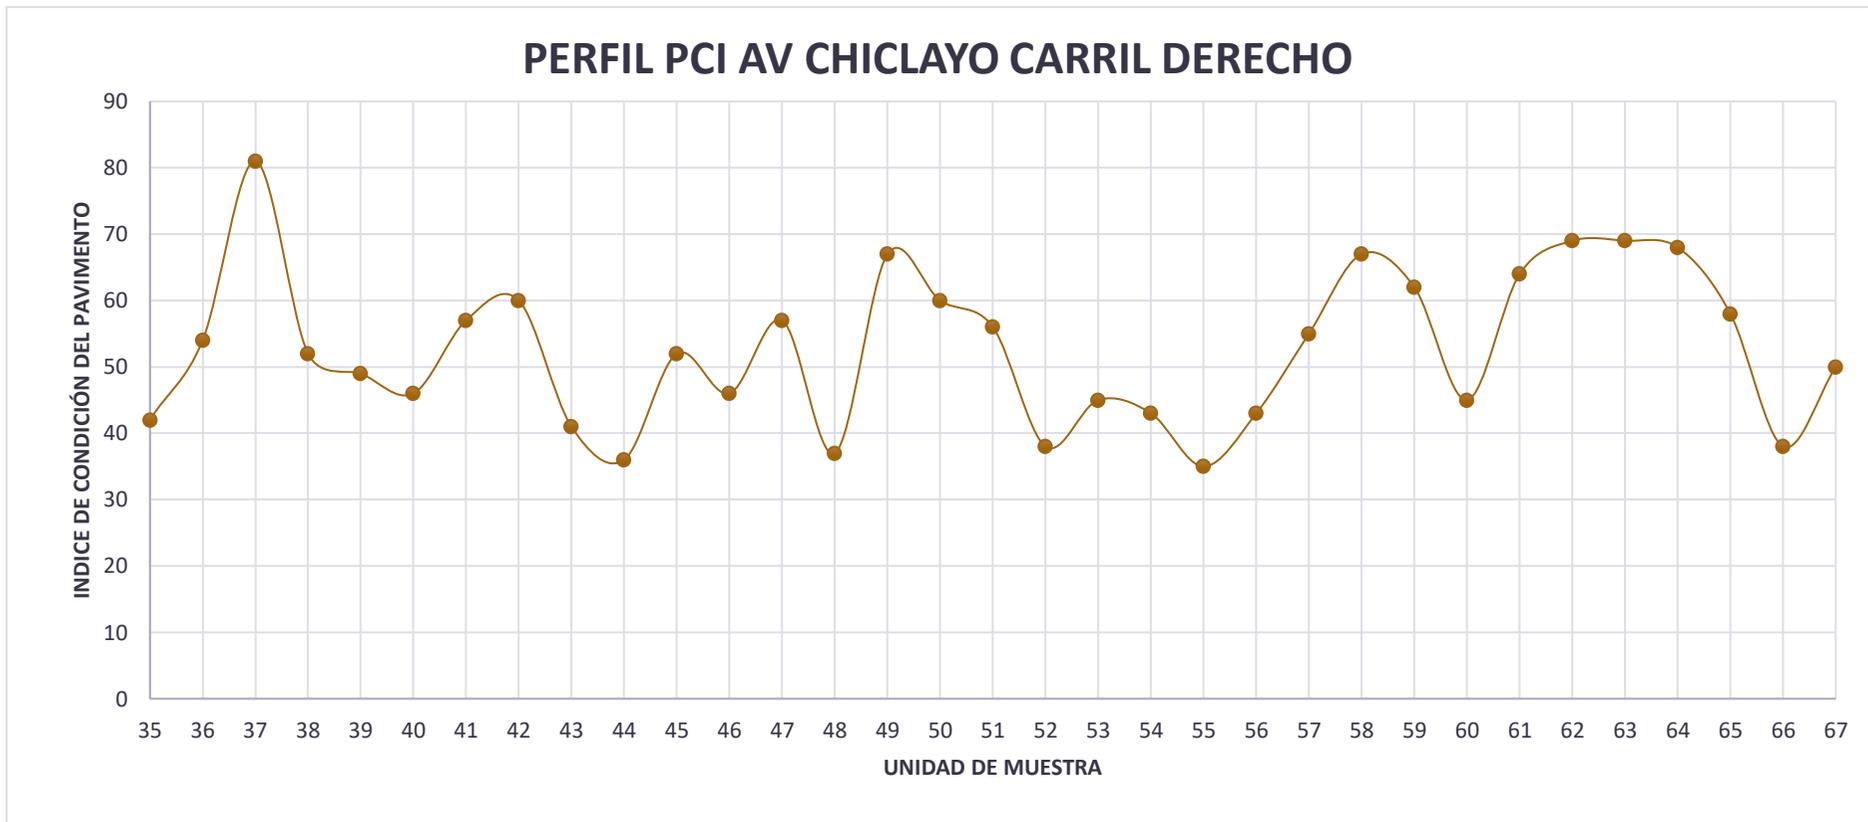
En la gráfica N°30 y 31, se muestra el perfil del PCI obtenidos para cada unidad de muestra del carril derecho a lo largo de la Av. Chiclayo entre las intersecciones de la Av. La Despensa y la Av. Balta.

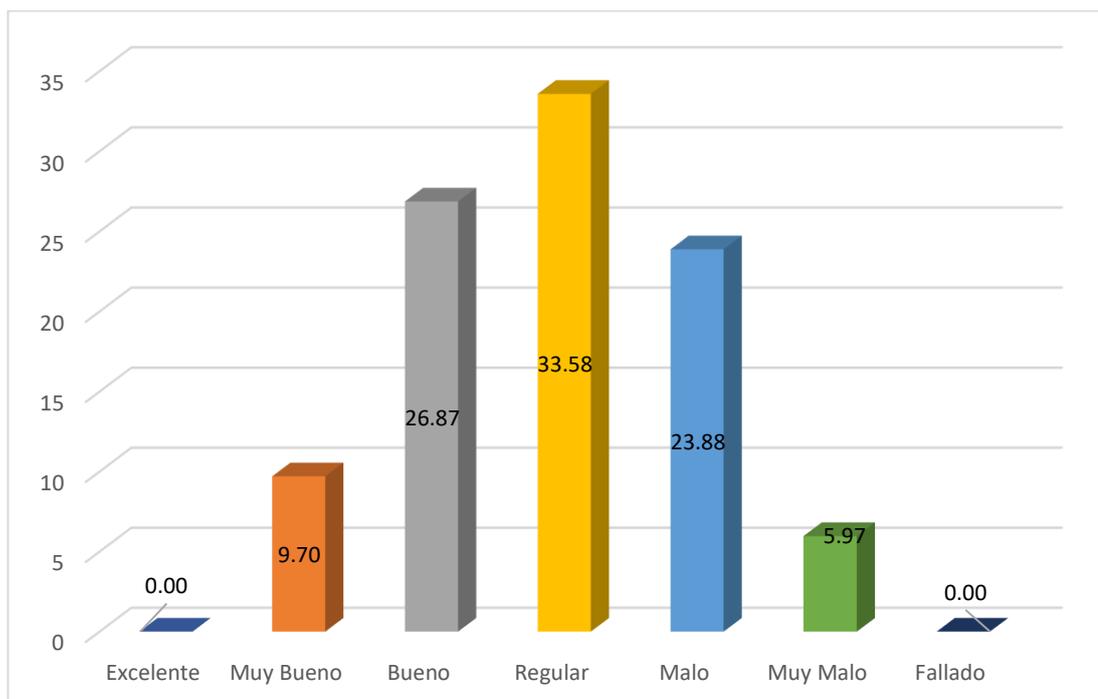
Gráfico 32. Valores porcentuales promedios del rango de clasificación

Rango de clasificación	Unidades de muestra	Longitud (m)	Porcentaje
Excelente	0	0	0%
Muy Bueno	13	455.00	9.70%
Bueno	36	1260.00	26.87%
Regular	45	1575.00	33.58%
Malo	32	1120.00	23.88%
Muy malo	8	280.00	5.97%
Fallado	0	0	0%
TOTAL	134	4690.00	100%
