**PROCESO CONSTRUCTIVO DE MUROS ANCLADOS EN  
EDIFICIO DE OFICINAS CON 3 SÓTANOS DEL DISTRITO DE  
SANTIAGO DE SURCO – LIMA.**

**INFORME DE SUFICIENCIA PROFESIONAL  
PARA OPTAR EL TÍTULO PROFESIONAL DE INGENIERO CIVIL**

El presente trabajo de suficiencia profesional desarrolla la técnica constructiva de los muros anclados en el Edificio de Oficinas Monte Rosa del distrito de Santiago de Surco.

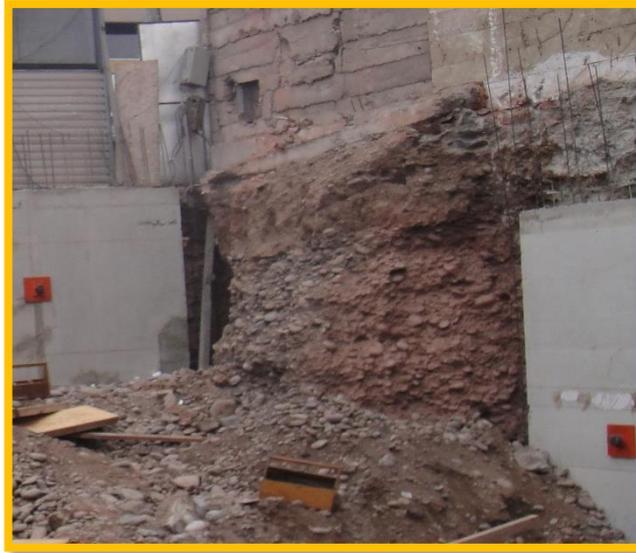
Figura 2: Perfil del terreno natural: típico conglomerado  
Fuente: Fotografía tomada en obra de Santiago de Surco

El terreno es un conglomerado de grava con resistencia  $\sigma = 4.50 \text{ Kg/cm}^2$ . El suelo presente en la profundidad activa de cimentación está conformado por una arena mal graduada, en estado semidenso. Este material granular es de partículas subredondeadas y no presenta fracción gruesa como se indica en la figura 2.

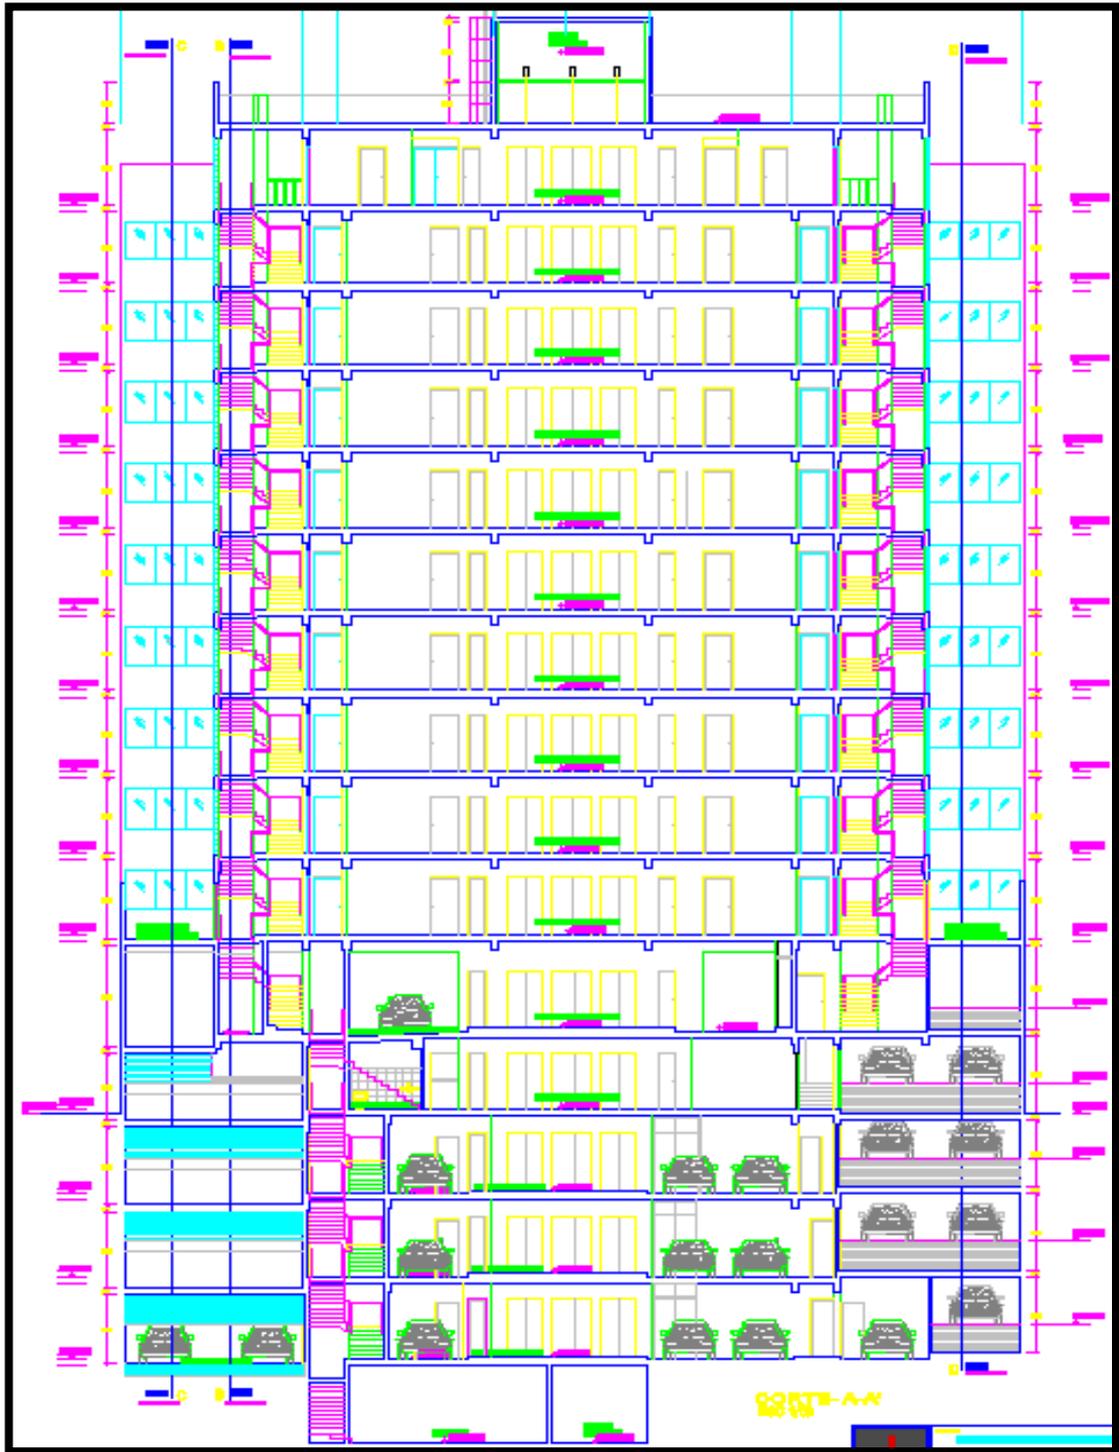
Figura 4: Plano de Corte A-A'- Transversal a Edificio Monte Rosa  
Fuente: Municipalidad de Santiago de Surco

En la tabla 1 del siguiente cuadro se muestran las áreas por piso, el uso y los parámetros urbanísticos y edificatorios del proyecto del Edificio de Oficinas Monte Rosa, así como se indica la Elevación principal en la figura 3,4 y 5, en la figura 6 se indica los planos de arquitectura-Plano típico de oficinas y en la figura 7 se indica el Plano de arquitectura-Plano típico de sótanos.

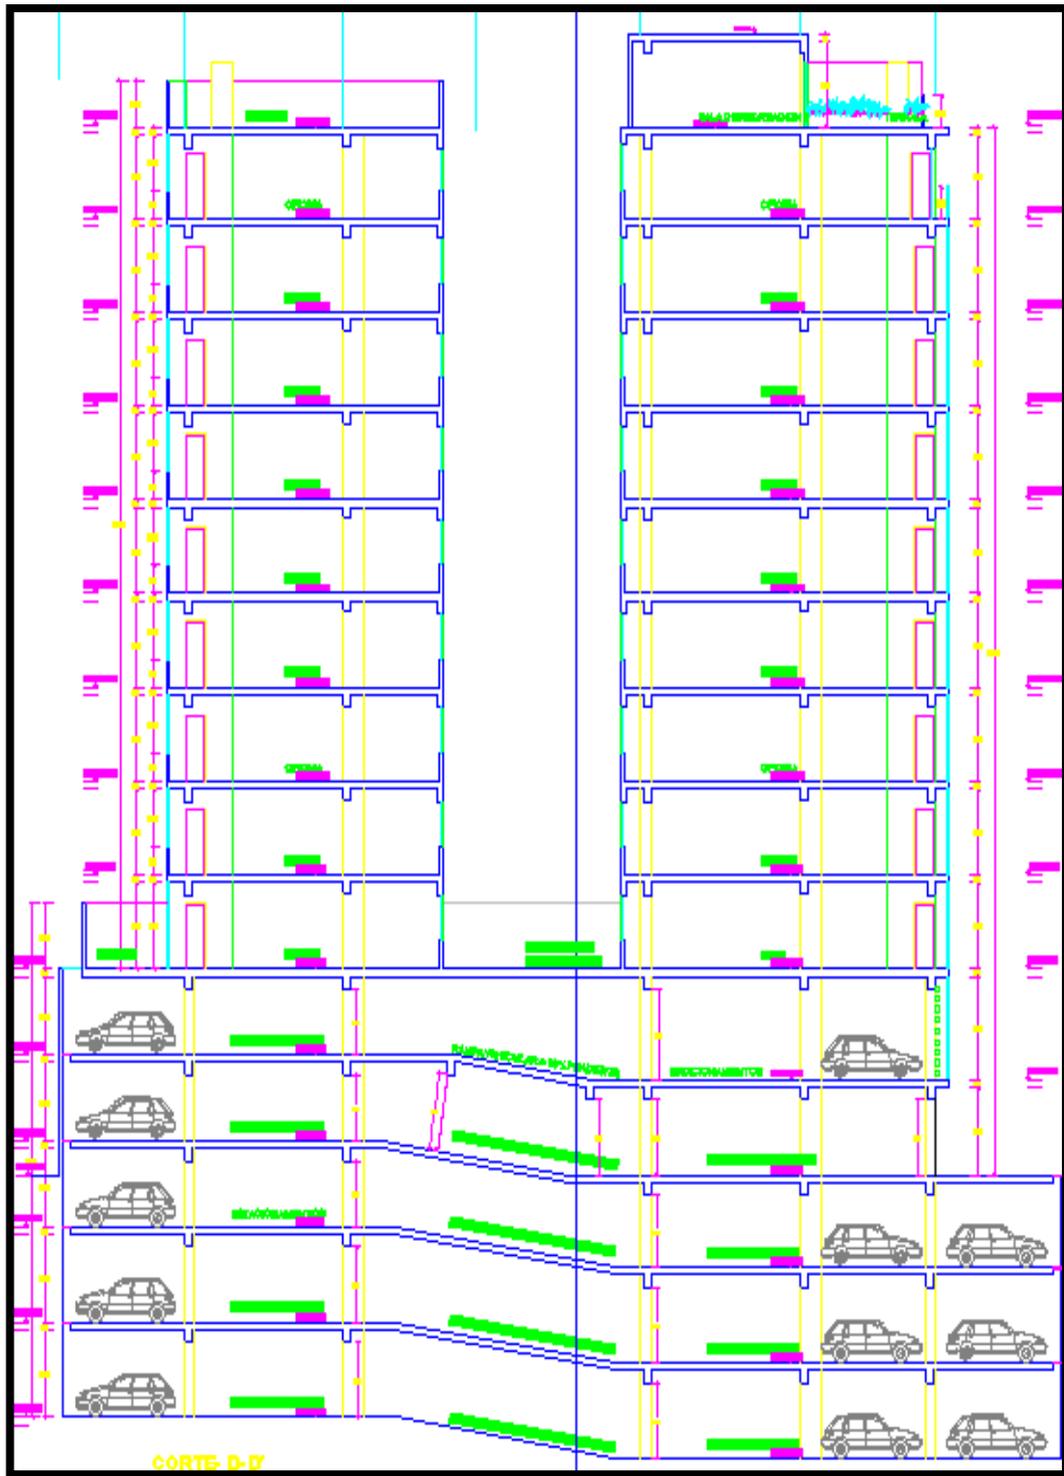
Figura 5: Plano de Corte D-D'- Longitudinal Edificio Monte Rosa  
Fuente: Municipalidad de Santiago de Surco

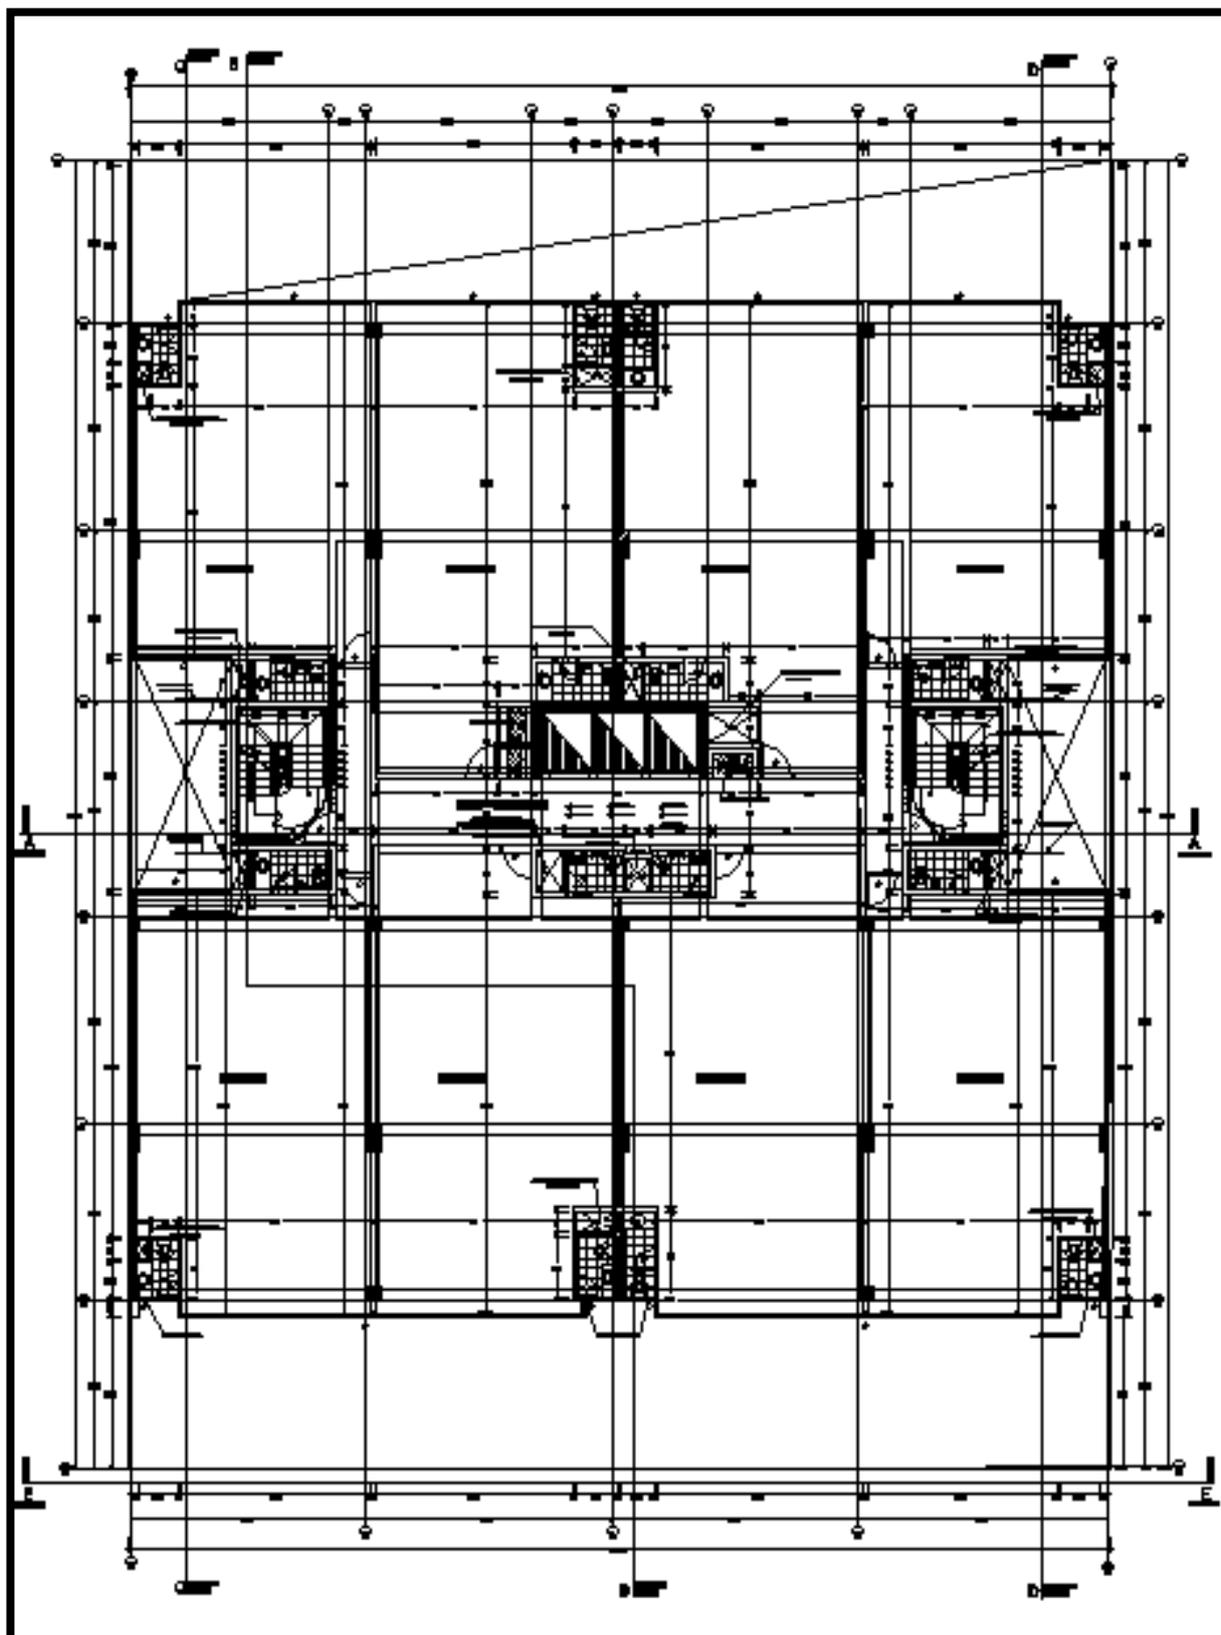
Figura 6: Plano de arquitectura-planta típica oficinas

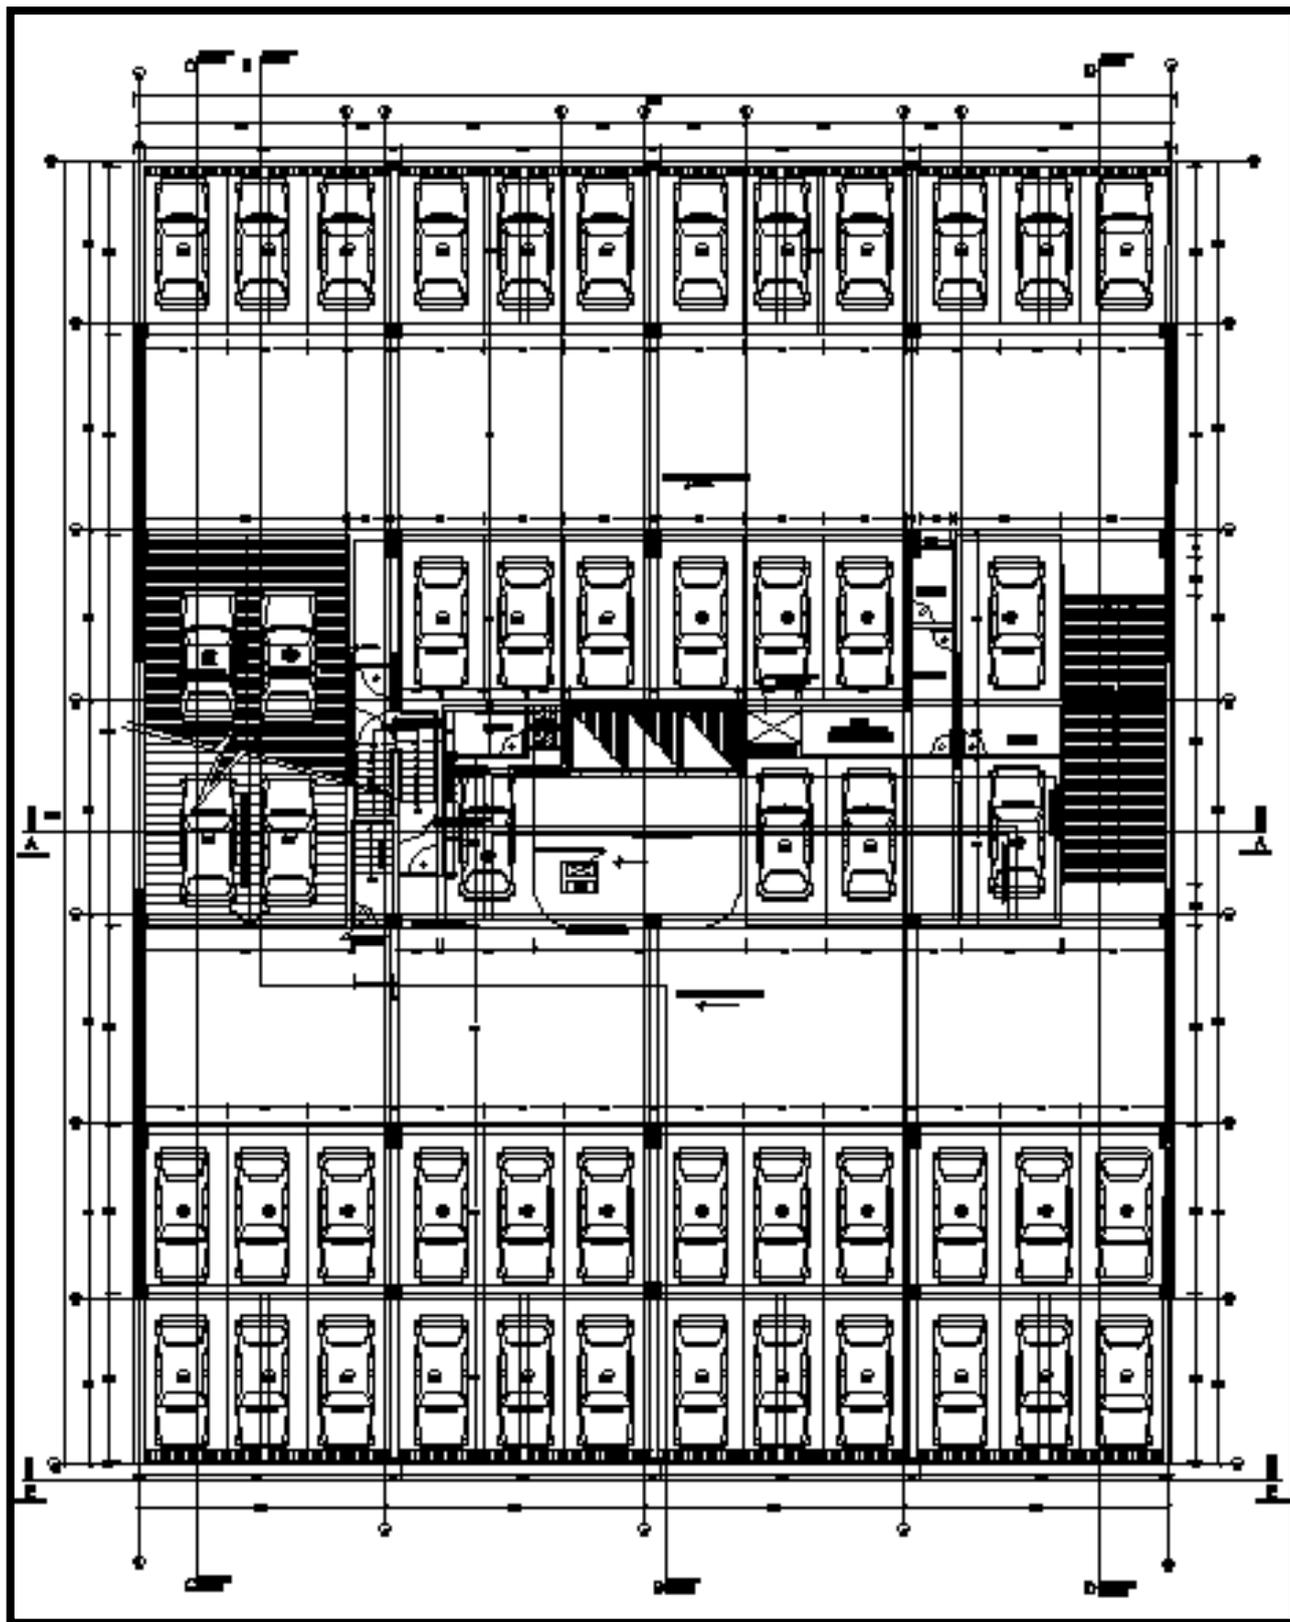
Figura 7: Plano de arquitectura-planta típica sótanos

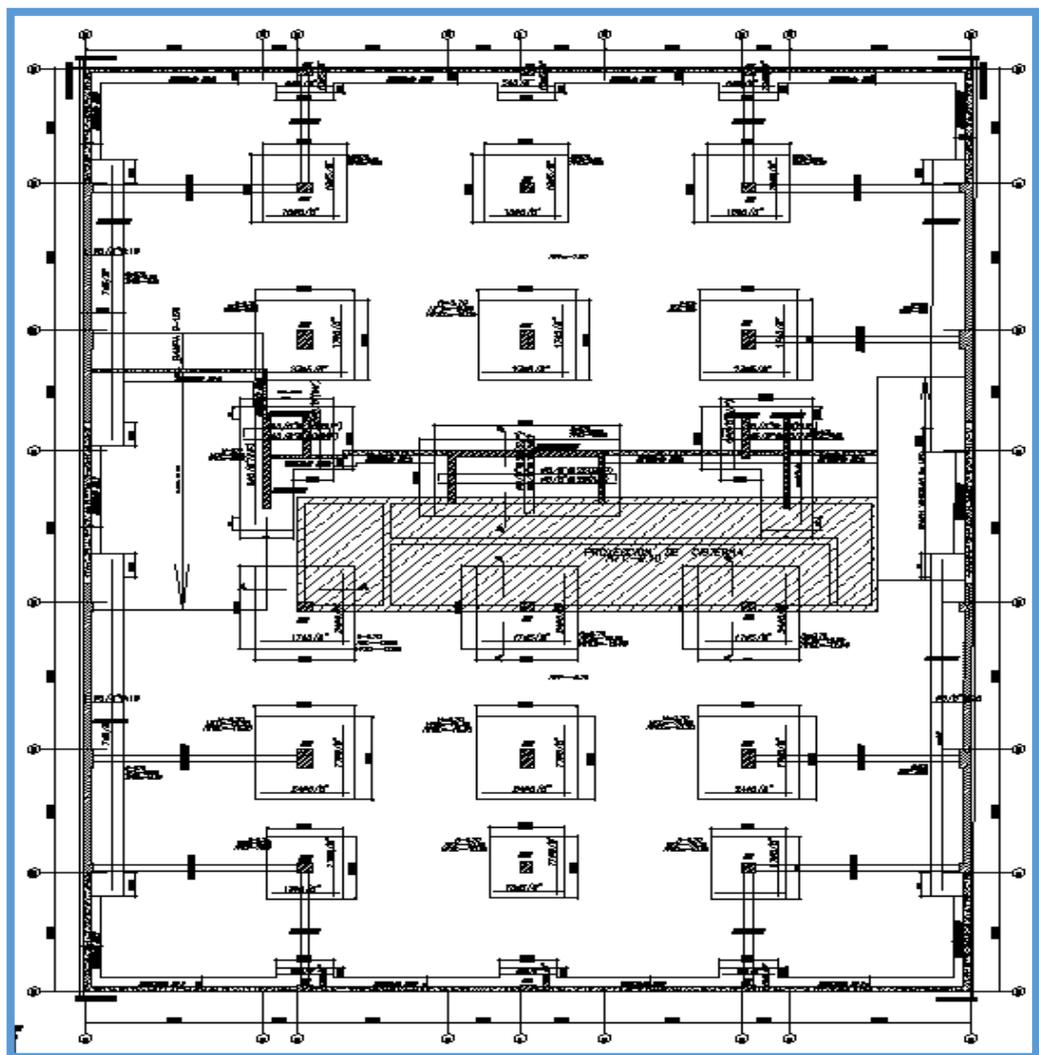
Figura 8: Plano de cimentación

El tercer sótano tiene el nivel de falso piso -9.10m. La cimentación planteada por el proyectista es un sistema de zapatas aisladas, zapatas conectadas y vigas de cimentación, cuya distribución se muestra en la figura 8. Asimismo, se indica en la figura 9 el plano de todos los anclajes considerados por la empresa Pilotes Terratest (empresa proyectista de los muros anclados) y en la figura 10 se ve el plano de elevación de panelado de correlación de los muros pantalla, alternativa presentada por PTP.

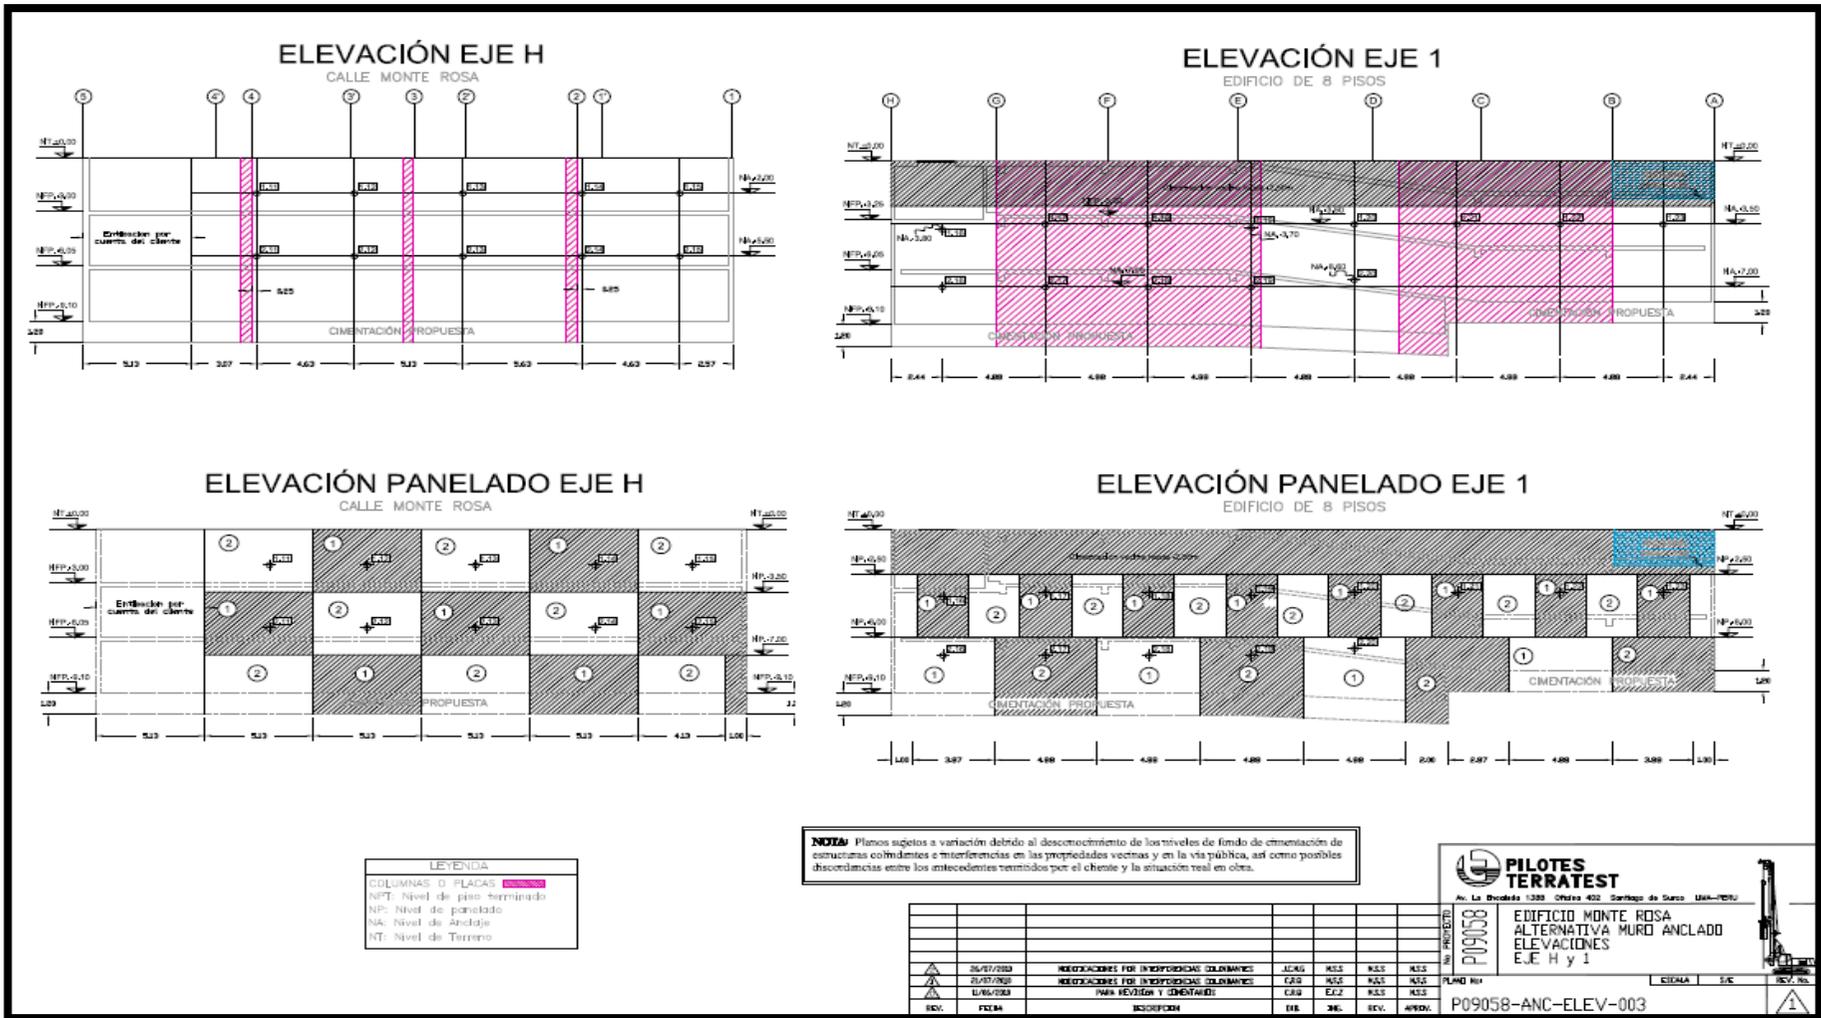
Figura 10: Plano de elevación de panelado-Muro anclado

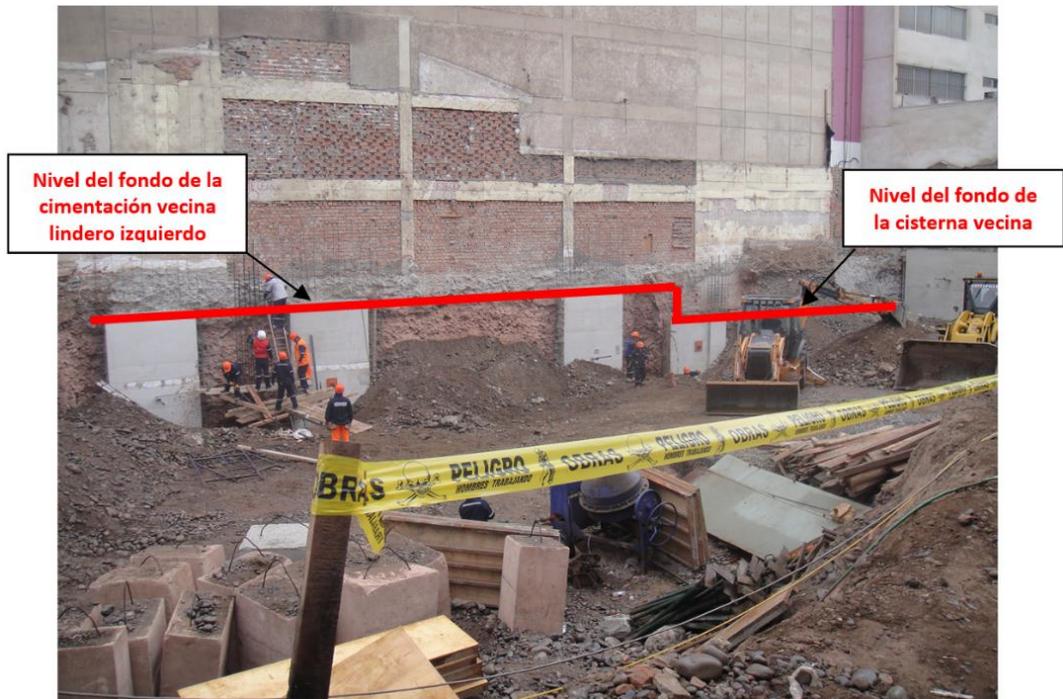
Figura 12: Perfil de cimentación del edificio de 8 pisos  
Elaboración: el autor

El terreno está ubicado entre medianeras de la siguiente manera: Por la izquierda entrando con un edificio de ocho (08) pisos, como se indica en la figura 11 de aproximadamente 25 años de antigüedad en buen estado de conservación que no cuenta con sótanos. En la excavación masiva se descubrió la altura de su cimentación de 0.70 m., poco profunda de concreto ciclópeo. Se verificó, además, atrás, colindante con el terreno, la cimentación y estructura de una cisterna más profunda que el fondo de su cimentación, en la figura 12 se indica el fondo de cimentación por la cisterna existente.

En el proceso se descubrió el nivel de la cimentación de las edificaciones vecinas colindantes más críticas o vulnerables que fueron por el lindero izquierdo, el edificio de 8 pisos con una cimentación superficial de aproximadamente 0.70 m. y por el lindero del fondo con edificaciones de 2 pisos, también con cimentación superficial de 0.60 m. y el cerco sin columnas que encierra un patio.

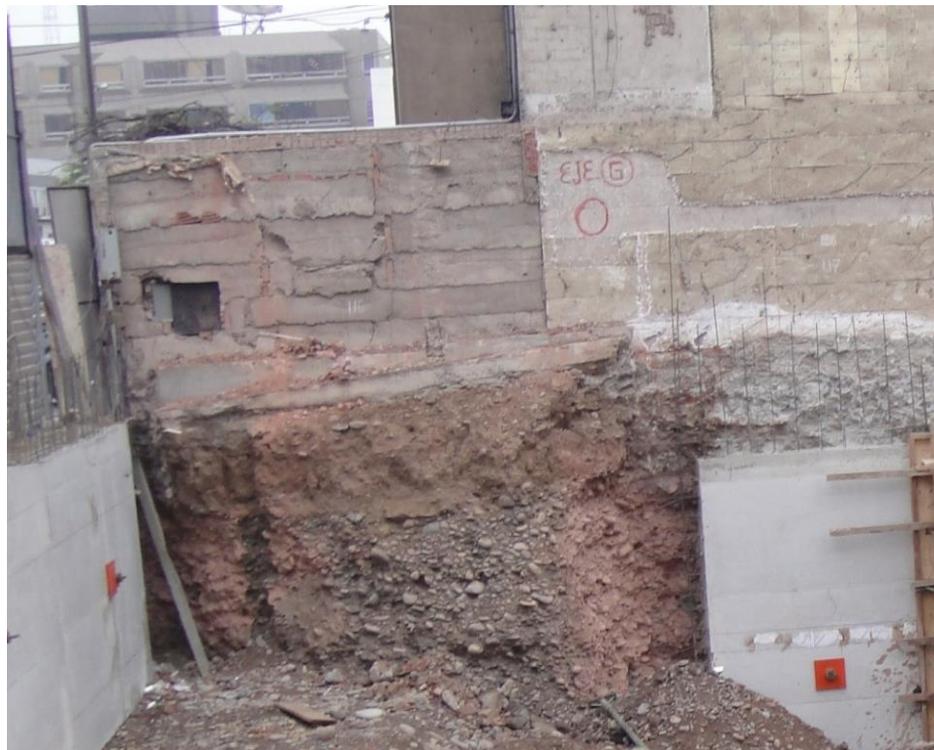
Figura 13: Cerco del edificio colindante de 2 pisos sin columnas  
Elaboración: el autor

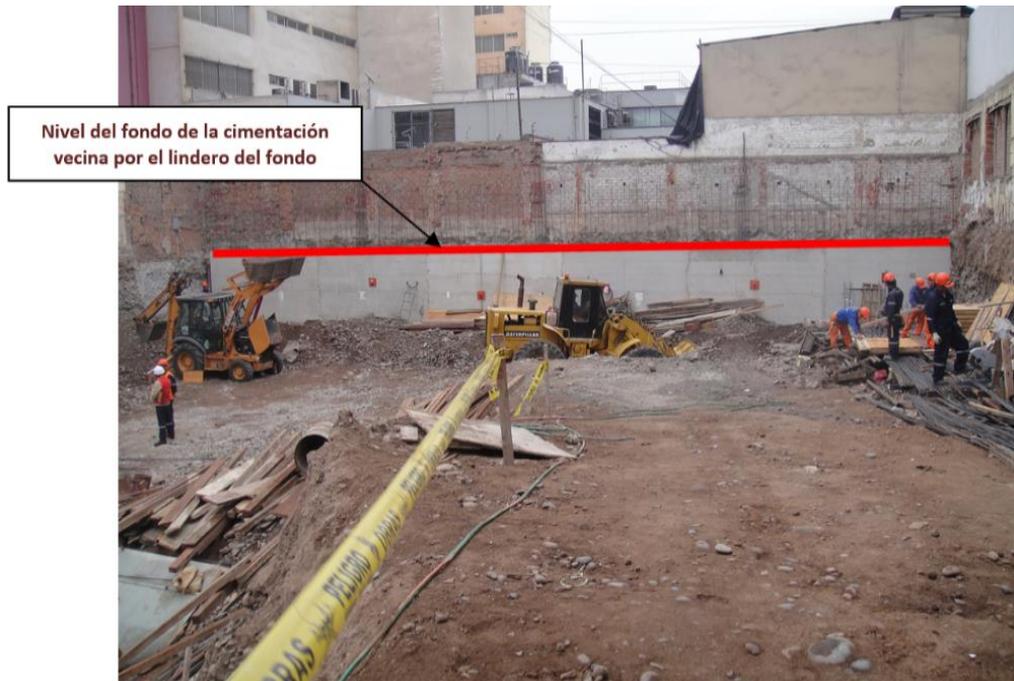
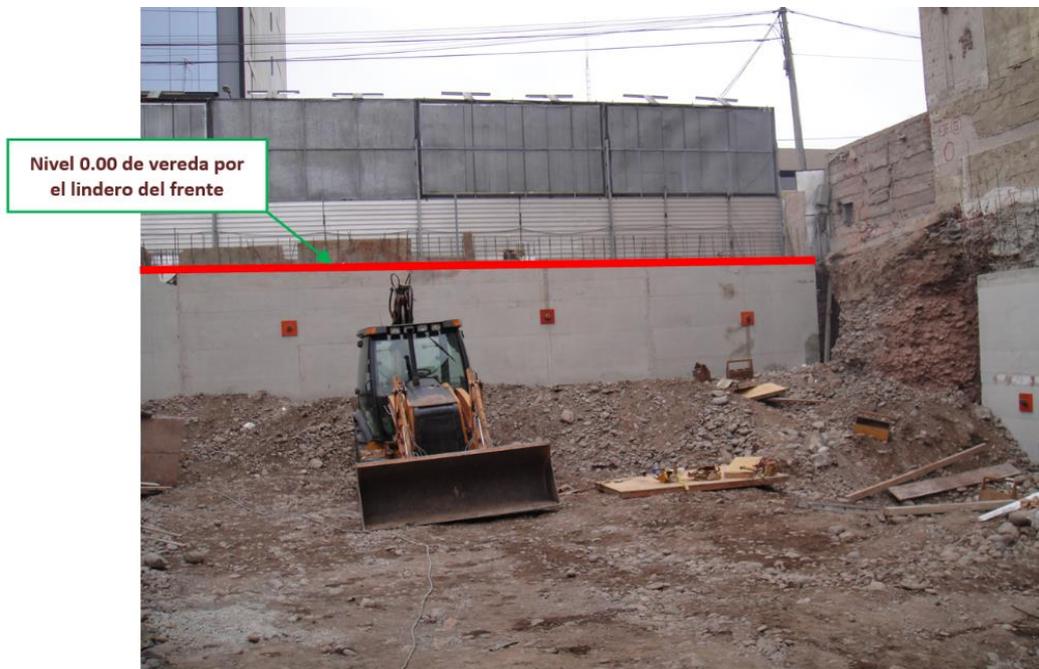
Figura 15: Edificaciones de 2 pisos colindante por el fondo  
Elaboración: el autor

Figura 16: Vista desde adentro del lote del lindero frontal  
Elaboración: el autor

**Por el lindero del fondo:** Con edificaciones de dos pisos en no muy buen estado donde se observa en la figura 15-16, el nivel del fondo de cimentación, el cual nos indica que no hay columnas, área en la cual se ubicó la primera hilada de Muros Anclados.

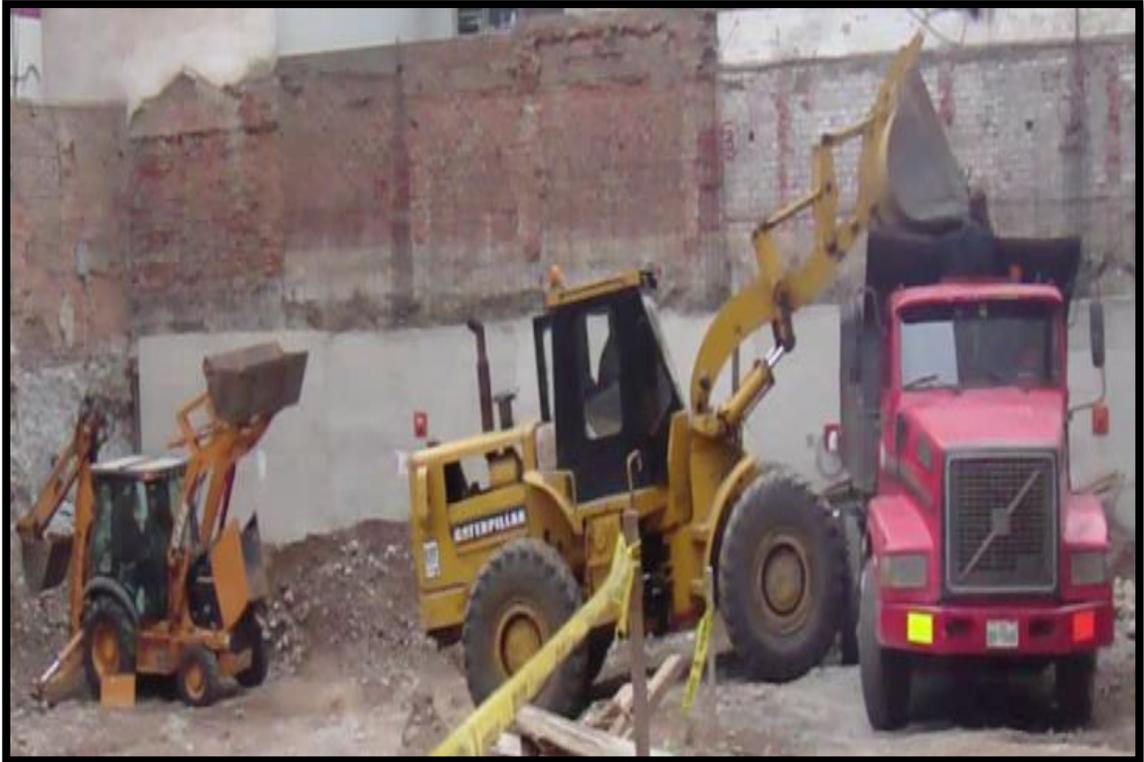
Figura 17: Excavación masiva y eliminación de material excedente  
Elaboración: el autor

En el edificio Monte Rosa, la excavación masiva se hizo con una retroexcavadora que posteriormente arrastra y acumula el material excavado para que el cargador frontal los cargue al volquete, quien se encarga de la eliminación del suelo, como se ve en la figura 17 y 19. La excavación se programó por etapas determinadas por cada hilada de anclajes. En la primera hilada se hizo hasta la profundidad requerida para realizar los anclajes.

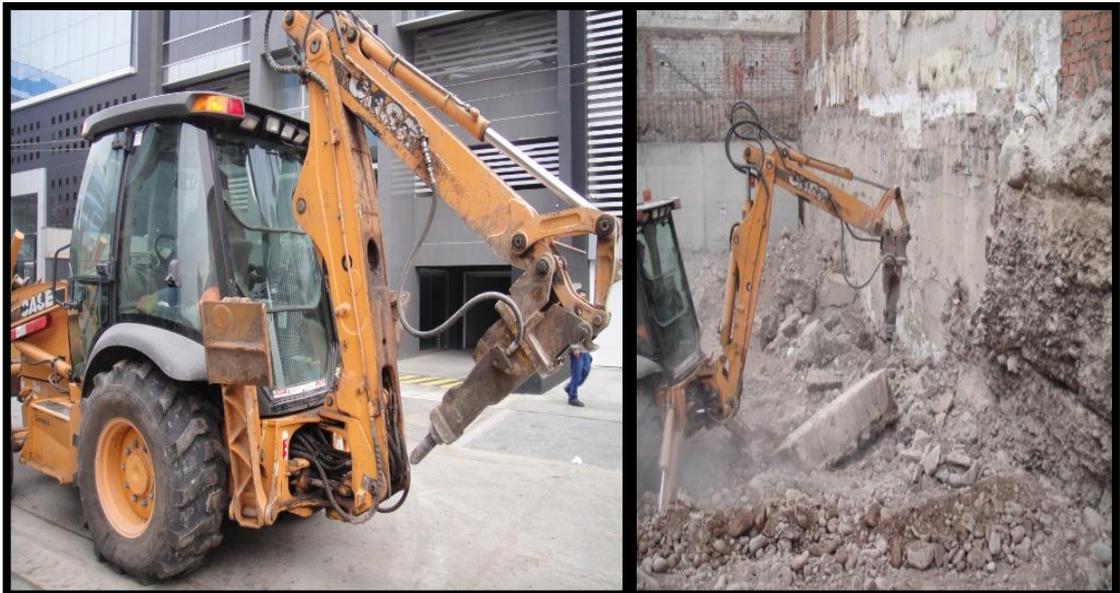
Figura 18: Retroexcavadora mixta-Cuchara  
Fuente: Fotografía tomada en obra de Santiago de Surco

**Pequeño cargador frontal con retroexcavadora:** también adecuado para excavaciones menores. En la parte de la retroexcavadora se le puede cambiar el accesorio por el de martillo, como se indica en la figura 18. Esto fue muy útil para la demolición de calzaduras de 7.00 m. de profundidad que invadieron el terreno cuando se construyó el edificio vecino de 10 pisos colindante por el lado derecho (eje 5).

**Retroexcavadora de Llantas:** fue de mucha utilidad en el trabajo de eliminación de material excedente de la segunda hilada de anclajes porque su cuchara alcanza mayor altura y profundidad, ver figura 18.

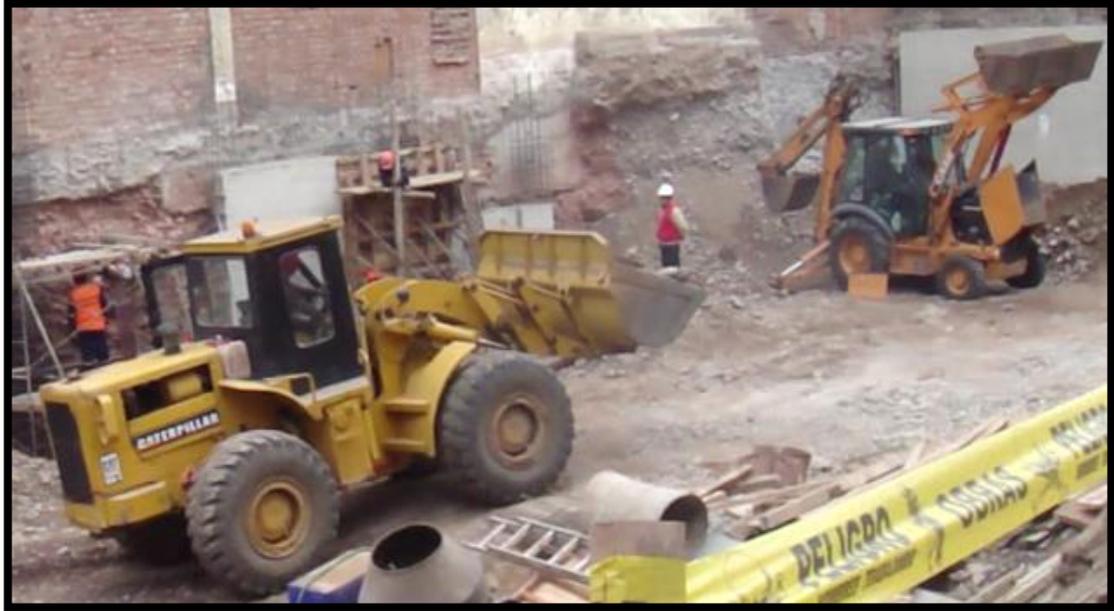
Figura 19: Cargador y Pequeño Cargador Frontal  
Fuente: Fotografía tomada en obra de Santiago de Surco

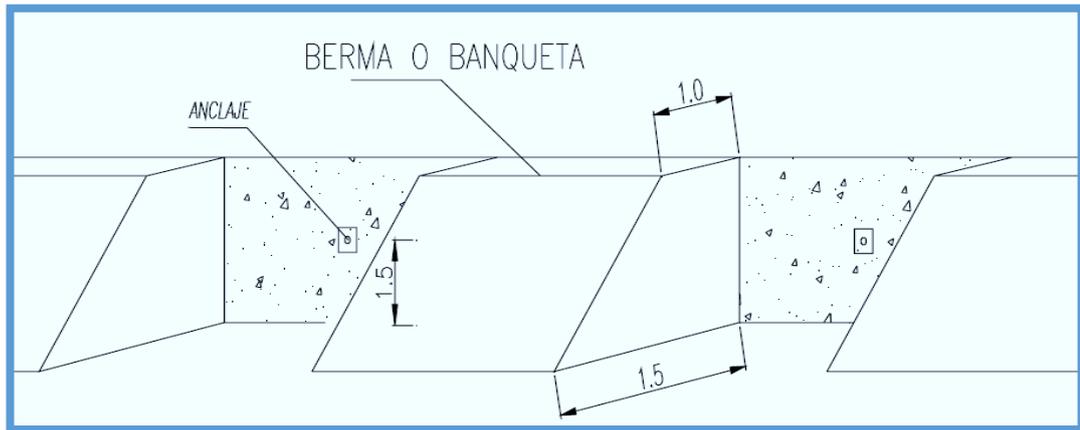
Figura 23: Procedimiento de construcción de módulos o paños

En esta etapa se excavaron los paños de la primera fila de una manera que se caracteriza por ser intercalada en el perímetro de la excavación. Se dejó una berma de 1.0 m en la corona y 1,5 en la base por el ancho del módulo correspondiente como se indica en la figura 23.

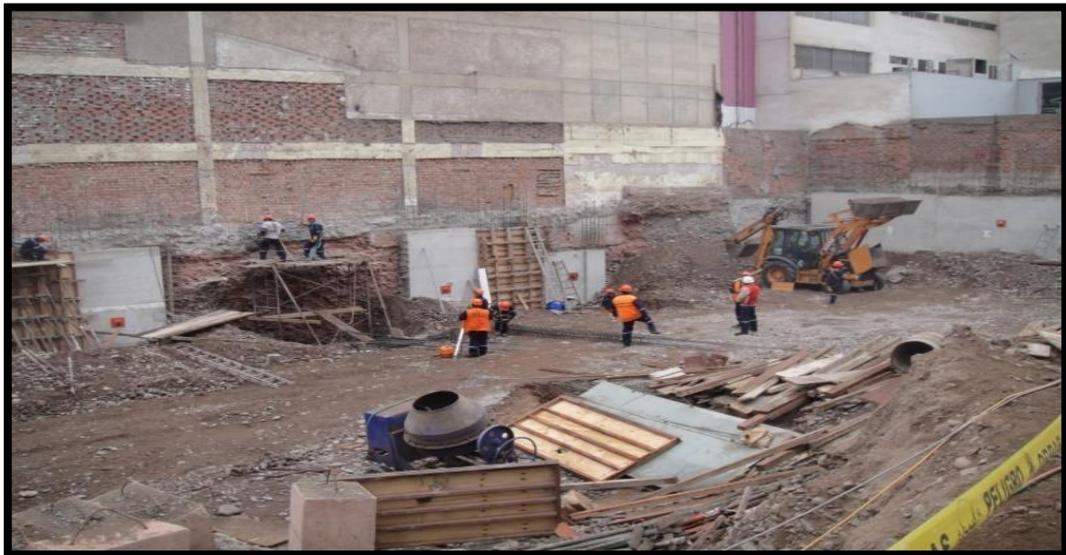
Figura 24: Paños vaciados del 1er anillo

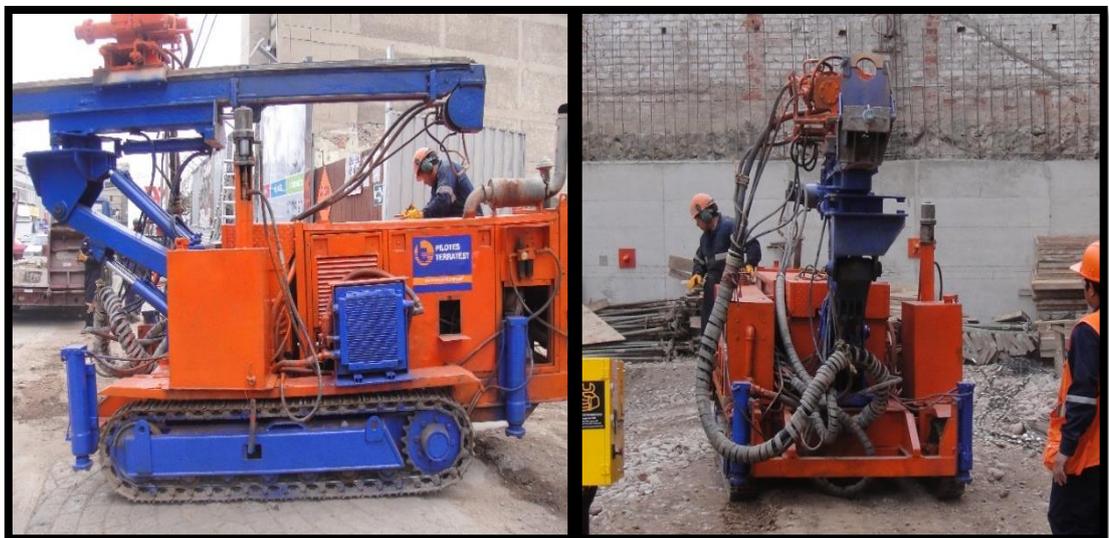
Figura 25: Máquina perforadora e inyectora de concreto  
Fuente: Fotografías tomadas en obra de Santiago de Surco

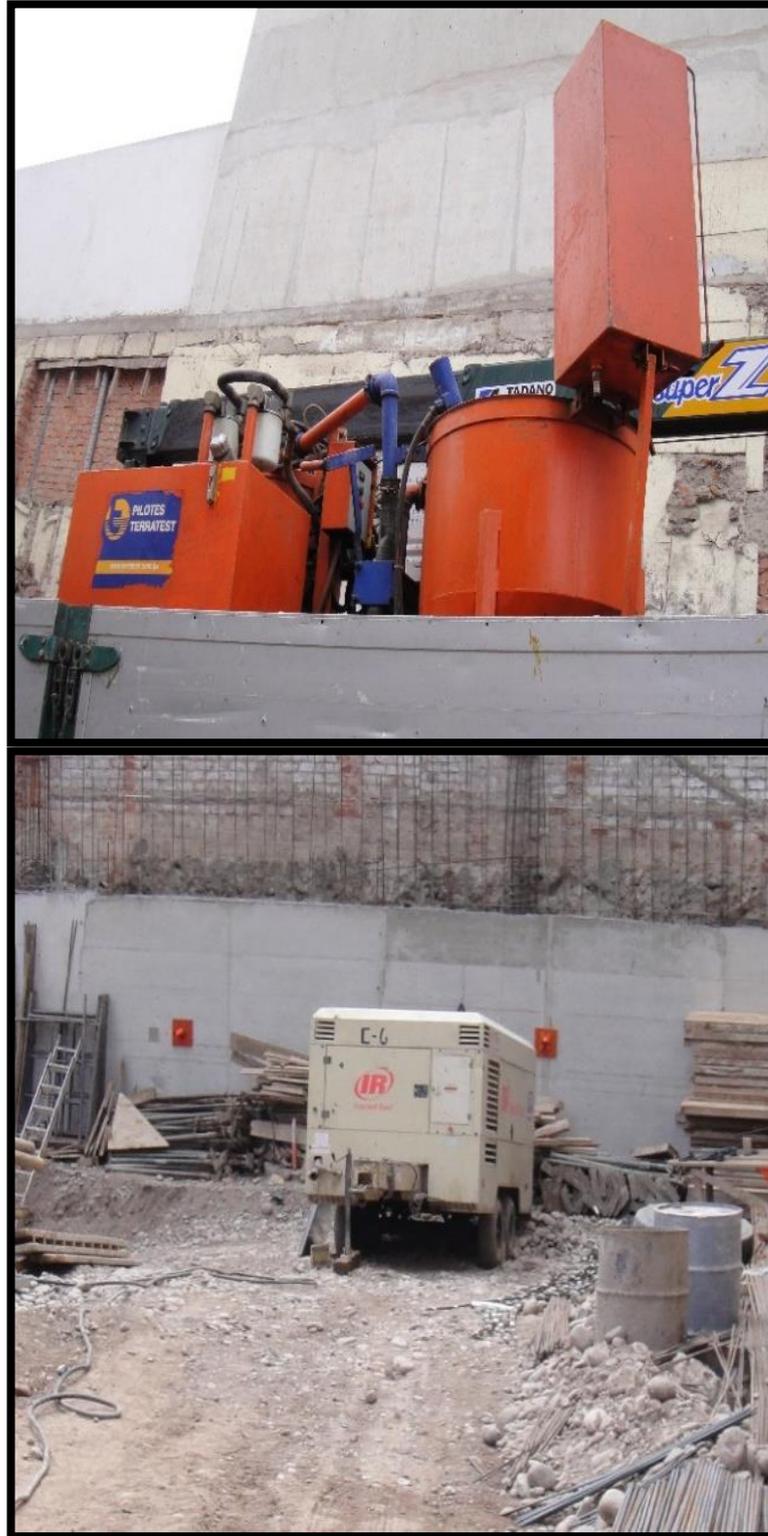
Figura 26: Bomba Concretera para la lechada y Compresora

La lechada produce un empuje hidrostático que es aplicado en las paredes y que además contribuye a evitar que estas colapsen. Para dicho proceso se usó una mini planta concretera y una compresora como se indica en la figura 26.

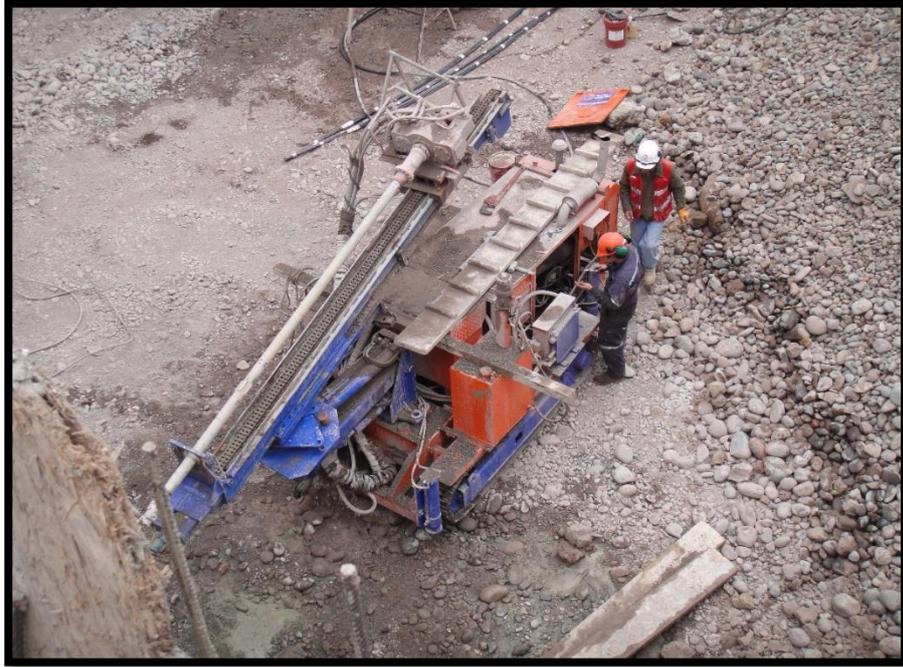
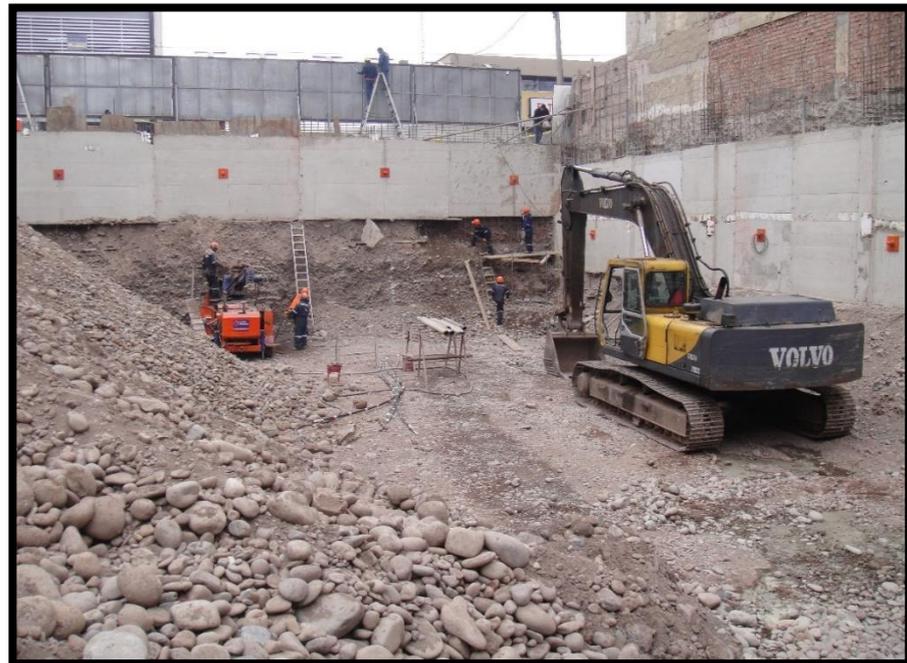
Figura 28: Perforación e Inyección de Anclajes  
Fuente: Fotografía tomada en obra de Santiago de Surco

Figura 29: Perforación e Inyección de Anclajes sobre la banqueta  
Fuente: Fotografía tomada en obra de Santiago de Surco

- Perforación continúa sobre la banqueta perimetral de la excavación
- Perforación intercalada sobre los muros a construir

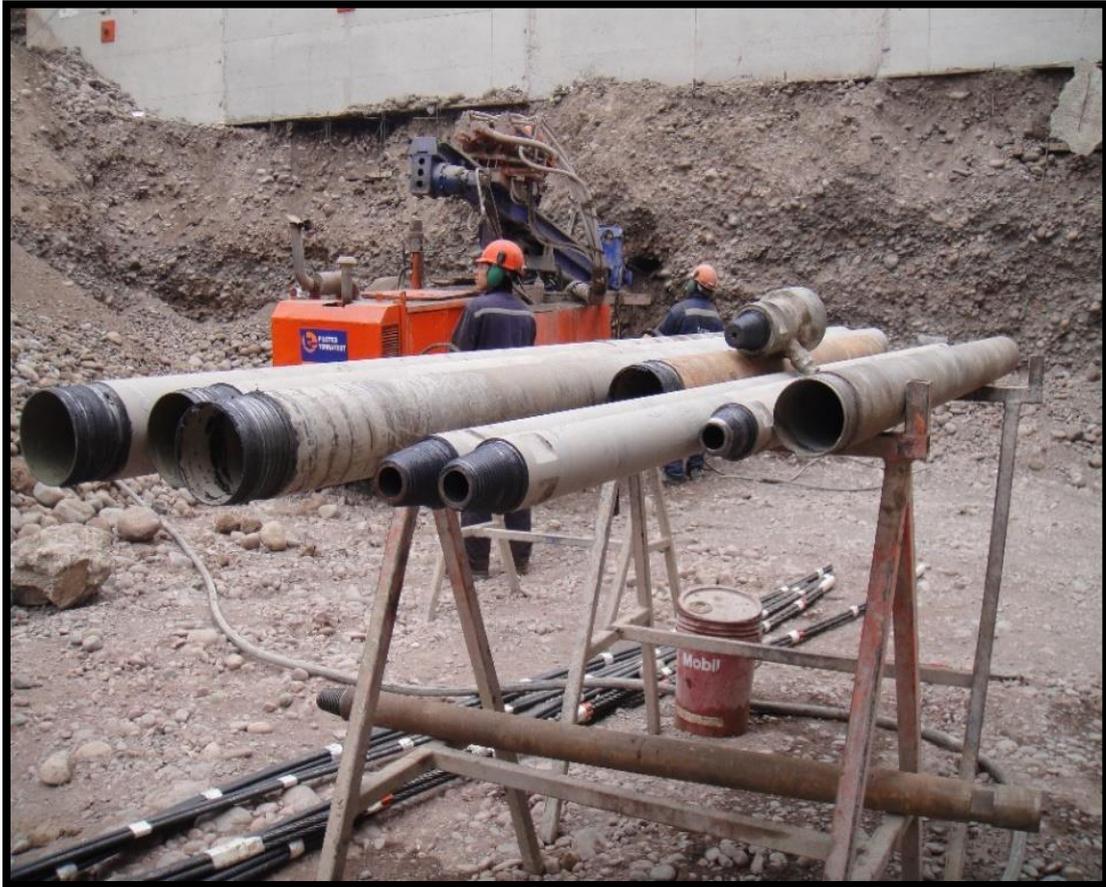
Figura 30: Tubos para perforar Anclajes
