**PROCESO CONSTRUCTIVO DE MUROS ANCLADOS EN  
EDIFICIO DE OFICINAS CON 3 SÓTANOS DEL DISTRITO DE  
SANTIAGO DE SURCO – LIMA.**

**INFORME DE SUFICIENCIA PROFESIONAL  
PARA OPTAR EL TÍTULO PROFESIONAL DE INGENIERO CIVIL**

El presente trabajo de suficiencia profesional desarrolla la técnica constructiva de los muros anclados en el Edificio de Oficinas Monte Rosa del distrito de Santiago de Surco.

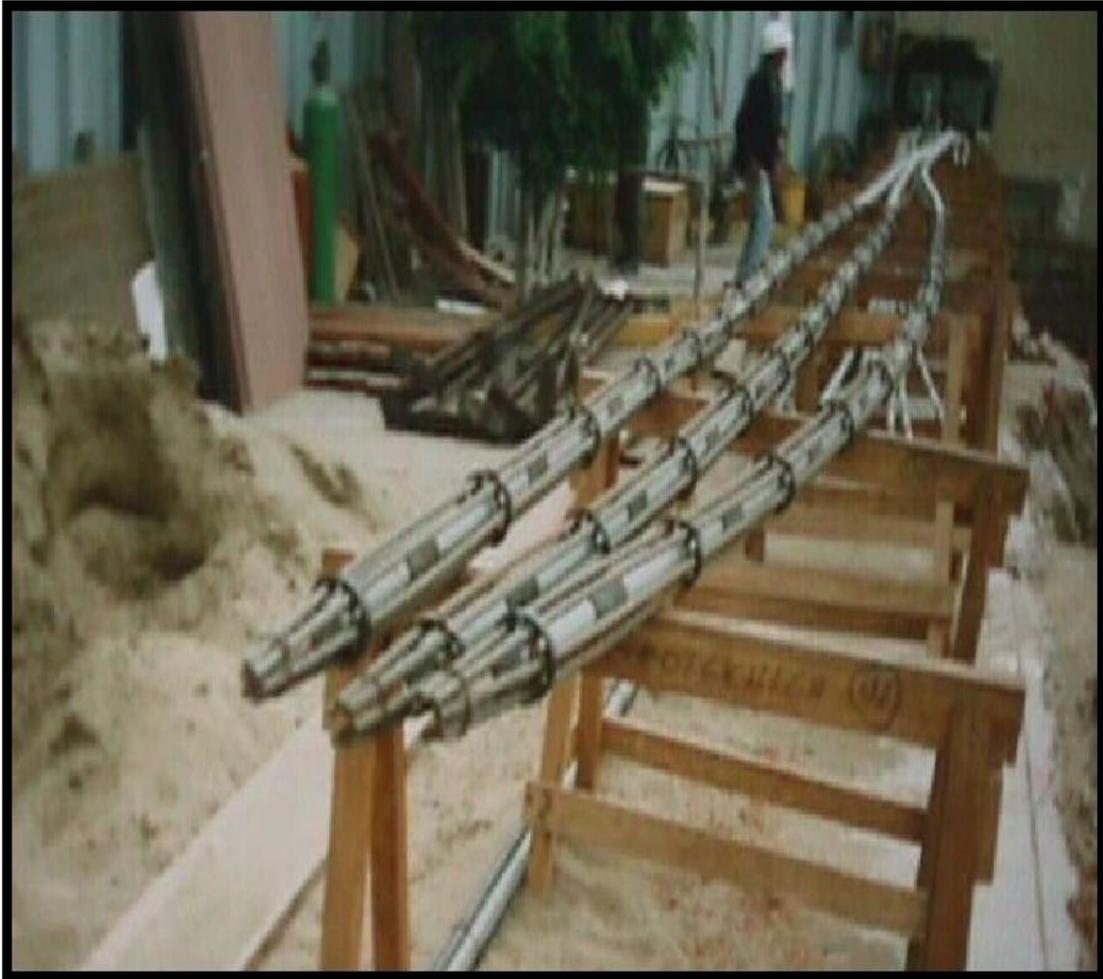
Figura 31: Cables de acero para los anclajes  
Fuente: Fotografía tomada en obra de Santiago de Surco

Al dar por terminada la perforación se colocaron los cables de acuerdo al diseño. Los cables usados se indican en figura 31 y se realizó en seguida el llenado con lechada. Por ejemplo, en los anclajes a lo largo del eje 1 que era el más crítico, porque colindaba con un edificio de 8 pisos con cimentación superficial, se colocaron 5 cables. En el eje A, en el lindero posterior que colinda edificaciones de 2 pisos y el cerco de un patio, se colocaron 3 cables; en el eje h, en el lindero que colinda con la calle Monte Rosa, solo se colocaron dos cables. La cantidad de cables se calcula en función del peso y vulnerabilidad de las edificaciones vecinas.

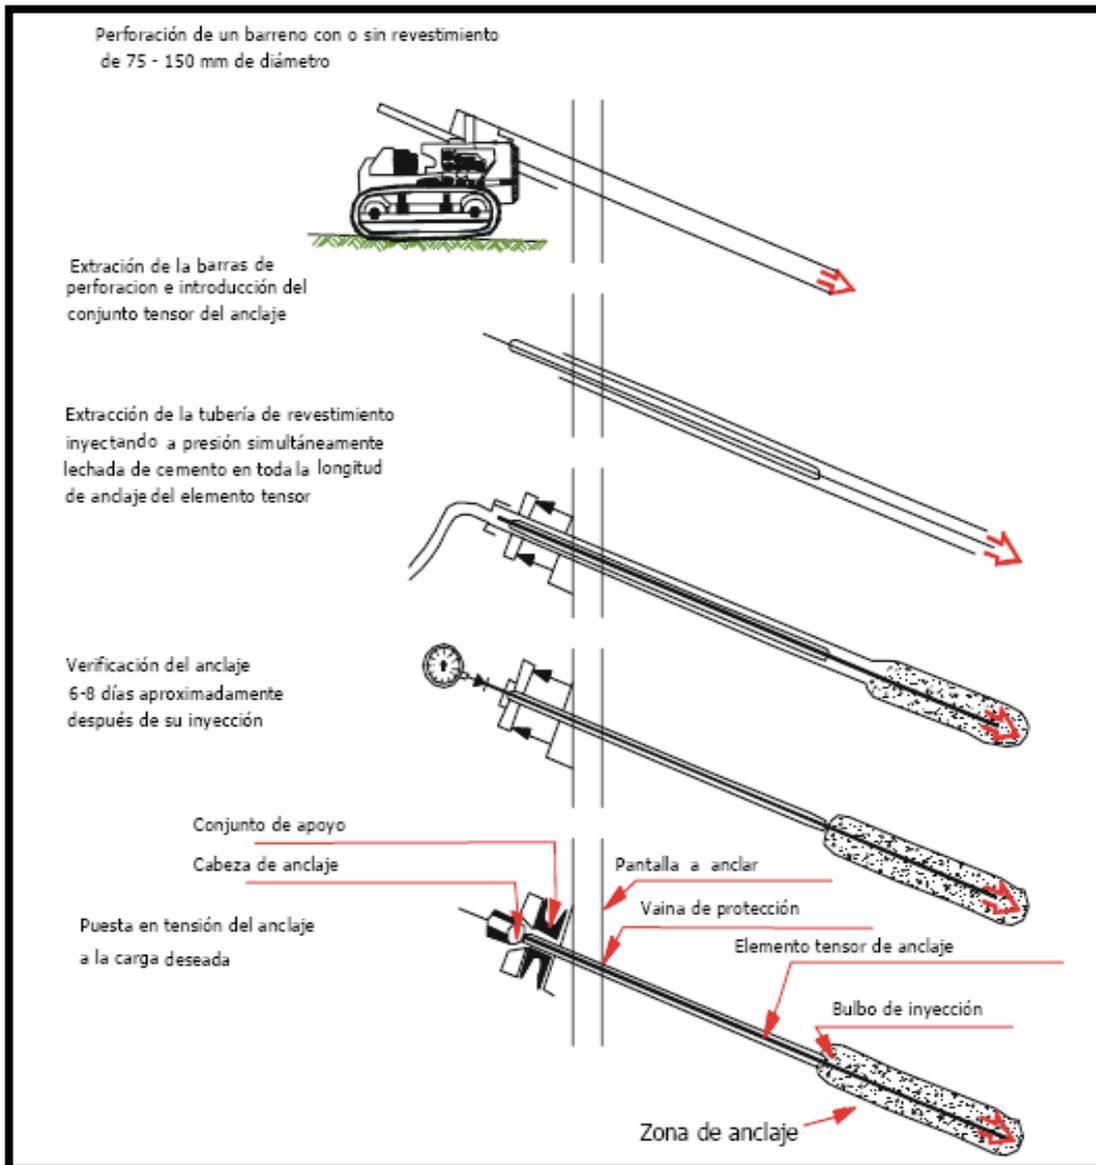
Figura 32: Secuencia de anclajes

Es importante mencionar que se llenaron los elementos (anclajes) apenas se terminó cada perforación. Para detallar la secuencia de las actividades relacionadas al anclaje se muestra la figura 32.

Al terminar el llenado se tuvo que esperar entre 4 a 7 días para que el bulbo madure y puede soportar la carga de diseño.

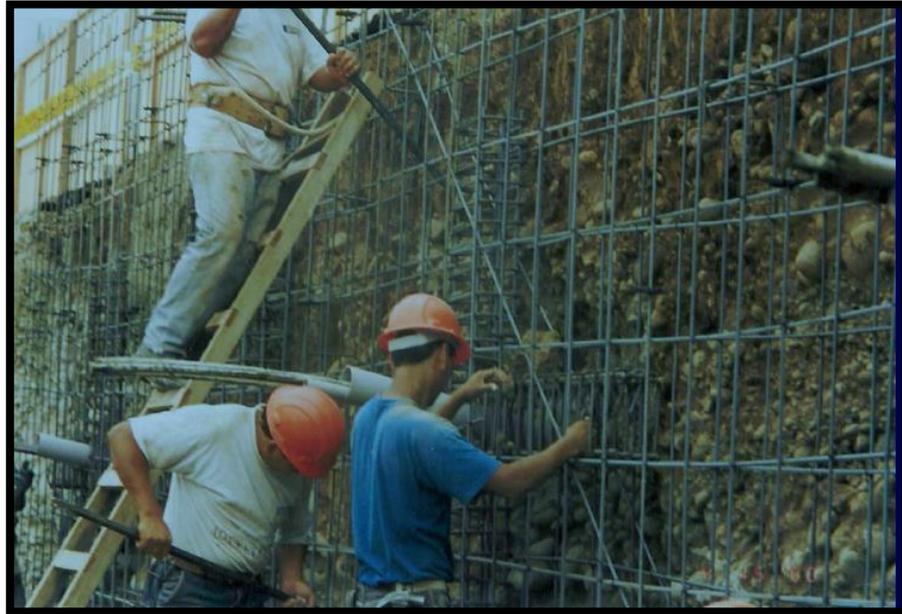
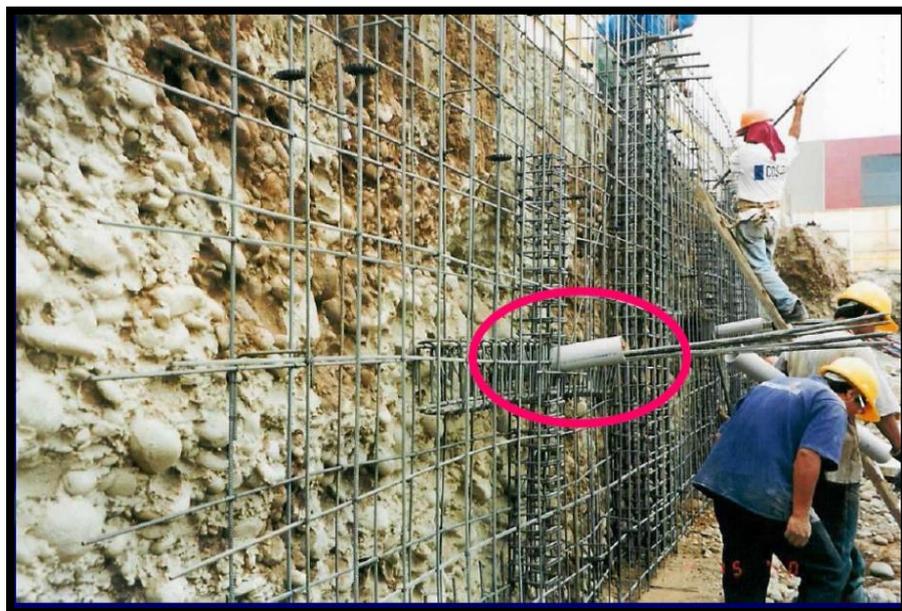
Figura 33: Colocación de la armadura del paño de muro anclado.

Figura 34: Refuerzo del elemento estructural

A continuación, en las imágenes siguientes, se detalla la colocación de la armadura:

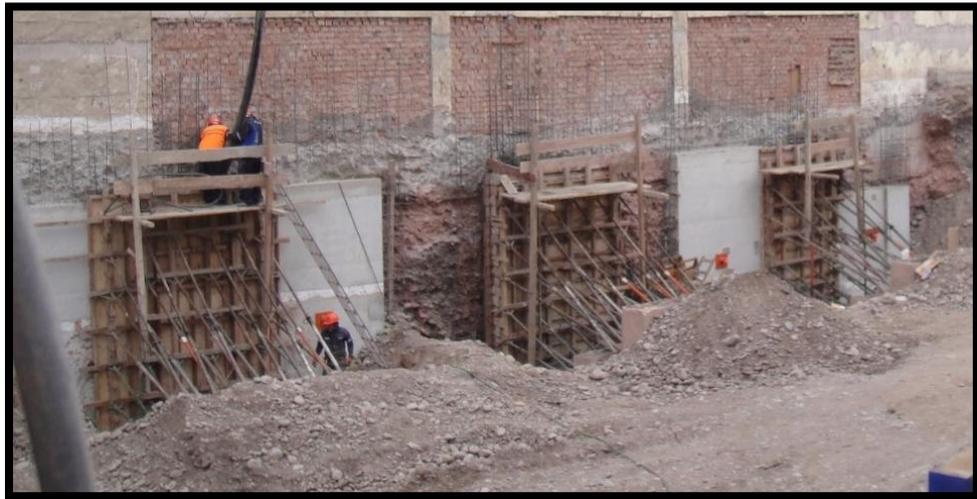
Figura 35: Encofrado y vaciado de concreto

Armado el de refuerzo del muro, se encofra y funde el primer nivel superior del muro. Es importante mencionar que se debe evitar que se integre a las varillas, para lo se recomienda que se deje un espacio alrededor de la varilla sin fundir, como se ve en la figura 35 y en la figura 36 se observa anclaje tensado, requisito necesario para trabajar los paños adyacentes.

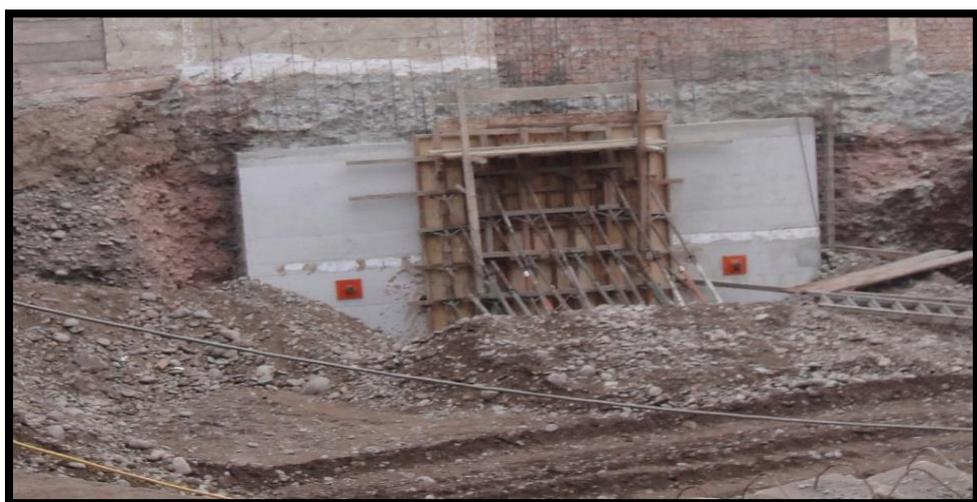
Figura 36: Se observe anclaje tensado

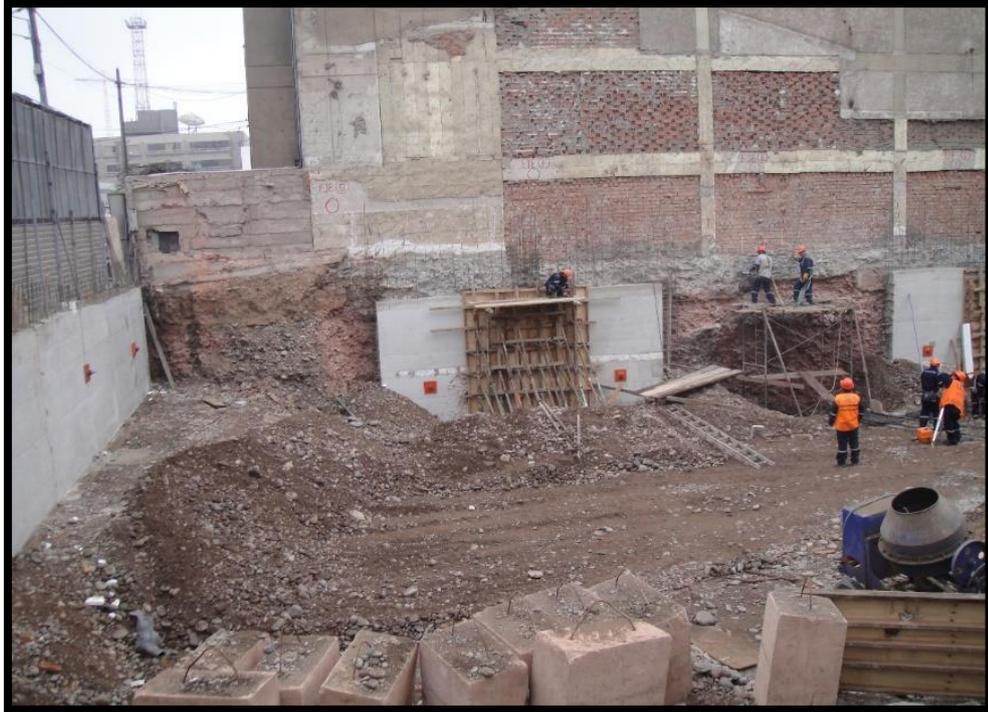
Figura 37: Encofrado y vaciado alternado de muros  
Fuente: Fotografía tomada en obra de Santiago de Surco

3. En lo concerniente a las etapas constructivas de los muros anclados podemos exponer que el progreso de estos se realiza por secciones alternadas. El procedimiento explicado en este estudio deberá seguirse escrupulosamente a fin de evitar fallas o accidentes.

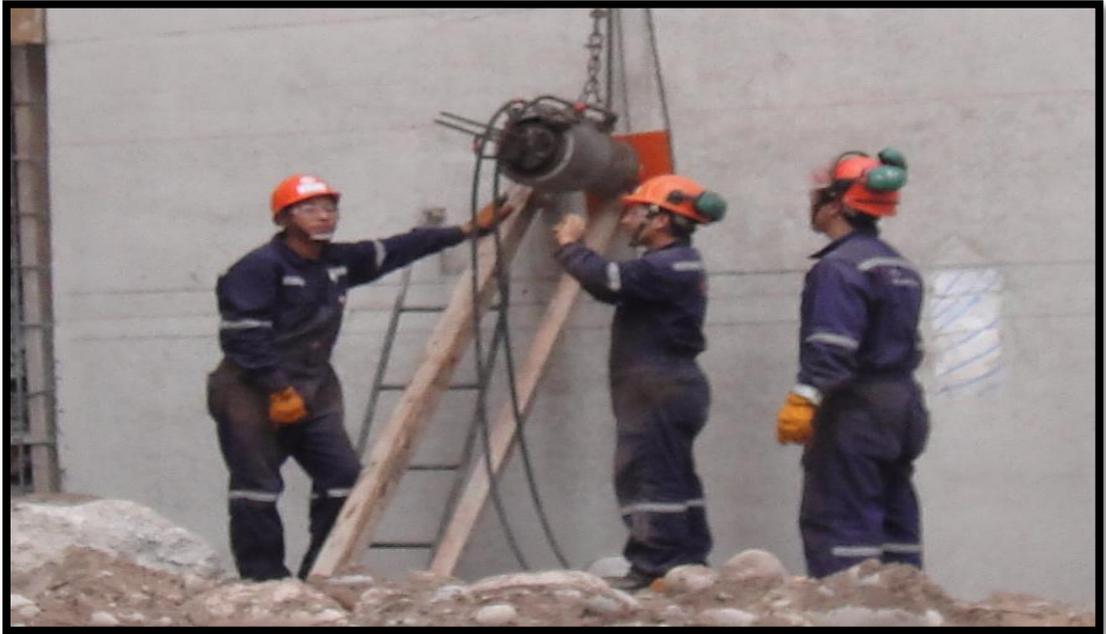
Figura 38: Tensado del anclaje con gata hidráulica

Para llevar a cabo el tensado de los anclajes, el bulbo debe estar maduro y que el muro que ha sido vaciado cumpla con una resistencia de  $210 \text{ kg/cm}^2$ .

En la obra del edificio Monte Rosa se trabajó con concreto de  $f'c = 280 \text{ Kg/cm}^2$ . Y se solicitaba a la empresa contratista realizarlos al tercer día de haber vaciado y curado.

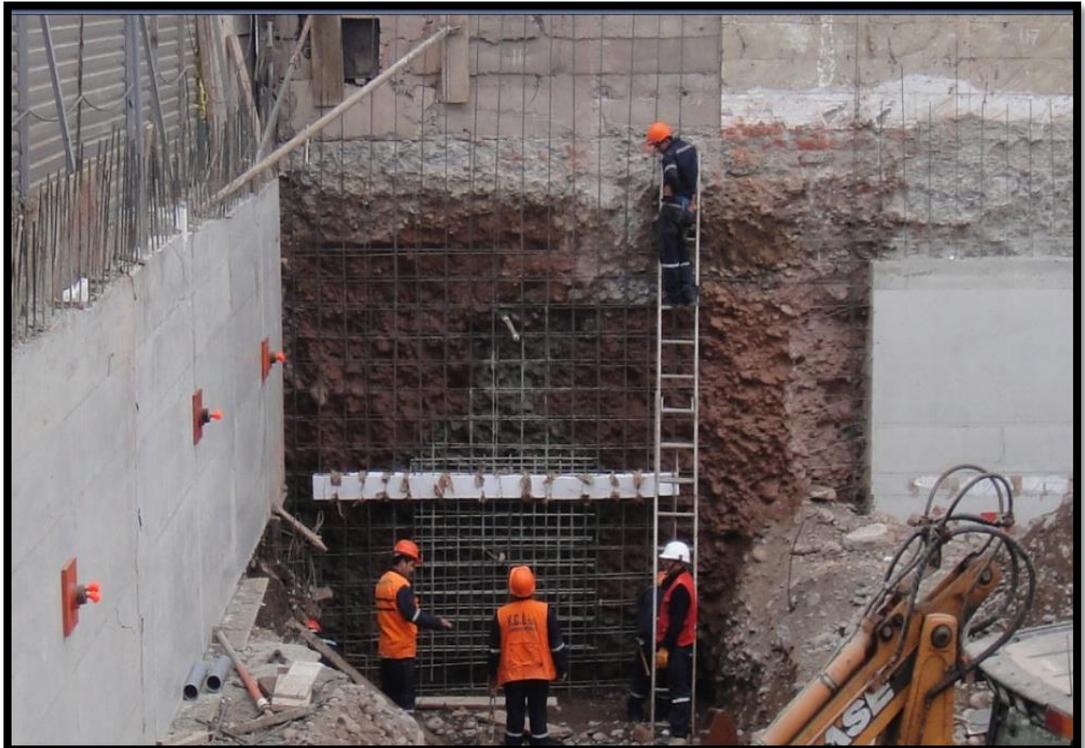
Figura 39: Armado de acero con refuerzo adicional

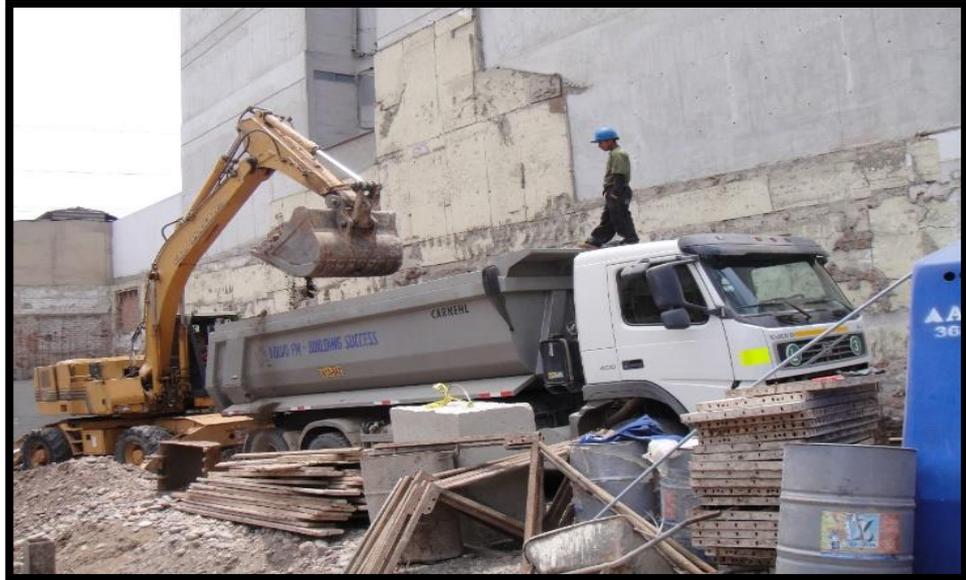
Figura 40: Excedente en Segunda Hilada

Se repite el procedimiento descrito para la primera hilada cuidando de integrarlas. Incluyendo la excavación masiva y eliminación de material excedente como se ve en la figura 40.

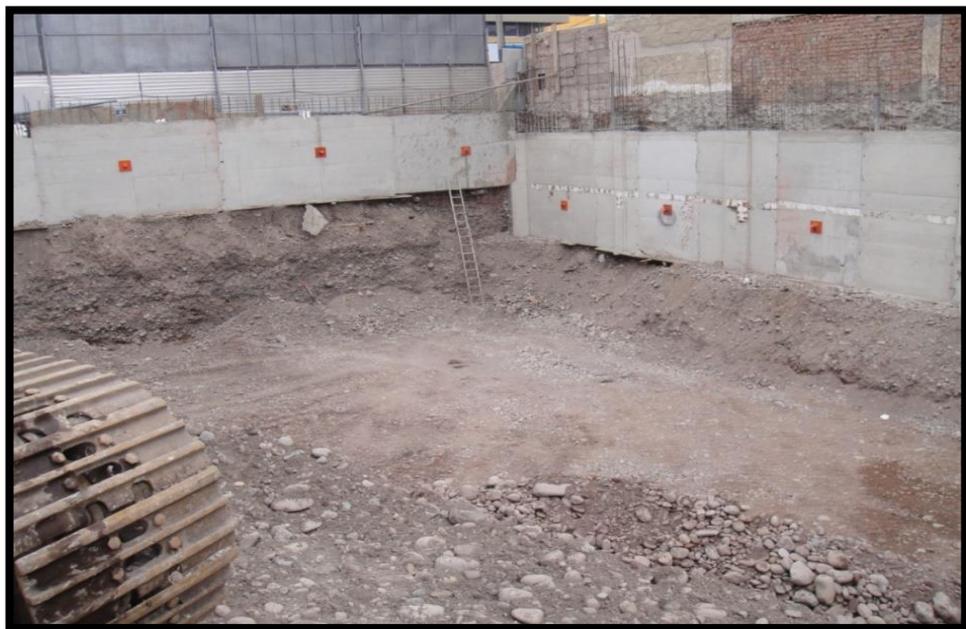
Figura 41: Concluidos todos los paños de la primera hilada

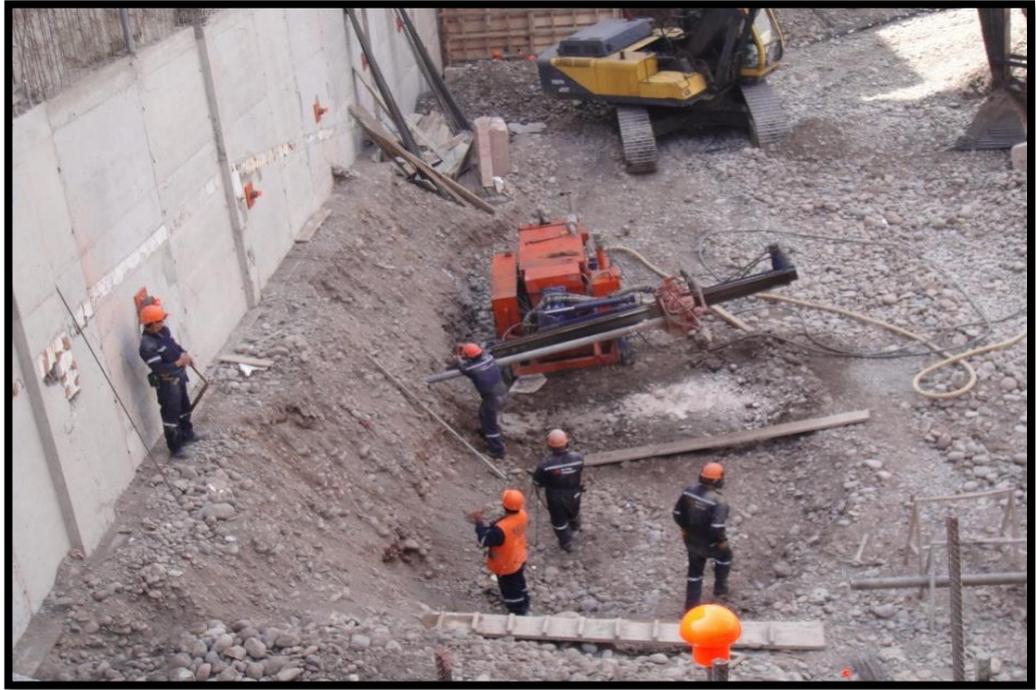
Figura 42: Perforación e inyección de anclajes en la segunda hilada  
Fuente: Fotografía tomada en obra de Santiago de Surco

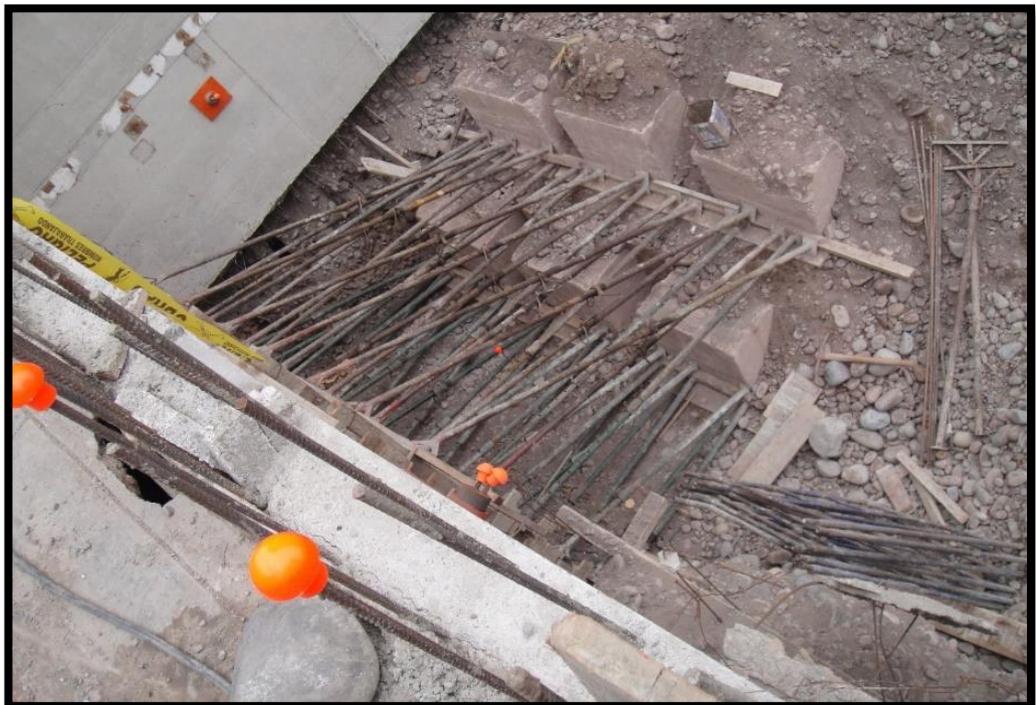
Figura 43: Encofrado de un paño en la segunda hilada  
Fuente: tomada en obra de Santiago de Surco

Se están concluyendo los vaciados de los paños de la segunda hilada. Nótese las ventanas en la parte alta del encofrado por donde se vaciará el concreto del paño colocando una tabla en forma diagonal donde se forma una rebaba de concreto denominada cachimba, como se indica en la figura 44.

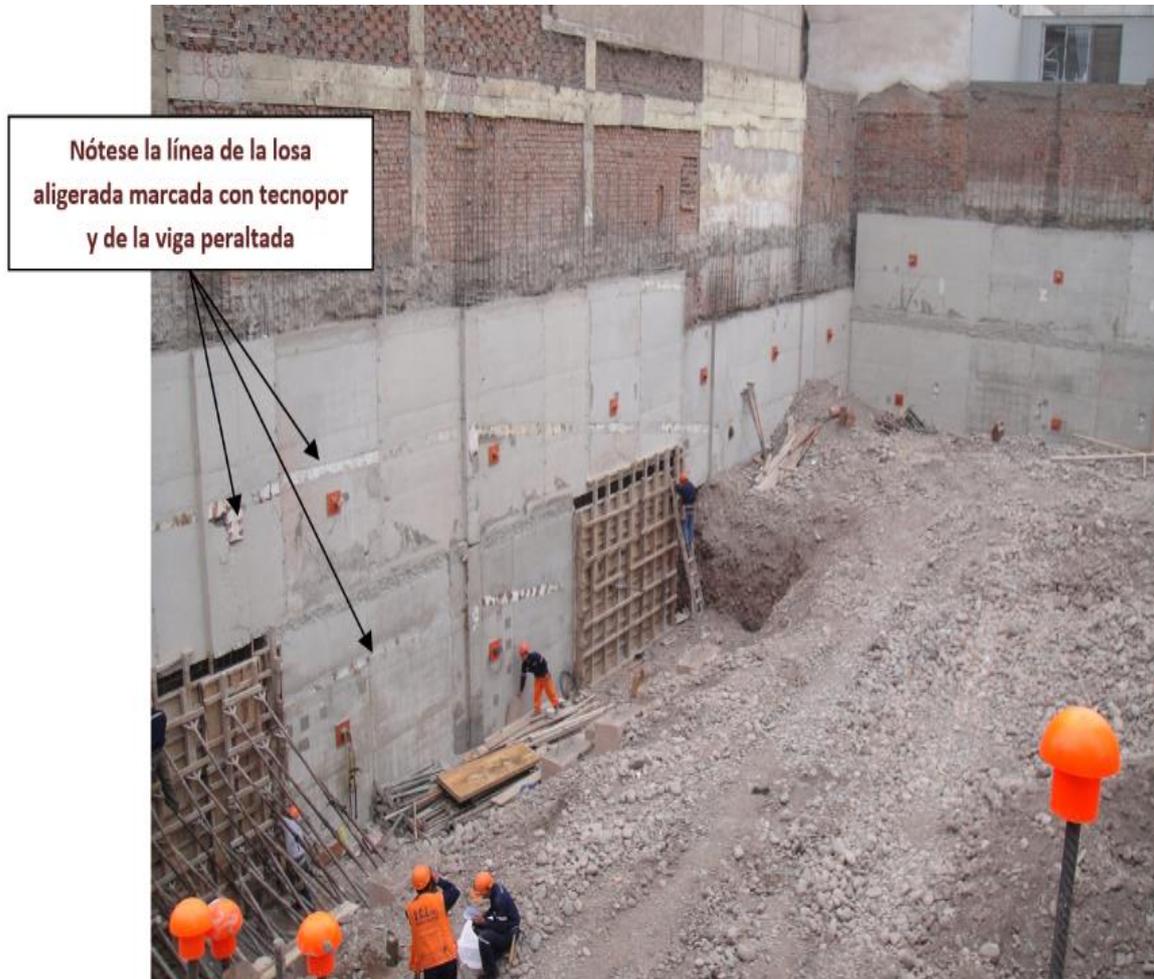
Figura 44: Fin de vaciado de concreto de la segunda hilada

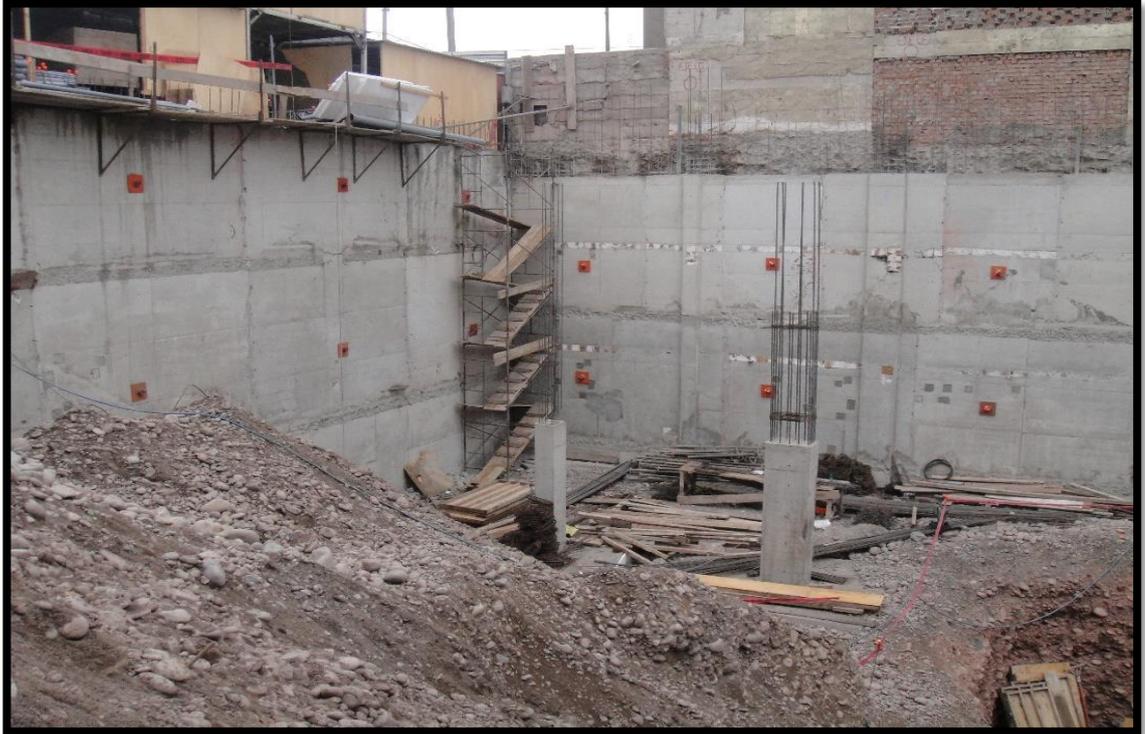
Figura 44: Muros anclados concluidos  
Fuente: Fotografía tomada en obra de Santiago de Surco

No requirieron muros anclados, se excavó por partes alternadas a manera de calzaduras como se indica en la figura 44.

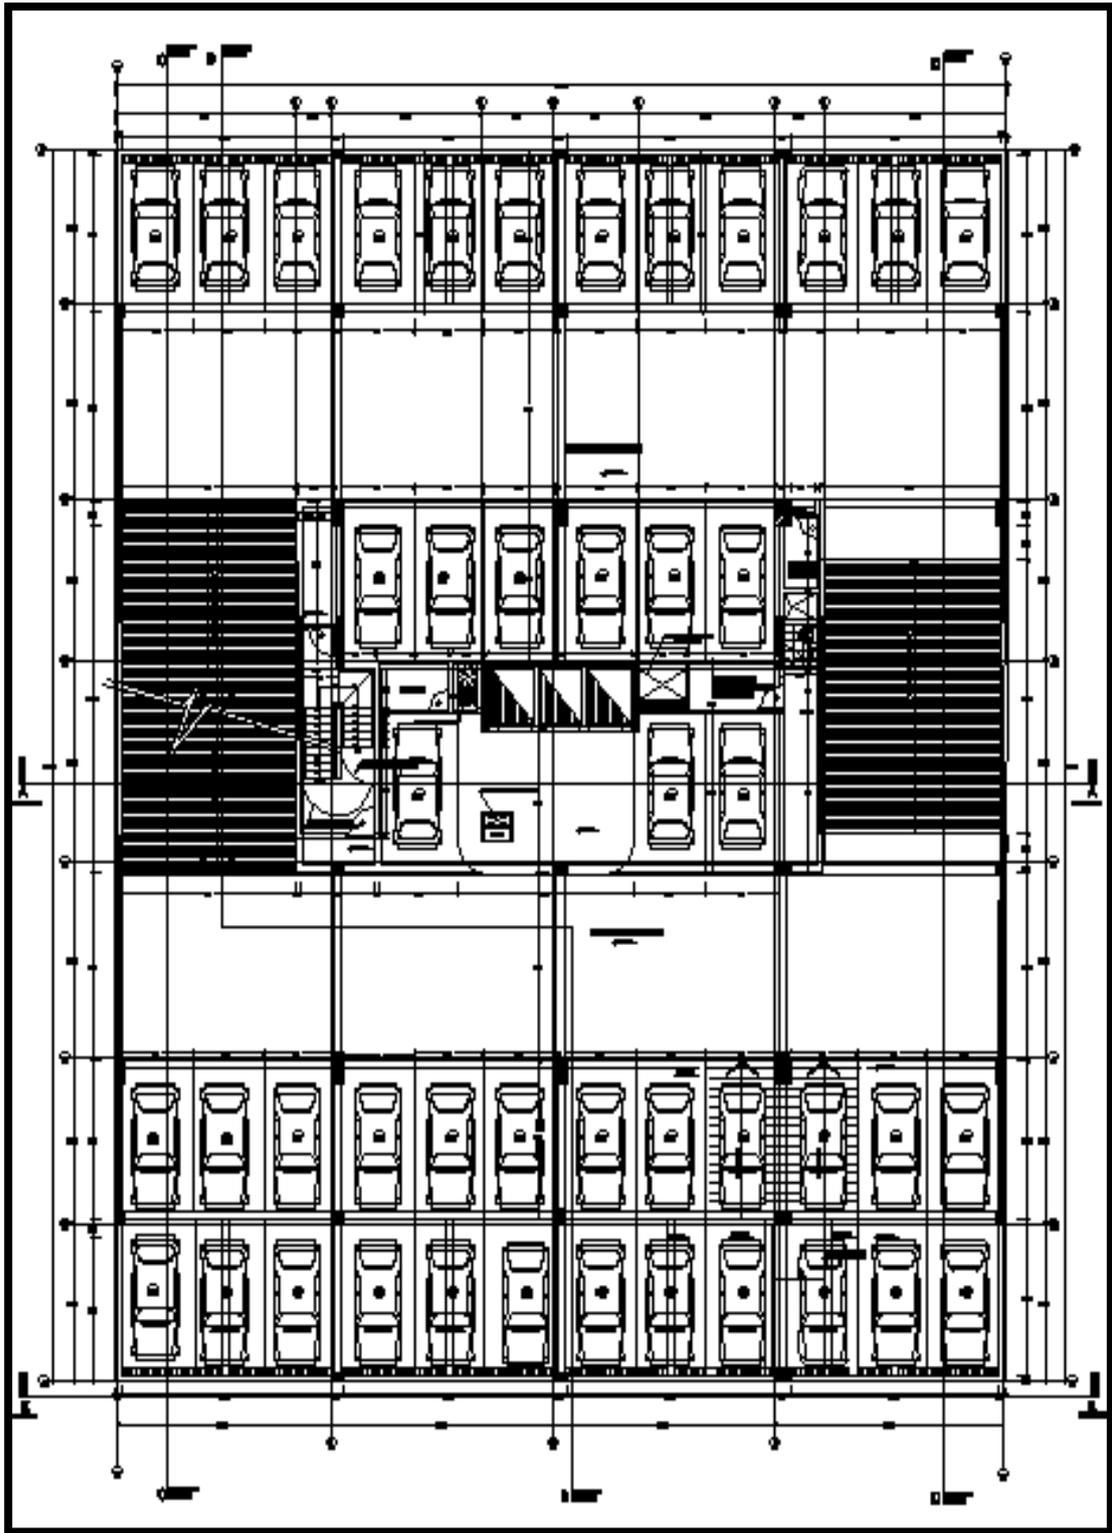
Figura 45: Plano de Arquitectura estacionamientos – primer sótano

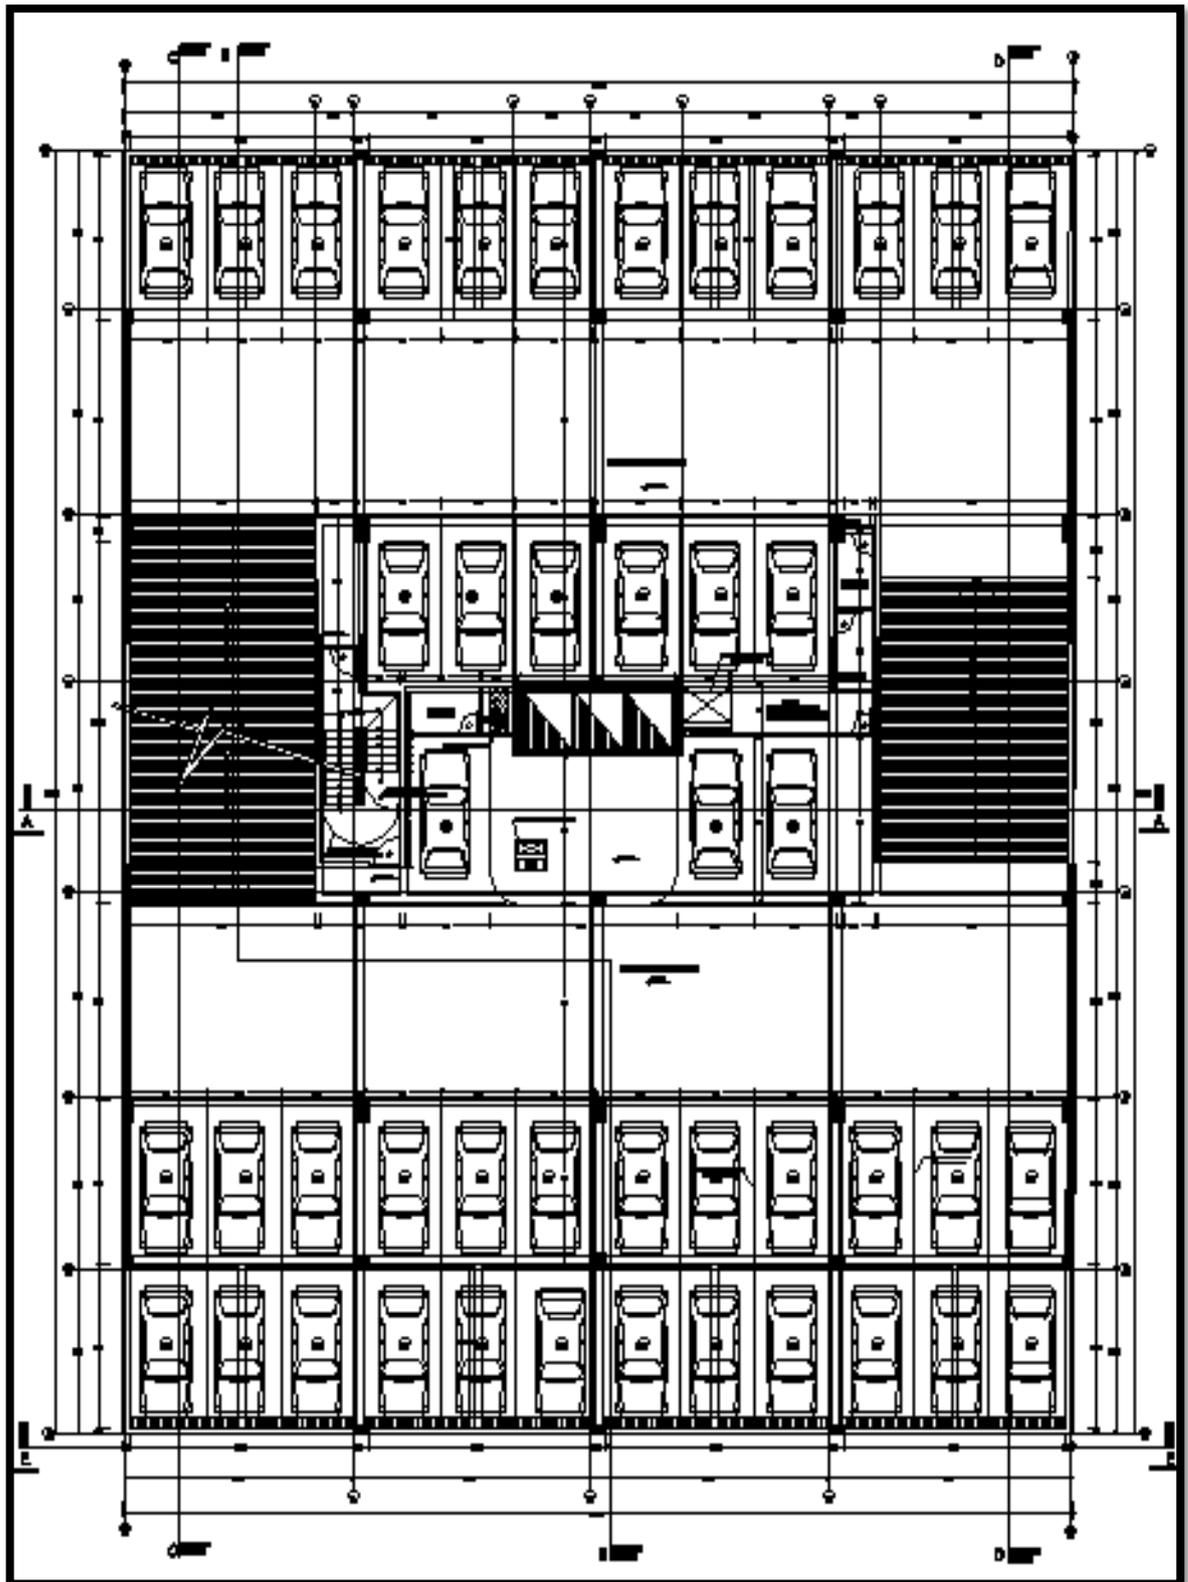
Figura 46: Plano de Arquitectura estacionamientos-segundo sótano

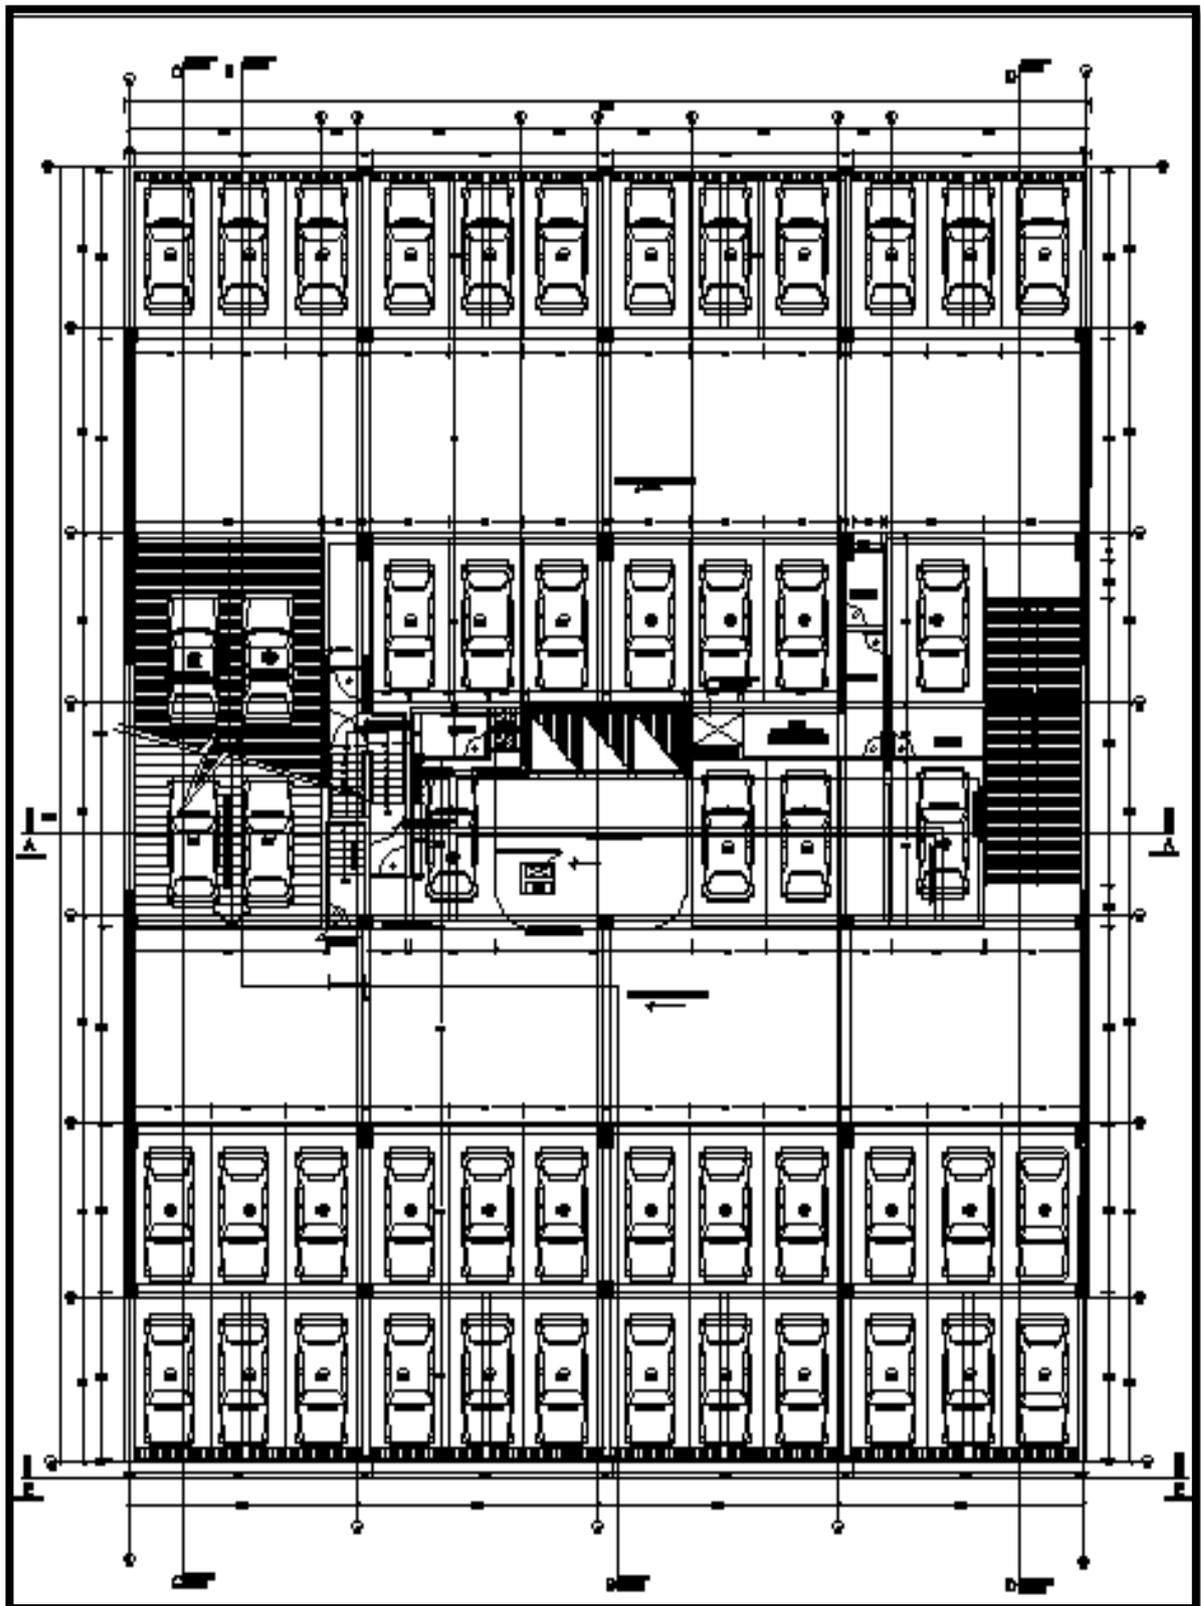
Figura 47: Plano de Arquitectura estacionamientos-tercer sótano  
Fuente: Municipalidad de Santiago de Surco

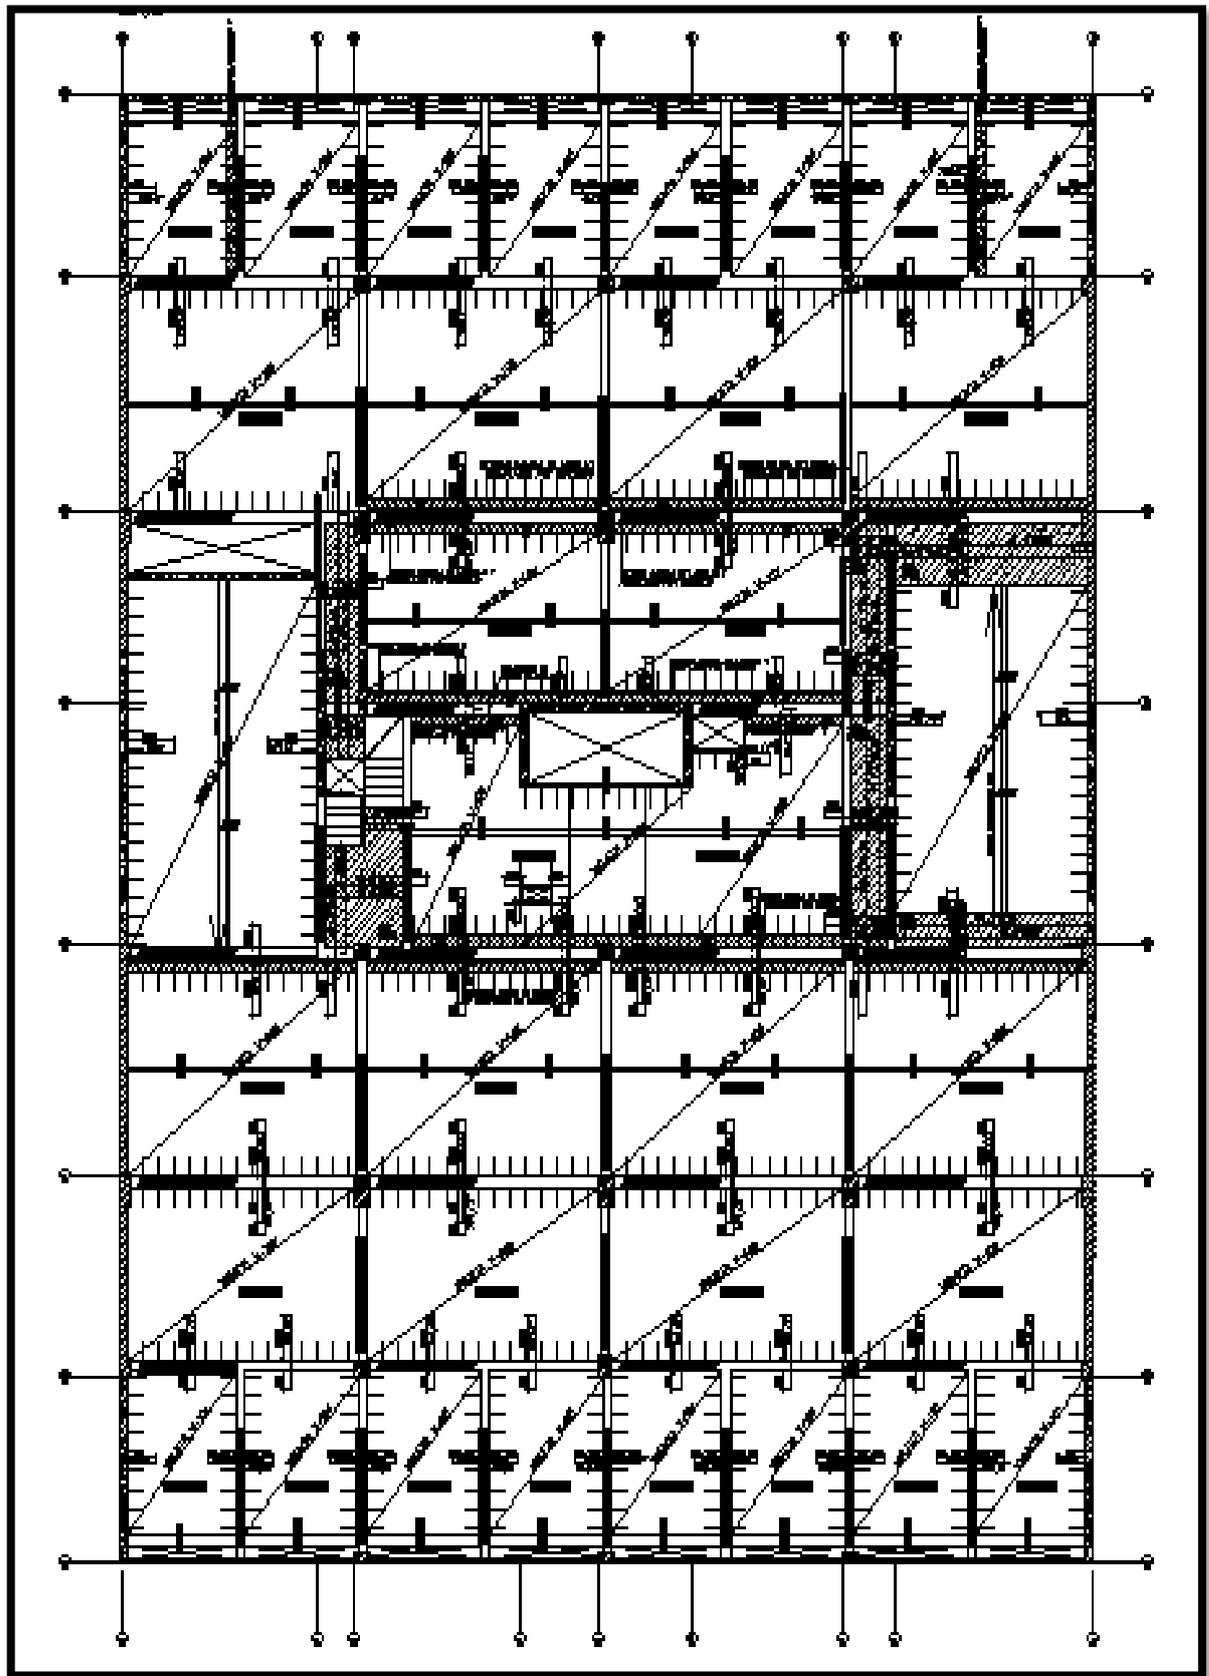
Figura 48: Plano encofrado sótano 1

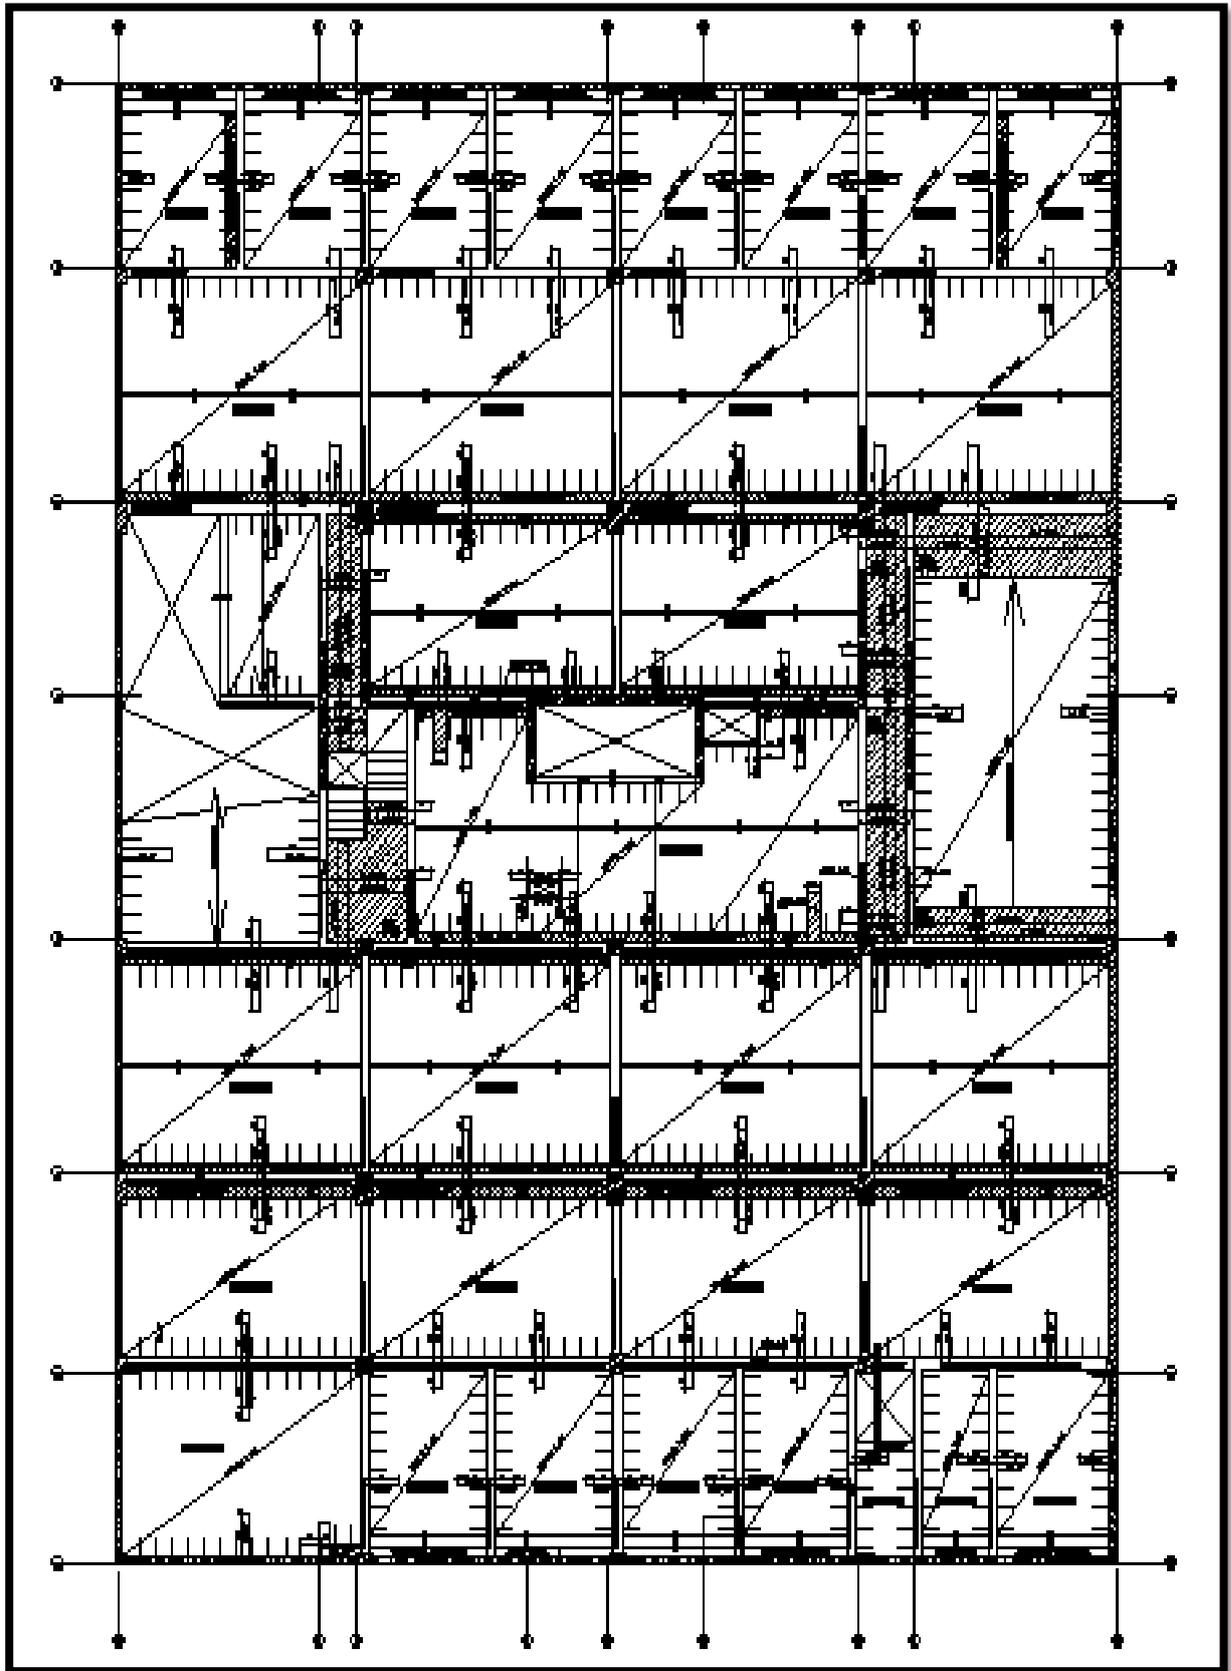
Figura 49: Plano encofrado sótano 2
