**ESTABILIZACIÓN DE TALUDES EN LA  
COSTA VERDE - CALLAO  
TRAMO. AV. SANTA ROSA – JR. VIRÚ. (1.3 Km).**

**TESIS PARA OPTAR EL TÍTULO PROFESIONAL DE INGENIERO CIVIL**

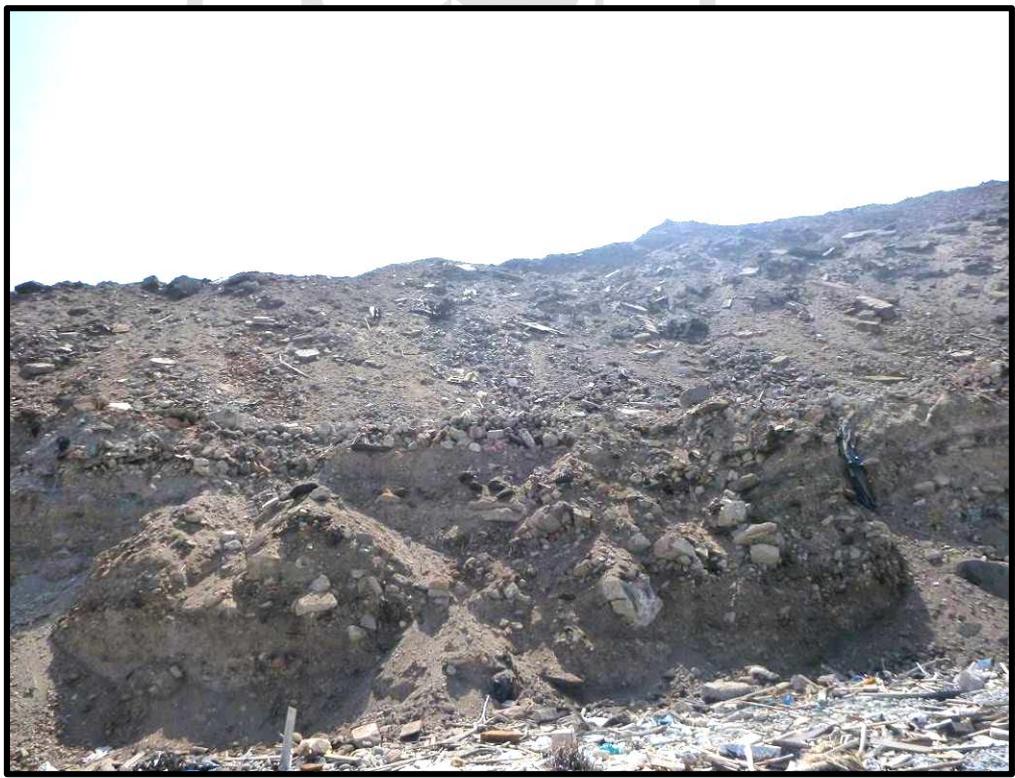
**Figura N° 02. Depósitos antrópicos (desmonte) sobre material conglomerático**

Sobre los acantilados, se encuentran depósitos antrópicos acumulados por la acción del hombre, los mismos que contaminan y se acumulan continuamente como desmontes, producto de la demolición de viviendas antiguas y la construcción de nuevas viviendas (productos de desechos industriales), asimismo, se observan acumulaciones de basurales en ciertos tramos del proyecto.

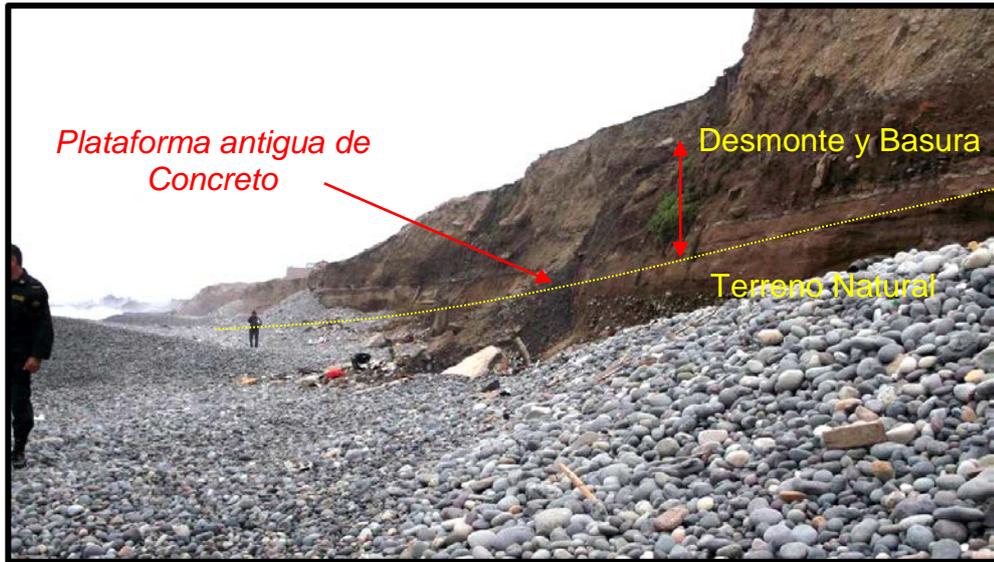
**Figura N° 03. Antigua plataforma de la Av. Costanera (encima de ella se ha depositados basura y desmonte con un espesor de varios metros)**

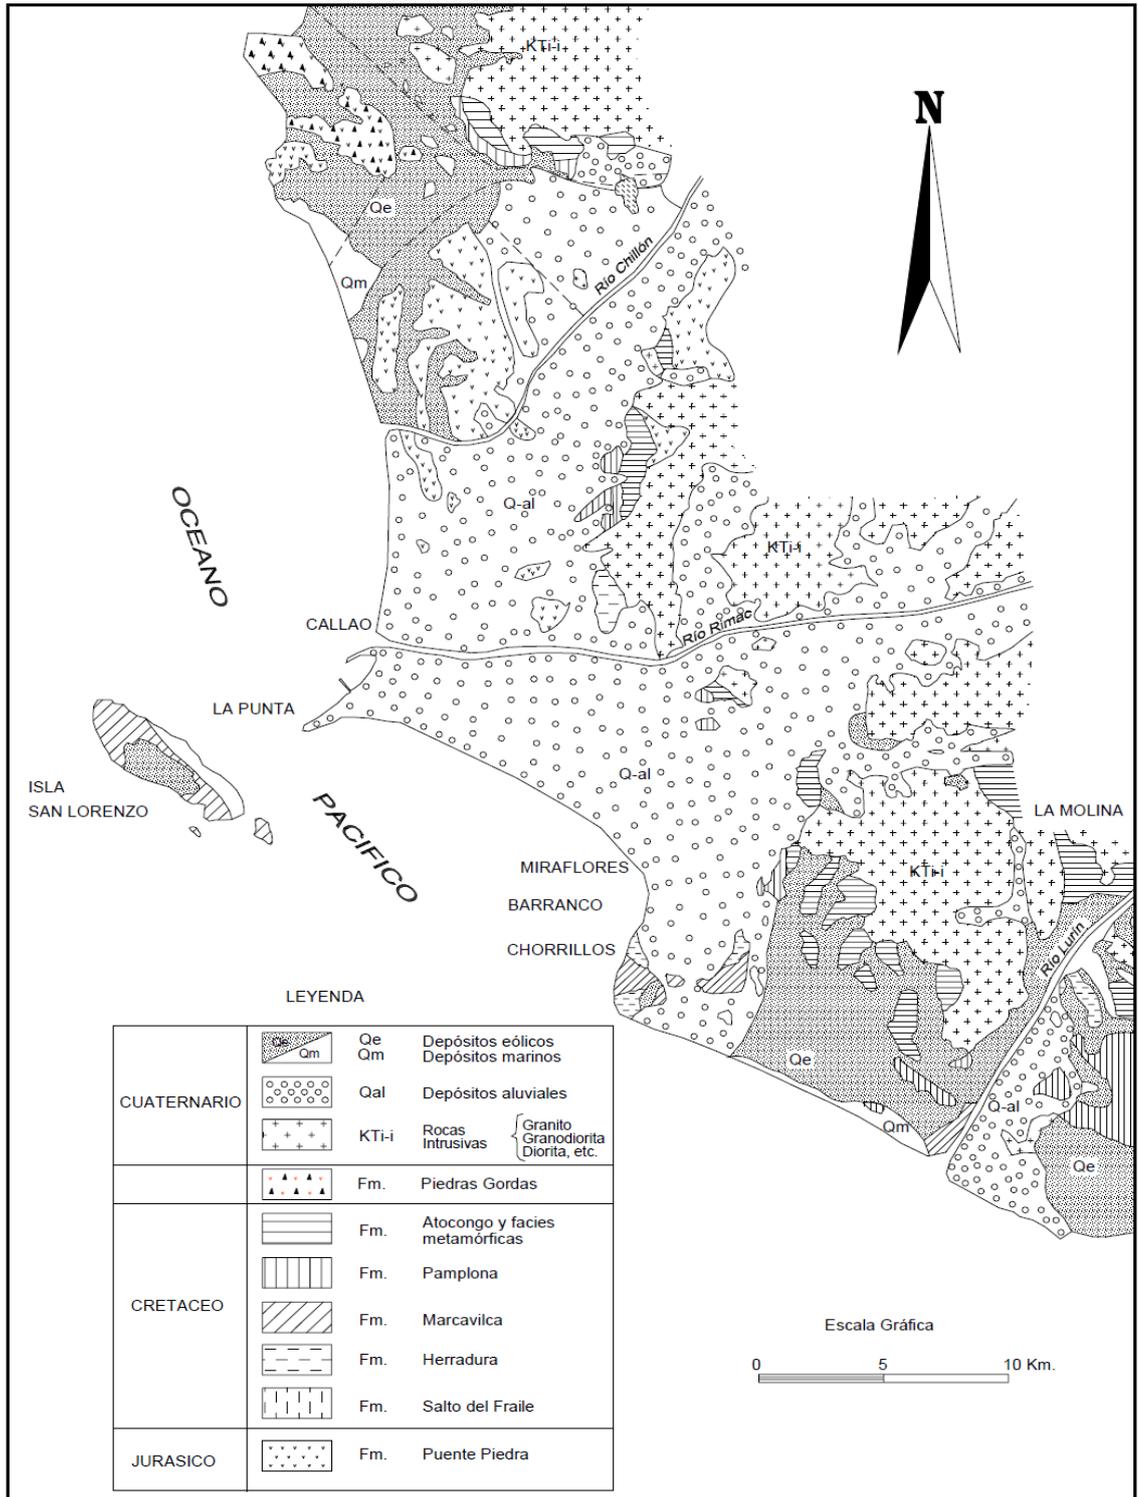
**Figura N°04. Mapa Geológico de Lima.**

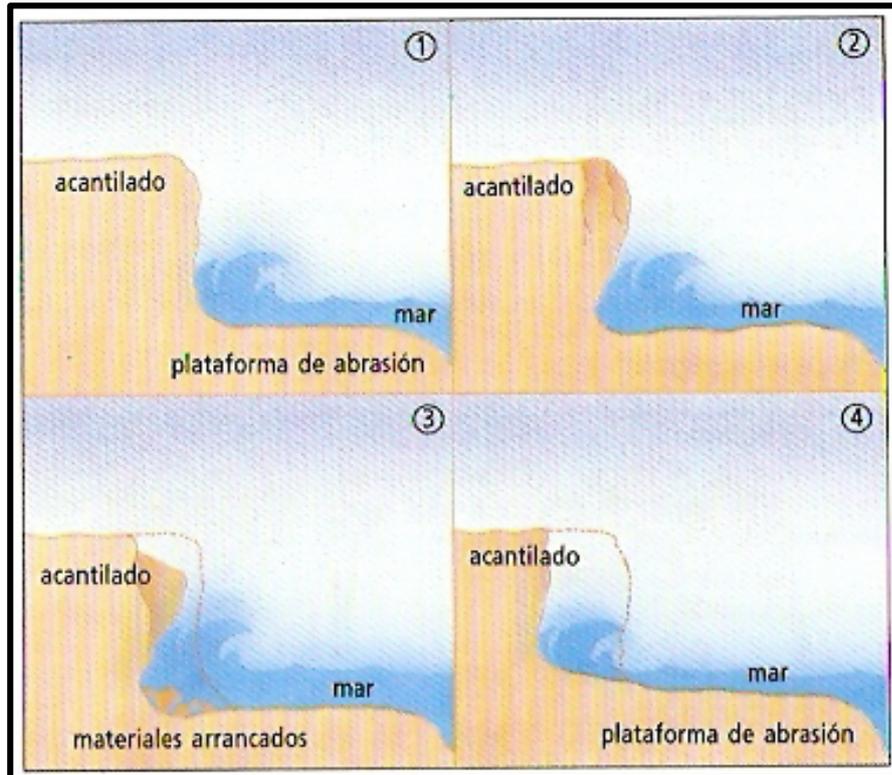
Figura N°06. Erosión marina que afecta el talud.

Las olas al chocar contra los acantilados, erosionan la base de los acantilados y provoca la caída de la parte superior, haciéndolos retroceder la pared rocosa y/o suelo. Los bloques que se han desplomado son destruidos y/o disgregados, formándose cantos rodados, arena y limo.

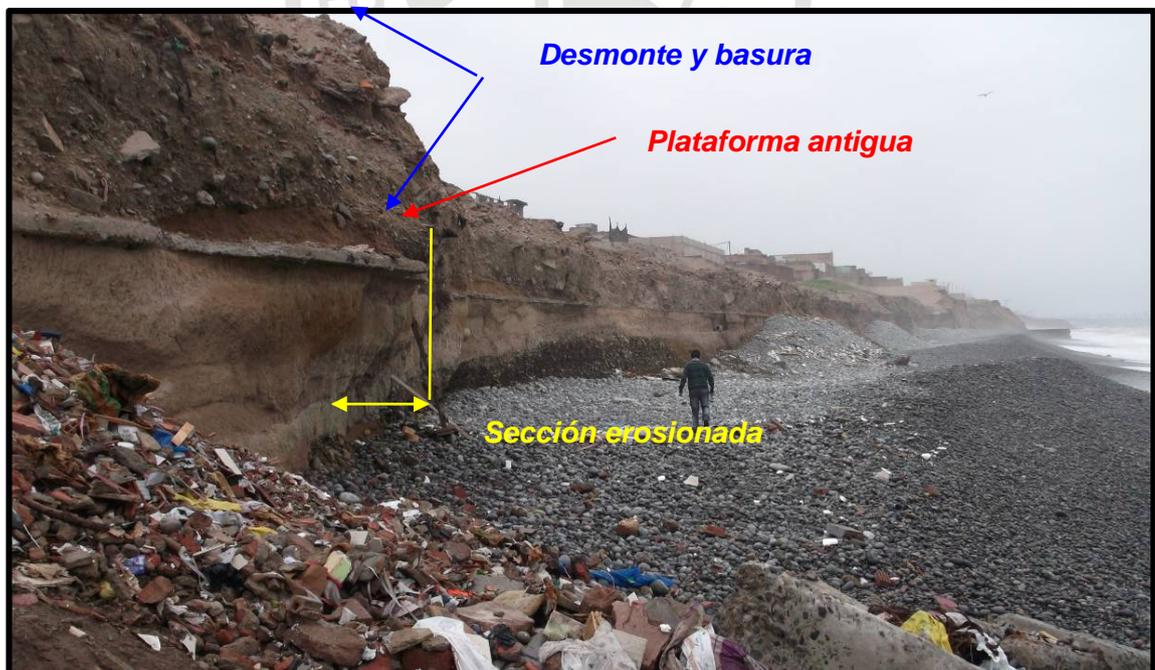
Figura N° 07. Talud con su base parcialmente erosionada, dejando colgado la sección superior, en la foto se observa que el remonte de las olas llega hasta la base del talud.

El viento y la brisa marina constantemente impactan en los sedimentos que conforman los acantilados. La brisa marina llega a poner en contacto minúsculas gotas de agua de mar (H<sub>2</sub>O + cloruro de sodio) con los depósitos fluvio deltaicos, humedeciendo los sedimentos y alterando la matriz, con lo que se debilita la cara expuesta del talud ocasionando la pérdida de estabilidad y el colapso de parte de la cara expuesta a manera de lajas o paralelepípedos, ocasionando la evolución de retroceso del acantilado (ver figura 07).

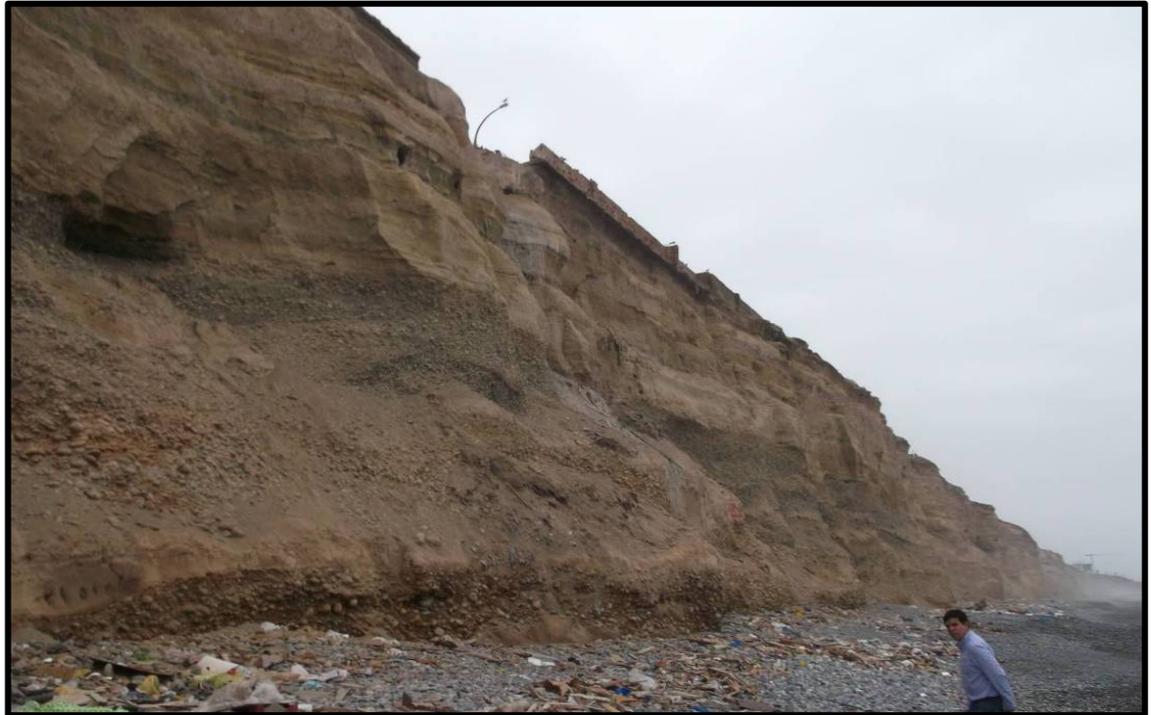
**Figura N° 08. Interacción de la erosión marina, eólica y la brisa marina. Altura del Colegio Militar Leoncio Prado donde se evidencia la interacción de la erosión marina, eólica y la brisa marina, se puede observar en la parte superior del talud a parte de la base de las aceras colgadas a punto de colapsar, debido a la erosión del talud inferior por acción de la erosión marina y las partes superiores en menor escala por la erosión eólica y la brisa marina.**

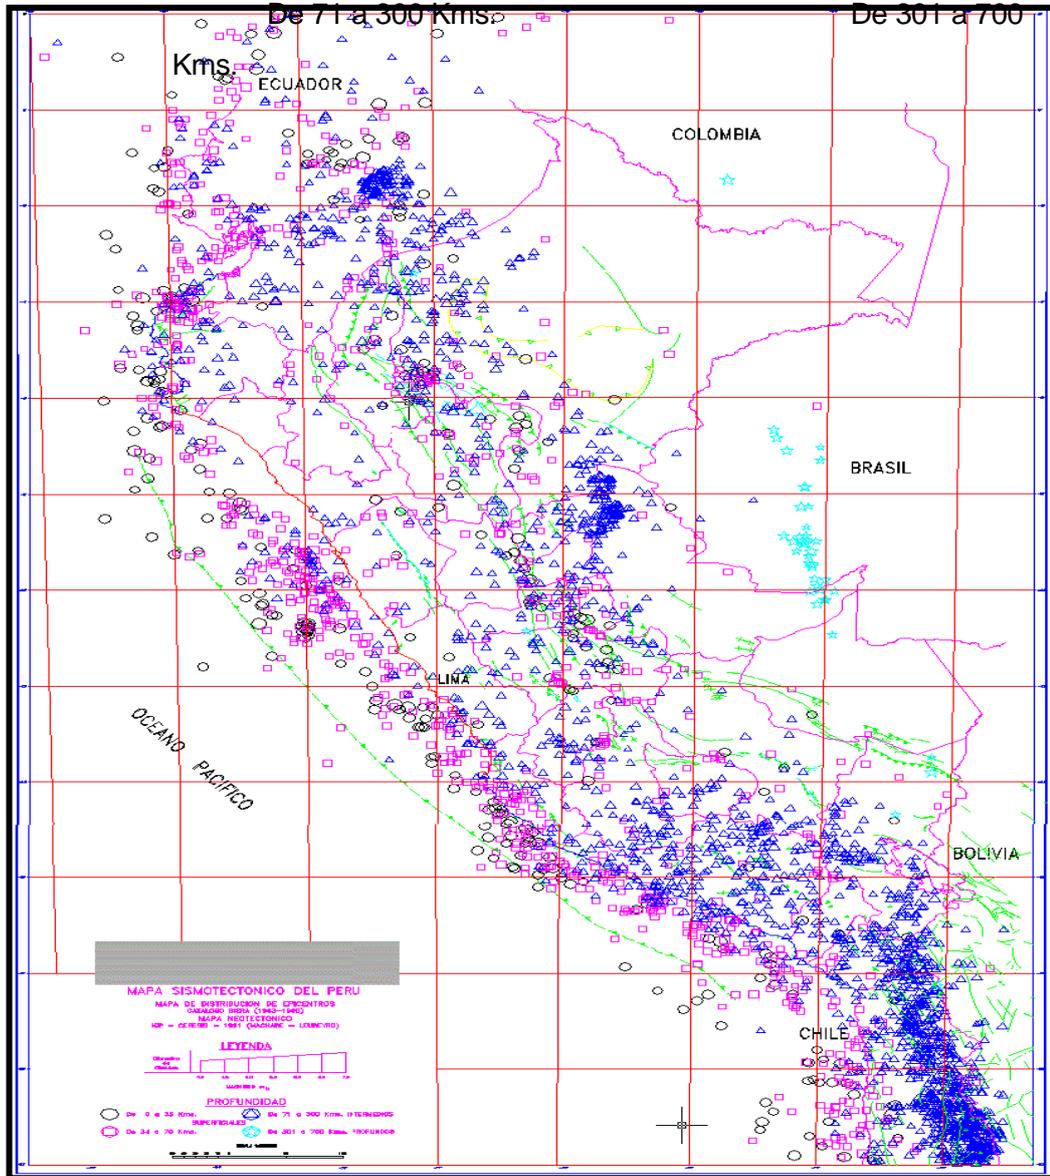
**Figura N°09. Mapa sismo tectónico del Perú.**

El mapa siguiente presenta la distribución de epicentros en el Perú, elaborado en base al catálogo sísmico del Proyecto SISRA patrocinado por el CERESIS.

Dicho mapa presenta los sismos ocurridos entre 1963 y 1992, con magnitudes en función de las ondas de cuerpo, Mb. Además, están representadas las diferentes profundidades focales:

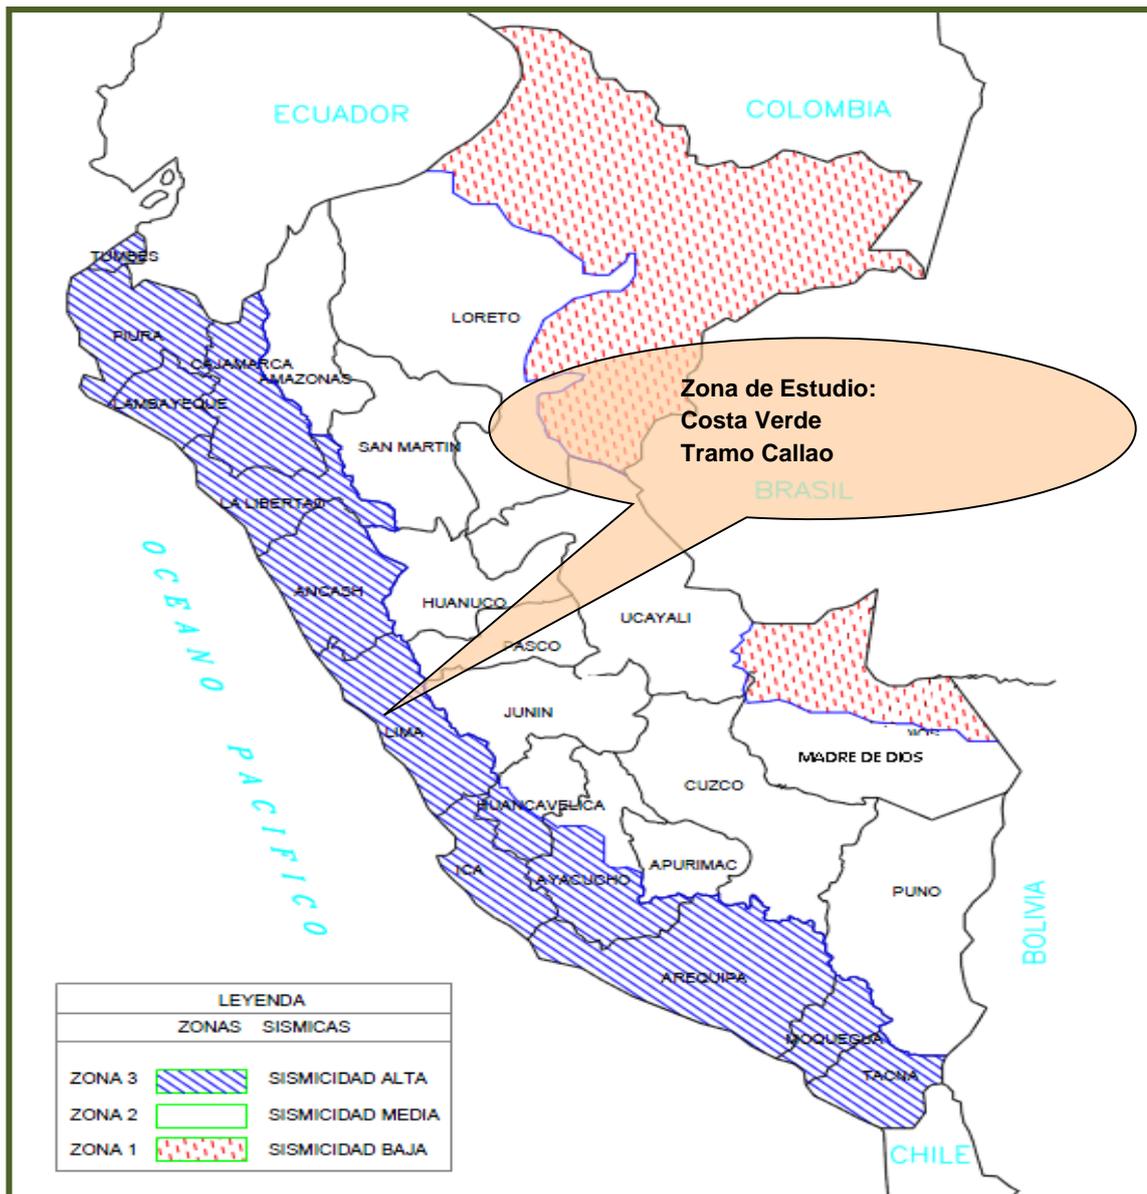
**Figura N°11. Zonas sísmicas del territorio peruano**

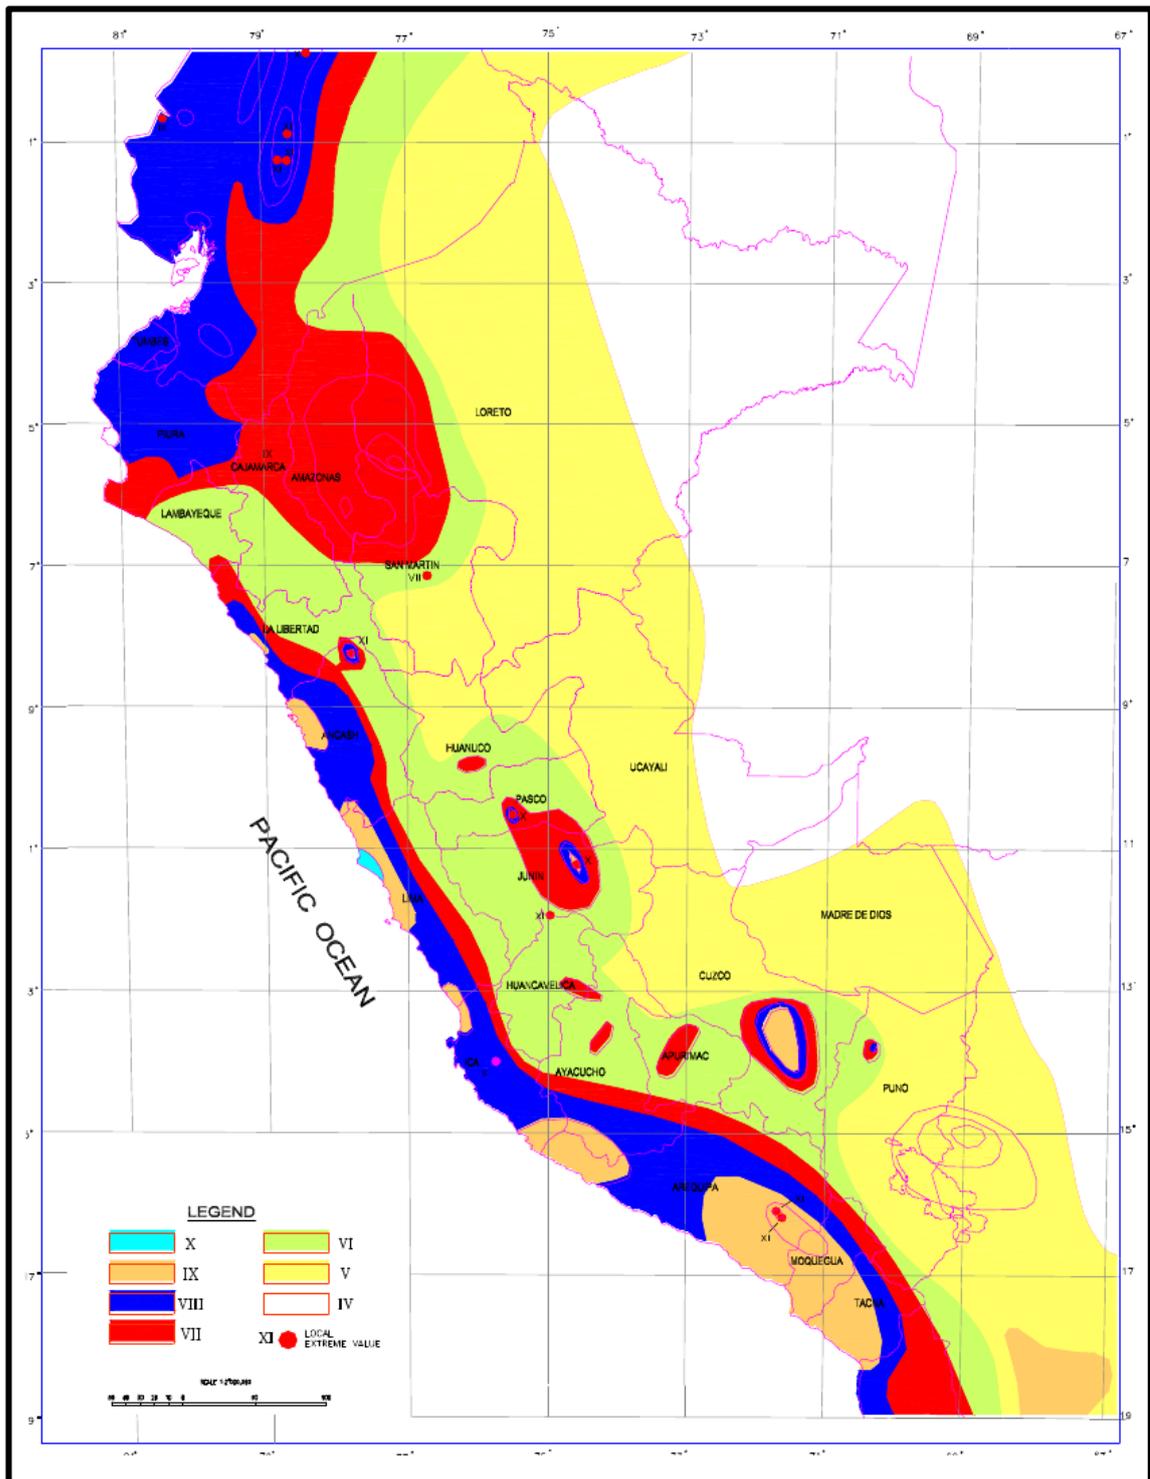
**Figura N°12. Mapa de distribución de máximas intensidades sísmicas**

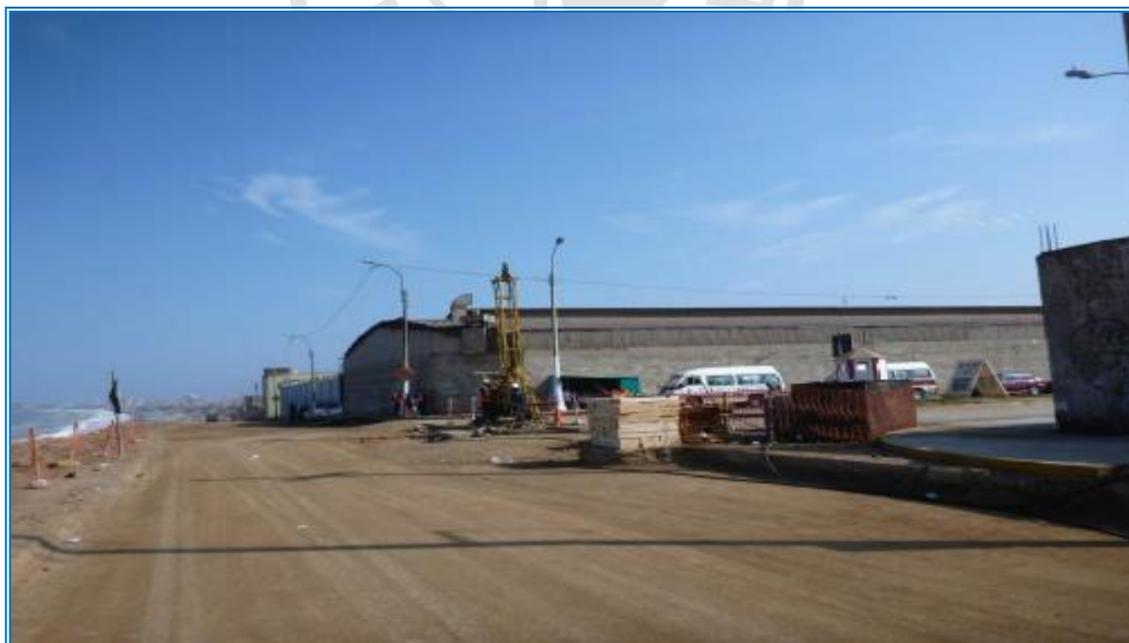
**Figura N° 13. Vista equipo de perforación en Av. Santa Rosa**  
Fuente: Los autores

Se han realizados investigaciones gnósticas indirectas (Refracción sísmica y Peligro sísmico) y gnósticas directas (Perforación diamantina, calicatas y trincheras), esta última con la finalidad de hacer ensayos de laboratorio

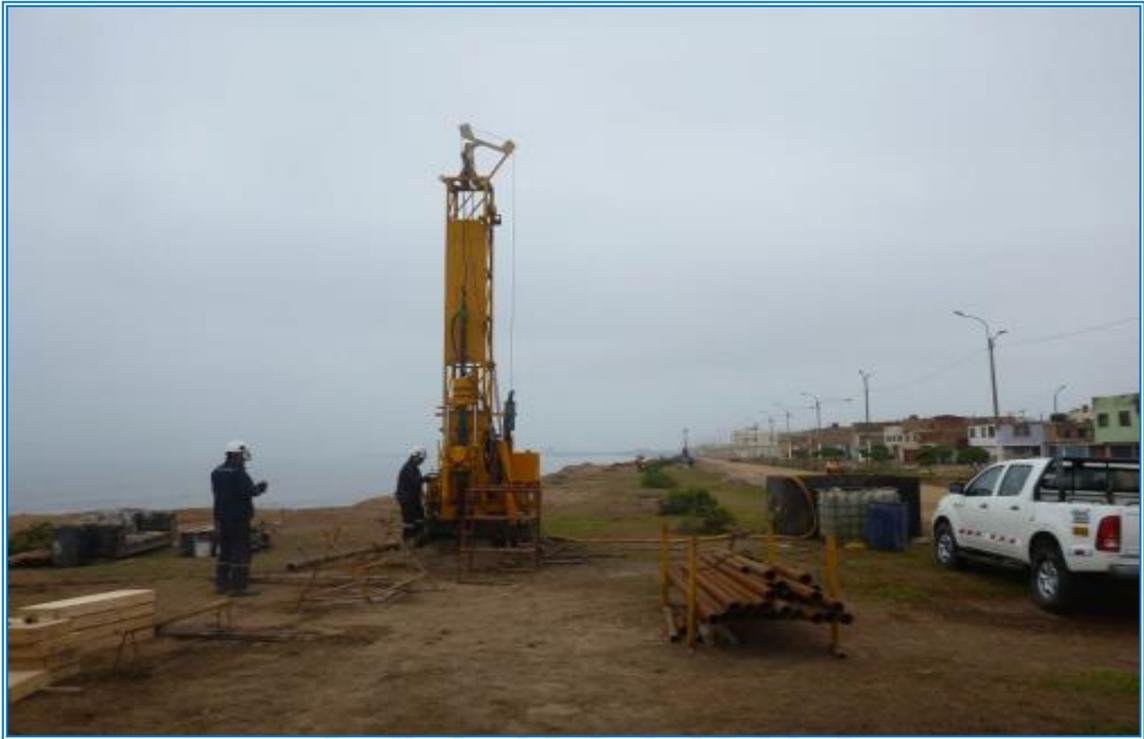
**Figura N° 14. Vista perforación en Haya de la Torre**

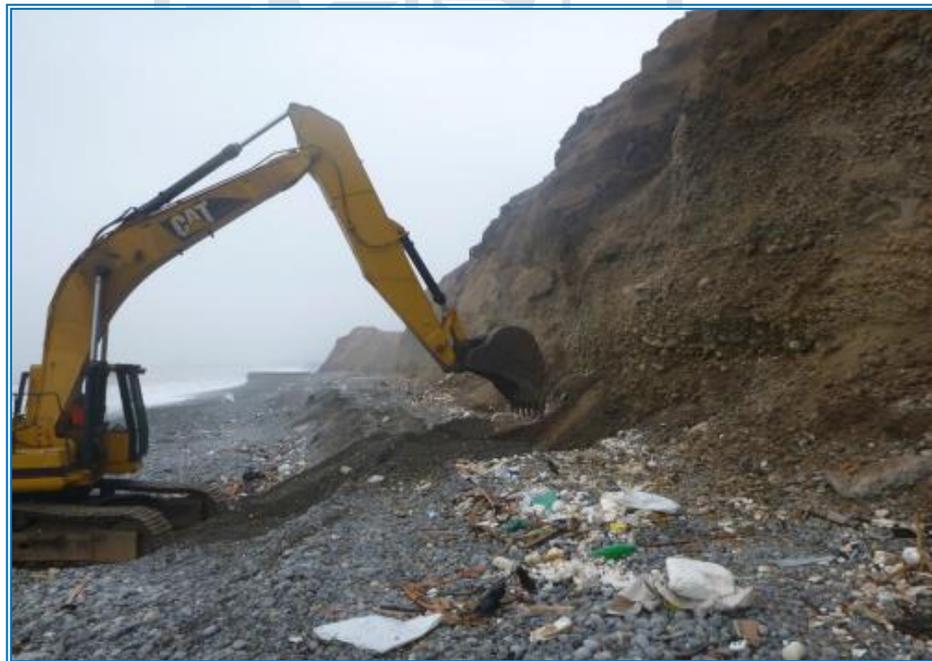
**Figura N° 15. Maquinaria en plena labor de excavación de calicata de apoyo con fines de cimentación al pie del acantilado en Avda. Santa Rosa**

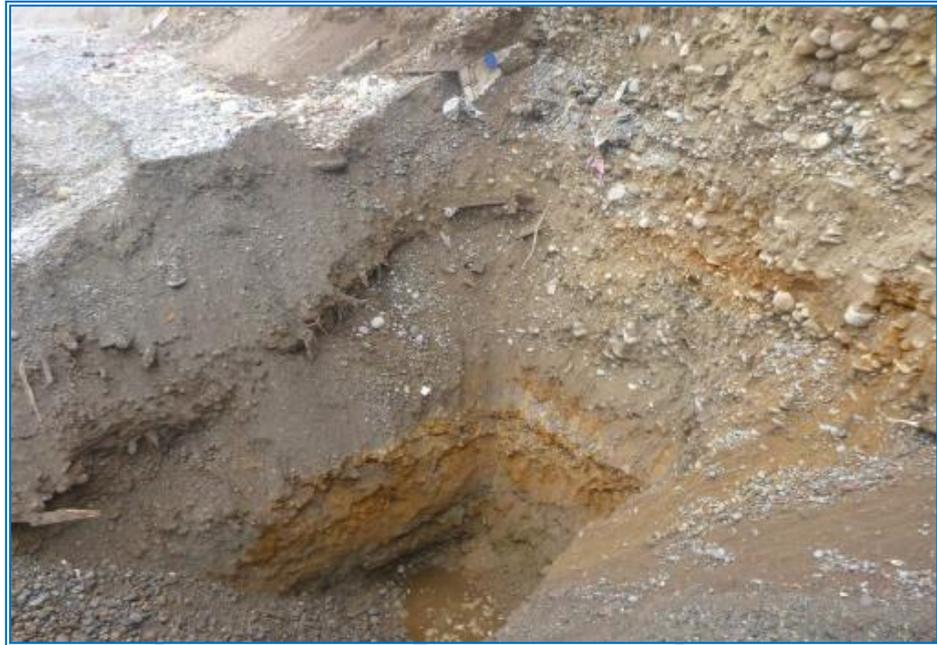
Figura N° 16. Vista perfil estratigráfico de calicata de apoyo

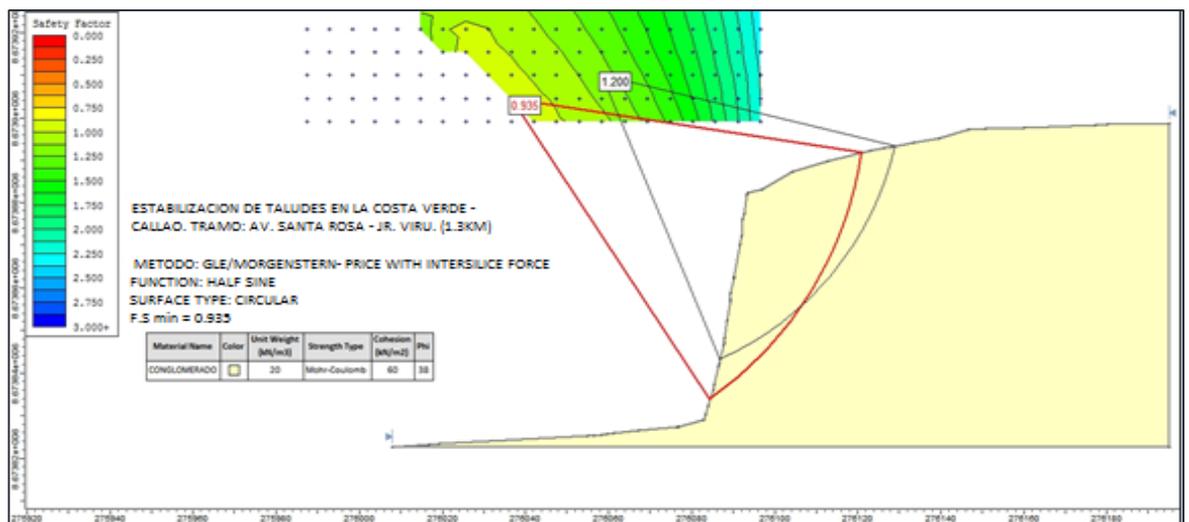
**Figura N° 18. Análisis de estabilidad de taludes en condición estática – intersección Av. Santa Rosa**

La estabilidad global de la ladera (en condición actual), ha sido analizada bajo condiciones estáticas, a partir de un modelo de estado de equilibrio límite de la masa de suelo que conforma la ladera en su conjunto, donde el indicador fundamental lo constituye un factor de seguridad (FS) que se genera a partir del cociente entre la resistencia al corte en la superficie de deslizamiento y la resistencia necesaria para mantener en equilibrio la masa eventualmente deslizante.

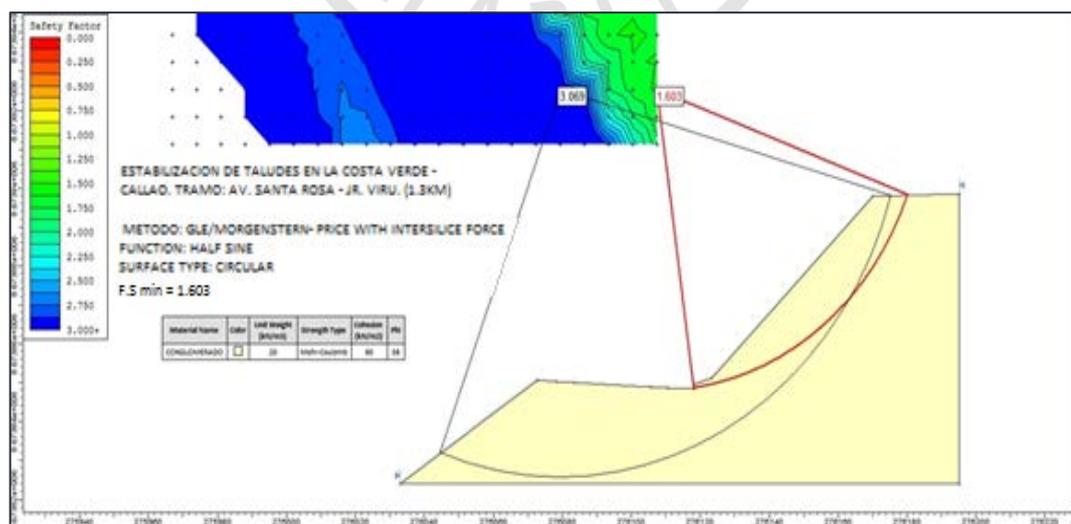
**Figura N° 19. Análisis de estabilidad de taludes en condición estática – intersección Av. Santa Rosa**

De acuerdo con la representación gráfica anterior y el resultado de la simulación del comportamiento cinemático potencial de la ladera, se aprecia (ver línea negra) el plano de falla potencial más sensible al deslizamiento y un factor de seguridad (FS min: 0.935 y 1.603), lo que manifiesta que cumple con las condiciones de estabilidad y de acuerdo con la Teoría del equilibrio límite, basta que el factor de seguridad sea igual a 1 para considerar que falle la ladera, teniéndose que adoptar alguna medida correctiva para mejorar la estabilidad.

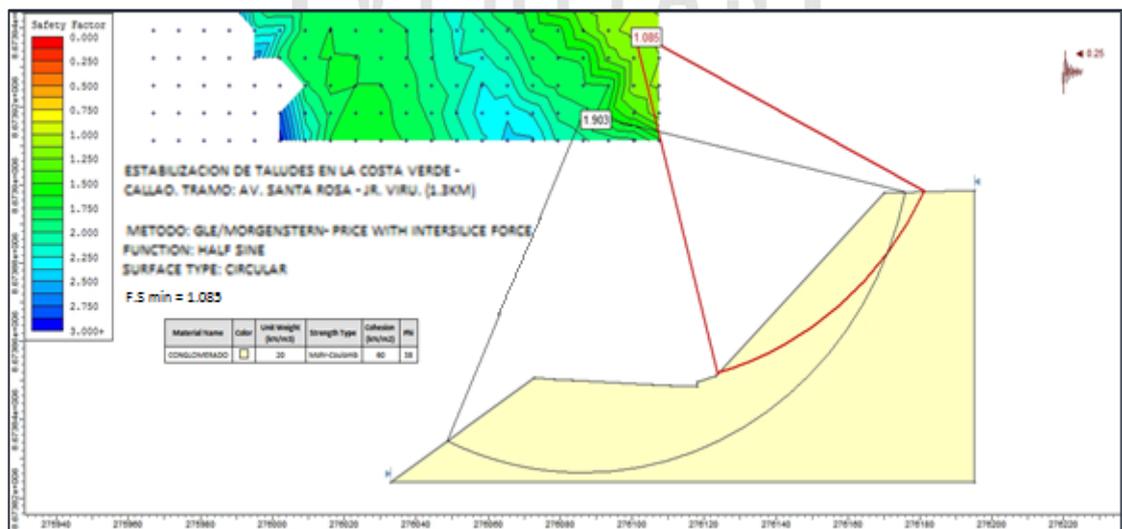
Para efectos del modelado se ha analiza la ladera en condición dinámica (con sismo) para verificar el comportamiento dinámico.

**Figura Nº 20. Análisis de estabilidad de taludes en condición pseudo-estática – intersección Av. Santa Rosa**

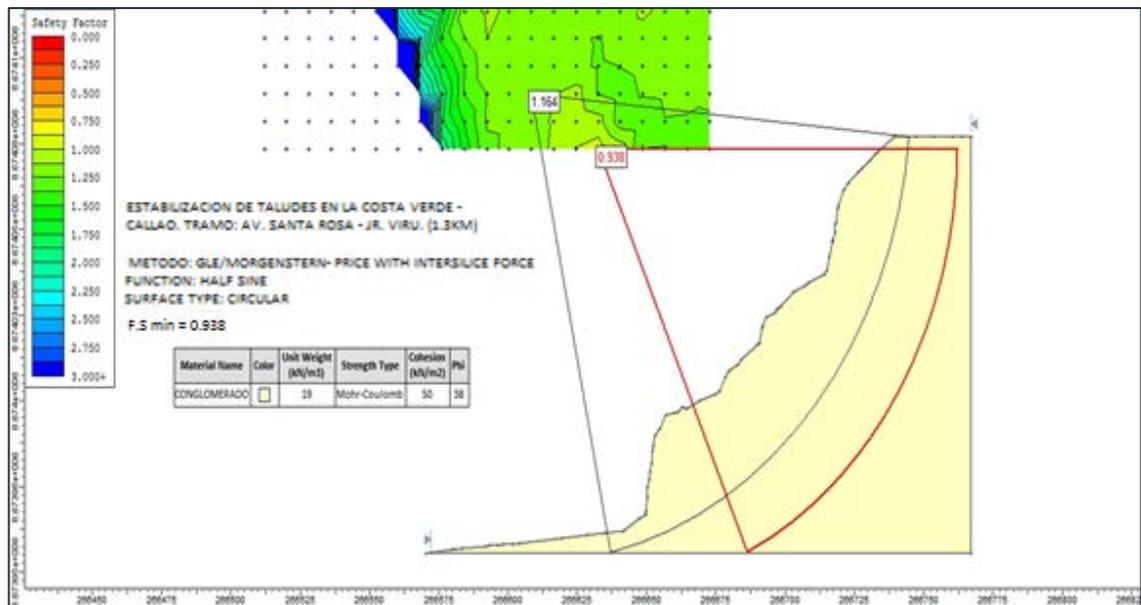
**Figura N° 21. Análisis de estabilidad de taludes en condición estática –  
intersección Av. Haya de la Torre**

La estabilidad global de la ladera (en condición actual), ha sido analizada bajo condiciones estáticas, a partir de un modelo de estado de equilibrio límite de la masa de suelo que conforma la ladera en su conjunto, donde el indicador fundamental lo constituye un factor de seguridad (FS) que se genera a partir del cociente entre la resistencia al corte en la superficie de deslizamiento y la resistencia necesaria para mantener en equilibrio la masa eventualmente deslizante.

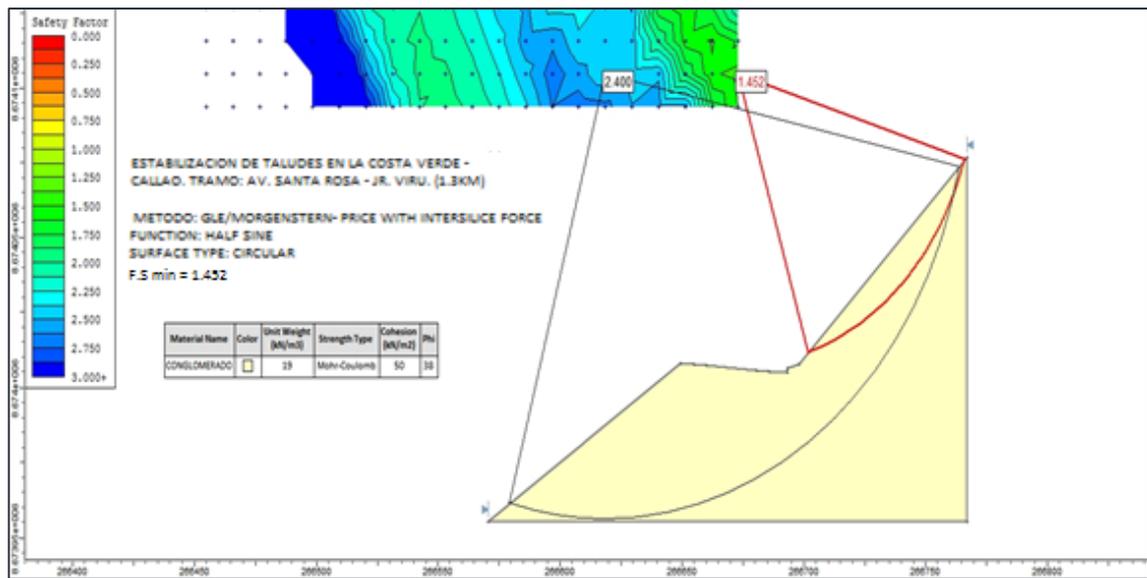
**Figura N° 22. Análisis de estabilidad de taludes en condición estática – intersección Av. Haya de la Torre**  
Elaboración: Los autores

De acuerdo con la representación gráfica anterior y el resultado de la simulación del comportamiento cinemático potencial de la ladera, se aprecia (ver línea negra) el plano de falla potencial más sensible al deslizamiento y un factor de seguridad (FS min: 1.452 y 1.452), lo que nos manifiesta que cumple con las condiciones de estabilidad y de acuerdo con la Teoría del equilibrio límite, basta que el factor de seguridad sea igual a 1 para considerar que falle la ladera, teniéndose que adoptar alguna medida correctiva para mejorar la estabilidad.

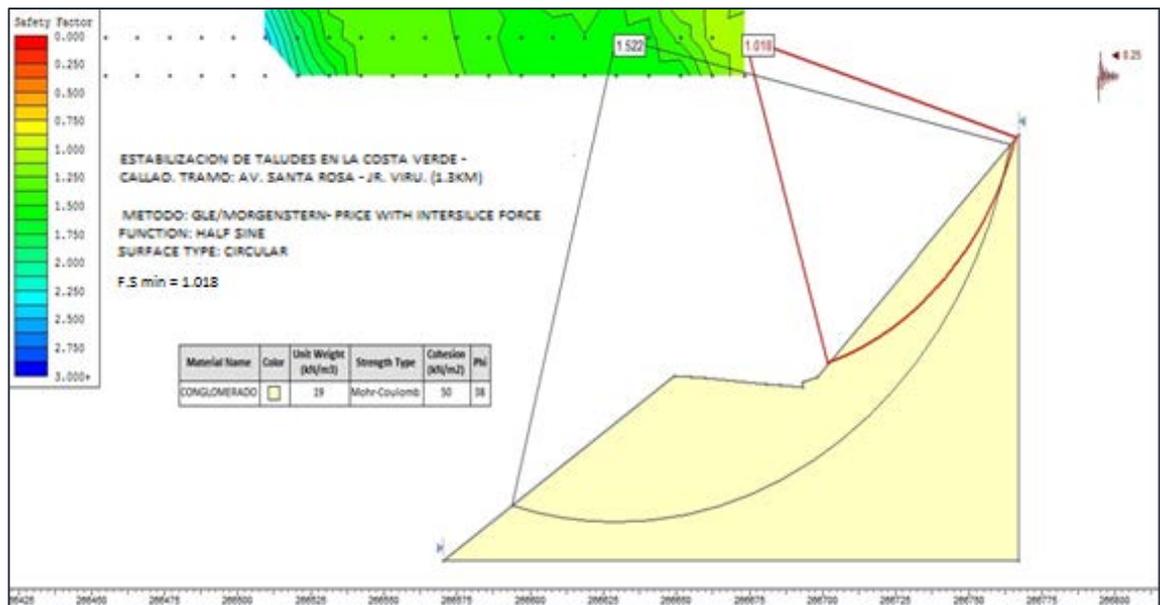
Para efectos del modelado se ha analizado la ladera en condición dinámica (con sismo) para verificar el comportamiento dinámico.

**Figura N° 23. Análisis de estabilidad de taludes en condición Pseudo-estática – intersección Av. Haya de la Torre**

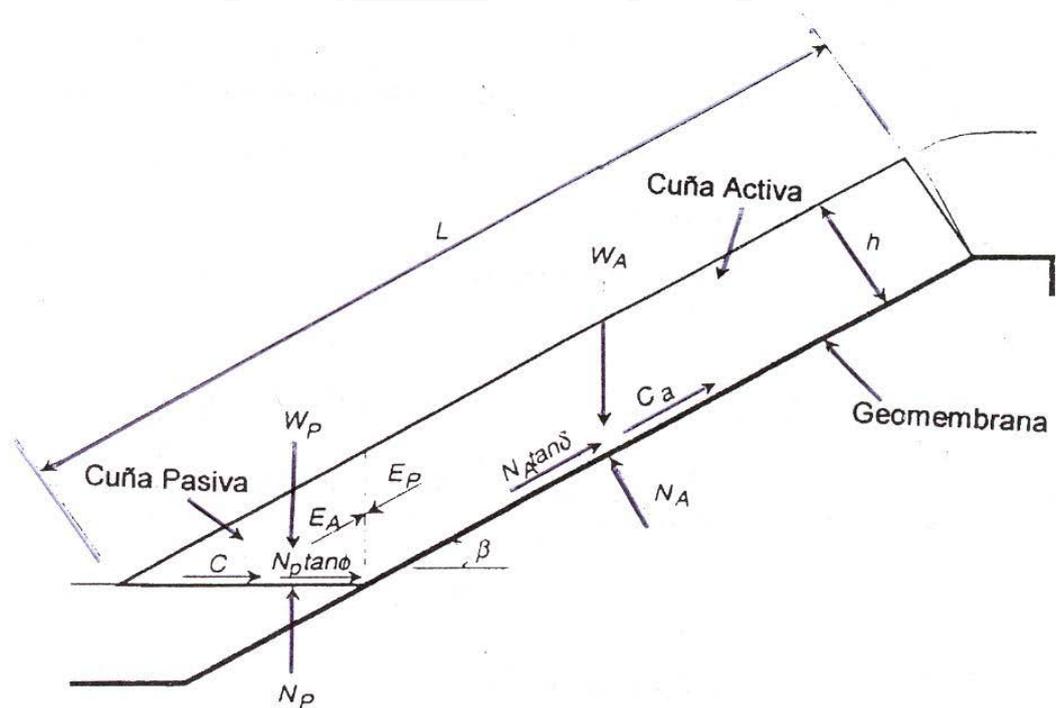
Por la calidad de suelo descrita será necesario colocar una capa de 15 cm (recomendación de Manual de Ordenación de Cuencas Hidrográficas de la FAO) de suelo apto para la vegetación sobre el corte final del talud. Para lograr este objetivo, se comprobó la estabilidad de la capa de suelo orgánico mediante el método del equilibrio límite y un modelo finito de talud desarrollado por 'Koerner y Soong'. Se considera un suelo de cobertura colocado directamente sobre el talud y con las características geométricas de la siguiente figura.

**Figura N° 24. Suelo de cobertura**

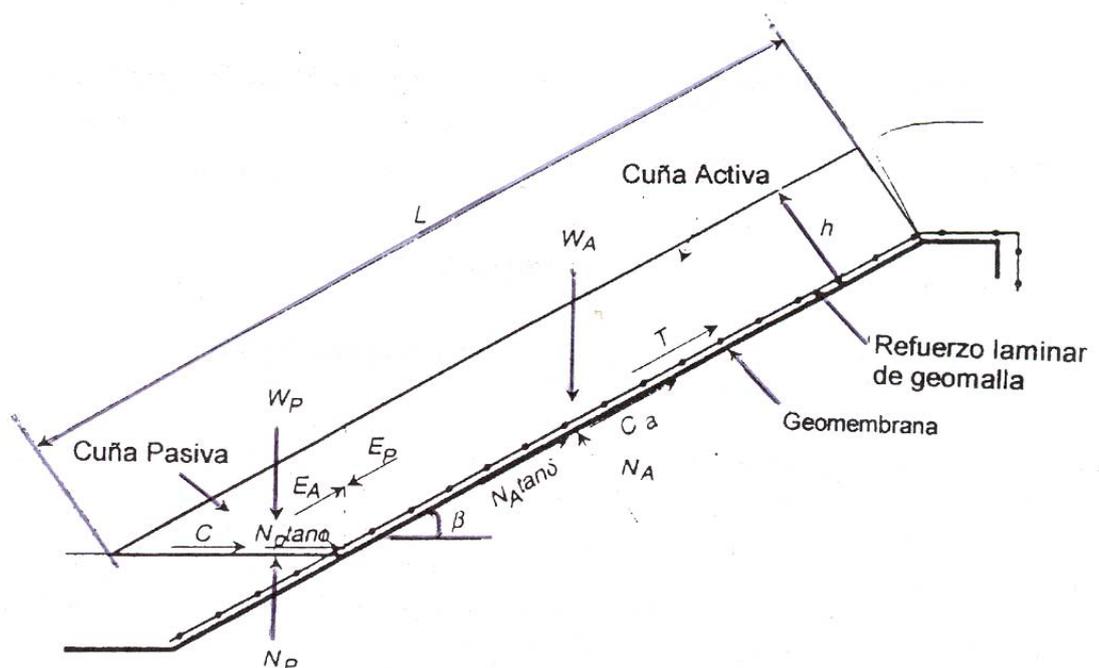
Geomalla: es un material geosintético formado por un conjunto de nervaduras o costillas de tensión, paralelas y conectadas, con aberturas de suficiente tamaño para permitir la trabazón del suelo, piedra, u otro material geotécnico circundante. El esquema de la aplicación del refuerzo en un talud finito es el siguiente:

**Figura N° 25. Esquema de la aplicación del refuerzo en un talud finito**

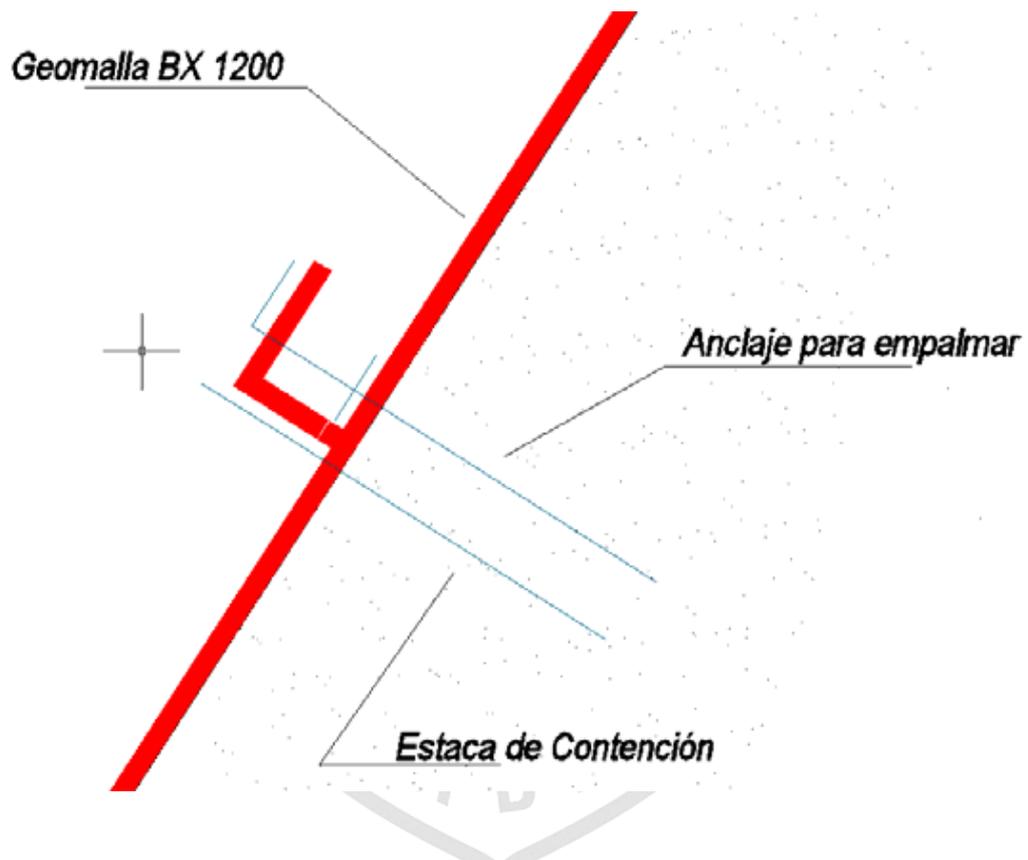
Este resultado demostró que la geomalla aumentaría el FS de 0.82 a 0.852 pero aun así no sería suficiente para lograr un  $FS > 1.3$ , este FS es el recomendado para este tipo de uso de geomallas. Siguiendo recomendaciones de especialistas en diseño con geosintéticos (diseñadores de las empresas TDM y NAGREEN) se dispuso la utilización de estacas de contención y dobleces de la geomalla. En la siguiente figura se puede ver el croquis de la propuesta:

**Figura N°26. Detalle de anclaje**

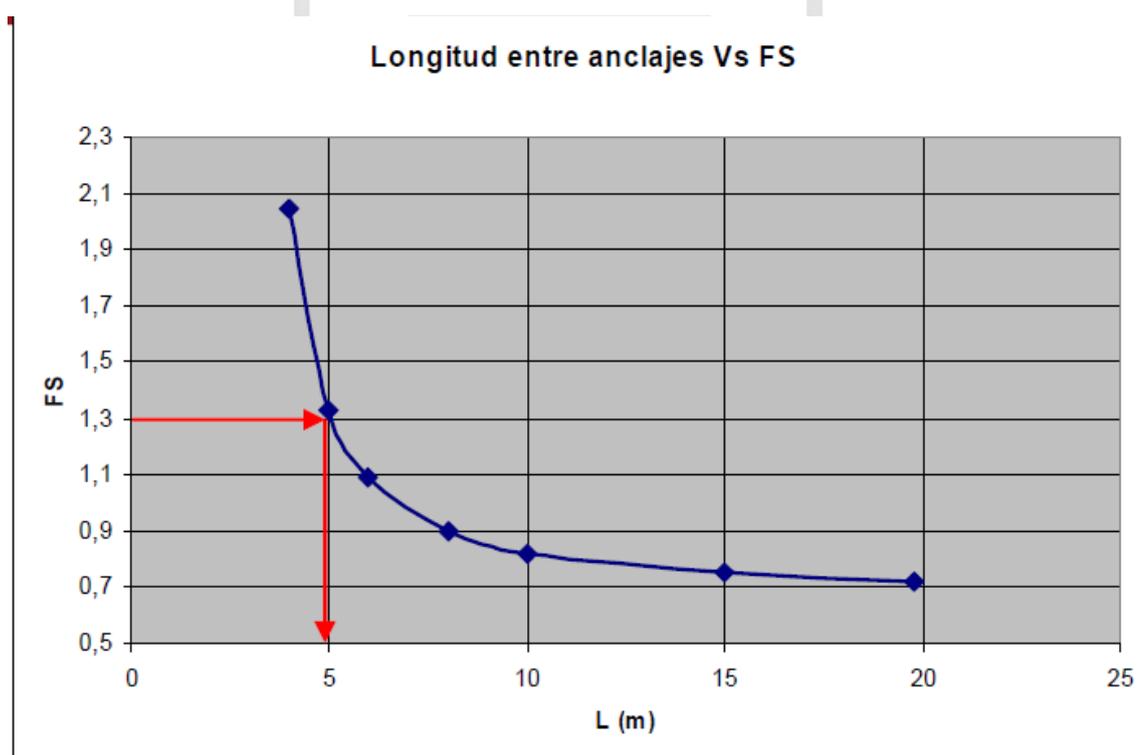
Se diseñará el espaciamiento entre anclajes para una geomalla TENSAR BX 1200 ( $T_{ult} = 28.8 \text{ kN/m}$ ) que es la recomendada por especialistas para este tipo de casos debido a que una geomalla de menor  $T_{ult}$  daría una densidad de anclajes poco manejable, constructivamente, y las siguientes geomallas de la serie BX presentan solo un aumento del 10% en la  $T_{ult}$ , pero un aumento significativo en precio por presentar otras propiedades relativas a la durabilidad; sin embargo, para este caso específico solo buscamos una mayor tensión última.

El siguiente gráfico muestra la variación de la 'Longitud entre estacas de contención Versus el FS':

**Figura Nº 27. Espaciamiento de Anclaje vs Factor de Seguridad**

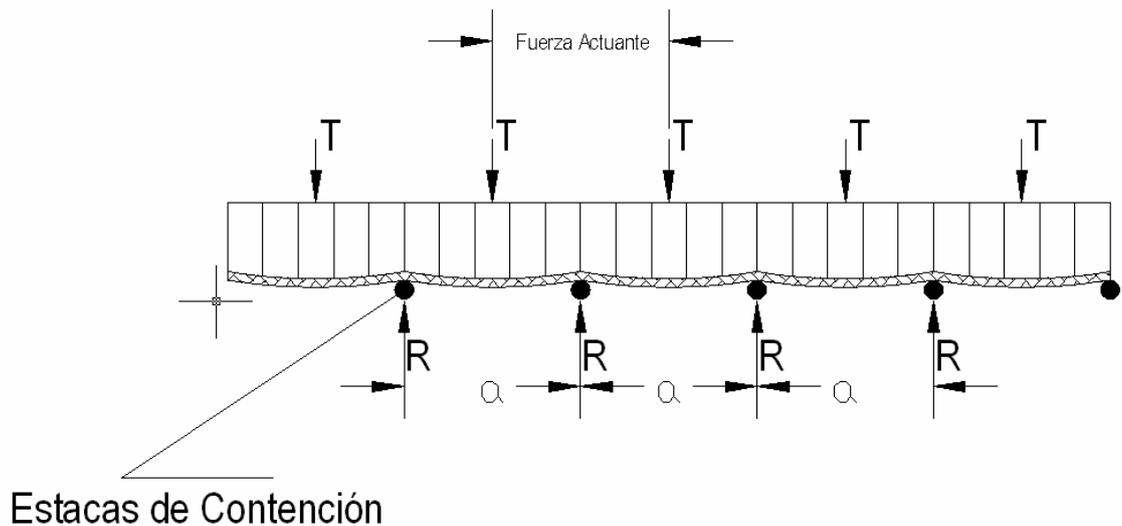
Estos elementos de acero liso fueron diseñados teniendo en consideración que soportarán el peso proveniente de suelo vegetal que esté por encima de ellos y por debajo de la estaca de contención inmediatamente anterior. Según el esquema:

**Figura N°28. Detalle de estacas de contención**

Figura 23. Análisis de estabilidad de taludes en condición Pseudo-estática – intersección Av. Haya de la Torre	48
Figura 24. Suelo de cobertura	50
Figura 25. Esquema de la aplicación del refuerzo en un talud finito	54
Figura 26. Detalle de anclaje	57
Figura 27. Espaciamiento de Anclaje vs Factor de Seguridad	58
Figura 28. Detalle de estacas de contención	61
Figura 29. Detalle de Trinchera de Anclaje	63
