**ESTABILIZACIÓN DE TALUDES EN LA  
COSTA VERDE - CALLAO  
TRAMO. AV. SANTA ROSA – JR. VIRÚ. (1.3 Km).**

**TESIS PARA OPTAR EL TÍTULO PROFESIONAL DE INGENIERO CIVIL**

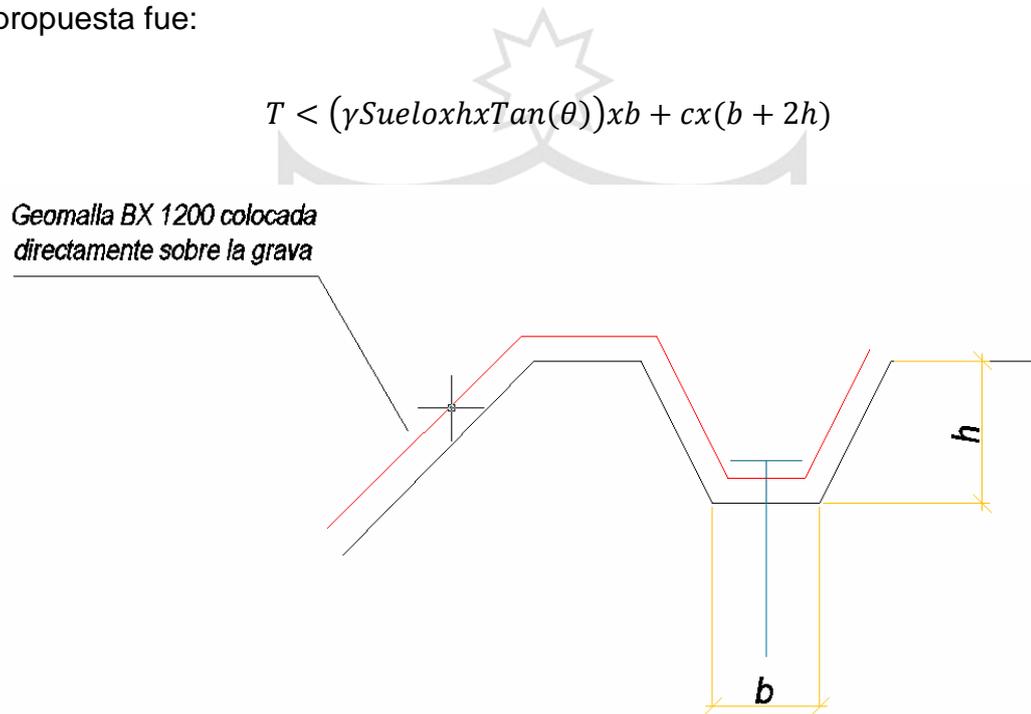
Se verificó que la trinchera superior propuesta sea capaz de resistir la tensión de la geomalla superior de cada banqueteta. La trinchera propuesta fue:

**Figura N°29. Detalle de Trinchera de Anclaje**

$$(\gamma_{\text{Suelo}} \times h \times \tan(\theta)) \times b + c \times (b + 2h) = 1.80 \times 0.4 \times \tan 30^\circ \times 3 + 1 \times (0.3 + 2 \times 0.4) \\ = 1.22 > 0.56 \text{ ton /m}$$

Por lo tanto, se verifica la relación. Es decir, la trinchera de anclaje superior será capaz de soportar la tensión permisible de la geomalla.

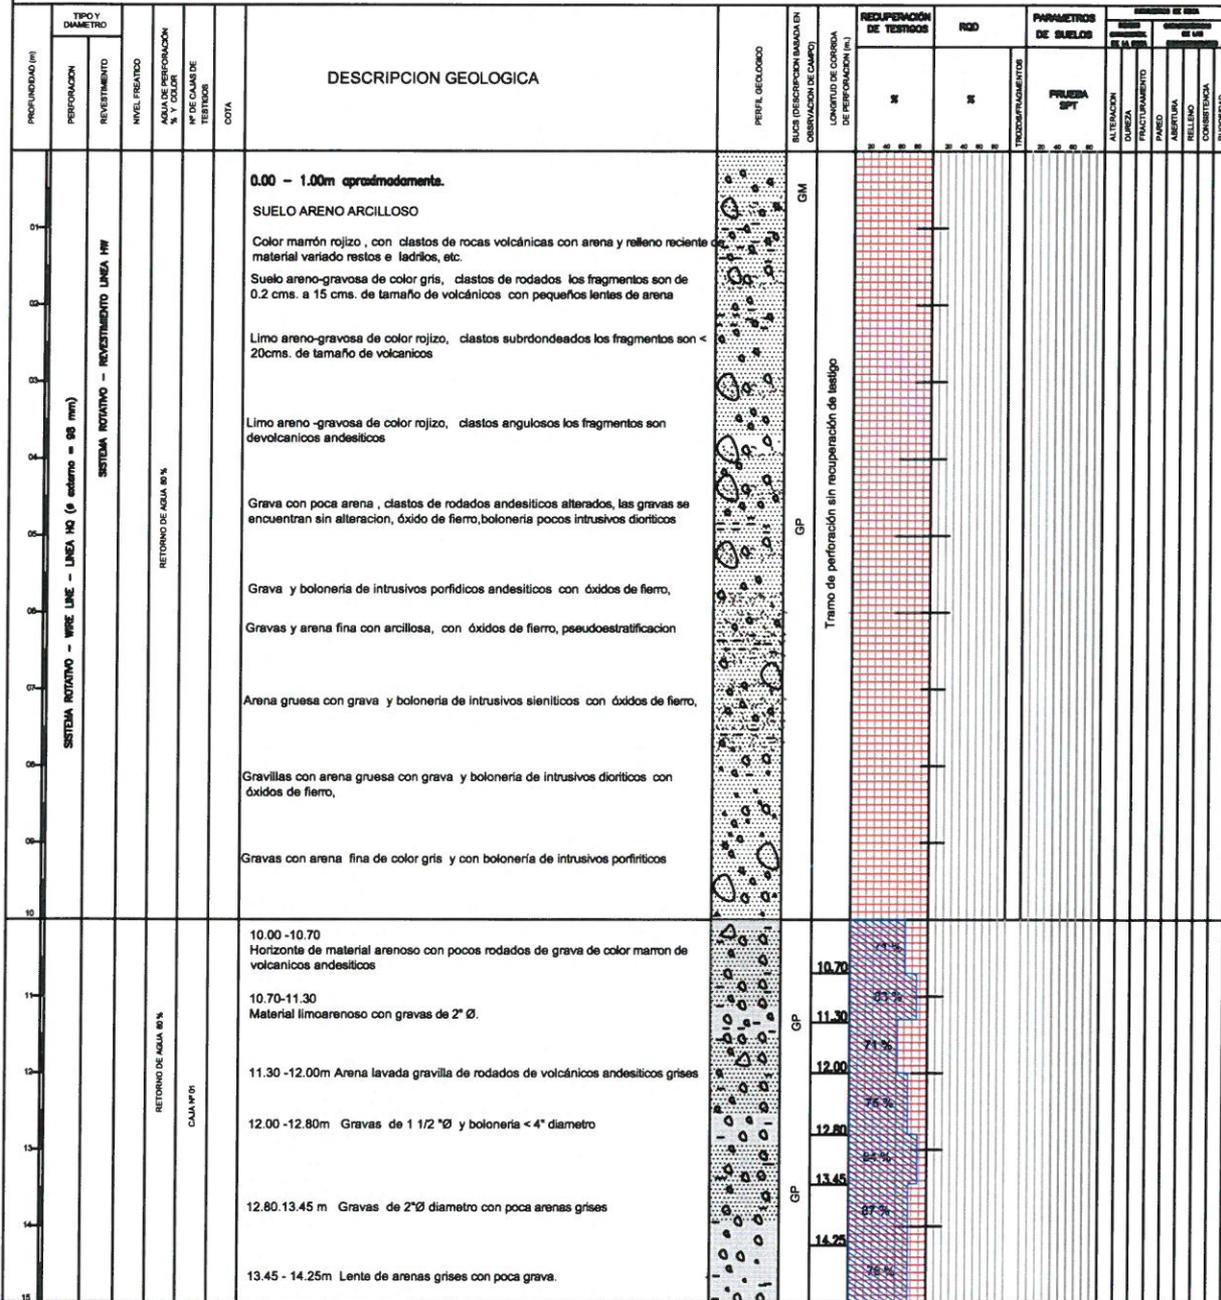
DDHH01 SONDEO: EJE SANTA ROSA

AREA	: COSTA VERDE	INCLINACION DEL SONDEO	: -90°	SUPERVISADO POR	: Ing. Modesto PEREZ SALINAS
UBICACION	: EJE SANTA ROSA	NIVEL FREATICO (m)	: 18.00 m	REGISTRADO POR	: Ing. Ludvin APAZA VASQUEZ
COORDENADAS	: N = 8 864 422.8 E = 268 818.8	EQUIPO	: LY - 44	REVISADO POR	: Ing. Jorge HUAYHUA ROJAS
COTA DE BOCA (msnm)	: 33.00	FECHA DE INICIO	: 06.05.2013	PERFORISTA	: Javier HUAMAN POMA
PROFUNDIDAD EJECUTADA (m)	: 48.30 m	FECHA DE FINALIZACION	: 10.05.2013	No. DE CAJAS DE TESTIGO	: 07

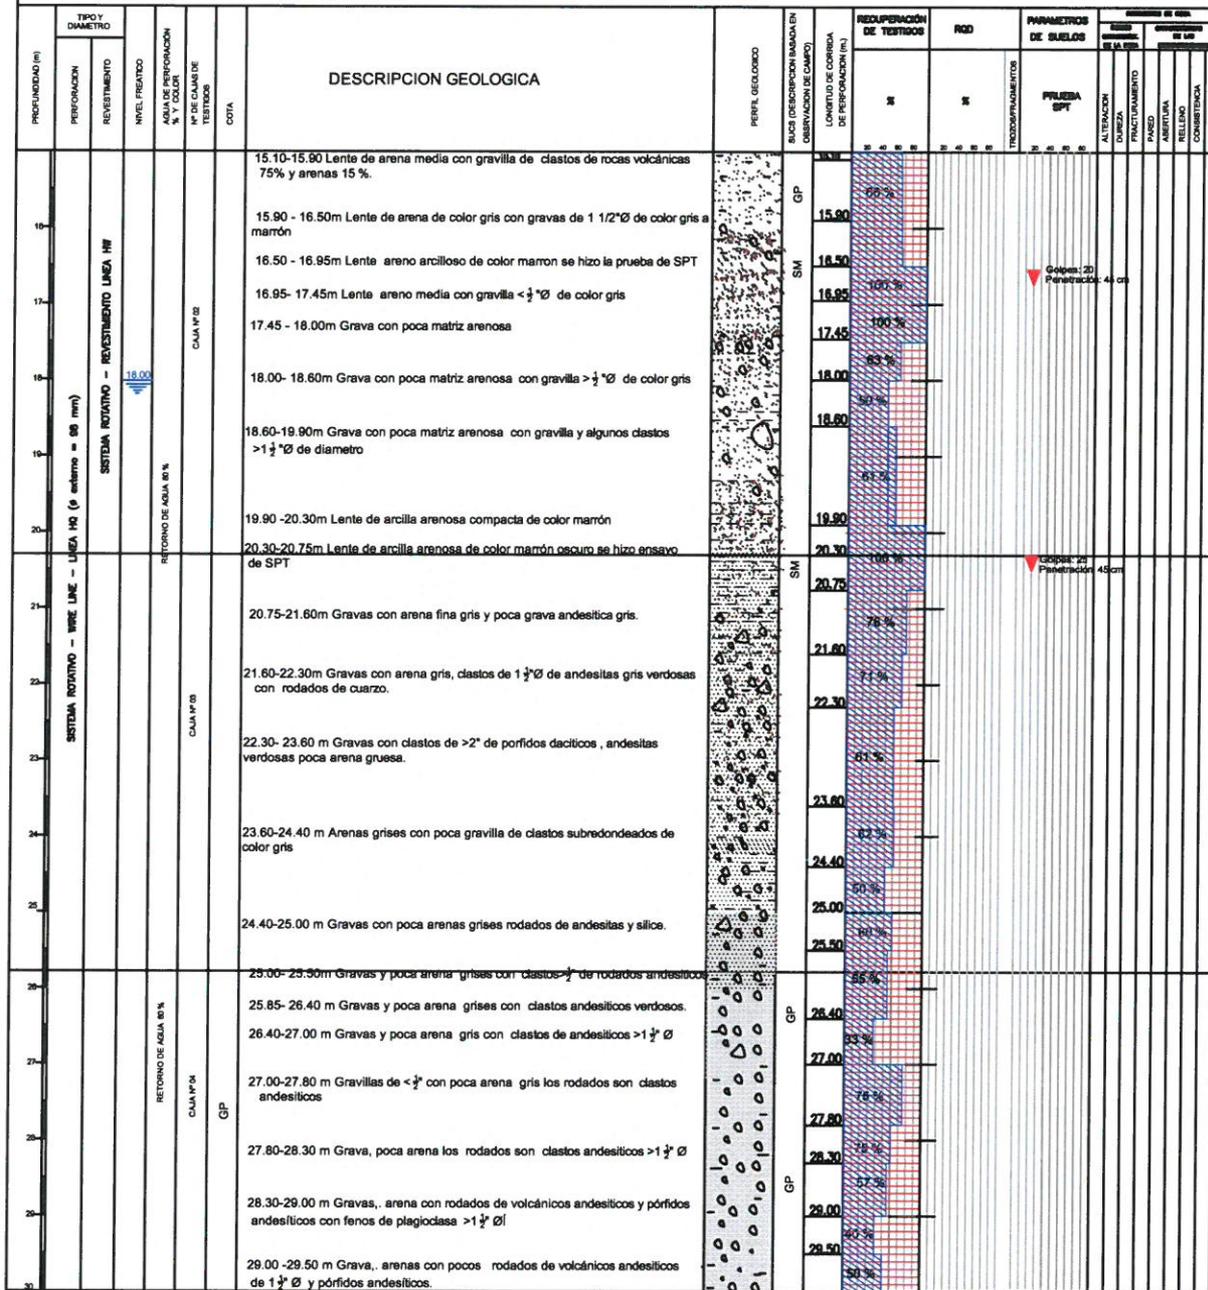
SONDEO: EJE SANTA ROSA

AREA	: COSTA VERDE	INCLINACION DEL SONDEO	: -90°	SUPERVISADO POR	: Ing. Modesto PEREZ SALINAS
UBICACION	: EJE SANTA ROSA	NIVEL FREATICO (m)	: 18.00 m	REGISTRADO POR	: Ing. Ludvin APAZA VASQUEZ
COORDENADAS	: N = 8 664 422.8 E = 268 818.8	EQUIPO	: LY - 44	REVISADO POR	: Ing. Jorge HUAYHUA ROJAS
COTA DE BOCA (msnm)	: 33.00	FECHA DE INICIO	: 06.05.2013	PERFORISTA	: Javier HUAMAN POMA
PROFUNDIDAD EJECUTADA (m)	: 48.30 m	FECHA DE FINALIZACION	: 10.05.2013	No. DE CAJAS DE TESTIGO	: 07

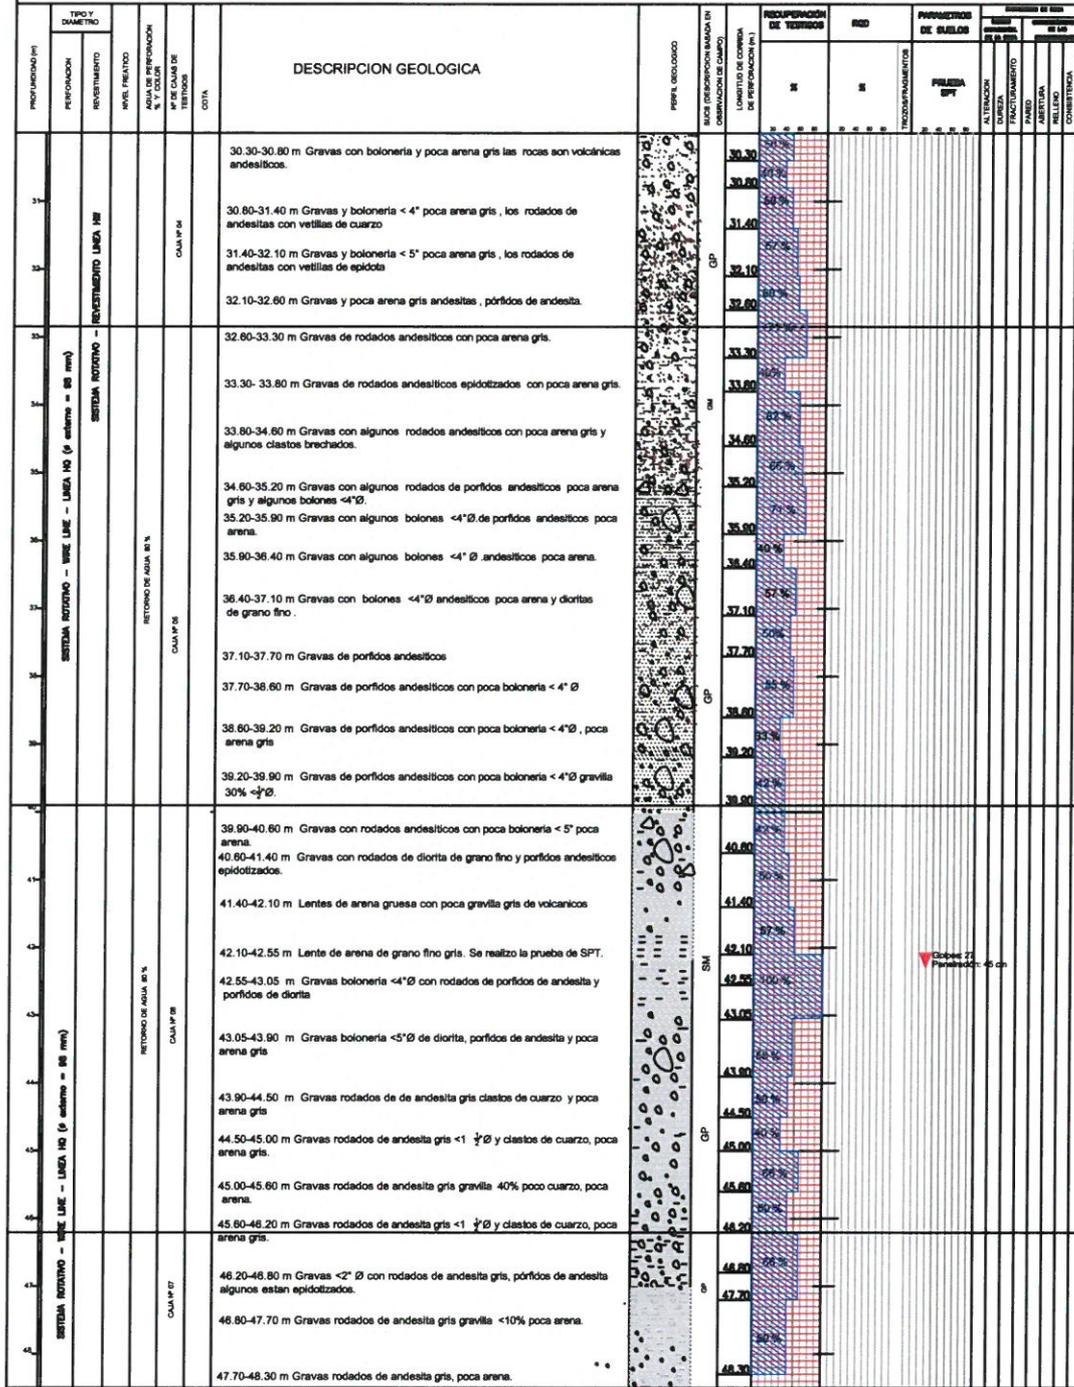
SONDEO: EJE SANTA ROSA

AREA : COSTA VERDE	INCLINACION DEL SONDEO : -90°	SUPERVISADO POR : Ing. Modesto PEREZ SALINAS
UBICACION : EJE SANTA ROSA	NIVEL FREATICO (m) : 18.00 m	REGISTRADO POR : Ing. Ludvín APAZA VASQUEZ
COORDENADAS : N = 8 664 422.8	EQUIPO : LY - 44	REVISADO POR : Ing. Jorge HUAYHUA ROJAS
E = 268 818.8	FECHA DE INICIO : 06.05.2013	PERFORISTA : Javier HUAMAN POMA
COTA DE BOCA (marm) : 53.00	FECHA DE FINALIZACION : 10.05.2013	No. DE CAJAS DE TESTIGO : 07
PROFUNDIDAD EJECUTADA (m) : 48.30 m

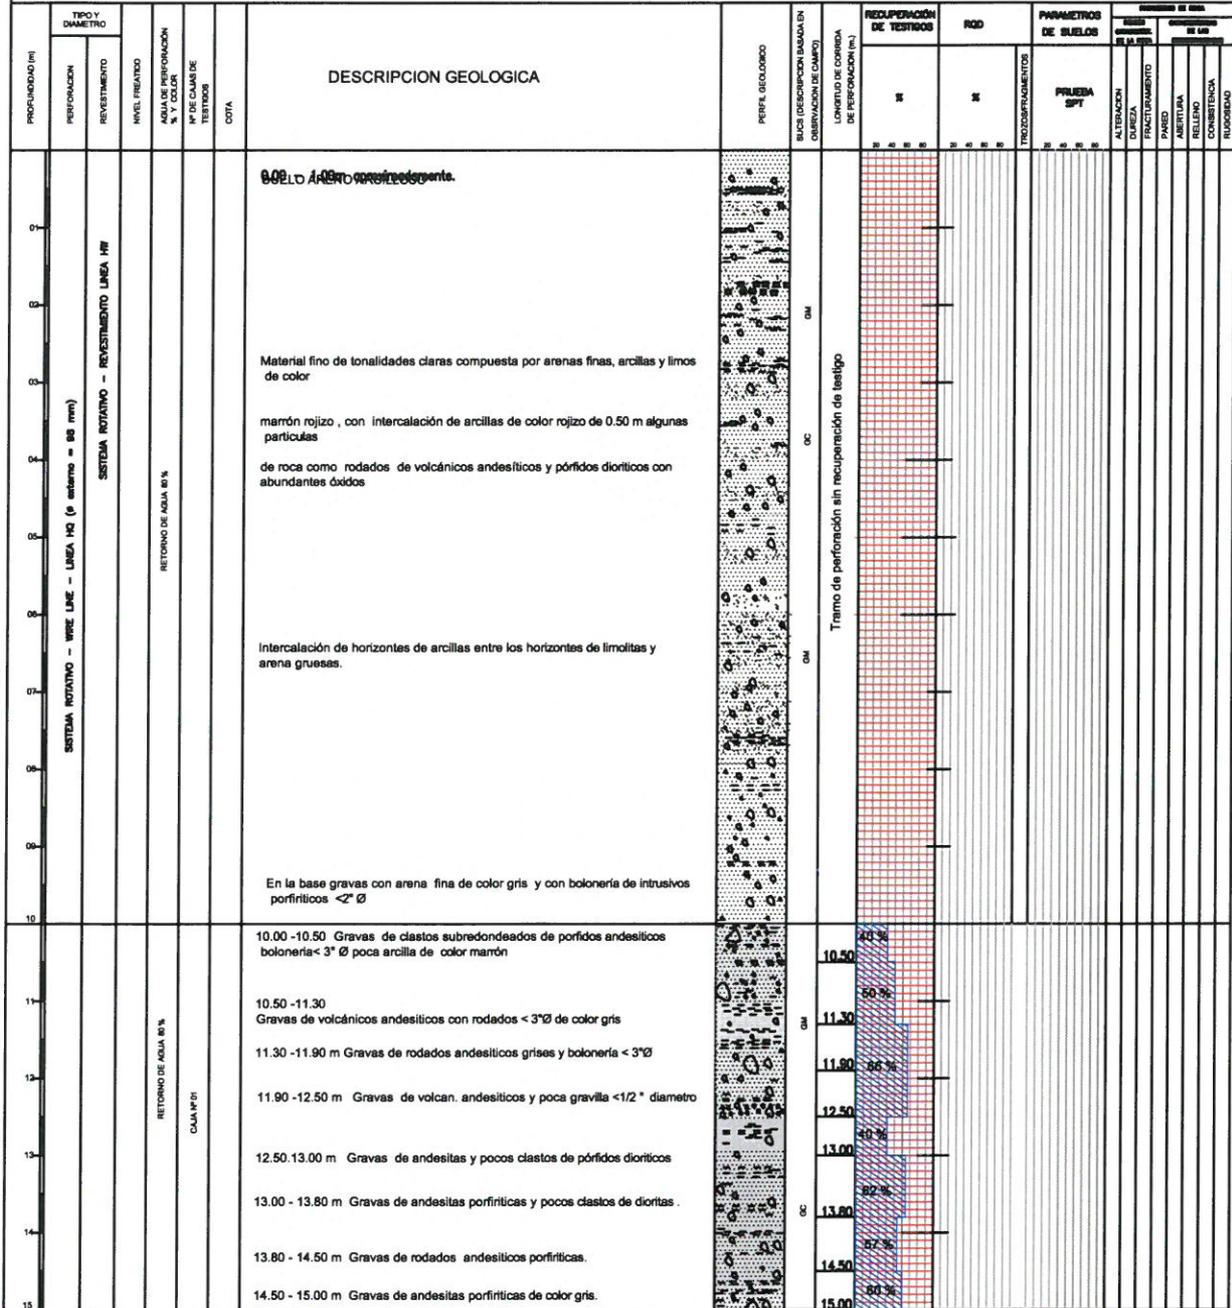
SONDEO: DD HH 02 SANTA ROSA

AREA : COSTA VERDE	INCLINACION DEL SONDEO : -90°	SUPERVISADO POR : Ing. Modesto PEREZ SALINAS
UBICACION : DD HH 02 SANTA ROSA	NIVEL FREATICO (m) : 18.20 m	REGISTRADO POR : Ing. Ludvin APAZA VASQUEZ
COORDENADAS : N = 8 664 383.6 E = 268 901.9	EQUIPO : LY - 44	REVISADO POR : Ing. Jorge HUAYHUA ROJAS
COTA DE BOCA (msnm) : 32.00	FECHA DE INICIO : 13.05.2013	PERFORISTA : Javier HUAMAN POMA
PROFUNDIDAD EJECUTADA (m) : 50.10 m	FECHA DE FINALIZACION : 21.05.2013	No. DE CAJAS DE TESTIGO : 07

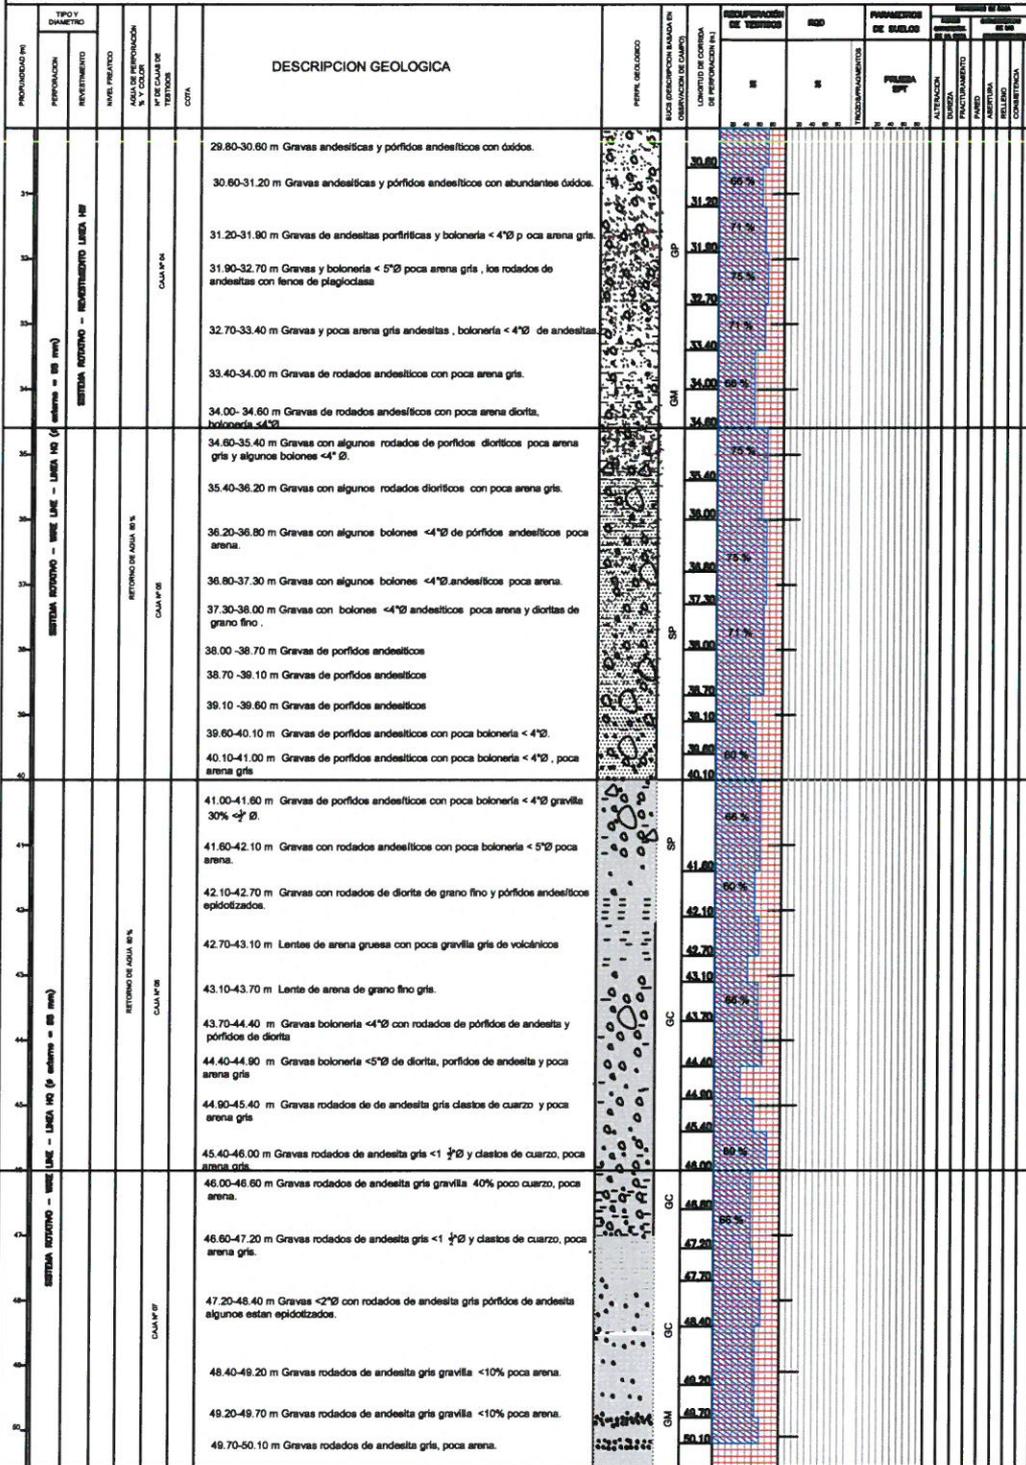
SONDEO: DD HH 02 SANTA ROSA

AREA	: COSTA VERDE	INCLINACION DEL SONDEO	: -90°	SUPERVISADO POR	: Ing. Modesto PEREZ SALINAS
UBICACION	: DD HH 02 SANTA ROSA	NIVEL FREATICO (m)	: 18.20 m	REGISTRADO POR	: Ing. Ludvin APAZA VASQUEZ
COORDENADAS	N = 8 864 383.8 E = 288 921.9	EQUIPO	: LY-44	REVISADO POR	: Ing. Jorge HUAYHUA ROJAS
COTA DE BOCA (mnm)	: 32.00	FECHA DE INICIO	: 13.05.2013	PERFORISTA	: Javier HUAMAN POMA
PROFUNDIDAD EJECUTADA (m)	: 50.10 m	FECHA DE FINALIZACION	: 21.05.2013	No. DE CAJAS DE TESTIGO	: 07

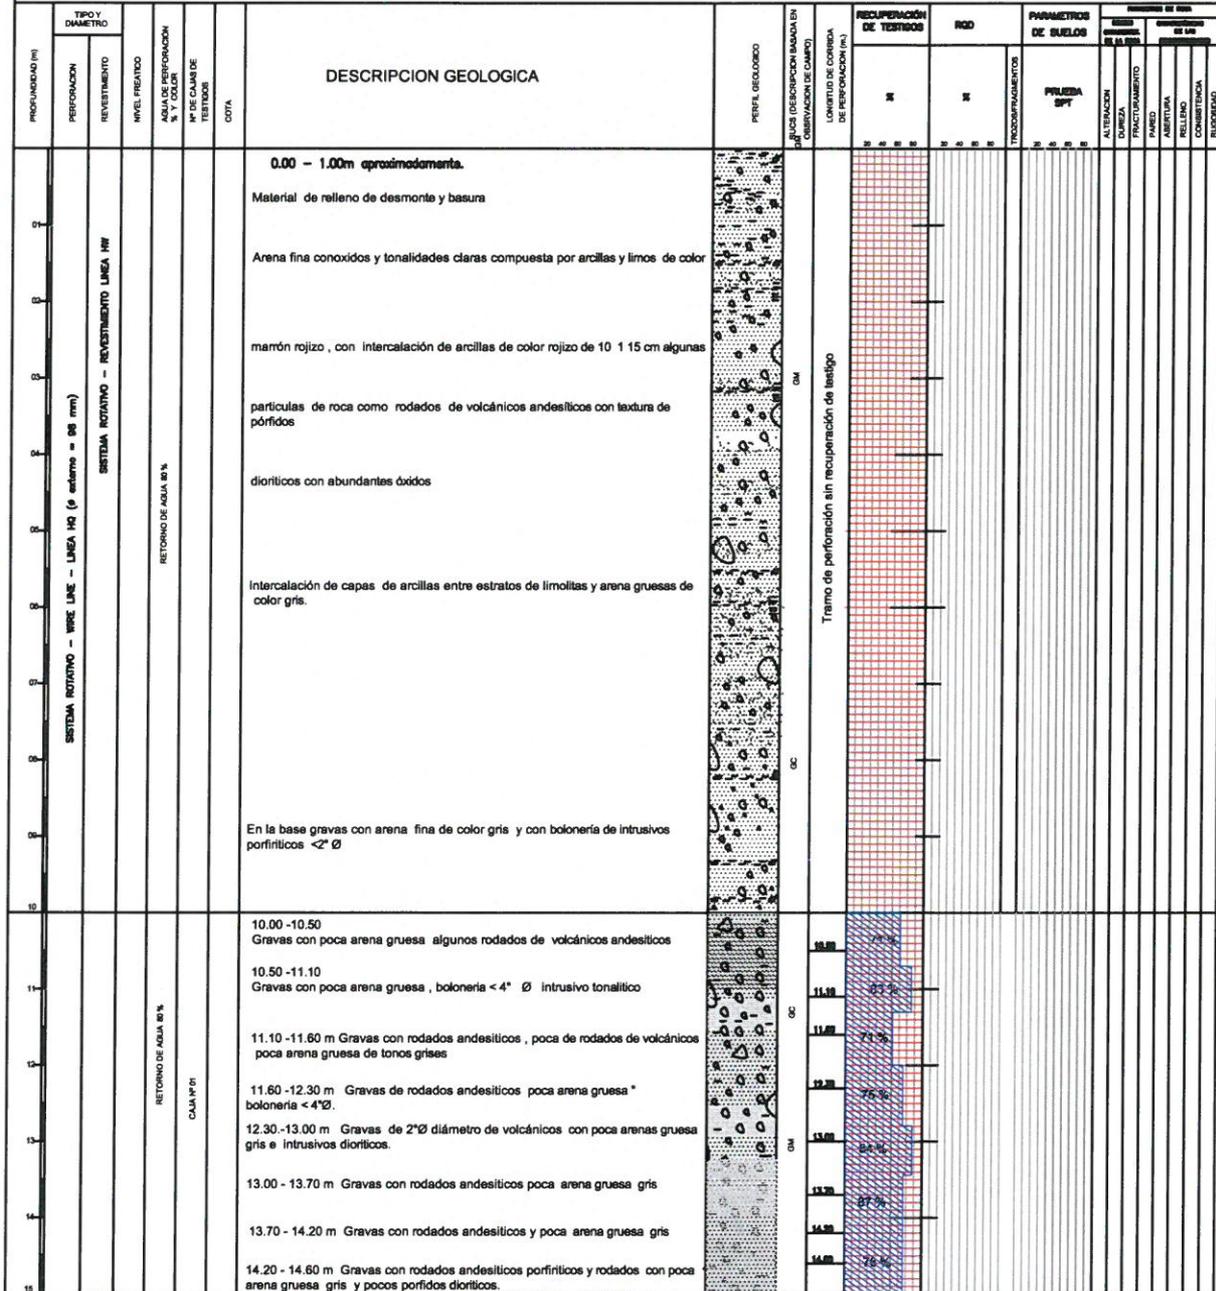
SONDEO: DD HH 03 SANTA ROSA

AREA	: COSTA VERDE	INCLINACION DEL SONDEO	: -90°	SUPERVISADO POR	: Ing. Modesto PEREZ SALINAS
UBICACION	: DD HH 03 SANTA ROSA	NIVEL FREATICO (m)	: 18.00 m	REGISTRADO POR	: Ing. Ludvin APAZA VASQUEZ
COORDENADAS	: N = 8 664 462.3 E = 288 717.3	EQUIPO	: LY - 44	REVISADO POR	: Ing. Jorge HUAYHUA ROJAS
COTA DE BOCA (manm)	: 14.00	FECHA DE INICIO	: 23.05.2013	PERFORISTA	: Javier HUAMAN POMA
PROFUNDIDAD EJECUTADA (m)	: 40.30 m	FECHA DE FINALIZACION	: 26.05.2013	No. DE CAJAS DE TESTIGO	: 06

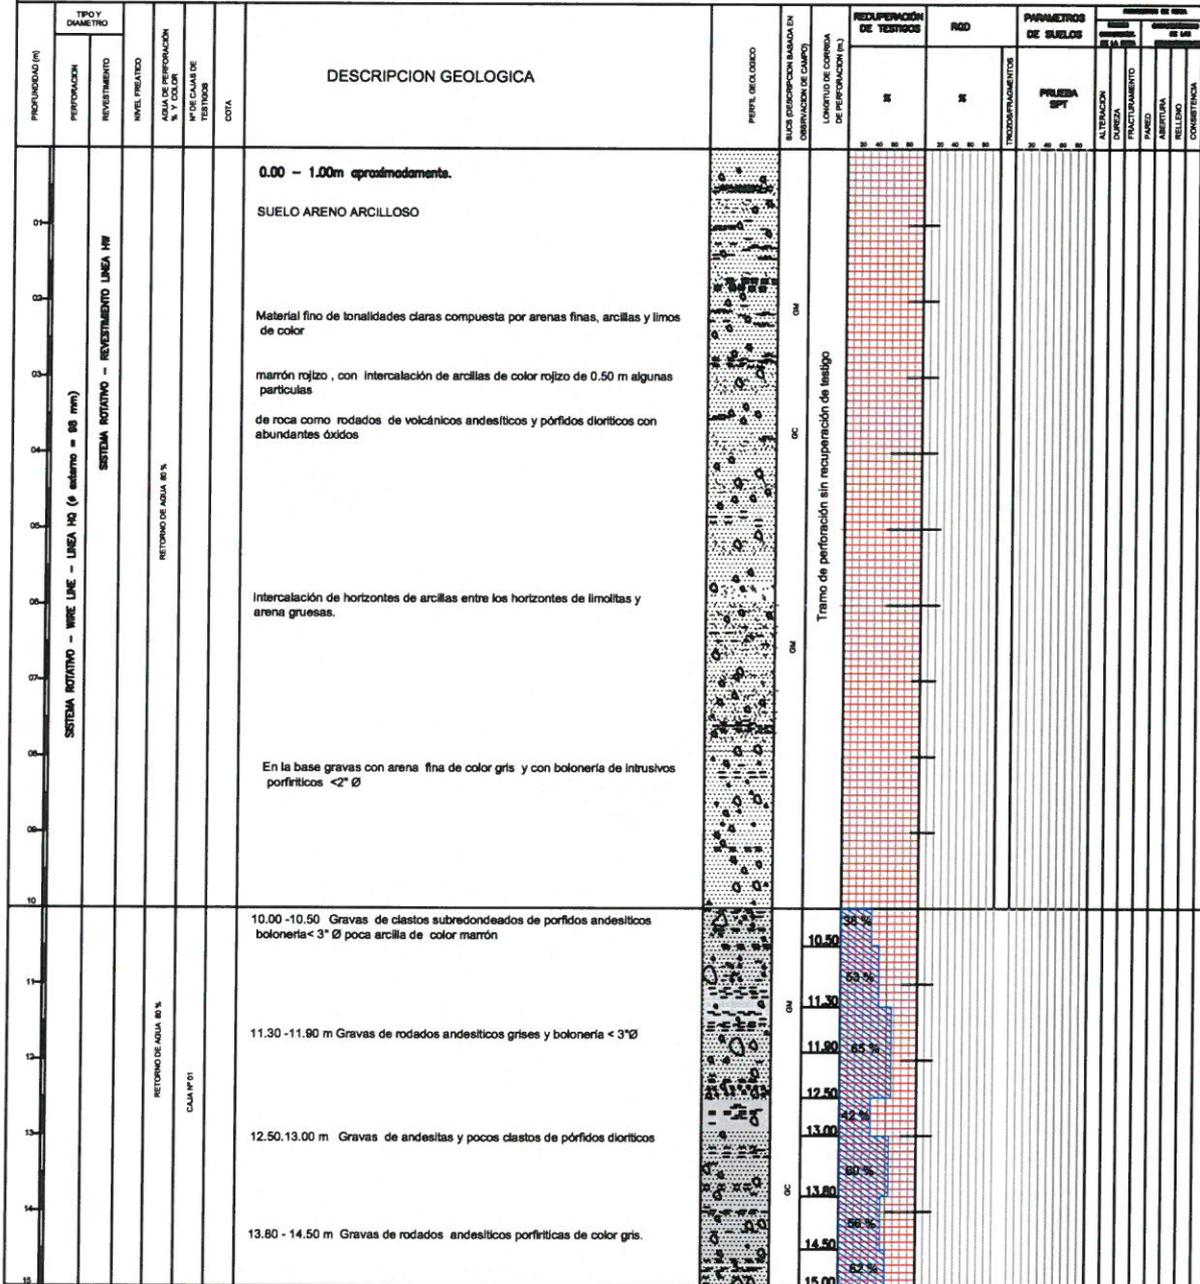
SONDEO: DD HH 04 SANTA ROSA

AREA	: COSTA VERDE	INCLINACION DEL SONDEO	: -90°	SUPERVISADO POR	: Ing. Modesto PEREZ SALINAS
UBICACION	: DD HH 02 SANTA ROSA	NIVEL FREATICO (m)	: 19.20 m	REGISTRADO POR	: Ing. Ludvin APAZA VASQUEZ
COORDENADAS	: N = 8 664 467.0 E = 268 843.6	EQUIPO	: LY - 44	REVISADO POR	: Ing. Jorge HUAYHUA ROJAS
COTA DE BOCA (msnm)	: 32.00	FECHA DE INICIO	: 13.05.2013	PERFORISTA	: Javier HUAMAN POMA
PROFUNDIDAD EJECUTADA (m)	: 50.10 m	FECHA DE FINALIZACION	: 21.05.2013	No. DE CAJAS DE TESTIGO	: 07

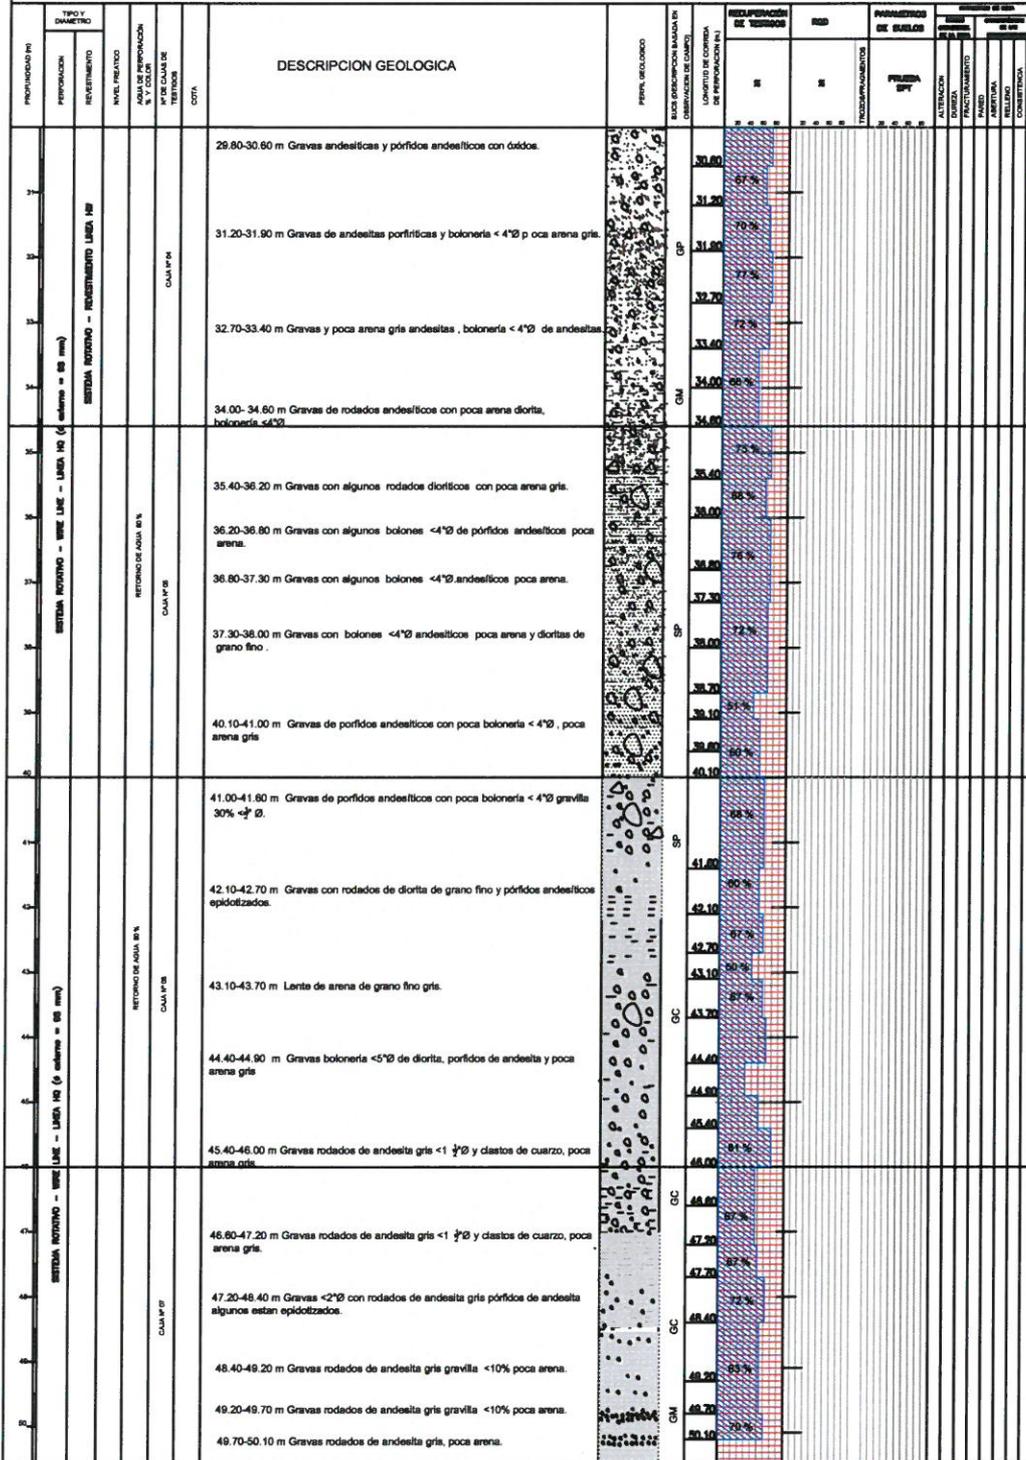
SONDEO: DD HH 04 SANTA ROSA

AREA	: COSTA VERDE	INCLINACION DEL SONDEO	: -90°	SUPERVISADO POR	: Ing. Modesto PEREZ SALINAS
UBICACION	: DD HH 02 SANTA ROSA	NIVEL FREATICO (m)	: 18.20 m	REGISTRADO POR	: Ing. Ludwin APAZA VASQUEZ
COORDENADAS	: N = 8 864 487.0 E = 288 843.6	EQUIPO	: LY - 44	REVISADO POR	: Ing. Jorge HUAYHUA ROJAS
COTA DE BOCA (msnm)	: 32.00	FECHA DE INICIO	: 13.05.2013	PERFORISTA	: Javier HUAMAN POMA
PROFUNDIDAD EJECUTADA (m)	: 50.10 m	FECHA DE FINALIZACION	: 21.05.2013	No. DE CAJAS DE TESTIGO	: 07

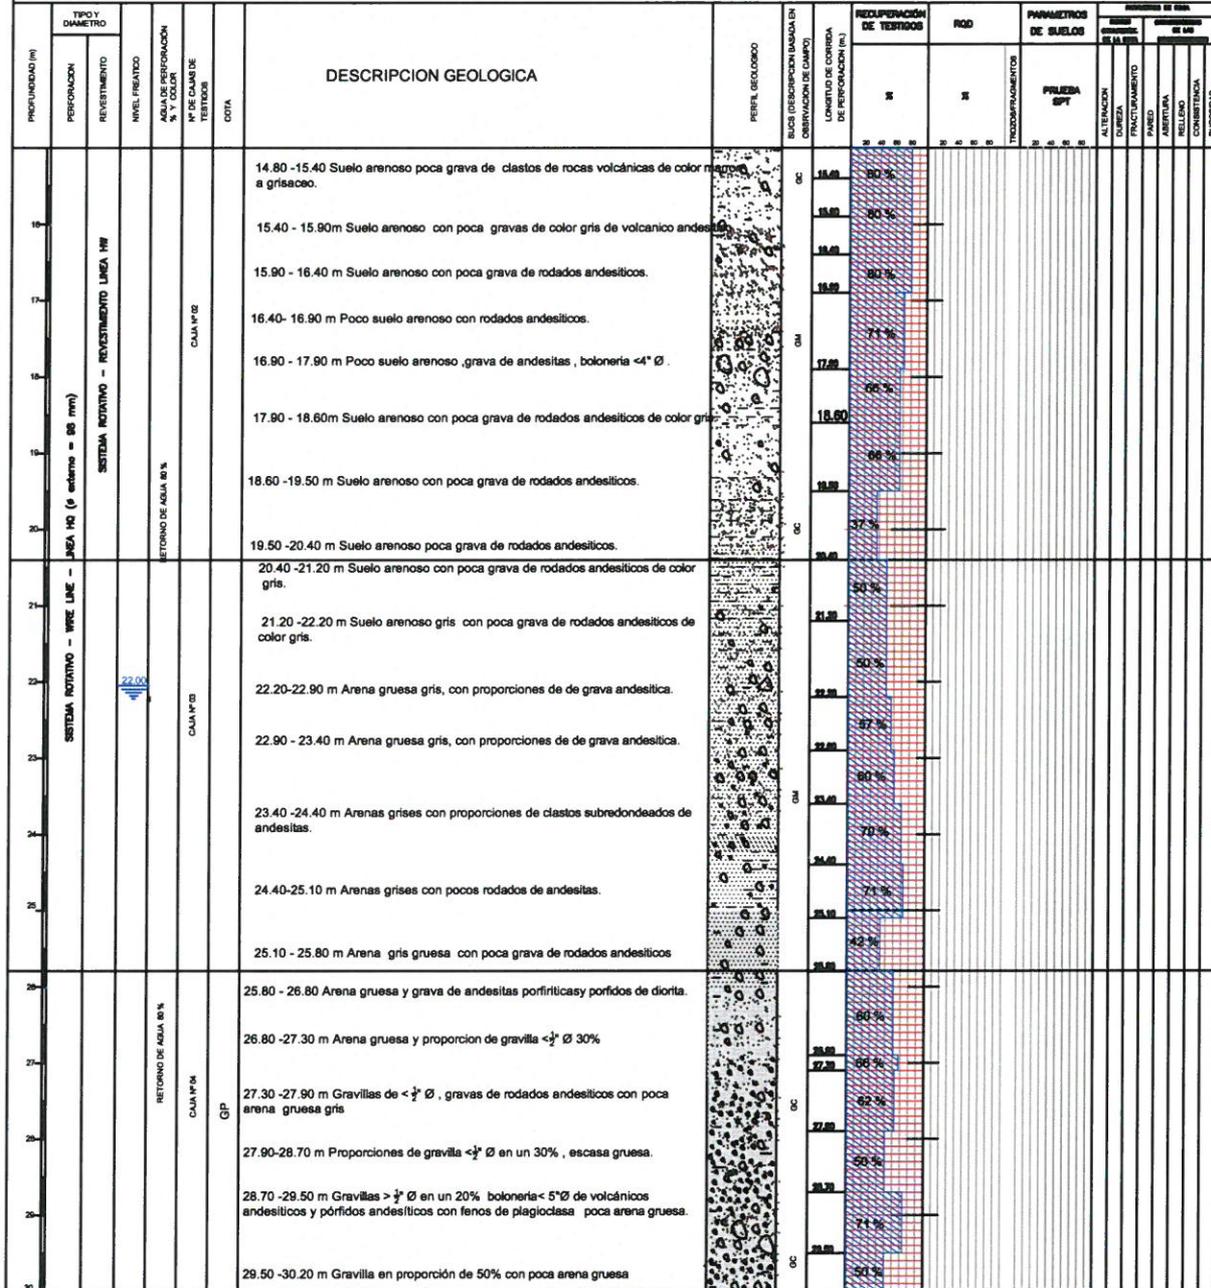
SONDEO: DD HH 05- V. HAYA DE LA TORRE

AREA	: COSTA VERDE	INCLINACION DEL SONDEO	: -90°	SUPERVISADO POR	: Ing. Modesto PEREZ SALINAS
UBICACION	: V. HAYA DE LA TORRE	NIVEL FREATICO (m)	: 22.00 m	REGISTRADO POR	: Ing. Ludvin APAZA VASQUEZ
COORDENADAS	: N = 8 863 964.4 E = 289 917.2	EQUIPO	: LY - 44	REVISADO POR	: Ing. Jorge HUAYHUA ROJAS
COTA DE BOCA (msnm)	: 33.00	FECHA DE INICIO	: 18.05.2013	PERFORISTA	: LUIS CONDORI CHUQUILLANQUI
PROFUNDIDAD EJECUTADA (m)	: 50.00 m	FECHA DE FINALIZACION	: 24.05.2013	No. DE CAJAS DE TESTIGO	: 07

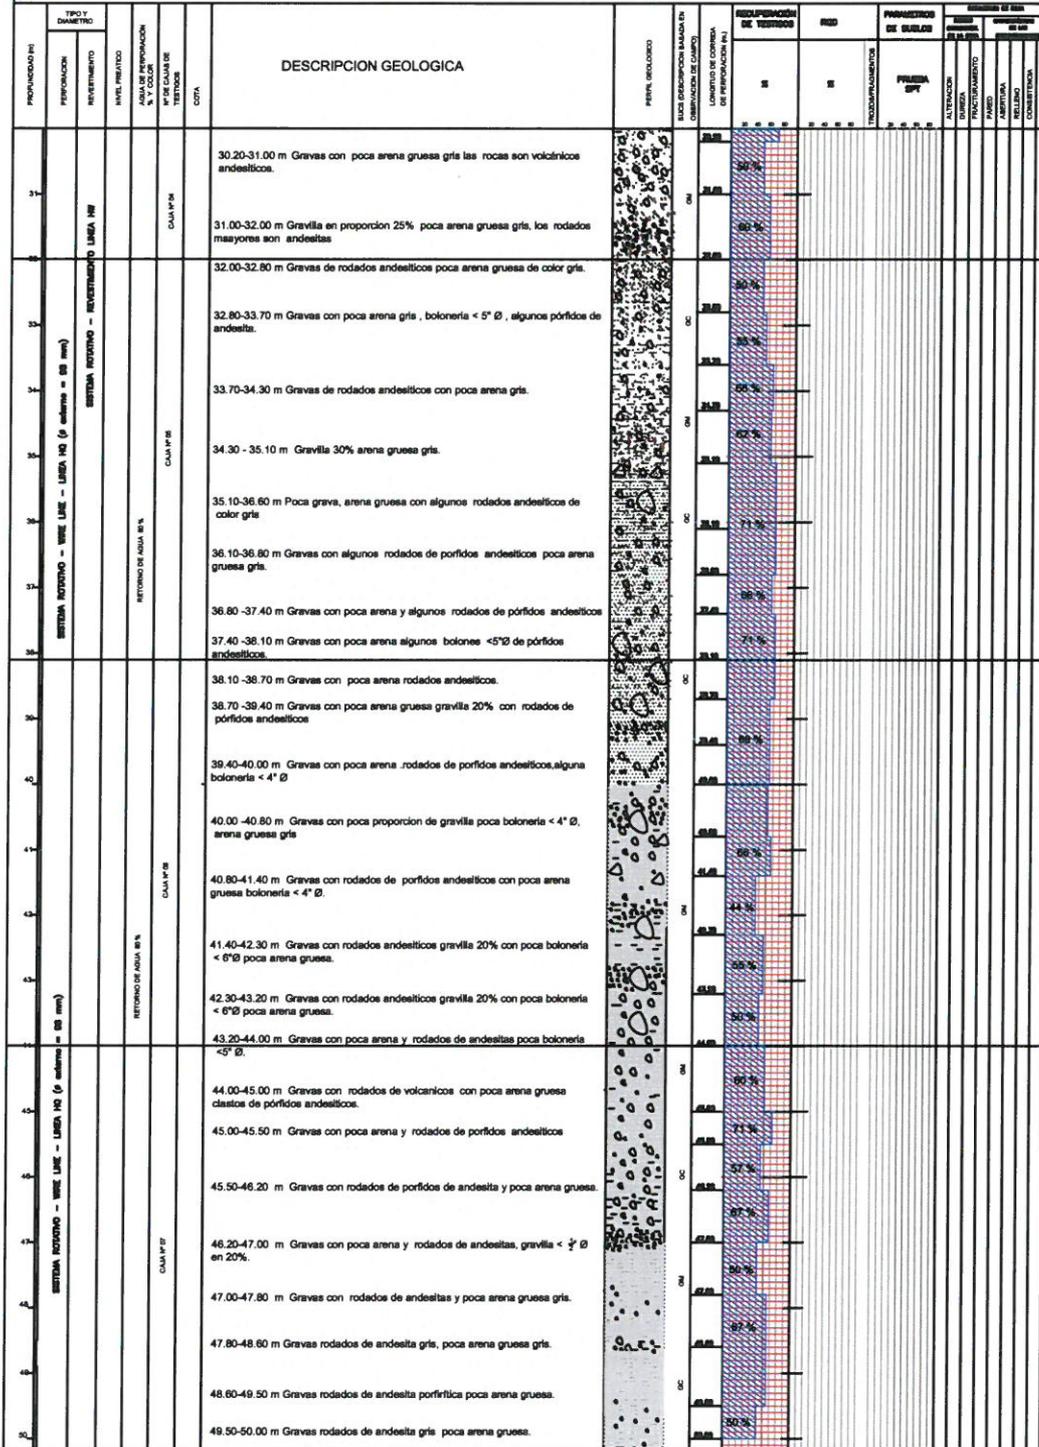
SONDEO: DD HH 05- V HAYA DE LA TORRE

AREA	: COSTA VERDE	INCLINACION DEL SONDEO	: -90°	SUPERVISADO POR	: Ing. Modesto PEREZ SALINAS
UBICACION	: V. HAYA DE LA TORRE	NIVEL FREATICO (m)	: 22.00 m	REGISTRADO POR	: Ing. Ludvin APAZA VASQUEZ
COORDENADAS	N = 6 663 964.4 E = 269 917.2	EQUIPO	: LY - 44	REVISADO POR	: Ing. Jorge HUAYHUA ROJAS
COTA DE BOCA (mnm)	: 33.00	FECHA DE INICIO	: 18.05.2013	PERFORISTA	: LUIS CONDORI CHUQUILLANQUI
PROFUNDIDAD EJECUTADA (m)	: 50.00 m	FECHA DE FINALIZACION	: 24.05.2013	No. DE CAJAS DE TESTIGO	: 07

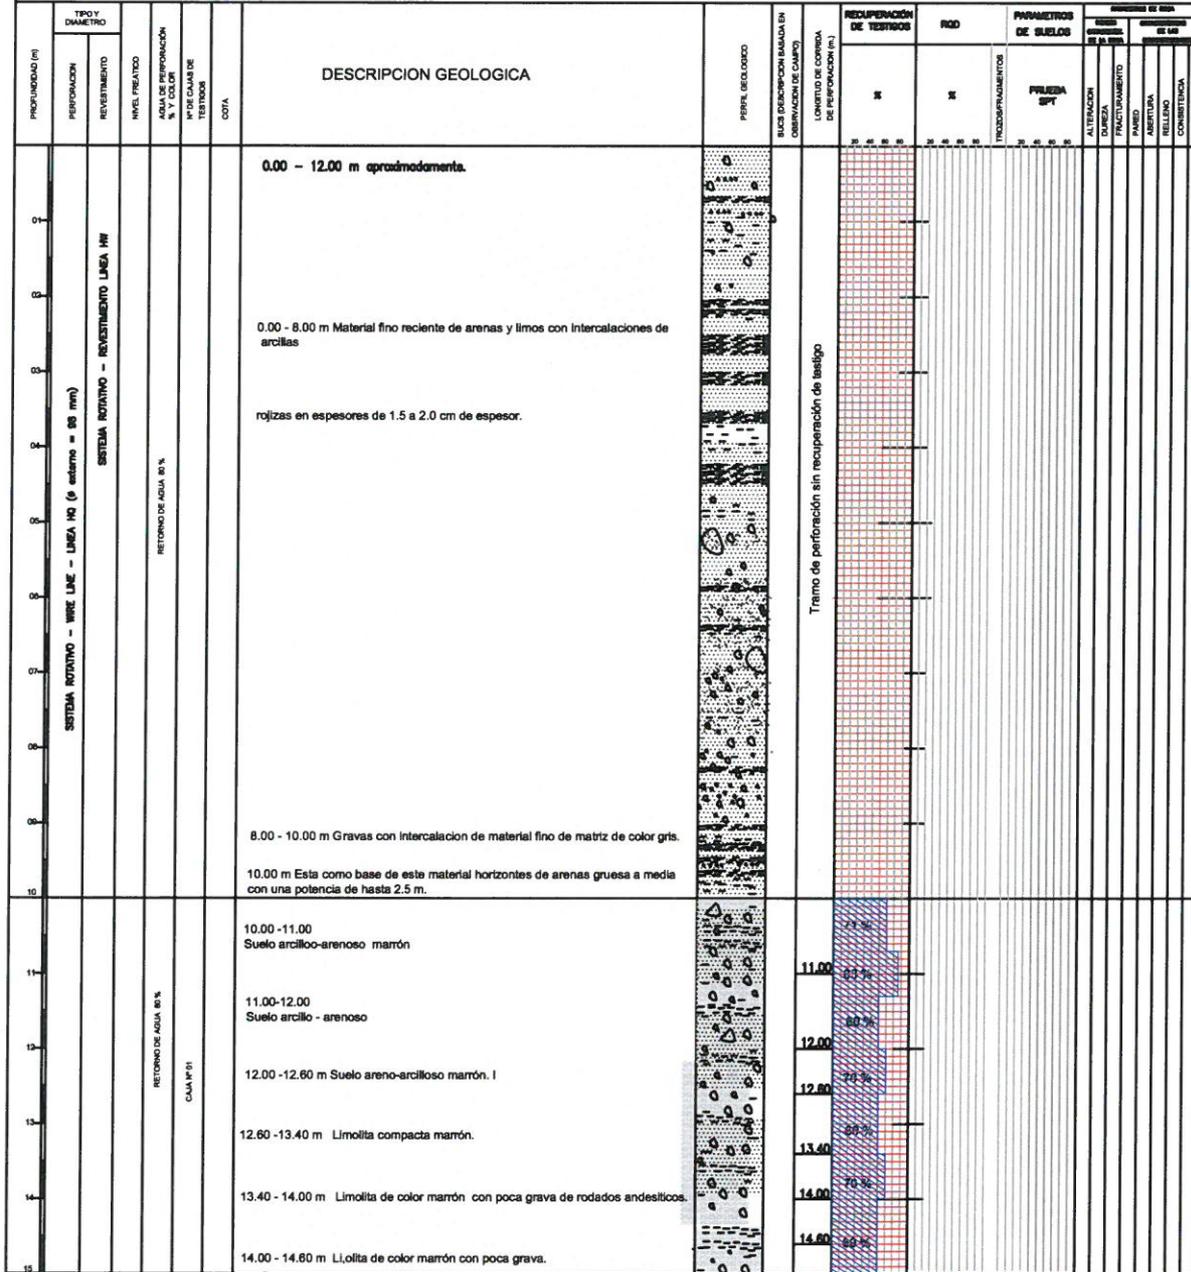
DD HH 02 V. HAYA DE LA TORRE

AREA : COSTA VERDE INCLINACION DEL SONDEO : -90° SUPERVISADO POR : Ing. Modesto PEREZ SALINAS  
 UBICACION : DD HH 02 V HAYA DL TORRE NIVEL FREATICO (m) : 18.20 m REGISTRADO POR : Ing. Ludvin APAZA VASQUEZ  
 COORDENADAS : UTM 18 Q UJ 600000 6000000 ARENOSO EQUIPO : LY - 44 REVISADO POR : Ing. Jorge HUAYHUA ROJAS  
 COTA DE BOCA (msnm) : E = 268 818.9 FECHA DE INICIO : 25.05.2013 PERFORISTA : LUIS CONDORI CHUQUILLANQUI  
 PROFUNDIDAD EJECUTADA (m) : 34.00 m FECHA DE FINALIZACION : 28.05.2013 No. DE CAJAS DE TESTIGO : 04

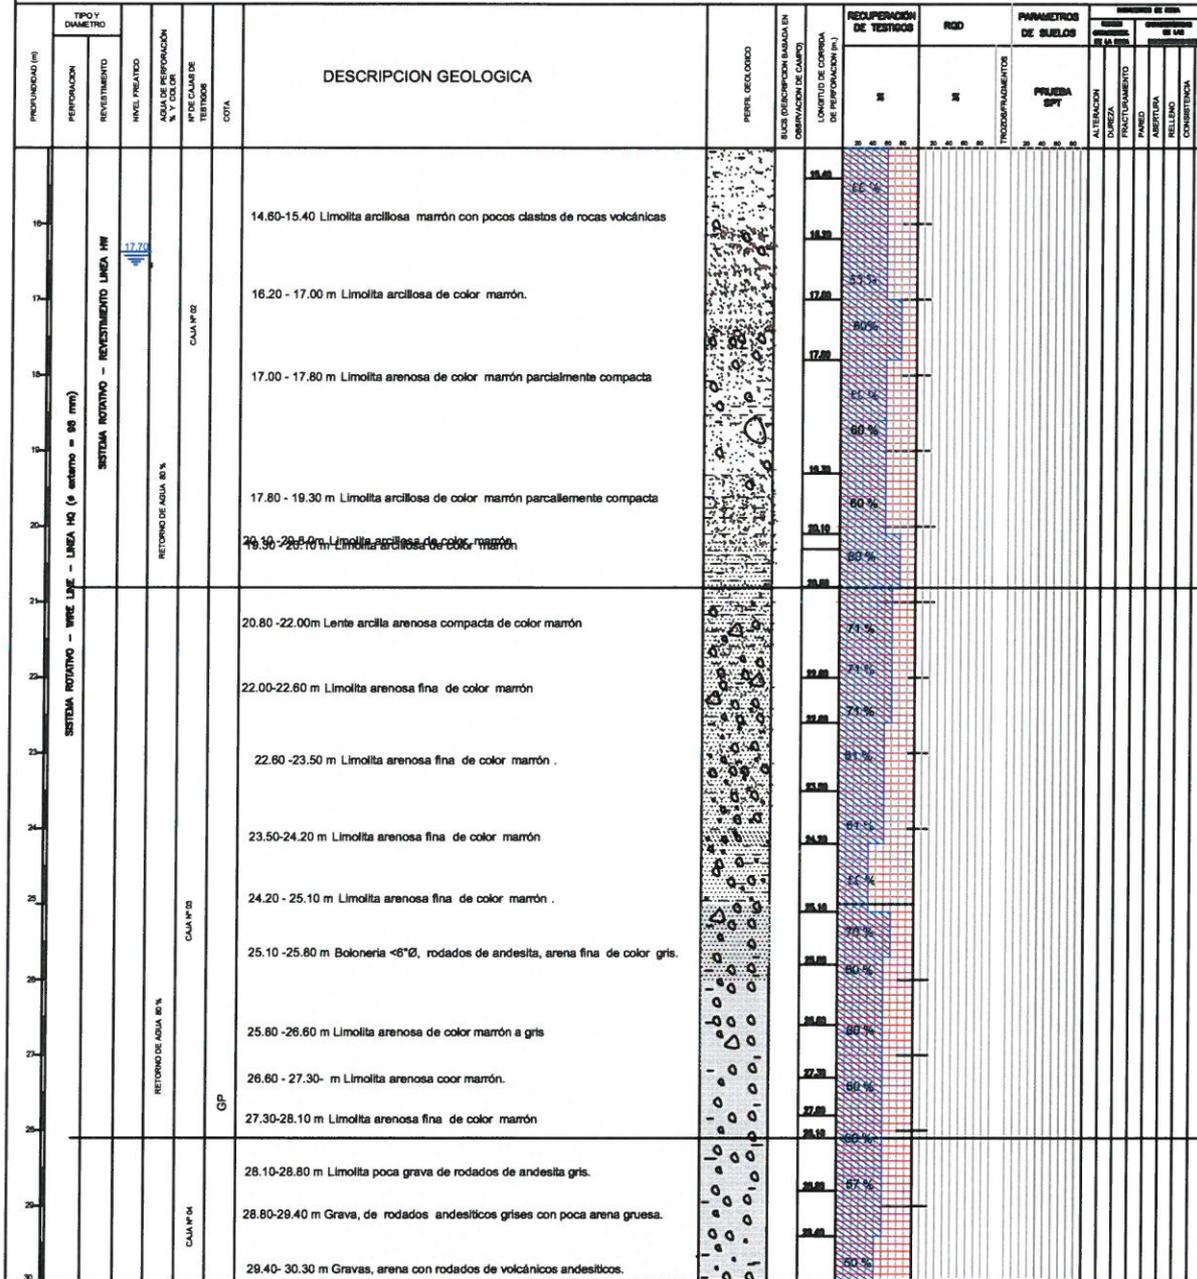
DD HH 02 V. HAYA DE LA TORRE

AREA : COSTA VERDE INCLINACION DEL SONDEO : -90° SUPERVISADO POR : Ing. Modesto PEREZ SALINAS  
 UBICACION : EJE SANTA ROSA NIVEL FREATICO (m) : 18.20 m REGISTRADO POR : Ing. Ludvin APAZA VASQUEZ  
 COORDENADAS : N = 8 664 418.8 EQUIPO : LY - 44 REVISADO POR : Ing. Jorge HUAYHUA ROJAS  
 COTA DE BOCA (mm) : 32.00 FECHA DE INICIO : 25.05.2013 PERFORISTA : Javier HUAMAN POMA  
 PROFUNDIDAD EJECUTADA (m) : 34.00 m FECHA DE FINALIZACION : 28.05.2013 No. DE CAJAS DE TESTIGO : 04

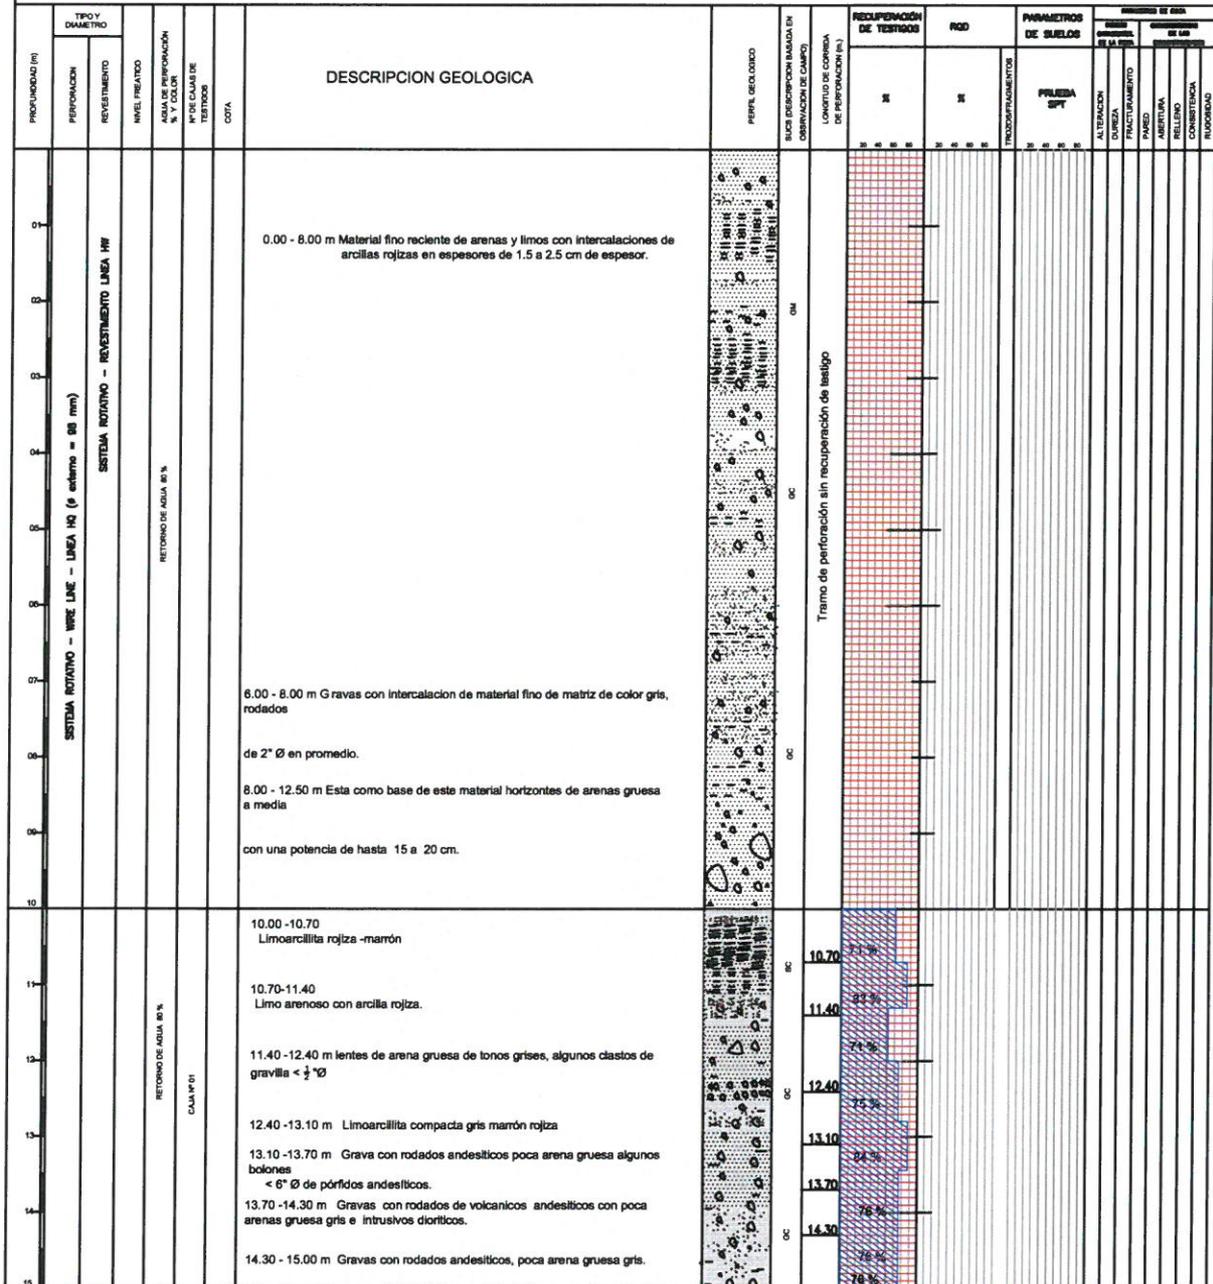
SONDEO: DD HH 07 - V HAYA DE LA TORRE

AREA	: COSTA VERDE	INCLINACION DEL SONDEO	: -90°	SUPERVISADO POR	: Ing. Modesto PEREZ SALINAS
UBICACION	: DD HH 03 SANTA ROSA	NIVEL FREATICO (m)	: -18.20 m	REGISTRADO POR	: Ing. Ludvin APAZA VASQUEZ
COORDENADAS	: N = 8 664 419.8 E = 268 818.9	EQUIPO	: LY - 44	REVISADO POR	: Ing. Jorge HUAYHUA ROJAS
COTA DE BOCA (msnm)	: 33.00	FECHA DE INICIO	: 28.05.2013	PERFORISTA	: LUIS CONDORI CHUQUILLANQUI
PROFUNDIDAD EJECUTADA (m)	: 30.00 m	FECHA DE FINALIZACION	: 31.05.2013	No. DE CAJAS DE TESTIGO	: 04
