**ESTABILIZACIÓN DE TALUDES EN LA  
COSTA VERDE - CALLAO  
TRAMO. AV. SANTA ROSA – JR. VIRÚ. (1.3 Km).**

**TESIS PARA OPTAR EL TÍTULO PROFESIONAL DE INGENIERO CIVIL**

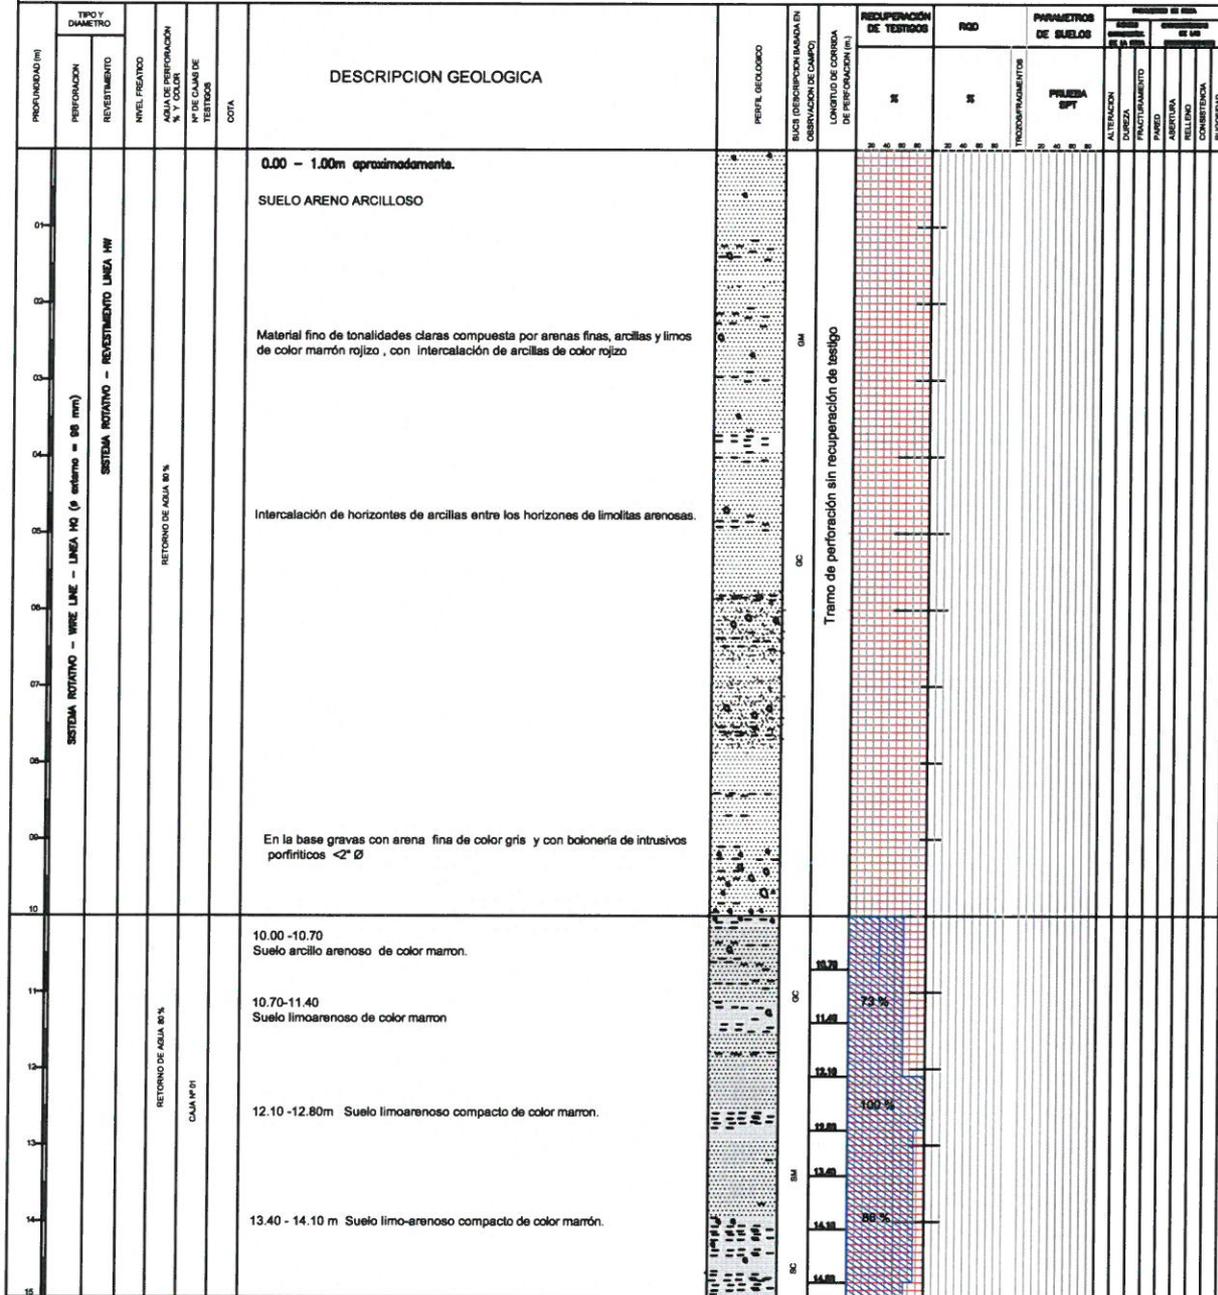
**SONDEO: DD HH 08 - V HAYA DE LA TORRE**

AREA : COSTA VERDE	INCLINACION DEL SONDEO : -90°	SUPERVISADO POR : Ing. Modesto PEREZ SALINAS
UBICACION : V. HAYA DE LA TORRE	NIVEL FREATICO (m) : 23.00 m	REGISTRADO POR : Ing. Ludvin APAZA VASQUEZ
COORDENADAS : N = 8 864 054.0	EQUIPO : L.Y-44	REVISADO POR : Ing. Jorge HUAYHUA ROJAS
COTA DE BOCA (msnm) : 33.00	FECHA DE INICIO : 18.05.2013	PERFORISTA : LUIS CONDORI CHUQUILLANQUI
PROFUNDIDAD EJECUTADA (m) : 50.00 m	FECHA DE FINALIZACION : 24.05.2013	No. DE CAJAS DE TESTIGO : 07

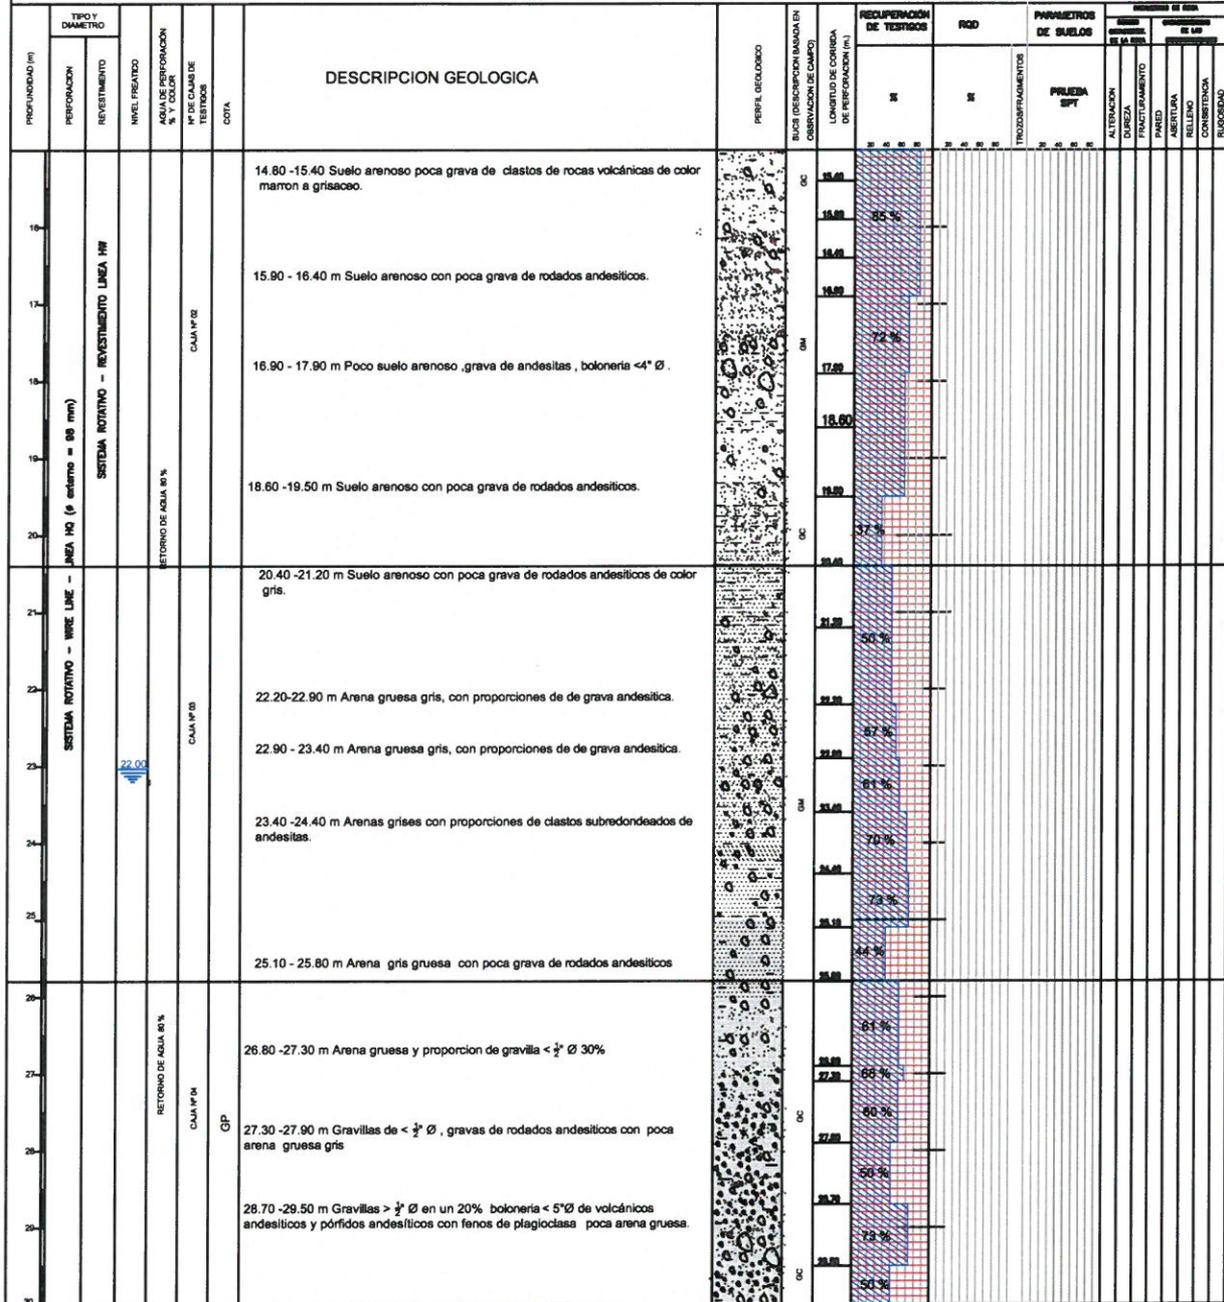
**SONDEO: DD HH 08 - V. HAYA DE LA TORRE**

AREA	: COSTA VERDE	INCLINACION DEL SONDEO	: -90°	SUPERVISADO POR	: Ing. Modesto PEREZ SALINAS
UBICACION	: V. HAYA DE LA TORRE	NIVEL FREATICO (m)	: 23.00 m	REGISTRADO POR	: Ing. Ludvin APAZA VASQUEZ
COORDENADAS	: N = 8 864 054.0 E = 269 948.4	EQUIPO	: LY - 44	REVISADO POR	: Ing. Jorge HUAYHUA ROJAS
COTA DE BOCA (msnm)	: 33.00	FECHA DE INICIO	: 18.05.2013	PERFORISTA	: LUIS CONDORI CHUQUILLANQUI
PROFUNDIDAD EJECUTADA (m)	: 50.00 m	FECHA DE FINALIZACION	: 24.05.2013	No. DE CAJAS DE TESTIGO	: 07

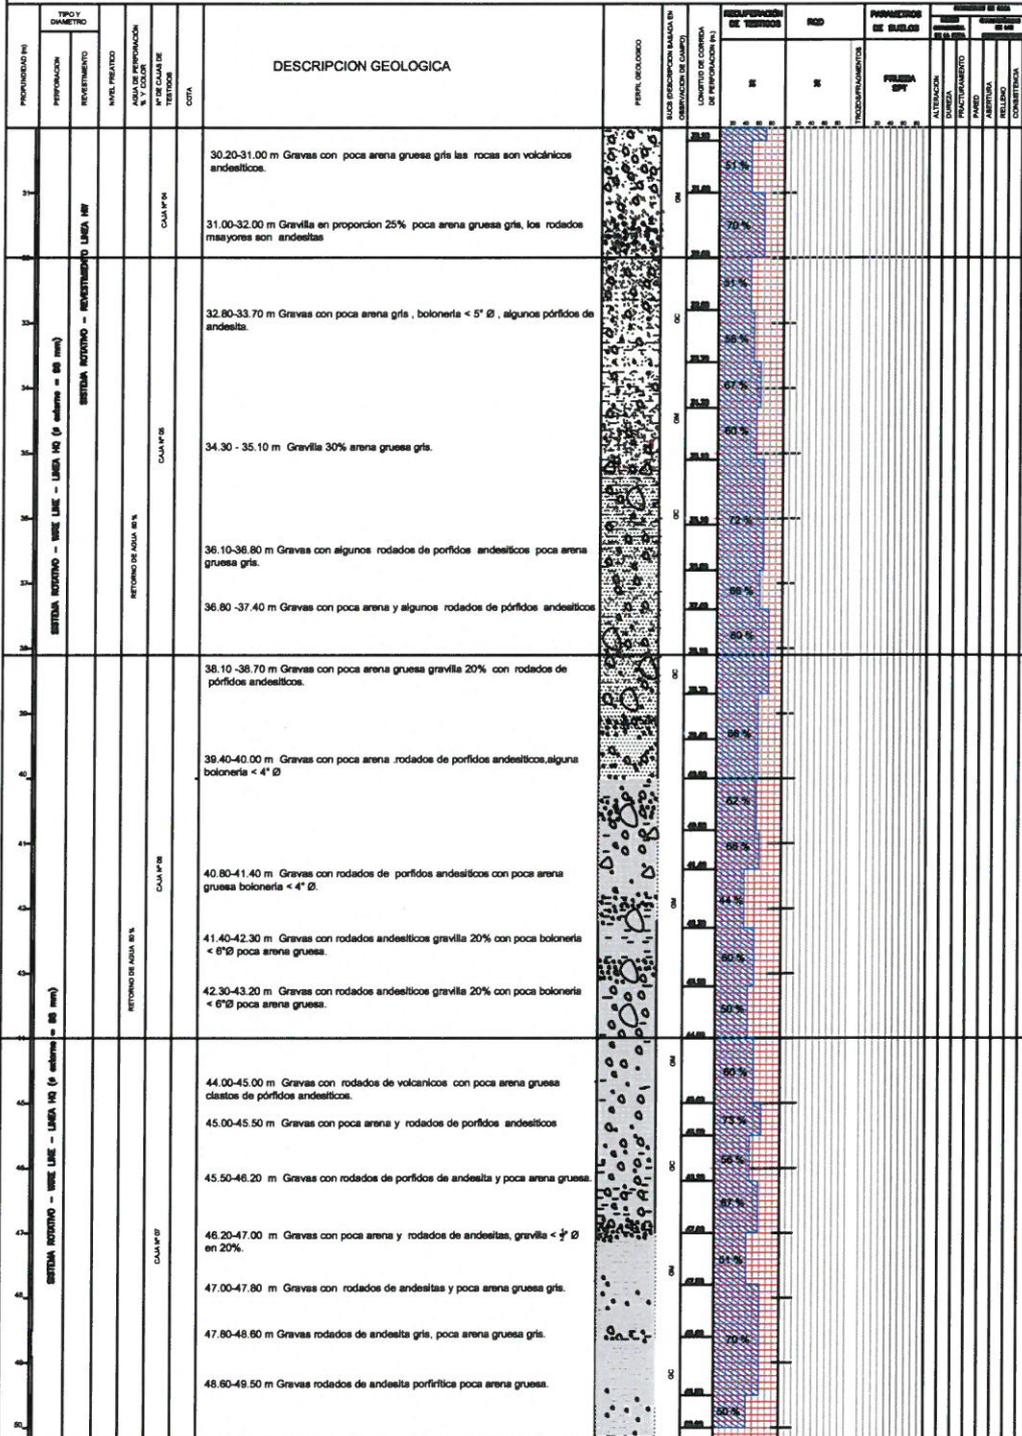
SONDEO: DD HH 08 - V HAYA DE LA TORRE

AREA : COSTA VERDE	INCLINACION DEL SONDEO : -90°	SUPERVISADO POR : Ing. Modesto PEREZ SALINAS
UBICACION : V. HAYA DE LA TORRE	NIVEL FREATICO (m) : 23.00 m	REGISTRADO POR : Ing. Ludvín APAZA VASQUEZ
COORDENADAS : N = 6 884 054.0	EQUIPO : LY - 44	REVISADO POR : Ing. Jorge HUAYHUA ROJAS
E = 289 848.4	FECHA DE INICIO : 18.05.2013	PERFORISTA : LUIS CONDORI CHUQUILLANGUI
COTA DE BOCA (mm) : 33.00	FECHA DE FINALIZACION : 24.05.2013	No. DE CAJAS DE TESTIGO : 07
PROFUNDIDAD EJECUTADA (m) : 50.00 m

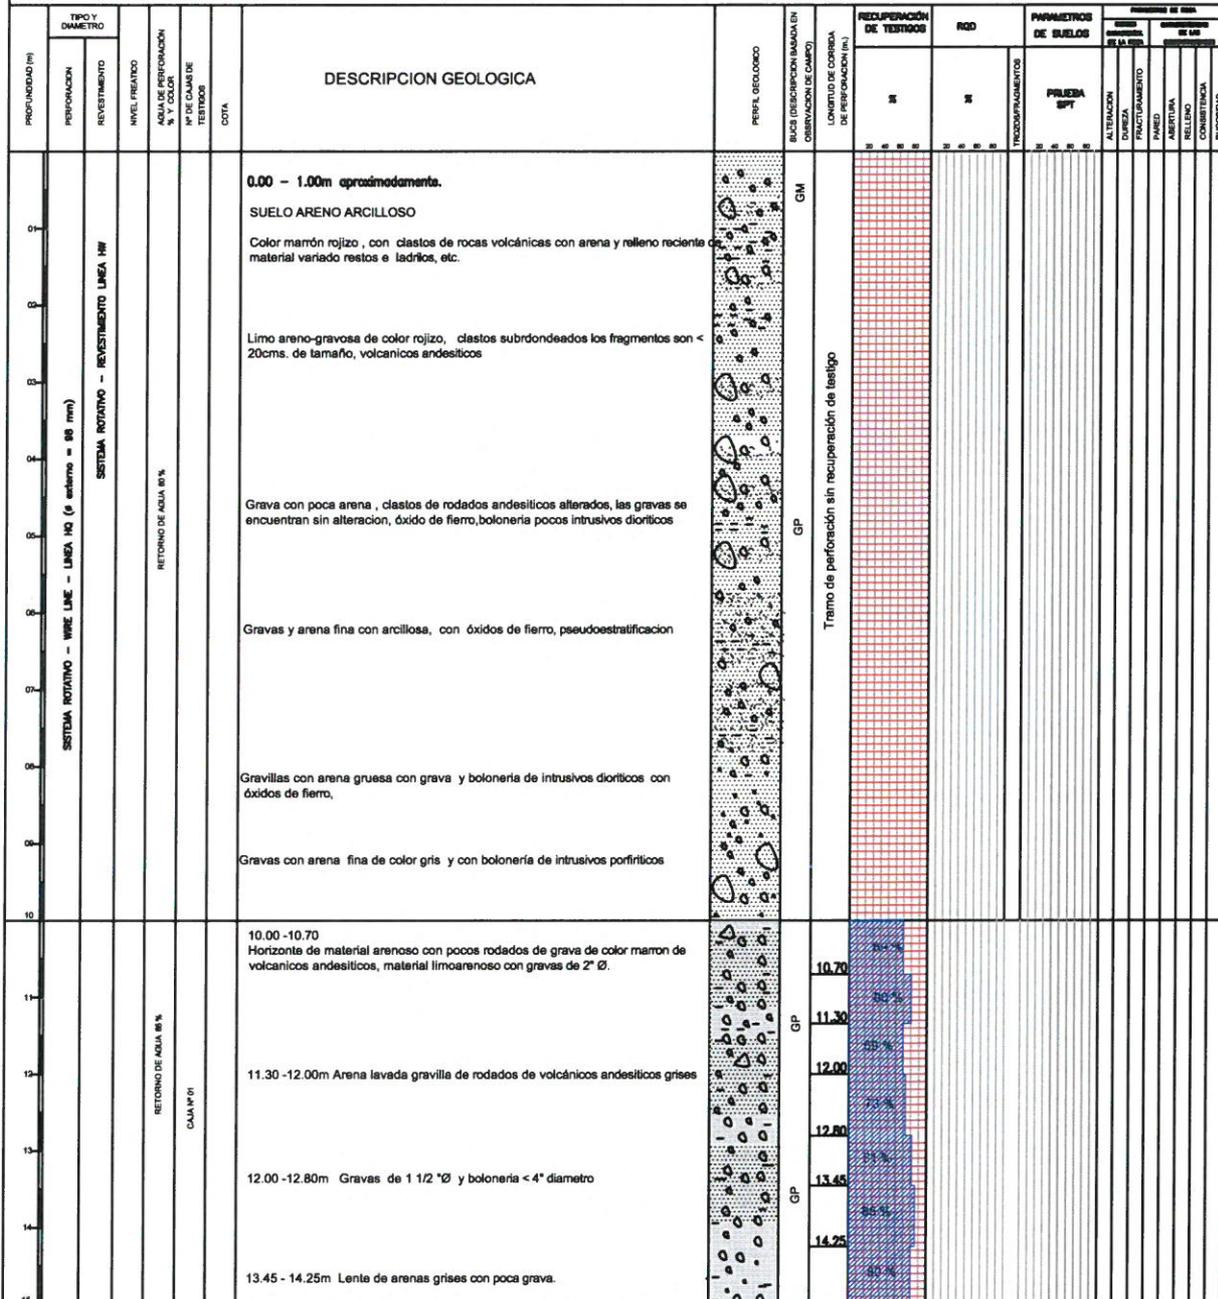
DDHH 09 SONDEO: EJE LEONCIO PRADO

AREA	: COSTA VERDE	INCLINACION DEL SONDEO	: -90°	SUPERVISADO POR	: Ing. Modesto PEREZ SALINAS
UBICACION	: EJE LEONCIO PRADO	NIVEL FREATICO (m)	: 17.70 m	REGISTRADO POR	: Ing. Ludvín APAZA VASQUEZ
COORDENADAS	: N = 8 664 114.0 E = 289 552.3	EQUIPO	: LY - 44	REVISADO POR	: Ing. Jorge HUAYHUA ROJAS
COTA DE BOCA (msnm)	: 33.00	FECHA DE INICIO	: 06.05.2013	PERFORISTA	: Javier HUAMAN POMA
PROFUNDIDAD EJECUTADA (m)	: 48.00 m	FECHA DE FINALIZACION	: 10.05.2013	No. DE CAJAS DE TESTIGO	: 07

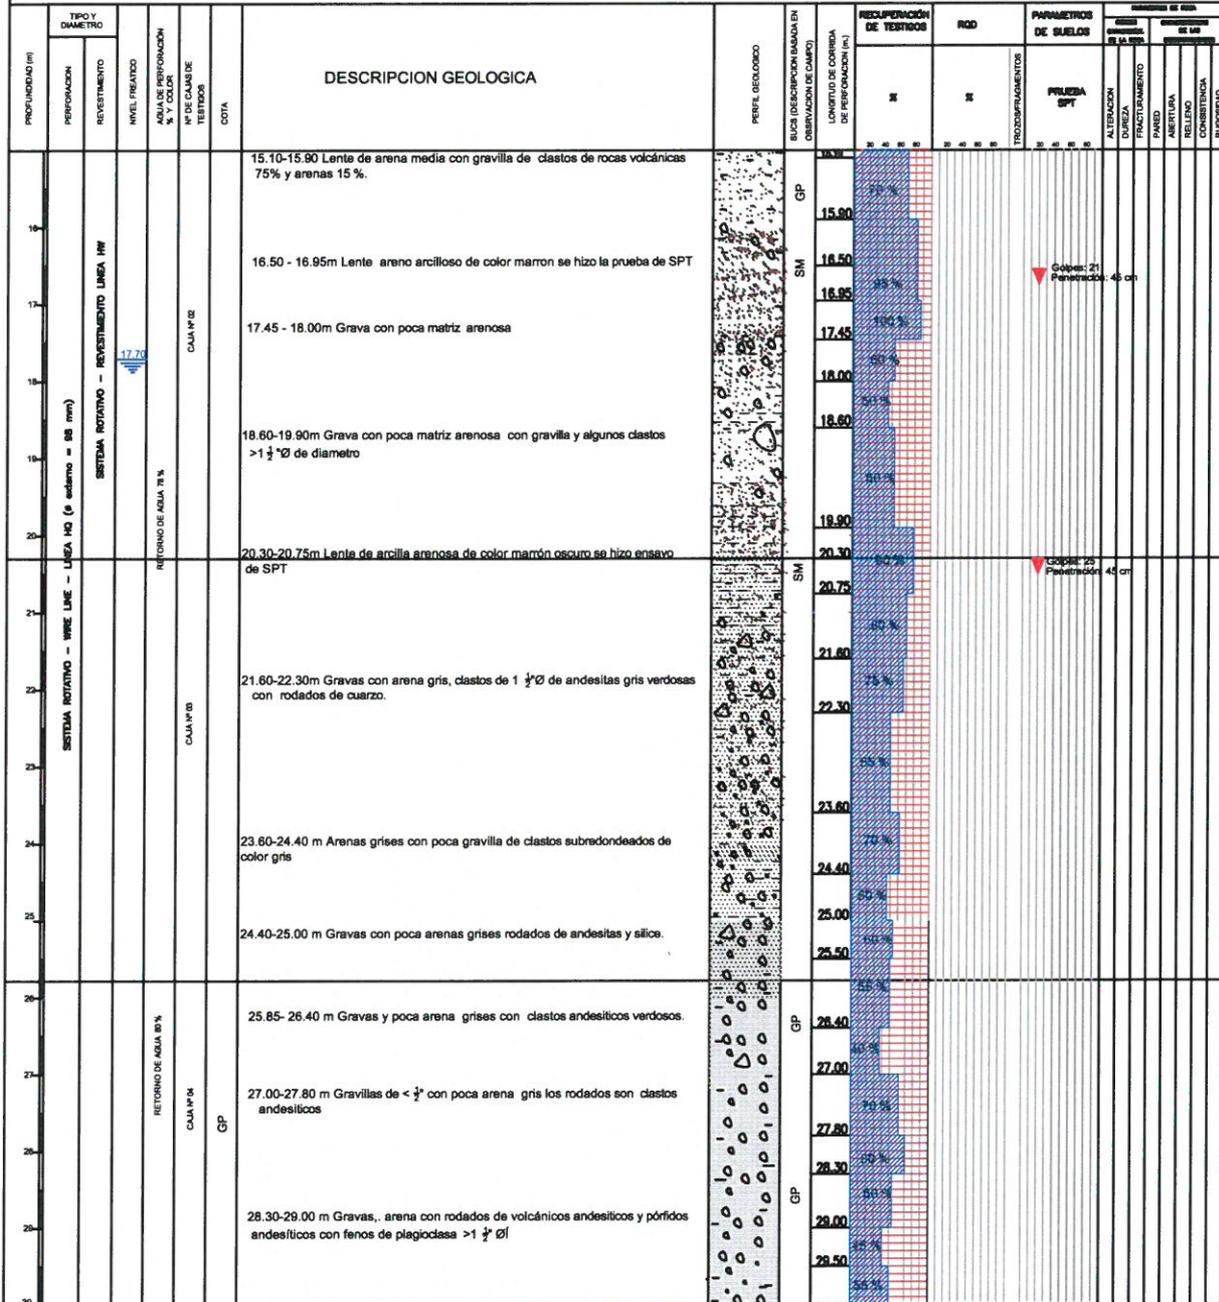
DDHH 09 SONDEO: EJE LEONCIO PRADO

AREA : COSTA VERDE	INCLINACION DEL SONDEO : -90°	SUPERVISADO POR : Ing. Modesto PEREZ SALINAS
UBICACION : EJE LEONCIO PRADO	NIVEL FREATICO (m) : 17.70 m	REGISTRADO POR : Ing. Ludvin APAZA VASQUEZ
COORDENADAS : N = 8 664 114.0	EQUIPO : LY - 44	REVISADO POR : Ing. Jorge HUAYHUA ROJAS
: E = 269 552.3	FECHA DE INICIO : 06.05.2013	PERFORISTA : Javier HUAMAN POMA
COTA DE BOCA (msnm) : 33.00	FECHA DE FINALIZACION : 10.05.2013	No. DE CAJAS DE TESTIGO : 07
PROFUNDIDAD EJECUTADA (m) : 48.00 m

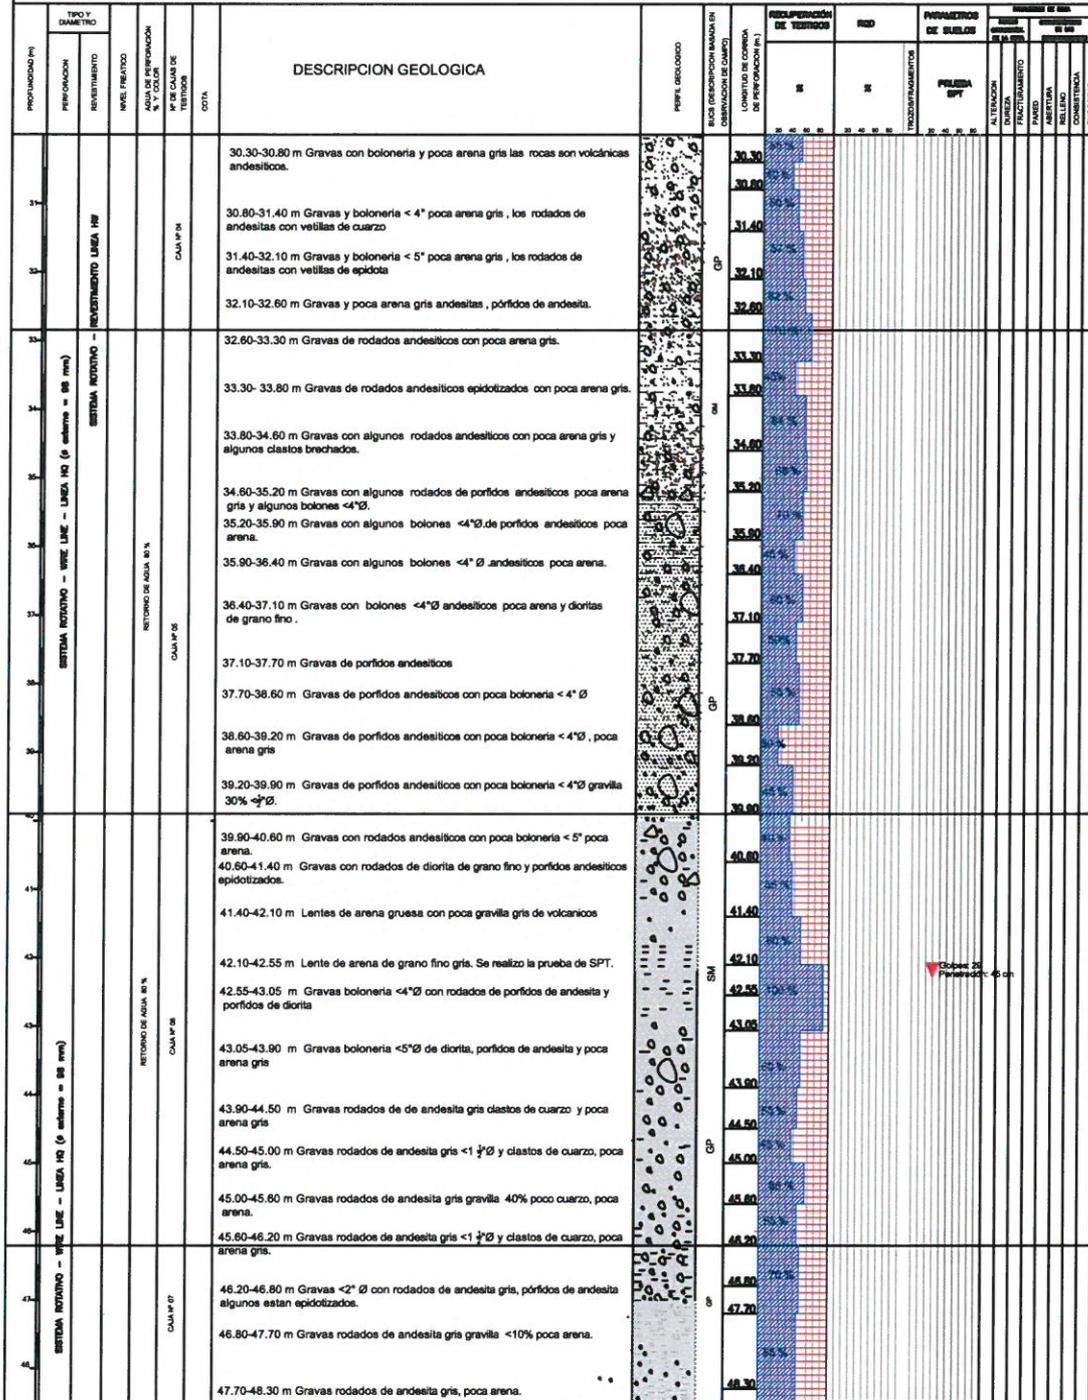
DDHH 09 SONDEO: EJE LEONCIO PRADO

AREA: COSTA VERDE	INCLINACION DEL SONDEO: -90°	SUPERVISADO POR: Ing. Modesto PEREZ SALINAS
UBICACION: EJE LEONCIO PRADO	NIVEL FREATICO (m): 17.70 m	REGISTRADO POR: Ing. Ludvin APAZA VASQUEZ
COORDENADAS: N = 8 684 114.0	EQUIPO: LY - 44	REVISADO POR: Ing. Jorge HUAYHUA ROJAS
E = 289 552.3	FECHA DE INICIO: 06.05.2013	PERFORISTA: Javier HUAMAN POMA
COTA DE BOCA (msnm): 33.00	FECHA DE FINALIZACION: 10.05.2013	No. DE CAJAS DE TESTIGO: 07
PROFUNDIDAD EJECUTADA (m): 48.00 m

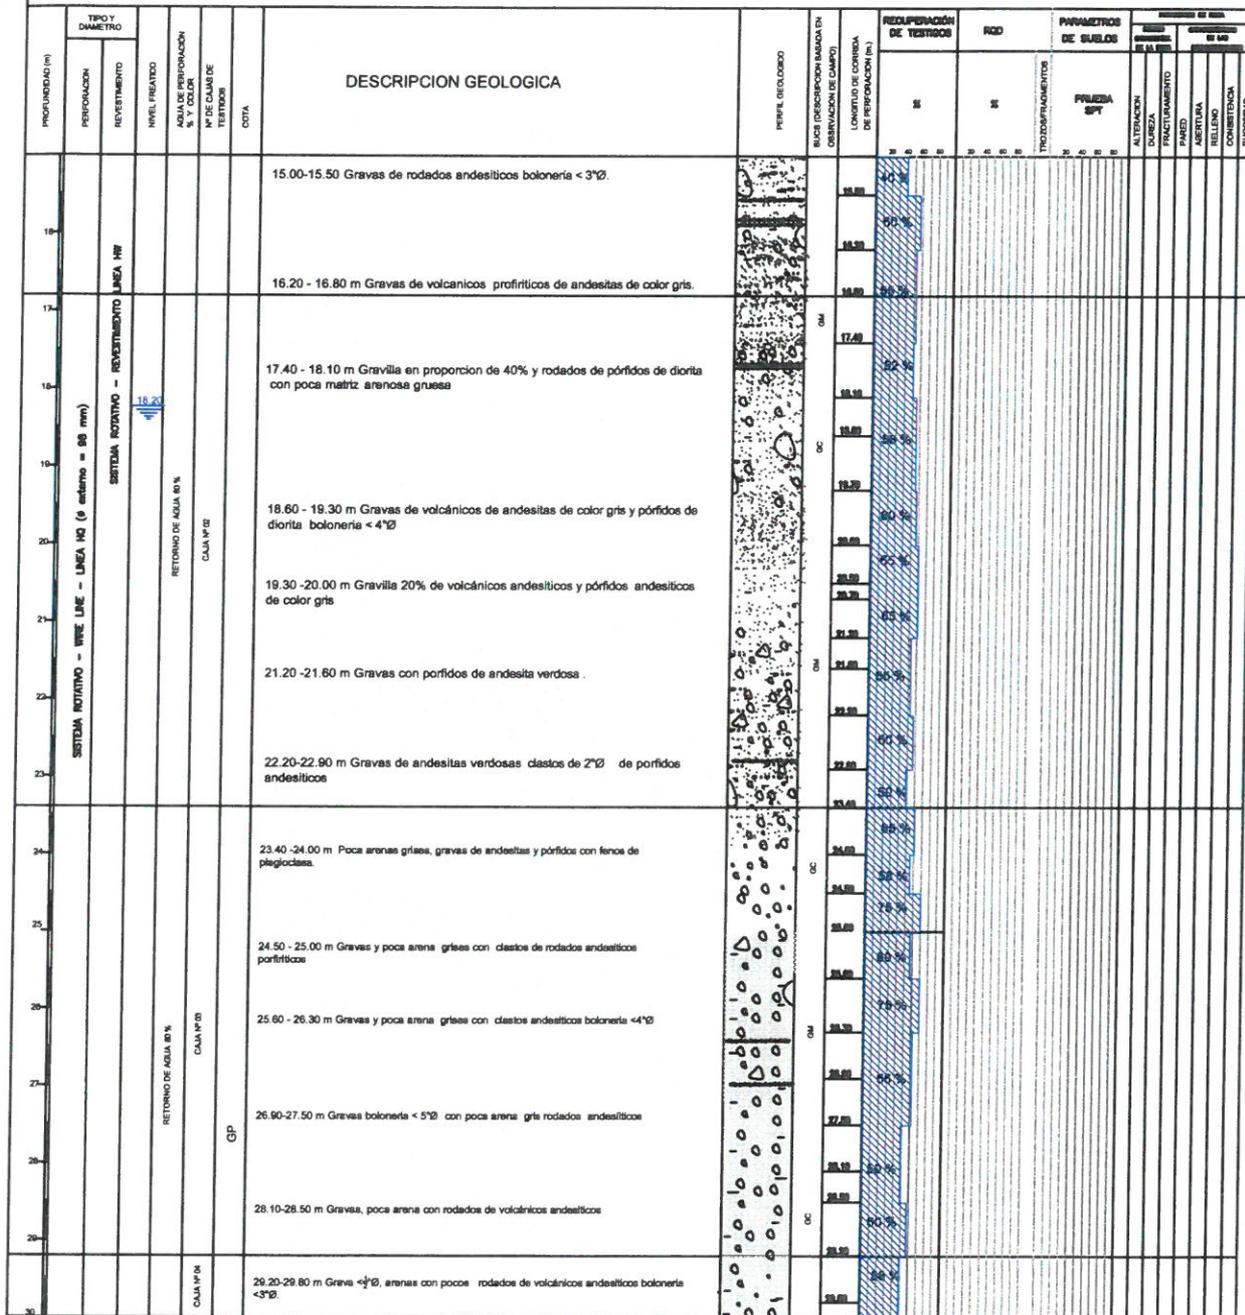
DDHH 10 SONDEO: EJE LEONCIO PRADO

AREA	: COSTA VERDE	INCLINACION DEL SONDEO	: -90°	SUPERVISADO POR	: Ing. Modesto PEREZ SALINAS
UBICACION	: EJE LEONCIO PRADO	NIVEL FREATICO (m)	: 18.20 m	REGISTRADO POR	: Ing. Ludvin APAZA VASQUEZ
COORDENADAS	: N = 8 664 164.3 E = 269 410.7	EQUIPO	: LY - 44	REVISADO POR	: Ing. Jorge HUAYHUA ROJAS
COTA DE BOCA (manm)	: 32.00	FECHA DE INICIO	: 13.05.2013	PERFORISTA	: Javier HUAMAN POMA
PROFUNDIDAD EJECUTADA (m)	: 50.00 m	FECHA DE FINALIZACION	: 21.05.2013	No. DE CAJAS DE TESTIGO	: 07
