FACULTAD DE INGENIERÍA Y ARQUITECTURA  
ESCUELA PROFESIONAL DE INGENIERÍA CIVIL

**MEJORAMIENTO Y AMPLIACIÓN DEL SERVICIO DE  
PROTECCIÓN ANTE INUNDACIONES EN RIBERAS DEL  
RÍO CACHIMAYO, TRAMO APV. KARI GRANDE  
ENCUENTRO CON EL RÍO HUATANAY DEL DISTRITO  
DE SAN SEBASTIAN, CUSCO- CUSCO**

TRABAJO DE SUFICIENCIA PROFESIONAL  
PARA OPTAR EL TÍTULO PROFESIONAL DE INGENIERO CIVIL

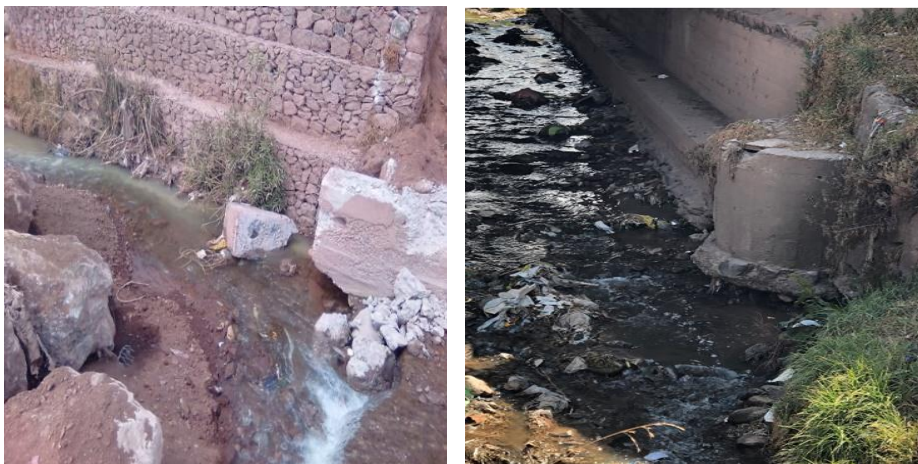
**Figura 19**

*Sistema de Alcantarillado en el Margen del río Cachimayo*

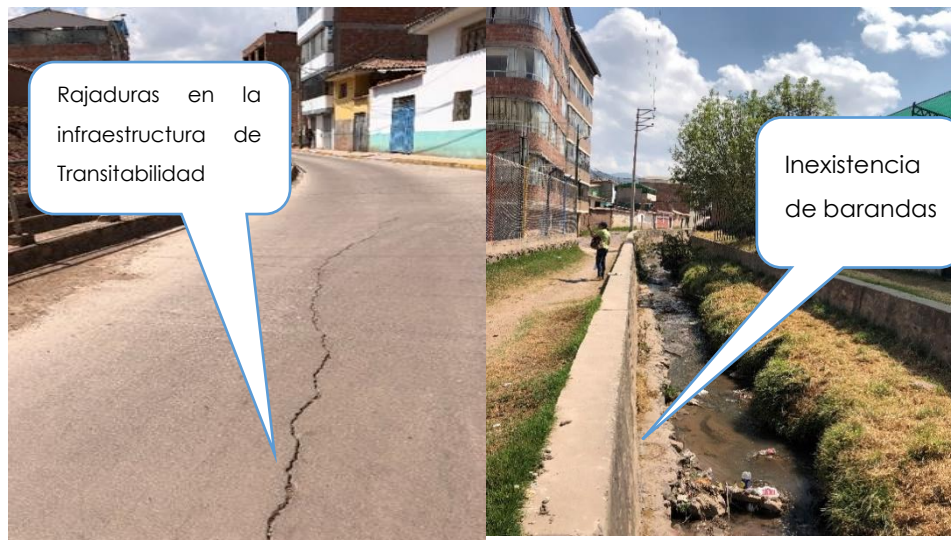
### Figura 21

La infraestructura para el tránsito vehicular a lo largo del río Cahimayo está incorrectamente ubicada y en estado deficiente, como por ejemplo los puentes están deteriorados debido a la socavación. En particular, el puente Tuyrutupac, con una altura de 1.10 m, resulta insuficiente para el flujo normal de agua, lo que provoca que en avenidas de agua más grandes del río Cachimayo se produzca el desbordamiento del río inundando las viviendas.

#### *Rajaduras en la infraestructura vial*

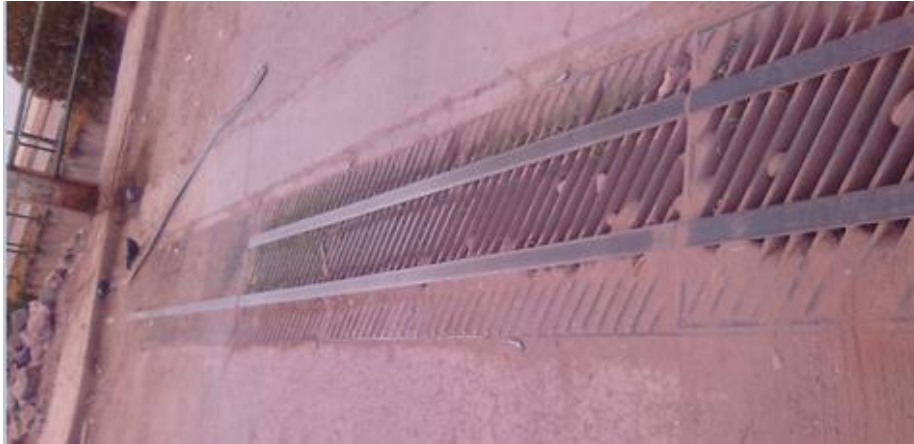
## Figura 22

El sistema de drenaje de aguas pluviales que desembocan en el río Cachimayo es deficiente, lo que ocasiona inundaciones en ciertas zonas debido a su ausencia. Esto sucede porque el agua se infiltra en las viviendas al no hallar infraestructura que canalice el agua hacia el cauce del río.

### *Sistema de drenaje existente*

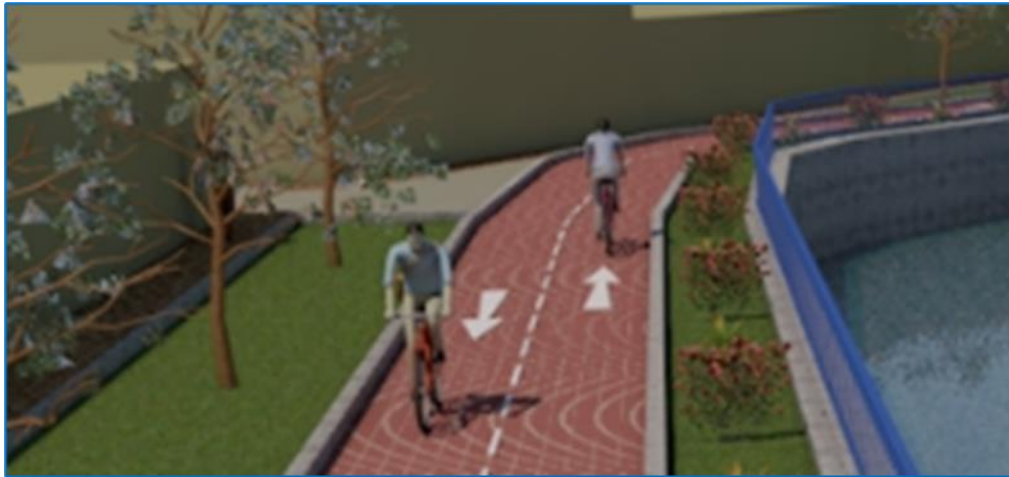
## Figura 25

### *Propuesta de detalle de ciclovía*

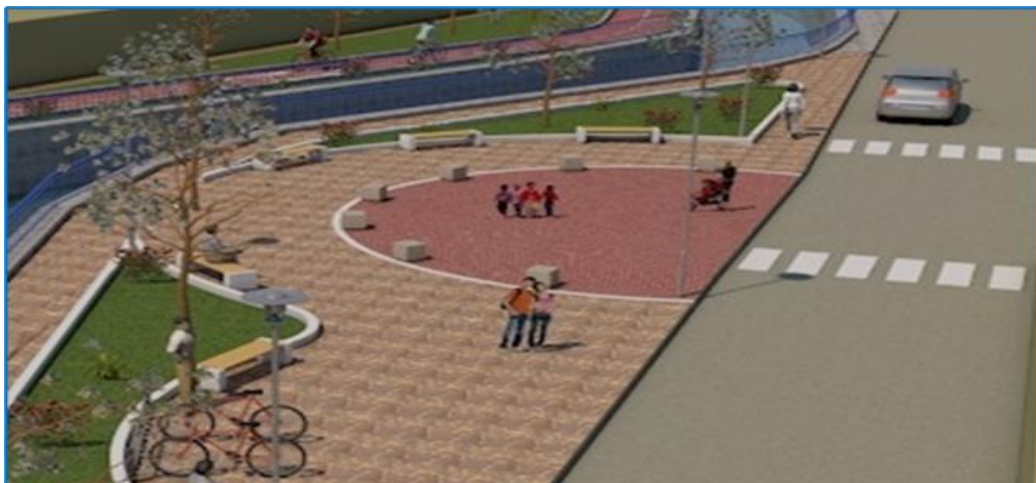
## Figura 26

El proyecto contempla el acondicionamiento de zonas de socialización en 1,399.74 m<sup>2</sup>, las cuales se destinan a zonas de descanso y entretenimiento pasivo, así como a un estacionamiento lineal metálico para bicicletas. Los bordes de las veredas y ciclorutas próximas al río margen izquierdo cuentan con una baranda metálica con un tubo de 2" y una altura de 1.00 mt. Dentro de un volumen de 5,330.04 ml.

### *Detalle de áreas comunes*

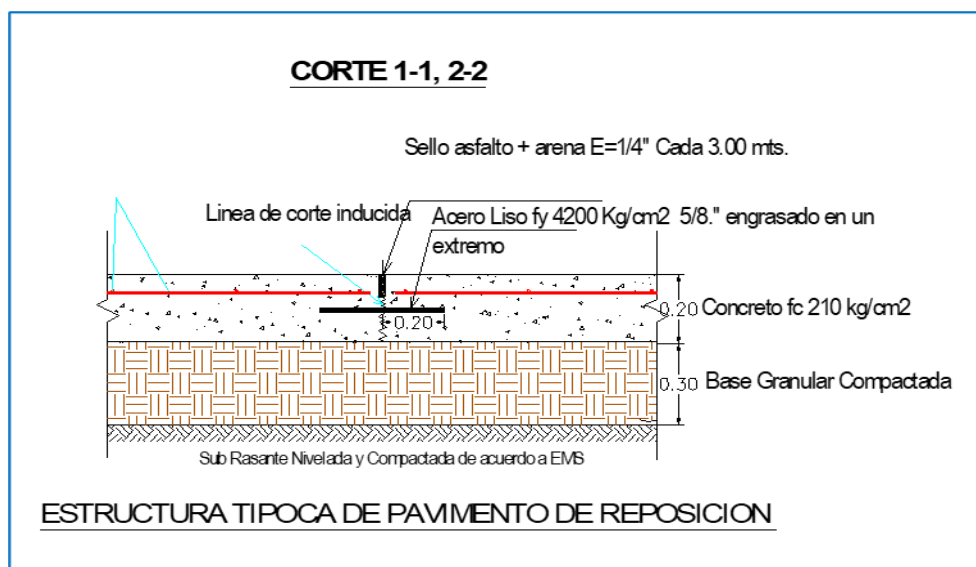
**Figura 28**

Se asfaltarán las rutas de acceso al puente y se reforzarán las losas vehiculares de hormigón que fueron afectadas por la renovación de muros en 2018.00 m<sup>2</sup>. Este componente comprende el corte a nivel de sub base, conformación y vaciado con concreto f'c 210 kg/cm.

*Estructura del pavimento*

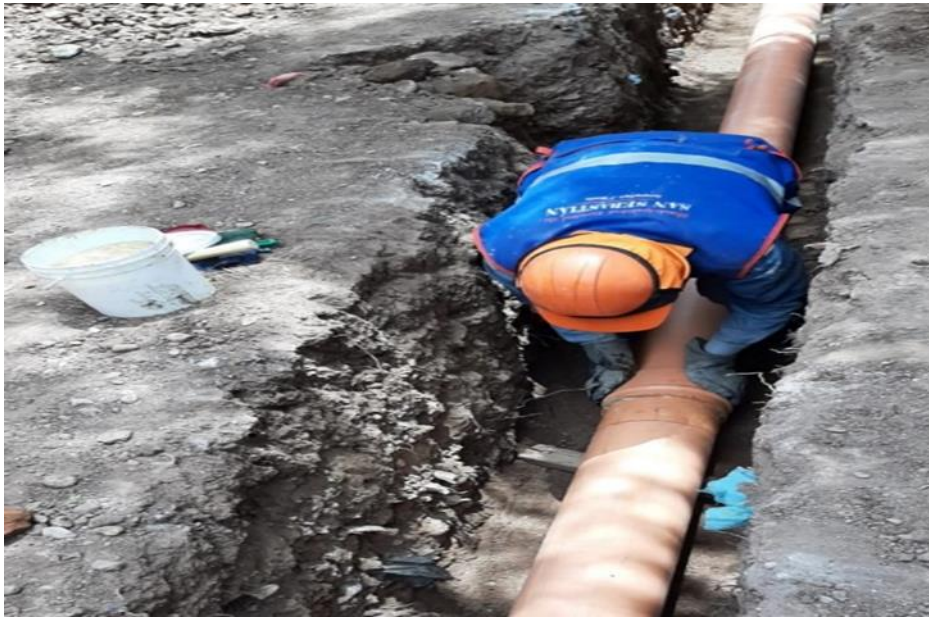
**Figura 29**

*Renovación de la red de desagüe*

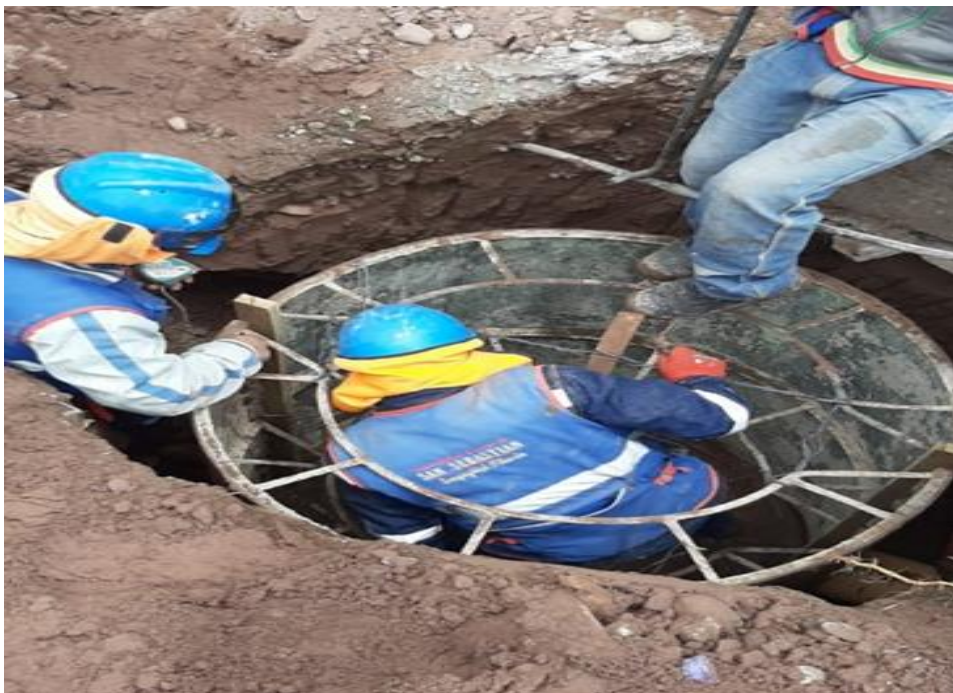
**Figura 30**

*Reubicación de buzón Estándar*

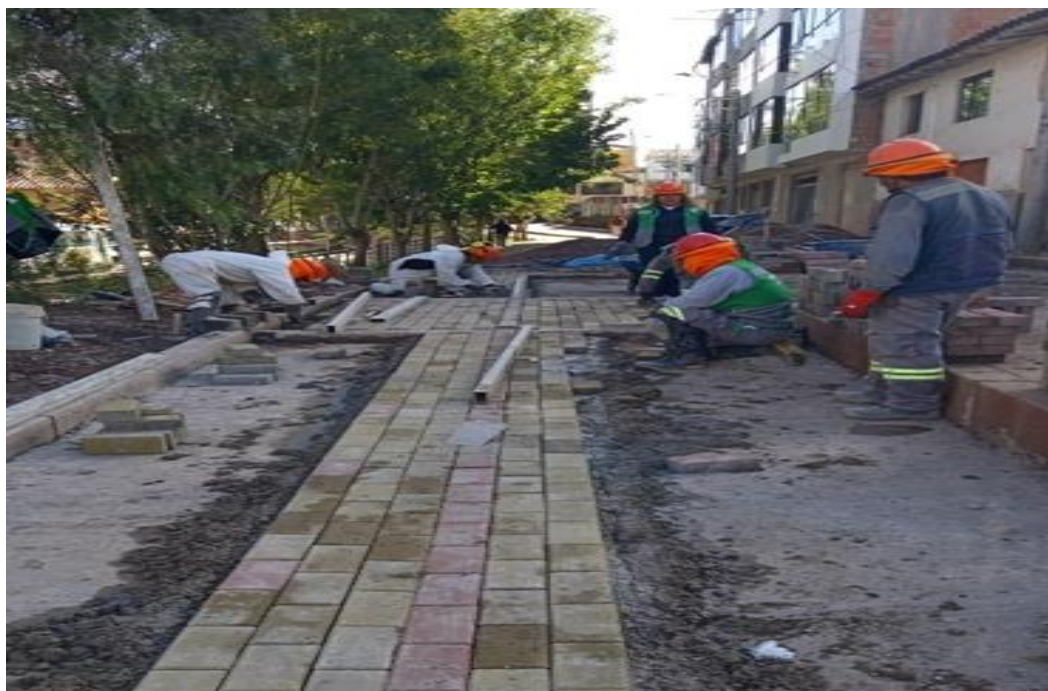
### **Figura 31**

*Suministro y colocación de adoquines de concreto*

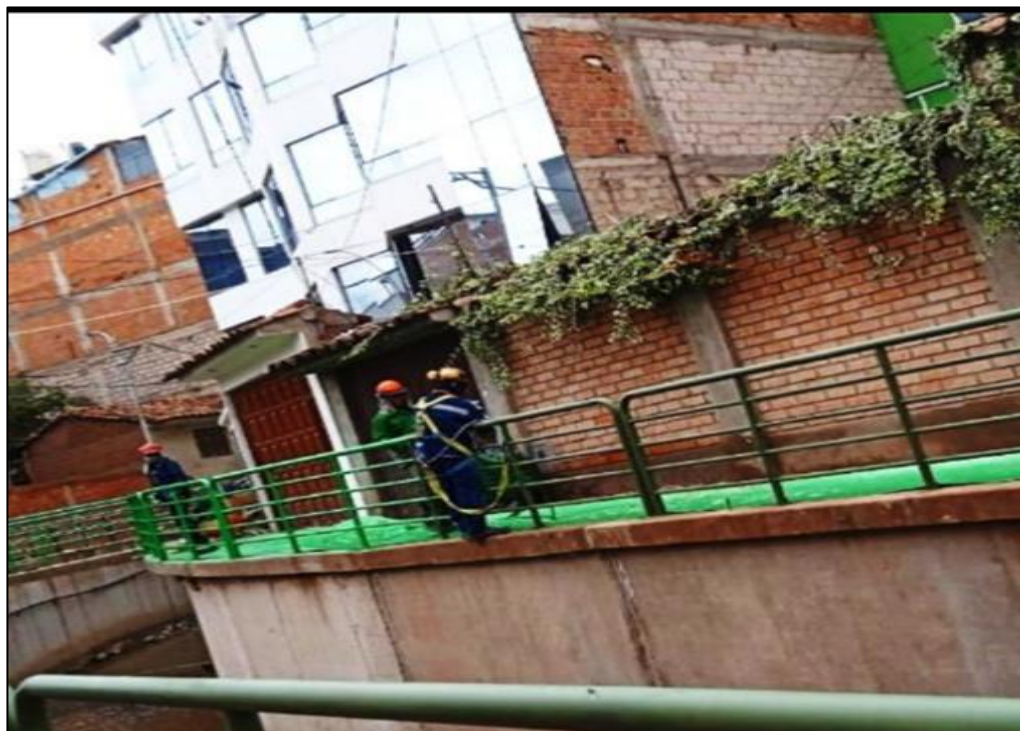
## Figura 32

### *Baranda tubo F°G° Pasamano 2"*

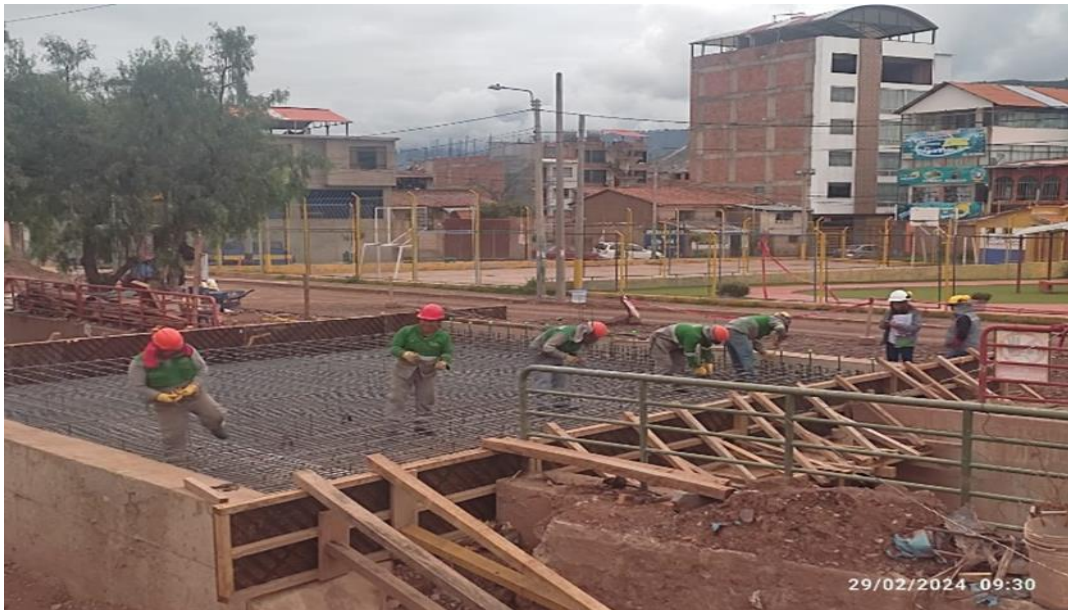
### Figura 33

*Armado de refuerzo de acero*

Las imagen 33 y 34 muestra la ejecución de la partida 02.05.01 PUENTE CARROZABLE (CALLE FELIPE SICUS) perteneciente al COMPONENTE 02 ADECUADA LOCALIZACION Y ESTADO DE SERVICIOS PUBLICOS, las cuales se evidencia el armado del acero de refuerzo para el puente vehicular con la respectiva supervisión de los profesionales, así mismo en la imagen 27 se ve el vertido del concreto premezclado de  $f'c=280 \text{ kg/cm}^2$  donde se observa que fue con la ayuda de un camión mixer y camión pluma, por otro lado se verifica que cada uno de los colaboradores están debidamente implementados con los equipos de protección personal y equipos de protección colectiva, así mismo en la imagen 27 vemos al bachiller como participe del vertido del concreto en el puente vehicular.

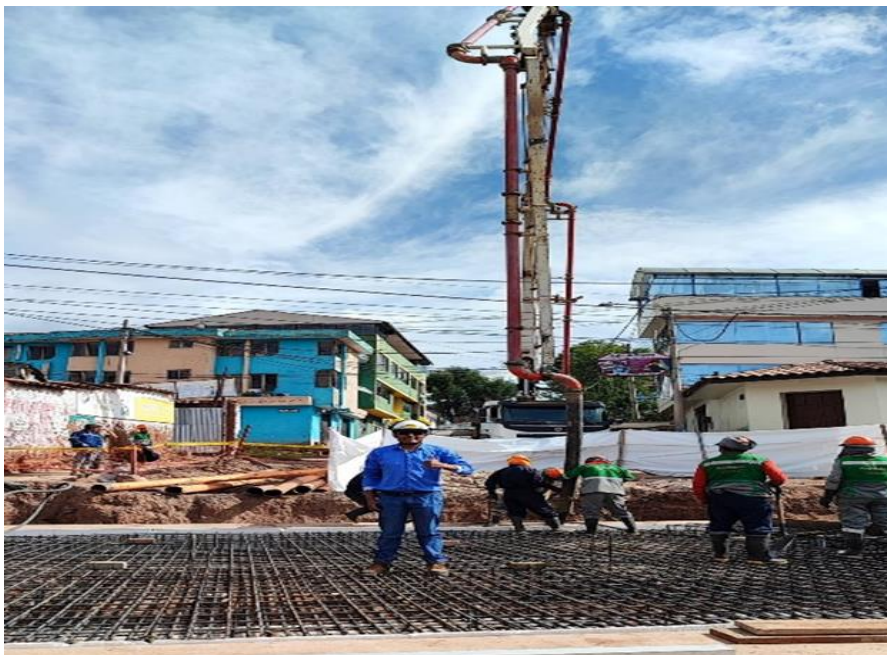
### Figura 34

*Vaciado de puente vehicular con concreto*

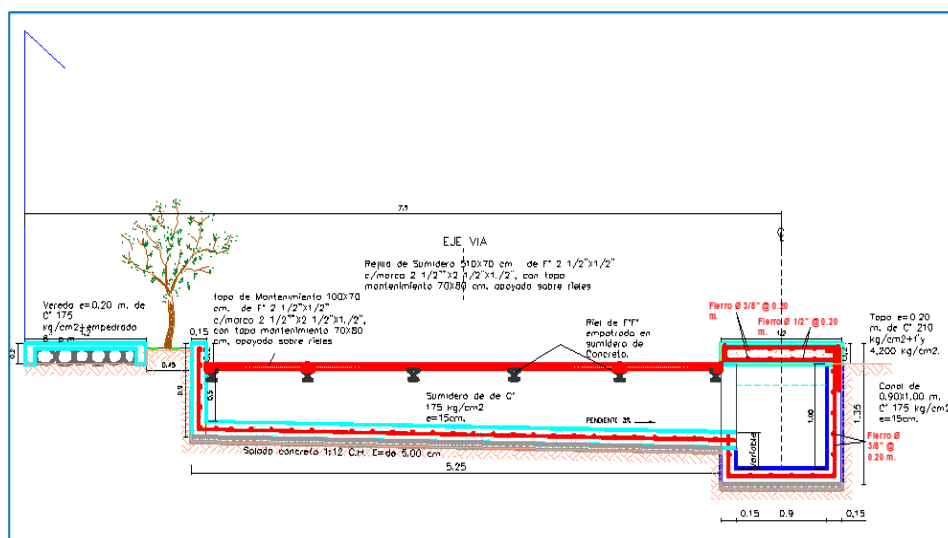
Figura 35

Detalles del sistema de evacuación de aguas pluviales

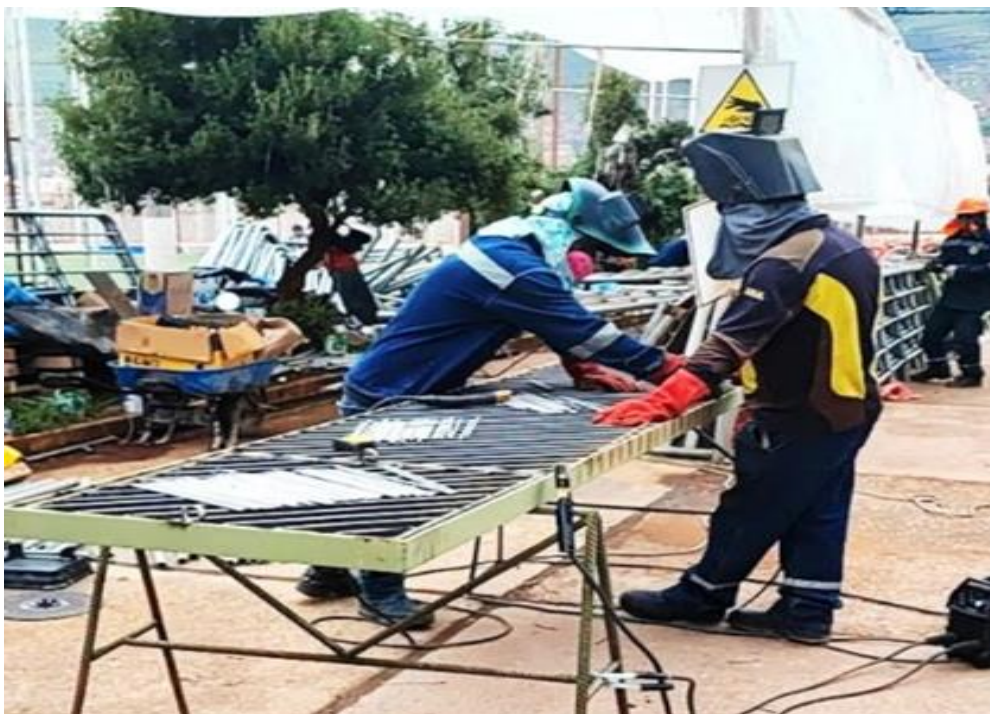
**Figura 36**

*Fabricación de rejilla metálica para sumideros*

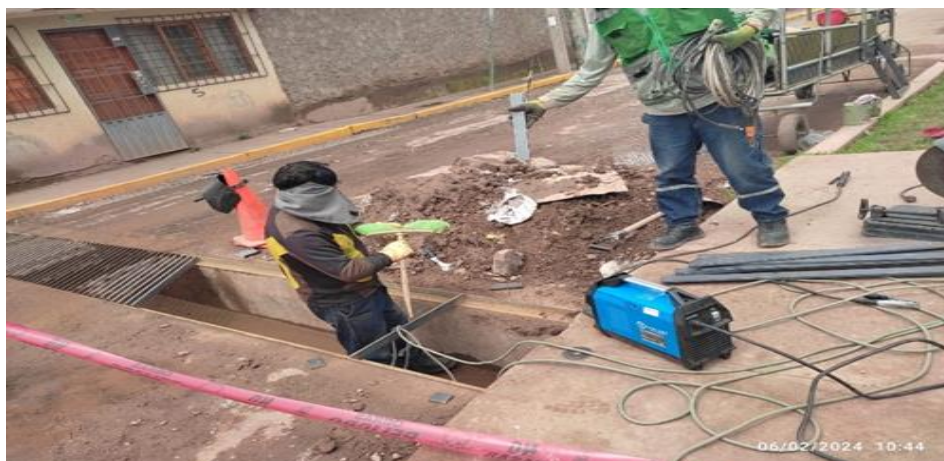
### Figura 37

#### *Instalación de rejilla metálica en sumideros*

Las imágenes 37 y 38 refleja la culminado de la instalación de la rejilla para sumidero, por otro la contempla la excavación de zanja con maquinaria para evacuación de aguas pluviales aledaño al rio cachimayo donde el bachiller fue participe como supervisor haciendo cumplir cada una de las especificaciones técnicas del expediente técnico, estos trabajos con relacionados a la partida 03.02.10 Rejilla Metálica para Sumideros y concernientes al COMPONENTE 03 SUFICIENTE SISTEMA DE EVACUACION DE AGUAS PLUVIALES.

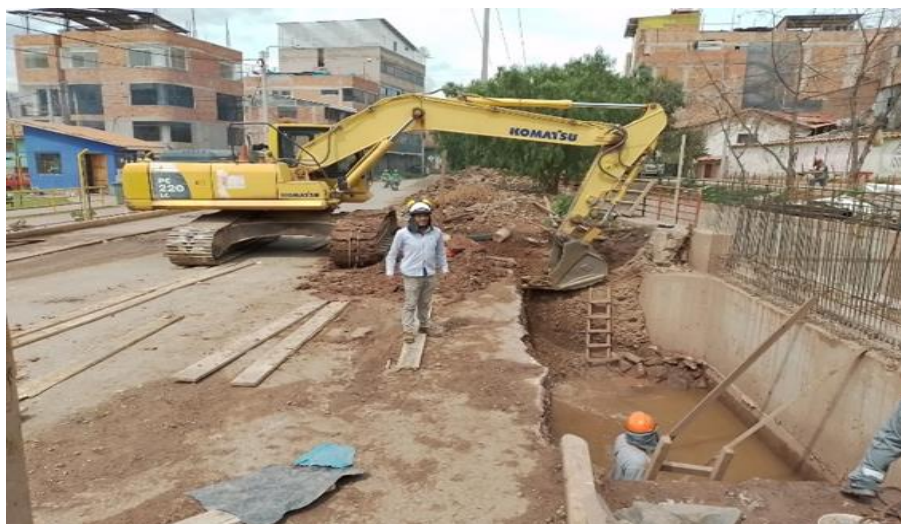
### Figura 38

#### *Excavación de zanja para evacuación de aguas pluviales*

*Nota.* Visita a campo en proceso de ejecución. Elaboración propia (2024)

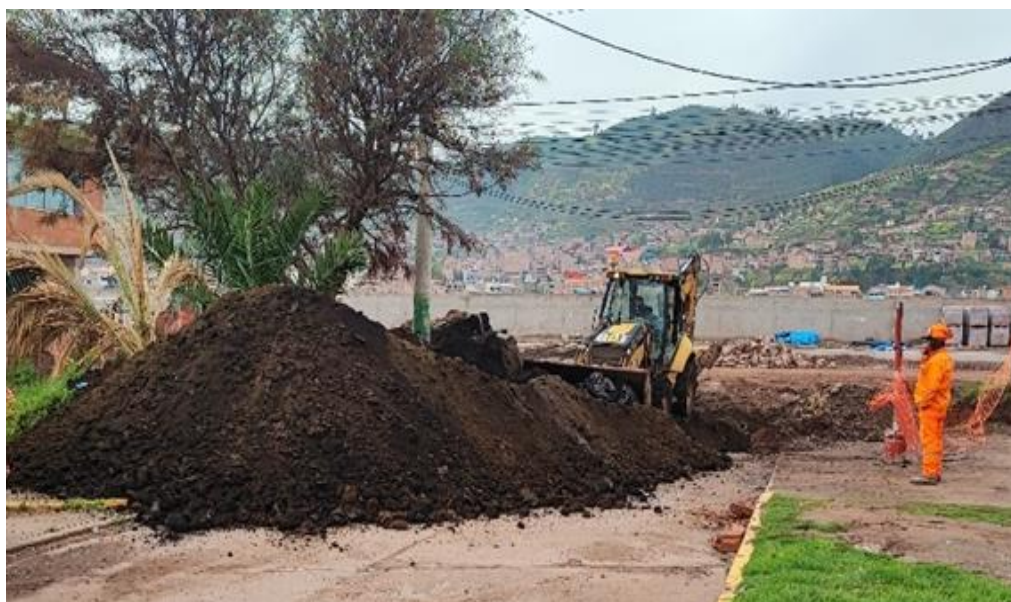
**Figura 41**

*Movimiento de tierra negra y abono*

*Nota.* Visita a campo en proceso de ejecución. Elaboración propia (2024)

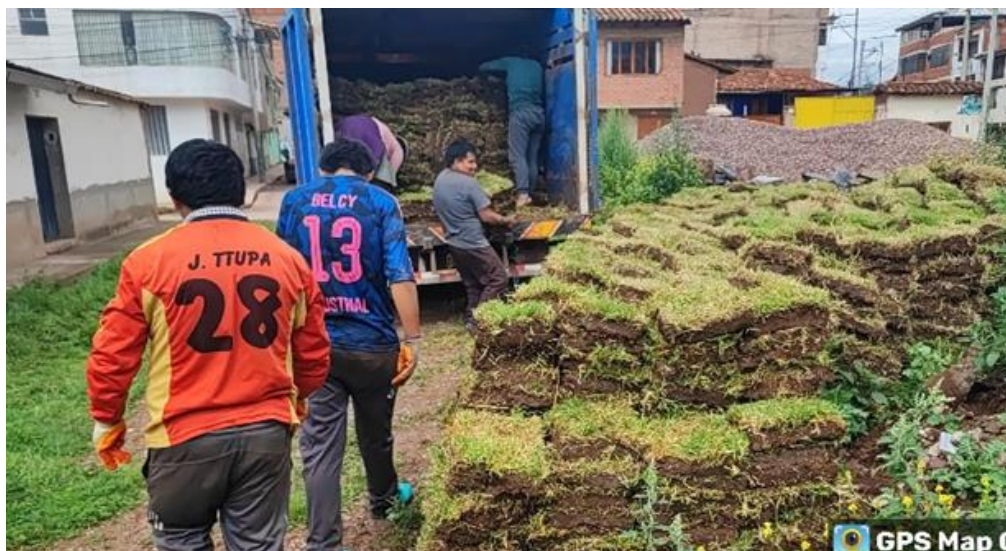
## Figura 42

*Descargue de cepellones de kikuyo*

*Nota.* Visita a campo en proceso de ejecución. Elaboración propia (2024)

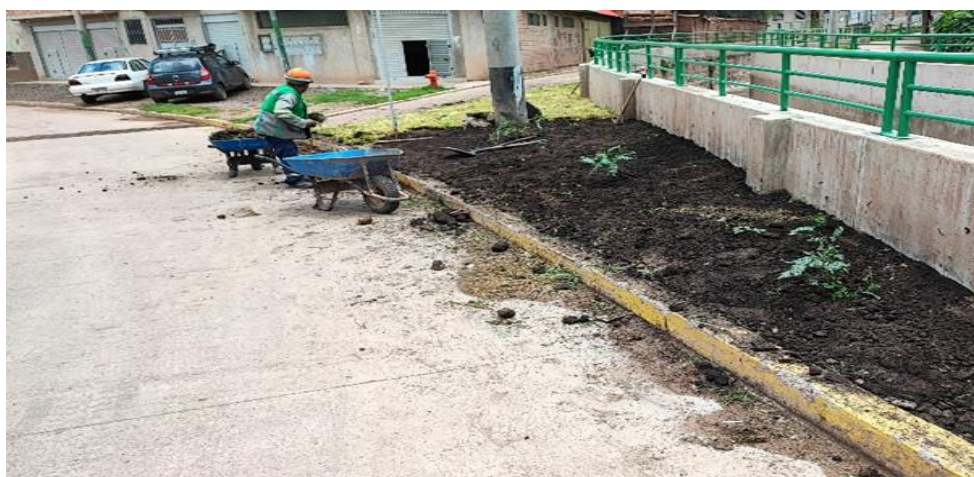
## Figura 43

*Sembrío de tierra negra -tierra agrícola -abono*

*Nota.* Visita a campo en proceso de ejecución. Elaboración propia (2024)

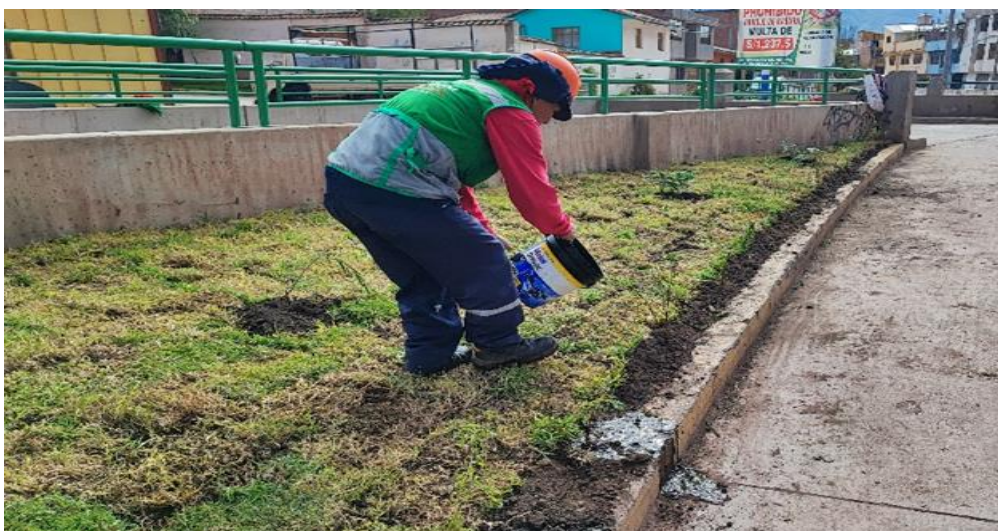
**Figura 44**

*Reguío e áreas verdes*

*Nota.* Visita a campo en proceso de ejecución. Elaboración propia (2024)

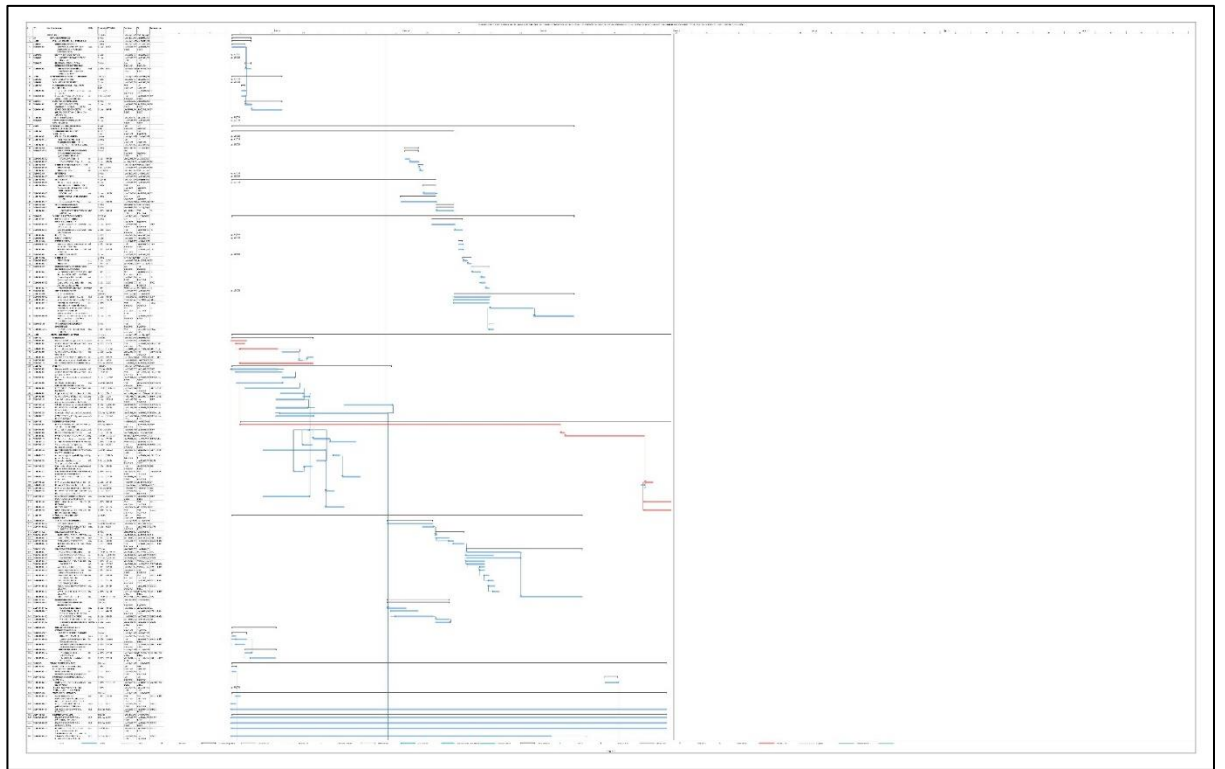
## Figura 45

### Programación de obra
