FRACTURAS RADICULARES VERTICALES: DIAGNÓSTICO Y PRONÓSTICO CLÍNICO

VERTICAL ROOT FRACTURES: CLINICAL DIAGNOSIS AND PROGNOSIS

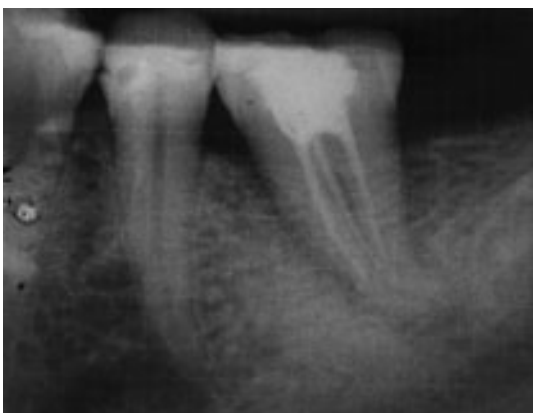
Figura 1. Radiografía de fractura vertical en la pieza 3,6.

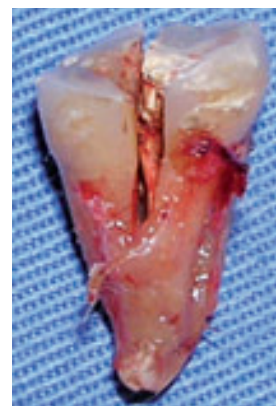
Figura 2. Pieza extraída que muestra fractura vertical mesiodistal.

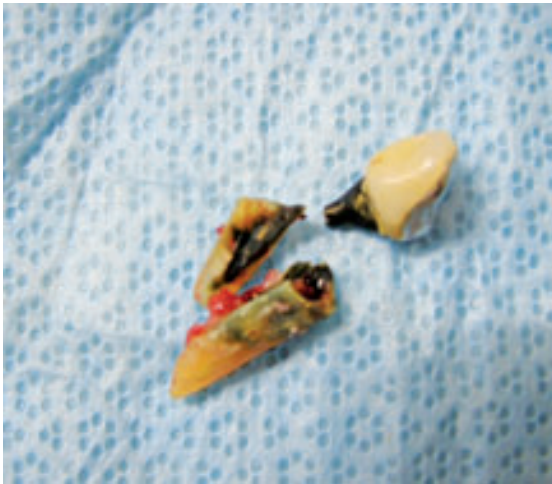
Figura 3. Fractura vertical en pieza con tratamiento de conducto y espigo muñón.

4. Presencia de espigo. Los espigos metálicos pueden ser un factor de riesgo para las fracturas verticales. Debe evaluarse antes de rehabilitar, si el diente debe usar un espigo preformado.
