**EVALUACIÓN SUPERFICIAL DEL PAVIMENTO FLEXIBLE POR
EL MÉTODO *PAVEMENT CONDITION INDEX* (PCI) EN LAS VÍAS
ARTERIALES: CINCUENTENARIO, COLÓN Y MIGUEL GRAU
(HUACHO-HUAURA-LIMA)**

TESIS

PARA OPTAR EL TÍTULO PROFESIONAL DE INGENIERO CIVIL

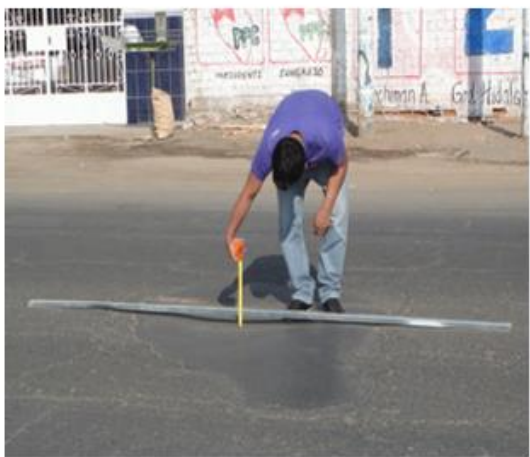
Hundimiento	Depresión

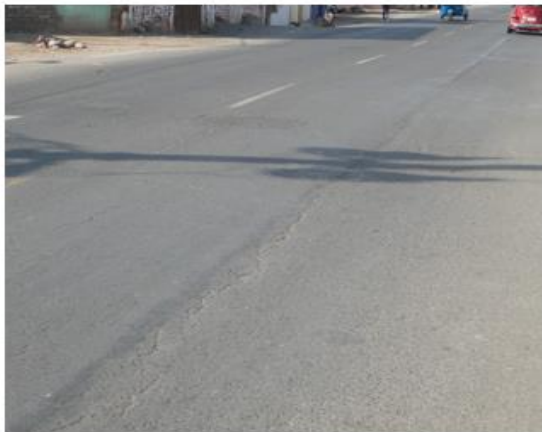
Desplazamiento	Hueco

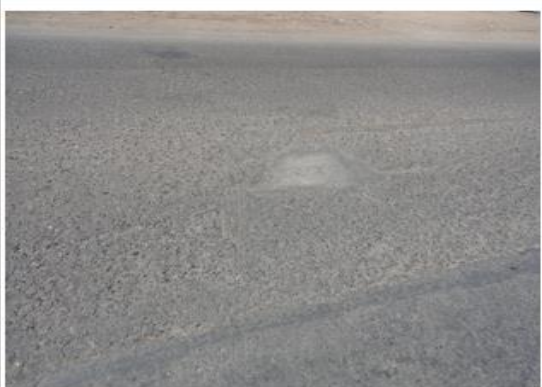
Desprendimiento de agregados	Pulimiento de agregados

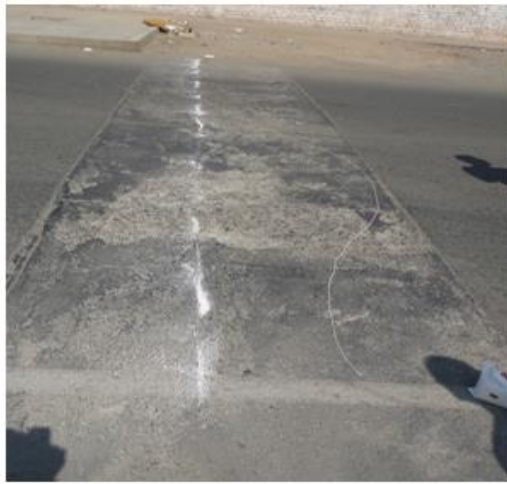
Parche

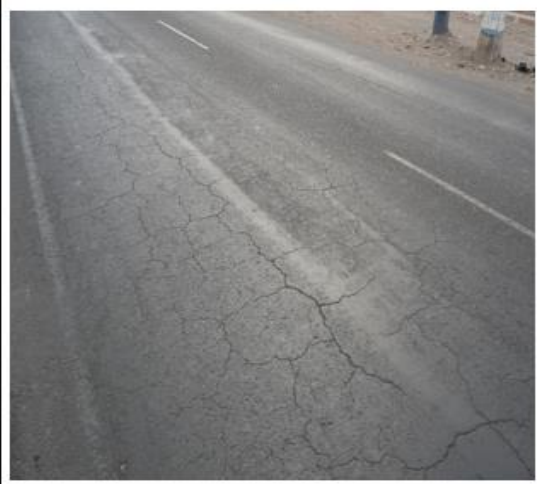
piel de cocodrilo

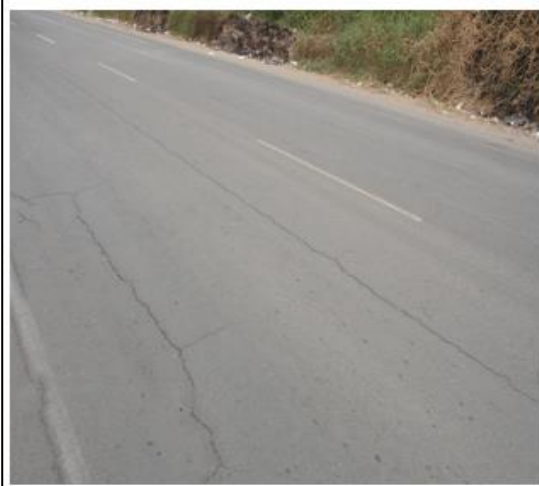
Grieta longitudinal

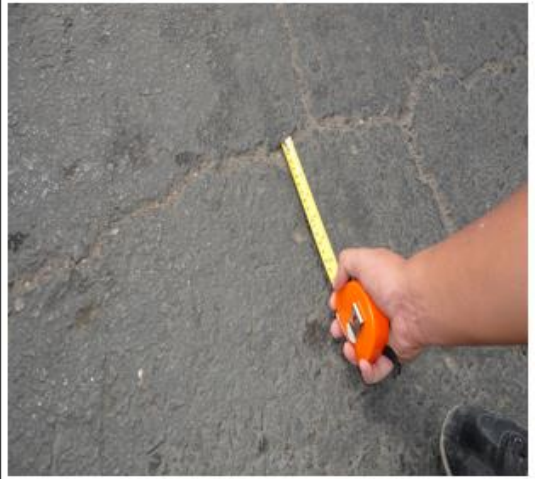
Grieta transversal

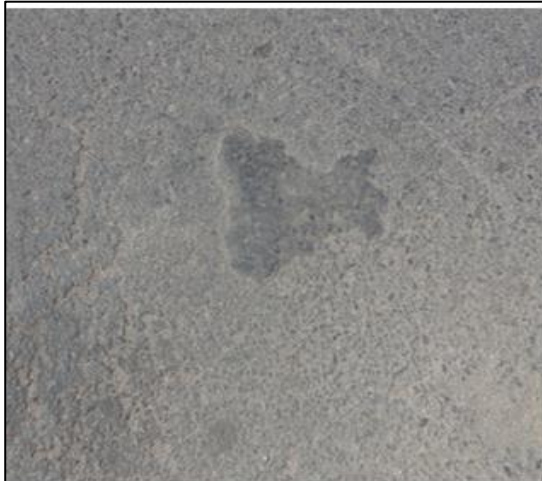
Abultamiento

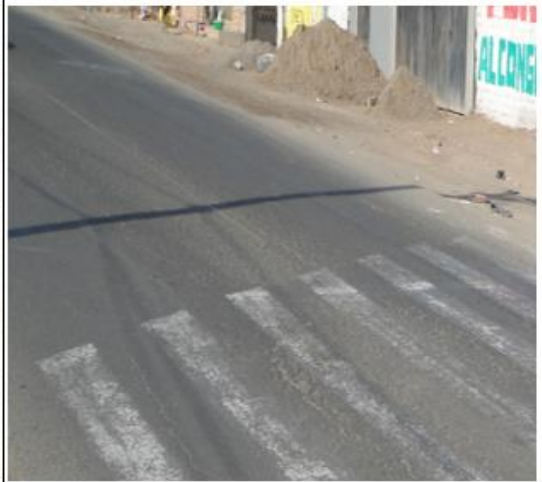
Exudación

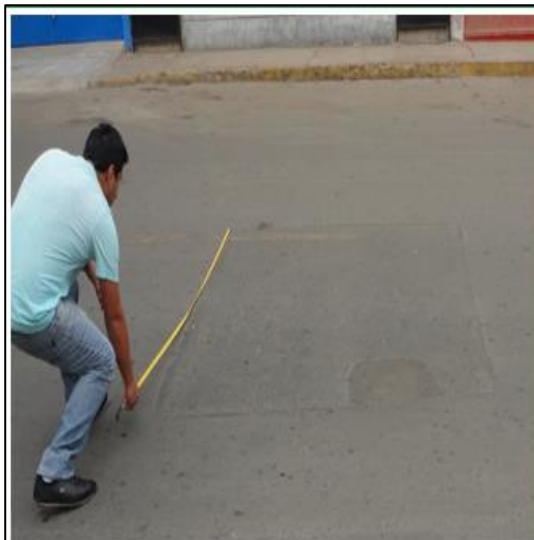
Parche

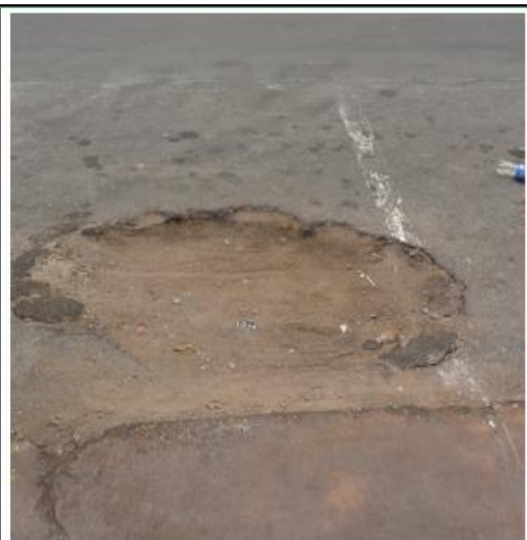
Hueco

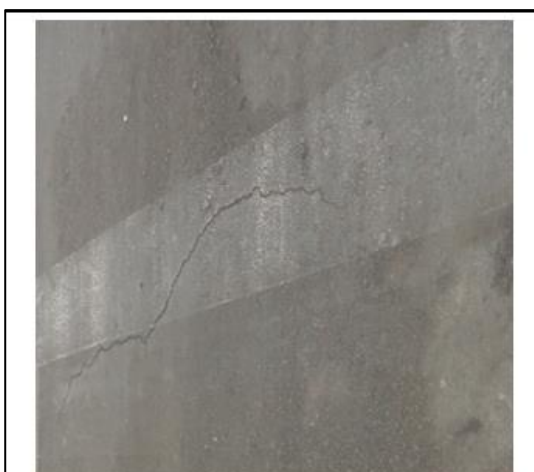
Fisura transversal

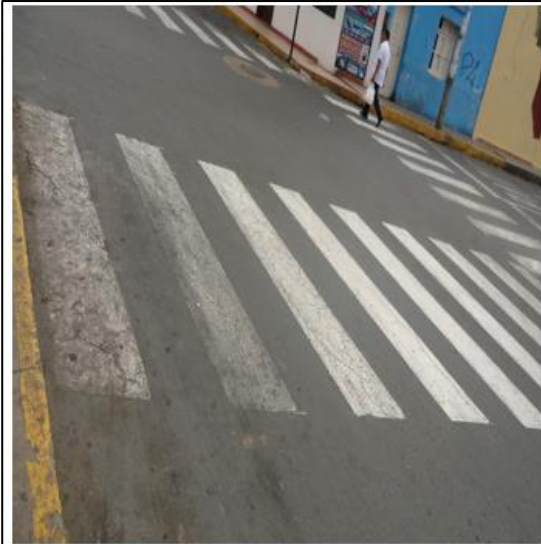
Piel de cocodrilo

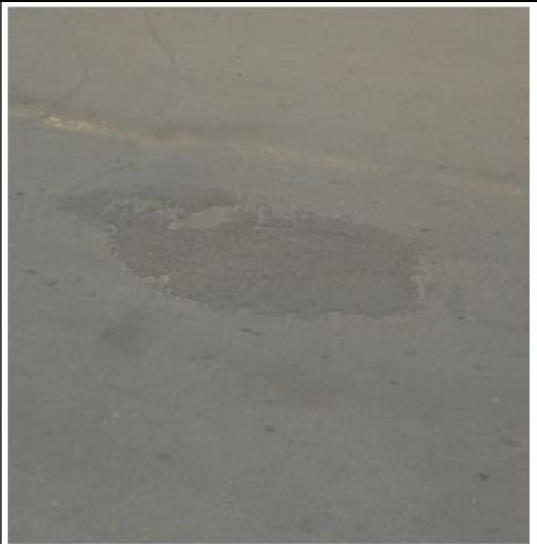
Abultamiento

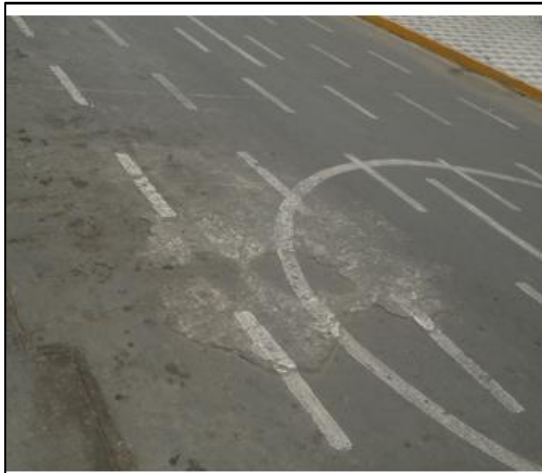
Abultamiento

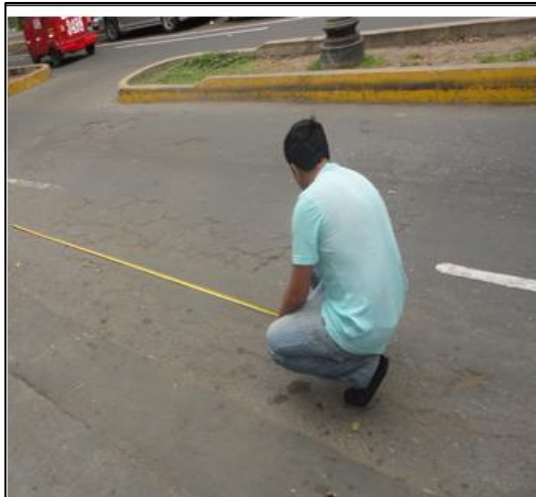
Piel de cocodrilo

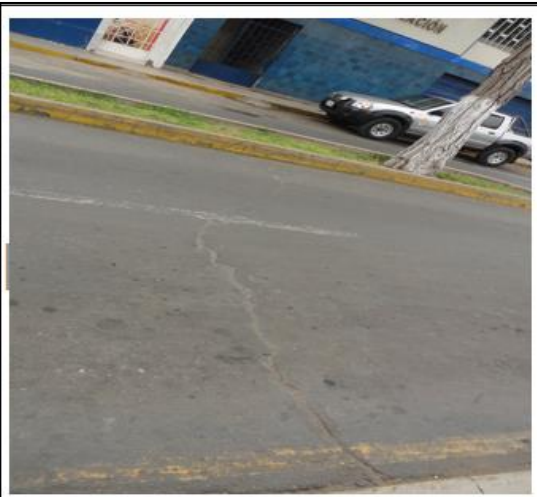
Grieta transversal

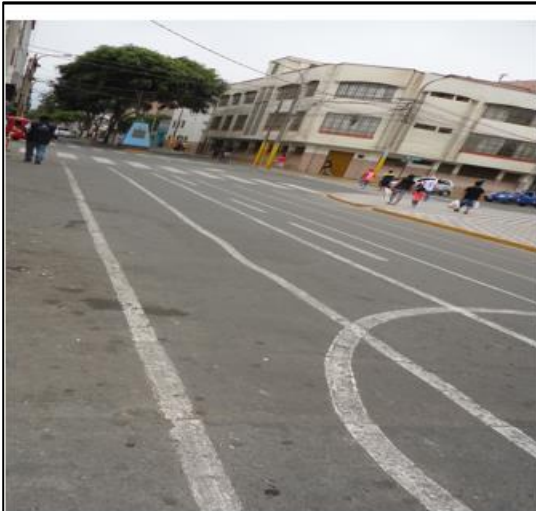
Hundimiento
