**EVALUACIÓN DEL COMPORTAMIENTO DE LA SUPERFICIE DE
RODADURA A NIVEL DE AFIRMADO ESTABILIZADO CON
CLORURO DE MAGNESIO HEXAHIDRATADO
(OCOÑA - PIUCA / CAMANÁ - AREQUIPA)**

TESIS

PARA OPTAR EL TÍTULO PROFESIONAL DE INGENIERO CIVIL

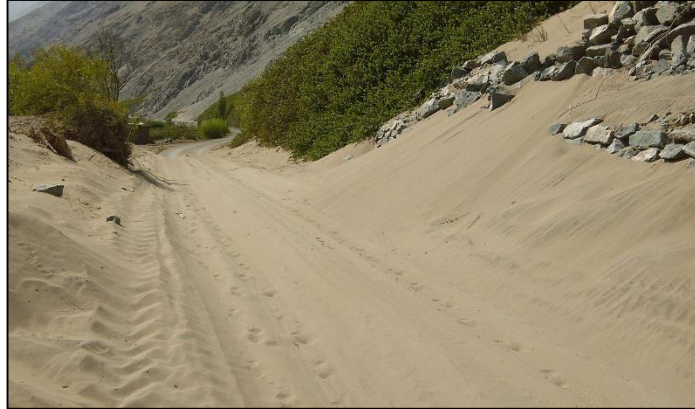
Figura 55: Sector arenoso

También se debe a la presencia de material arenoso en los cerros adyacentes a la vía en el tramo Km 13+000 al Km 13+200, como se observa en la Figura 55, lo cual perjudicó las propiedades del Cloruro de Magnesio Hexahidratado.

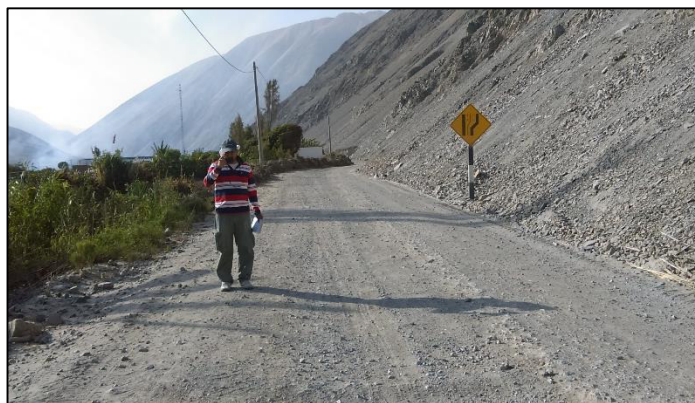
Figura 56: Zona de caída de piedras

Finalmente, en el tramo del Km 13+900 al Km 15+000, se observó una zona de caída de piedras, ya que dicha zona es de explotación de cantera, como se muestra en la Figura 56, causando que estas caigan violentamente a la vía, produciendo el desprendimiento de agregado del afirmado, en algunos casos se observó piedras grandes mayores a 2" incrustadas en la vía, como se puede observar en la Figura 57.

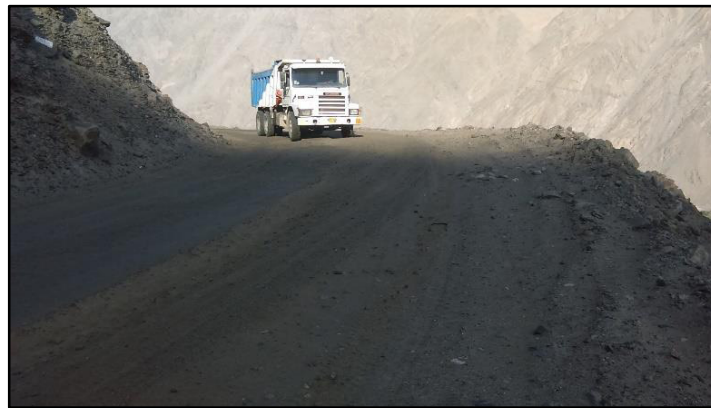
Figura 58: Volquete trasladando material

En la zona de influencia existe actividad minera, lo cual implica el tránsito de volquetes de alto tonelaje que transportan material sin ningún tipo de protección en la tolva y que caen a la vía, causando su deterioro, lo cual justifica los valores altos del URCI y del IRI obtenidos en tramos específicos, como se observa en la Figura 58.

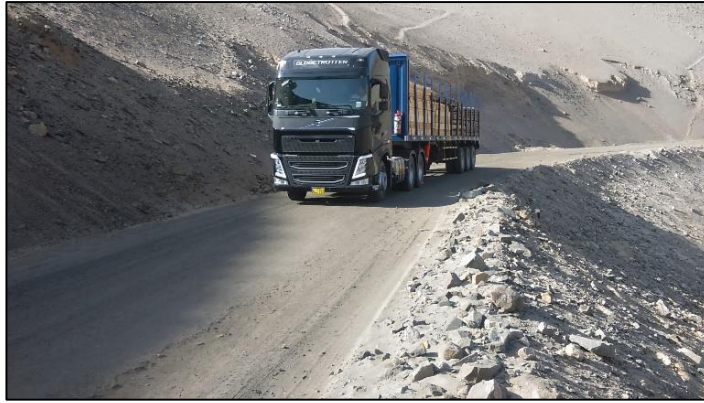
Figura 59: Trayler – mayo 2016

De acuerdo a la proyección del tráfico, no se tenía previsto el tránsito de vehículos tipo trayler, en todo el tramo del camino hasta el año 2021 (Ver Anexo 9), sin embargo, en mayo de 2016, se observó el paso de este tipo de vehículo, como se observa en la Figura 59, lo que infirió en el desarrollo de las fallas, tal y como se muestra en la Figura 60.

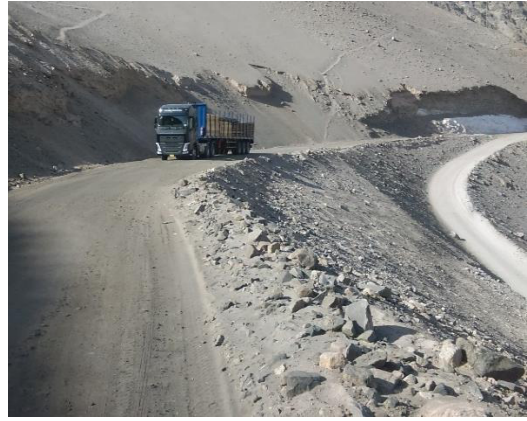
Foto N° 26 Km 26+300
Se aprecia el tráfico que circula por la vía, vehículos tipo trayler.

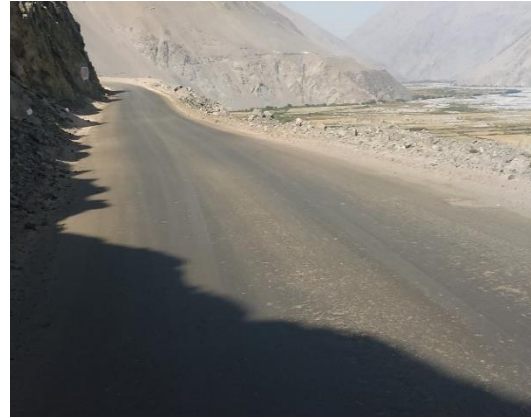
Foto N° 32 Km 31+000
Se aprecia la superficie de rodadura en buen estado.
