**EVALUACIÓN TÉCNICA PARA DEFINIR LOS NIVELES DE
INTERVENCIÓN POR IMPLEMENTAR; EN LOS PUENTES Y
PONTONES UBICADOS EN LOS TRAMOS: CUSCO – PISAC Y
HUACARPAY – PISAC, EN LA REGIÓN DE CUSCO. UTILIZANDO
LA METODOLOGÍA SCAP.**

TESIS

PARA OPTAR EL TÍTULO PROFESIONAL DE INGENIERO CIVIL

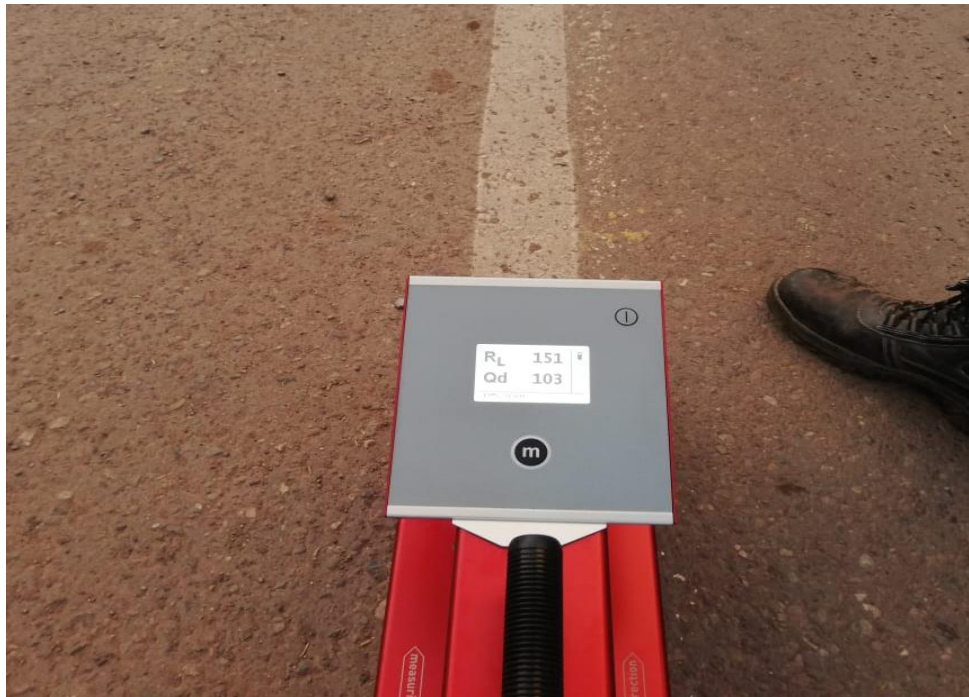
Ilustración 29: Vista de retroreflectividad en señalización horizontal blanca (Qd=103) del Pontón S/N km 025+400

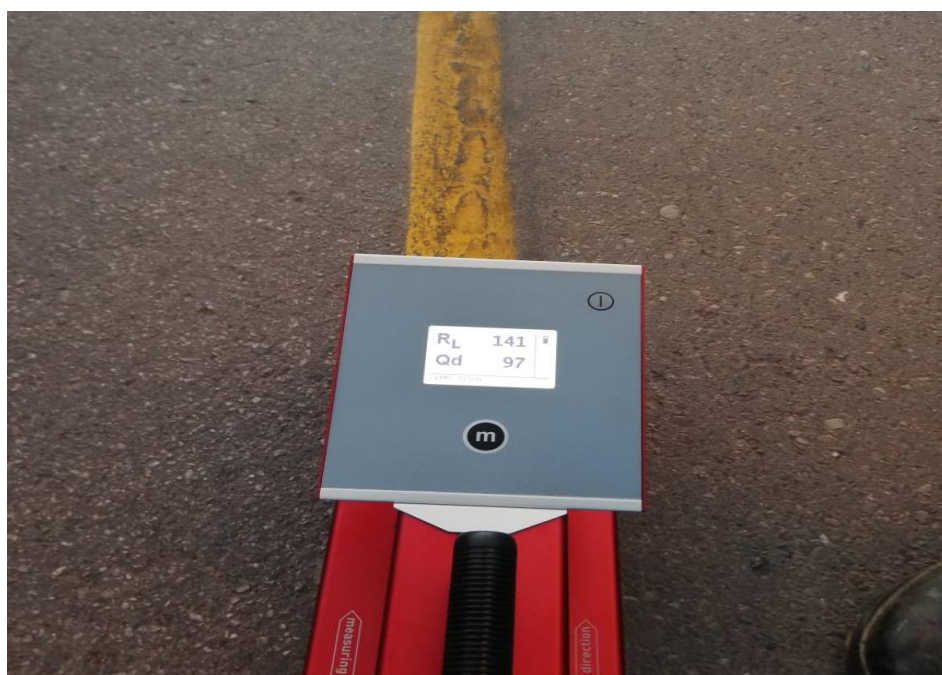
Ilustración 30: Vista de retroreflectividad en señalización horizontal amarilla (Qd=97) del Pontón S/N km 025+400

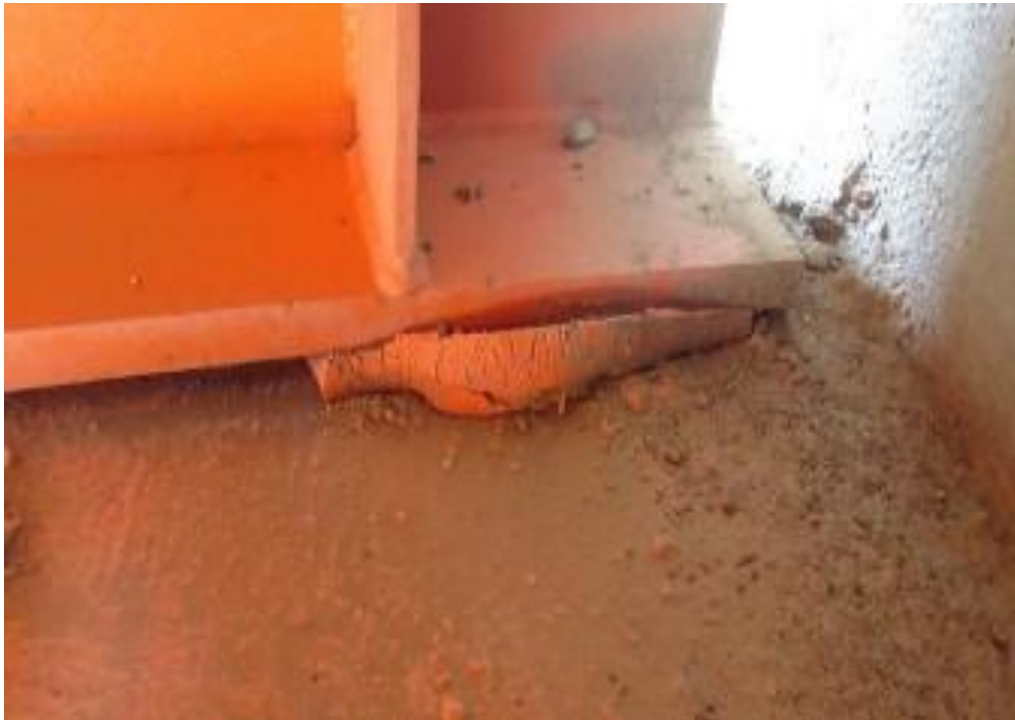
Ilustración 42: Vista del apoyo deslizante de neopreno del Puente Huambutio I

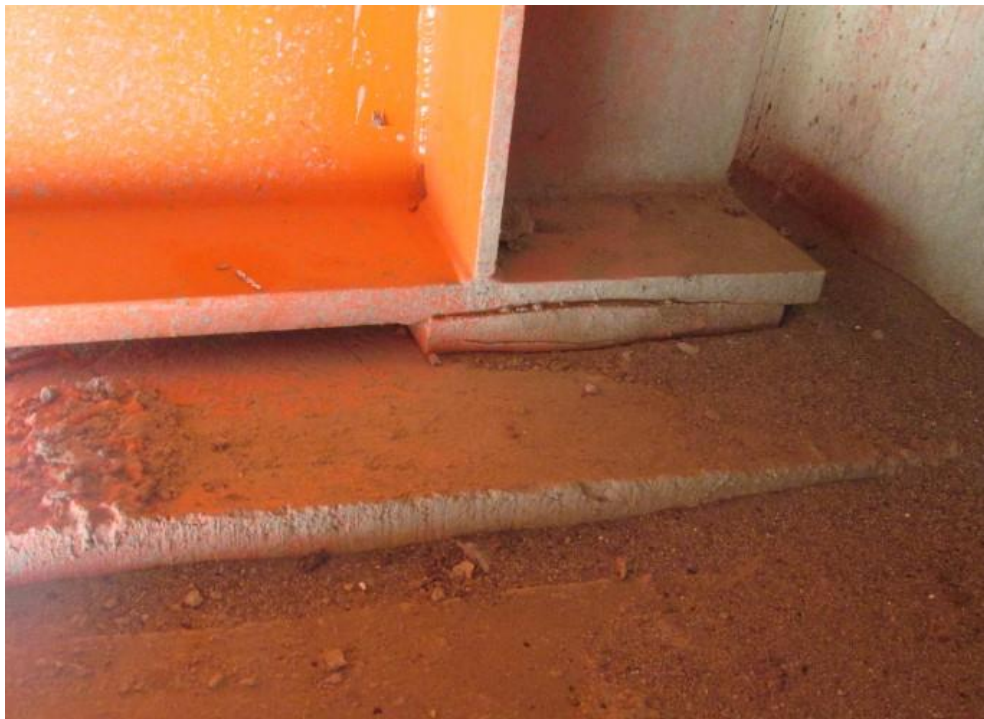
Ilustración 43: Vista del apoyo fijo de neopreno del Puente Huambutio I

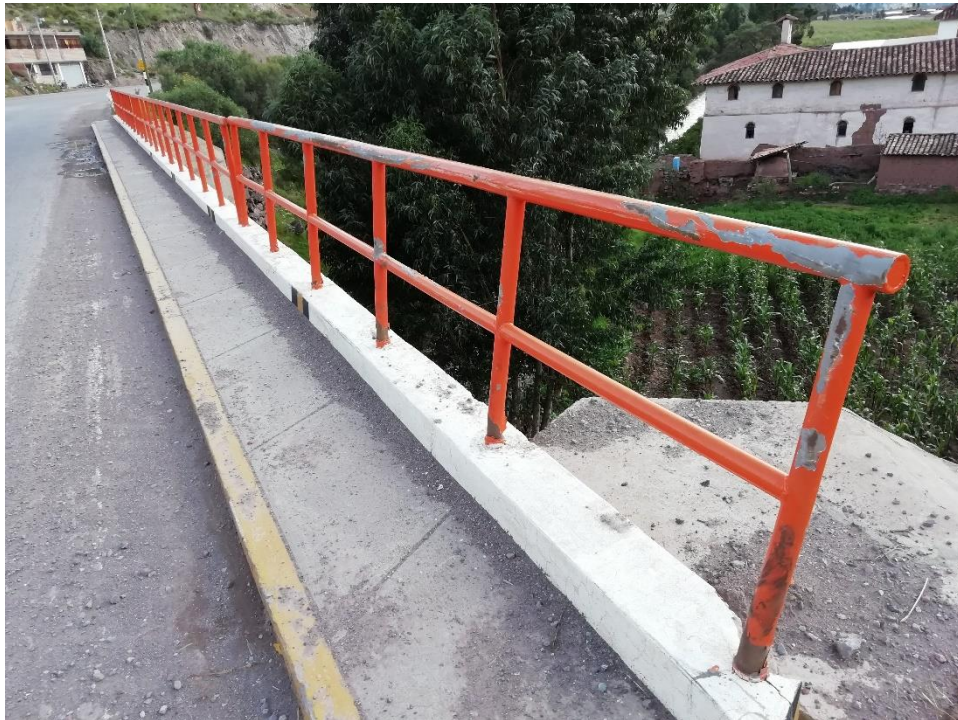
Ilustración 46: Vista de barandas del Puente Huambutio I

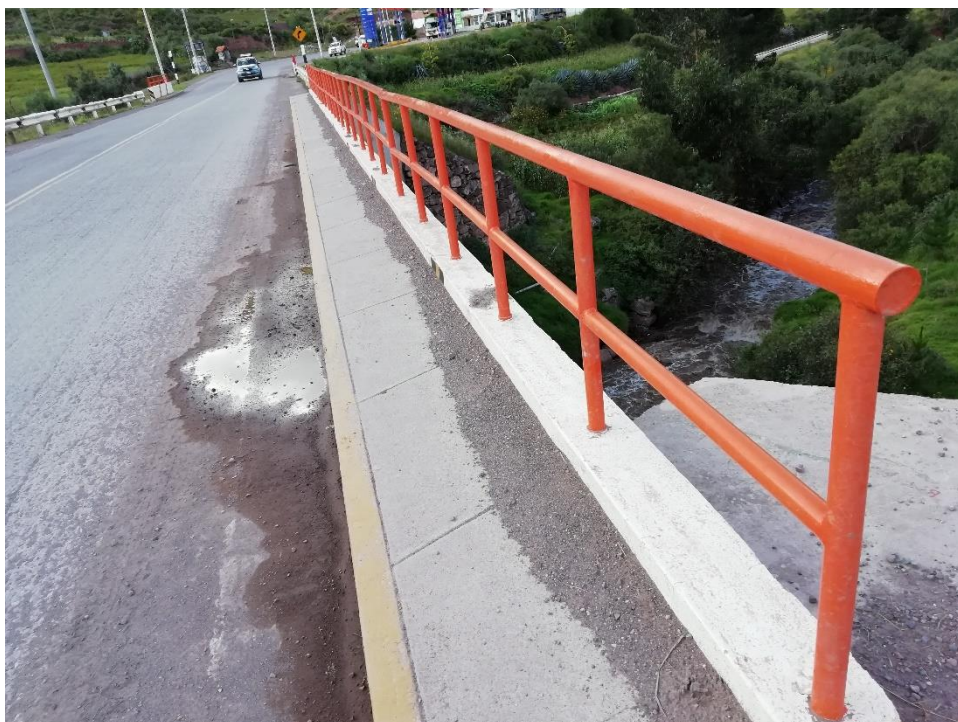
Ilustración 47: Vista de vereda y sardinel del Puente Huambutio I

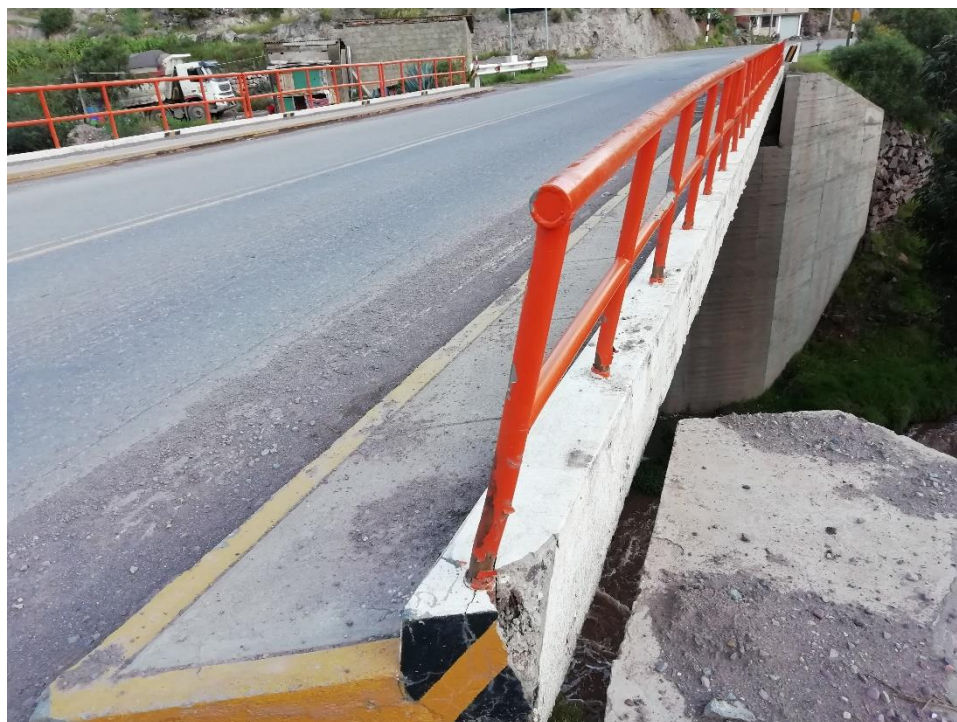
Ilustración 48: Vista de vereda y sardinel del Puente Huambutio I

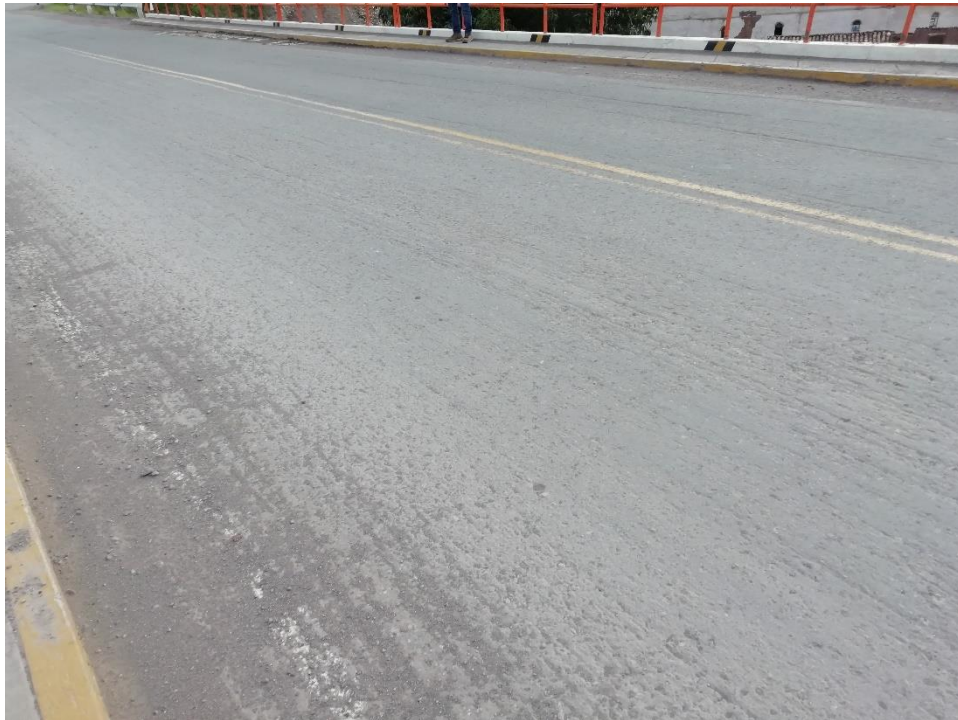
Ilustración 50: Vista de superficie de desgaste del Puente Huambutio I

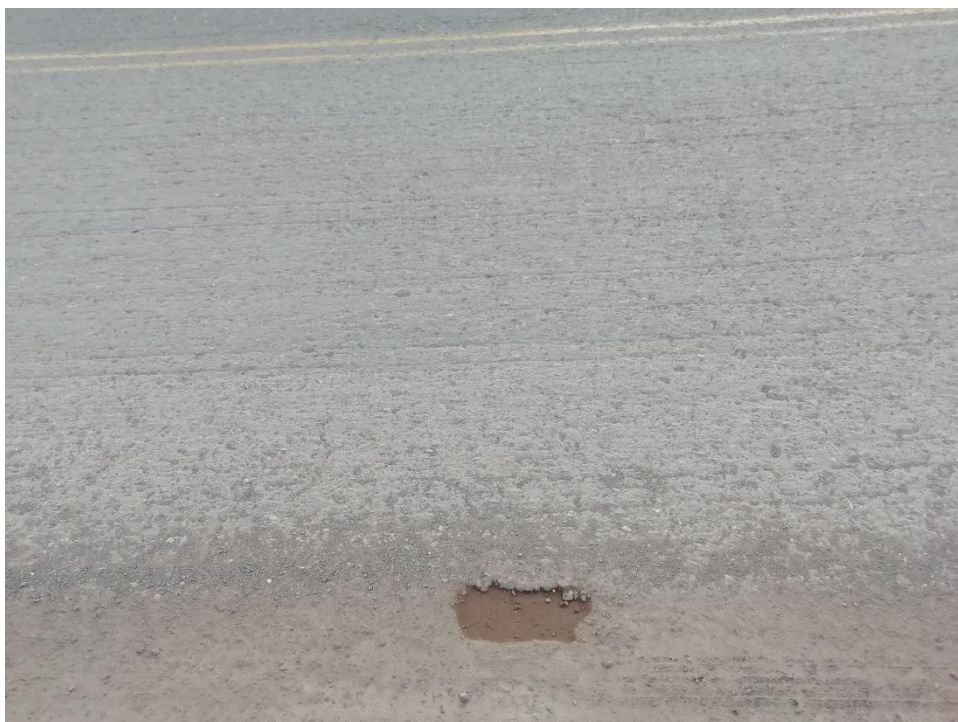
Ilustración 51: Vista de juntas en el acceso derecho del Puente Huambutio I

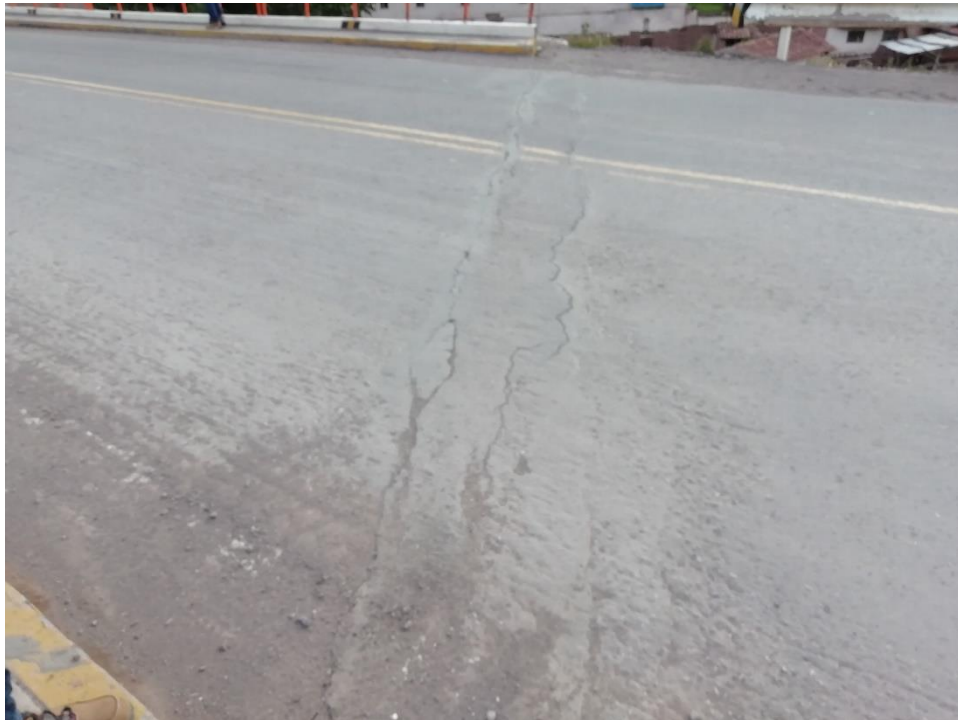
Ilustración 52: Vista de juntas en el acceso izquierdo del Puente Huambutio I

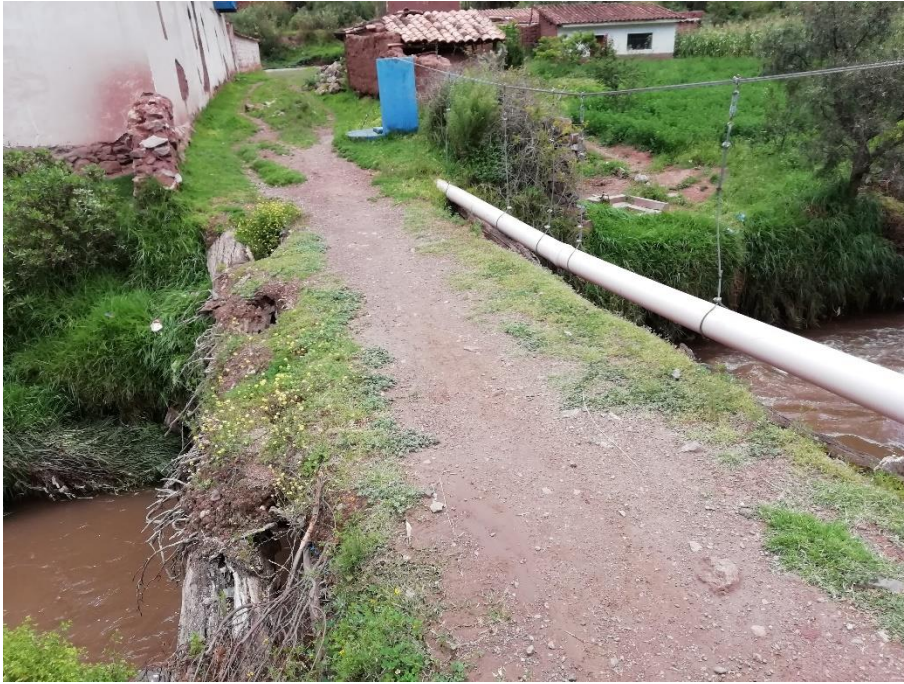
Ilustración 54: Vista de pase de tubería de desagüe en el margen izquierdo del Puente Huambutio I

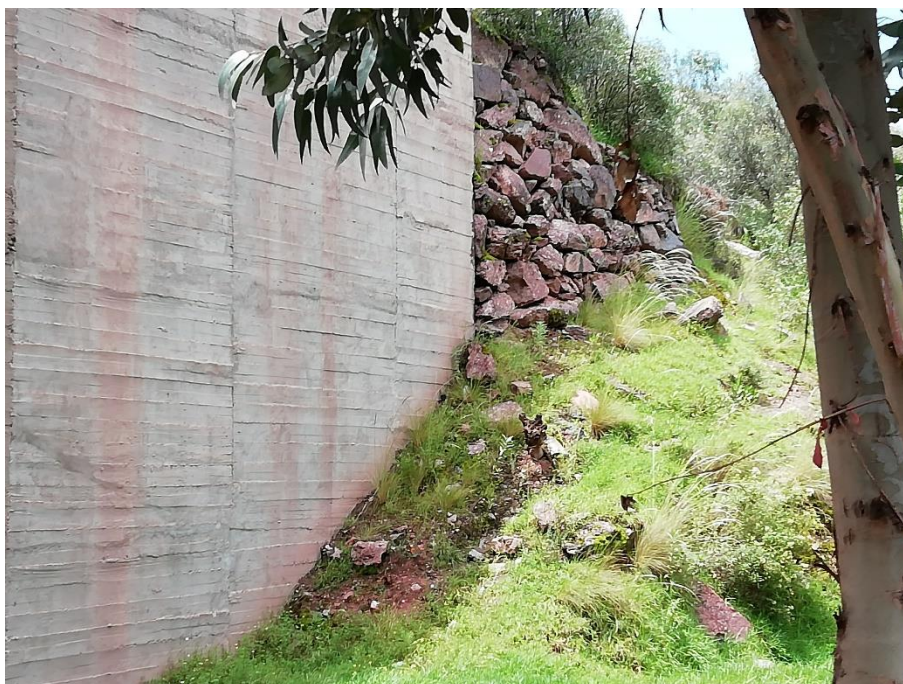
Ilustración 58: Vista del margen izquierdo (enrocado) aguas arriba del Puente Huambutio I

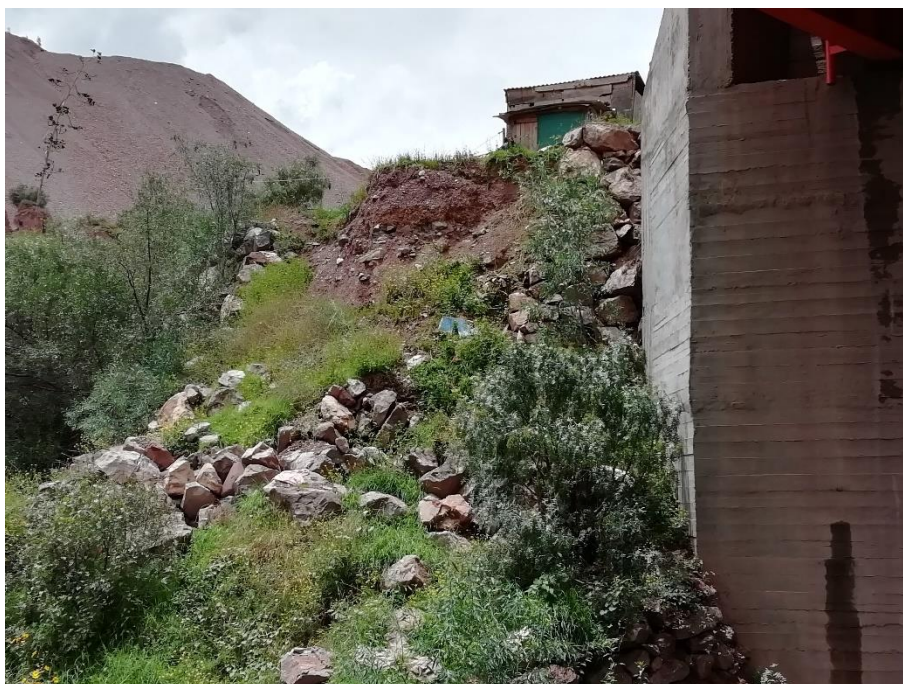
Ilustración 60: Vista del margen izquierdo (enrocado) aguas abajo del Puente Huambutio I

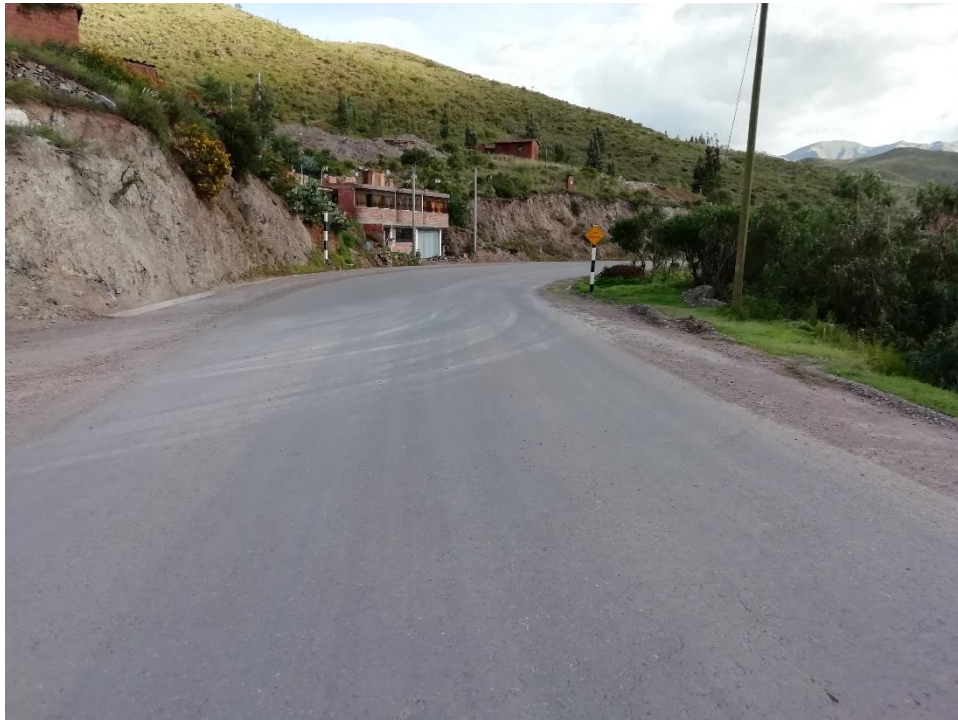
Ilustración 62: Vista del acceso izquierdo al Puente Huambutio I

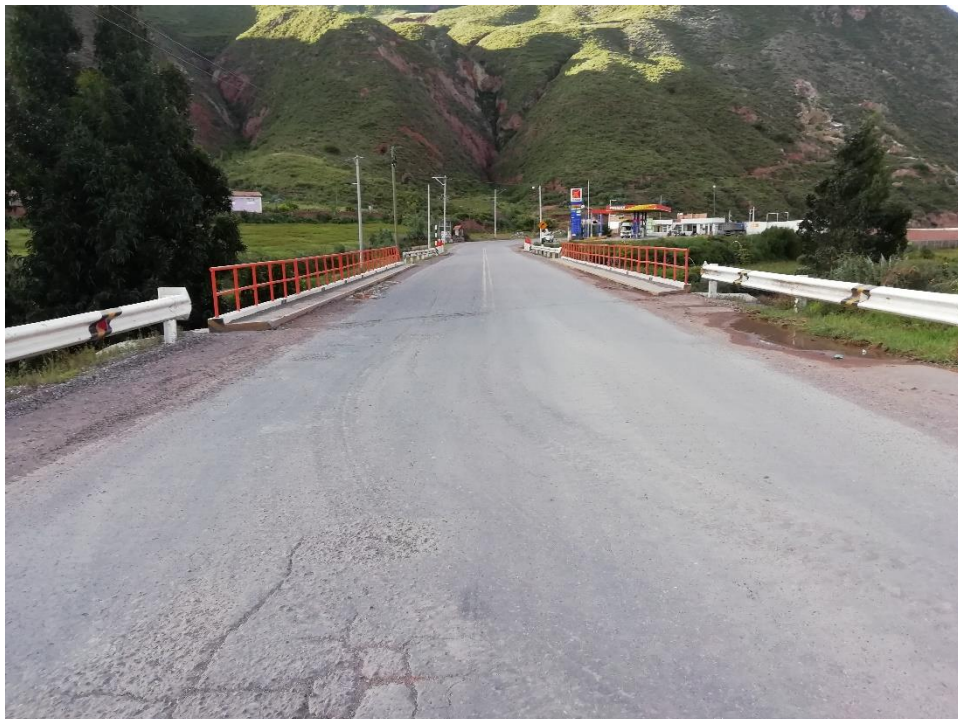
Ilustración 63: Vista de falla en el pavimento del acceso izquierdo (tipo piel de cocodrilo) en el Puente Huambutio I

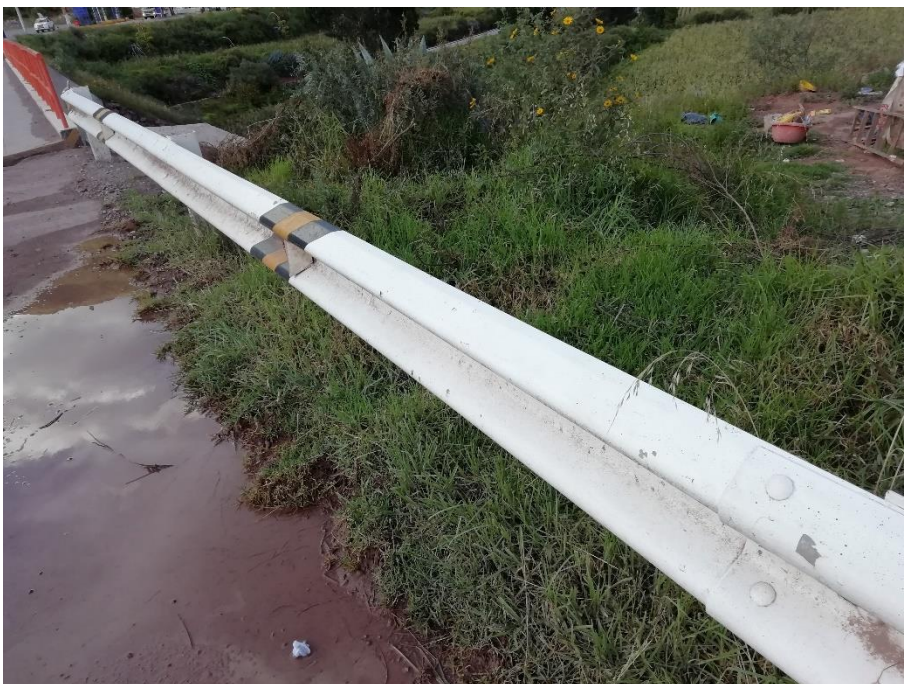
Ilustración 65: Vista del guardavía derecho del Puente Huambutio I

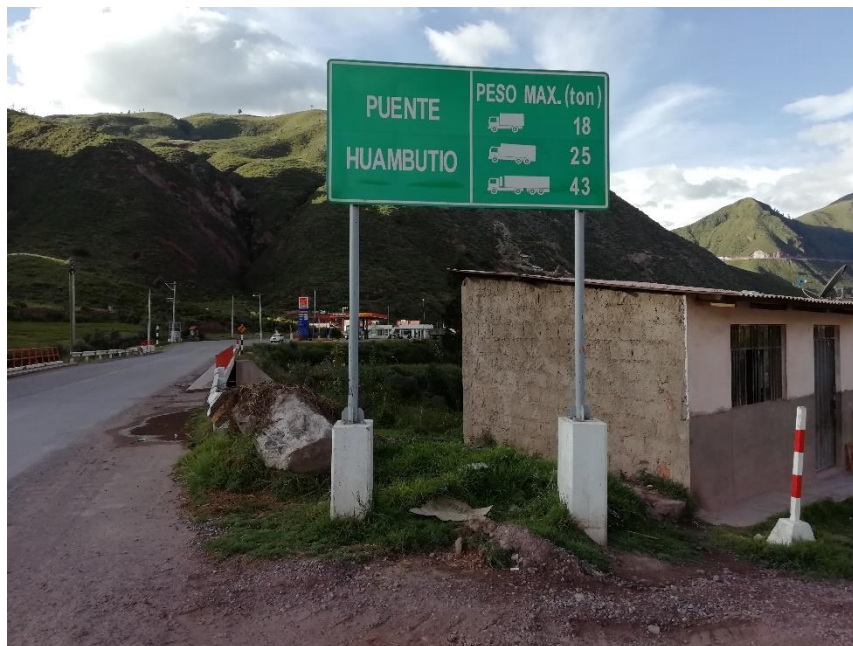
Ilustración 68: Vista de la señalización vertical (P – 40) en el acceso derecho al Puente Huambutio I

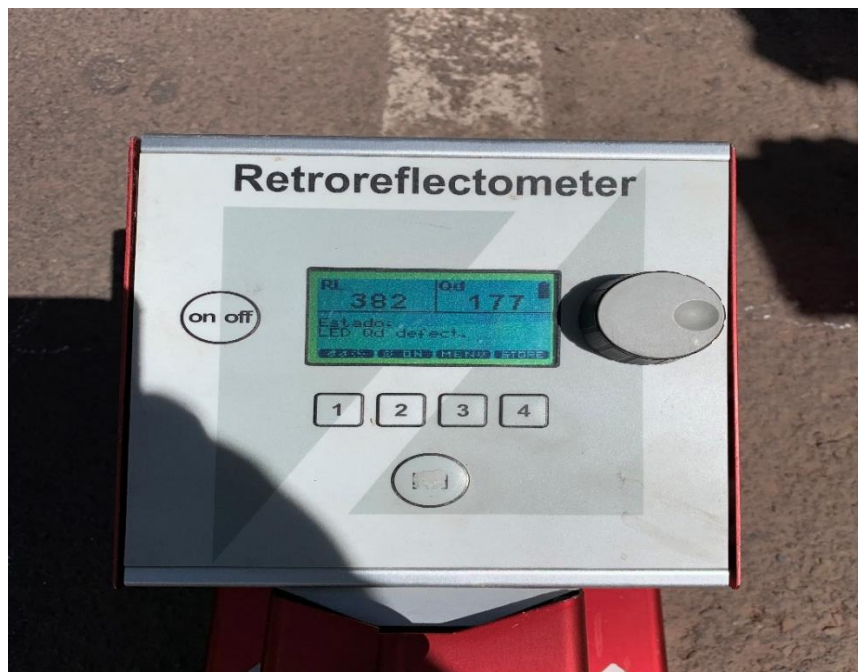
Ilustración 70: Vista de retroreflectividad en señalización horizontal amarilla (Qd=132) del Puente Huambutio I

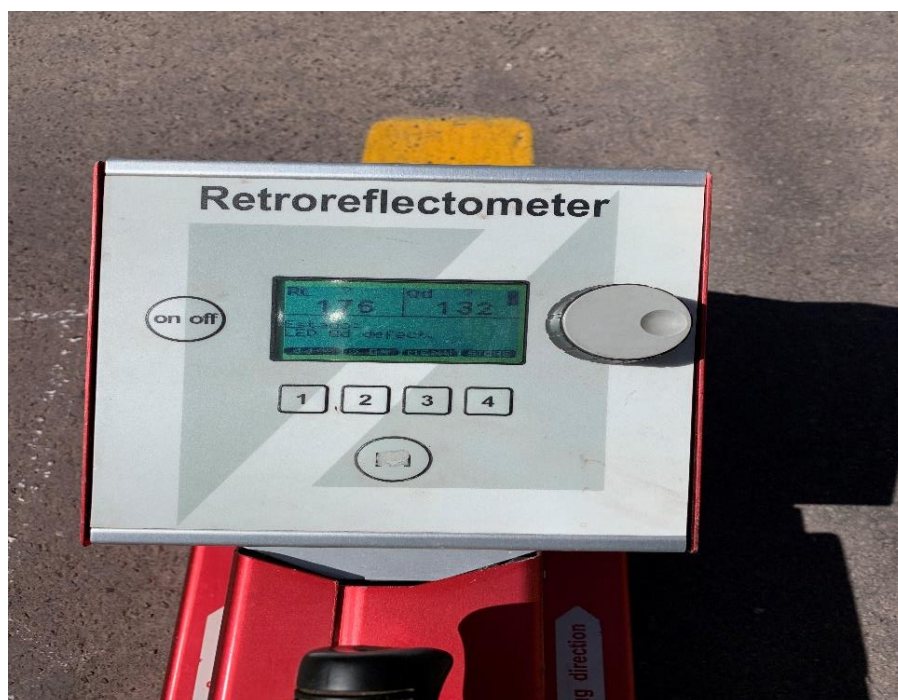
Ilustración 71: Vista de retroreflectividad en señalización vertical verde I – 18 ($\mu.0.2^\circ=20$) del Puente Huambutio I

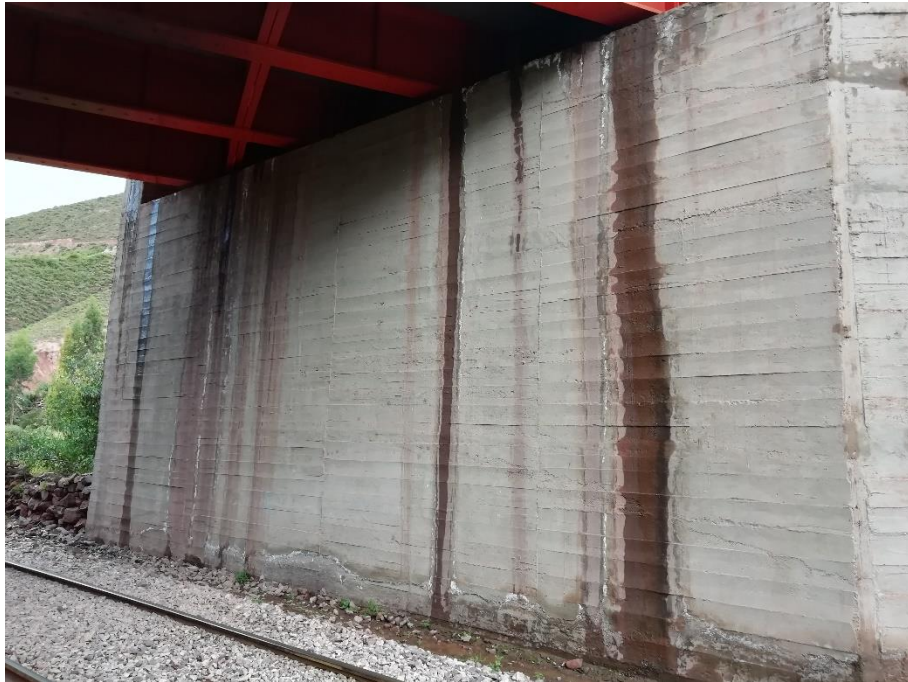
Ilustración 75: Vista de la elevación del cuerpo del estribo derecho del Pontón Huambutio II

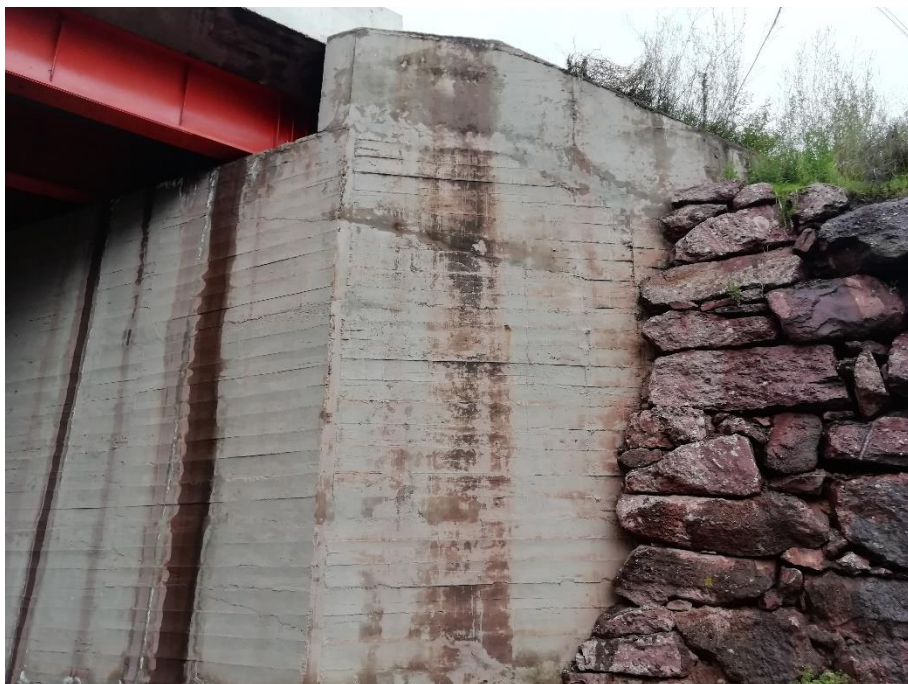
Ilustración 76: Vista de las alas del cuerpo del estribo derecho noreste del Pontón Huambutio II

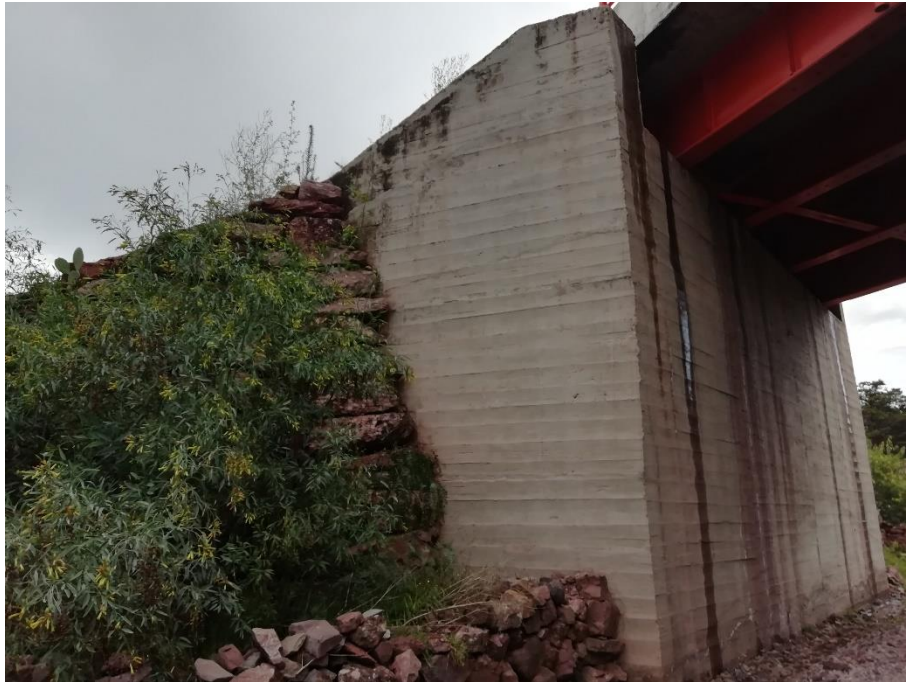
Ilustración 77: Vista de las alas del cuerpo del estribo derecho noroeste del Pontón Huambutio II

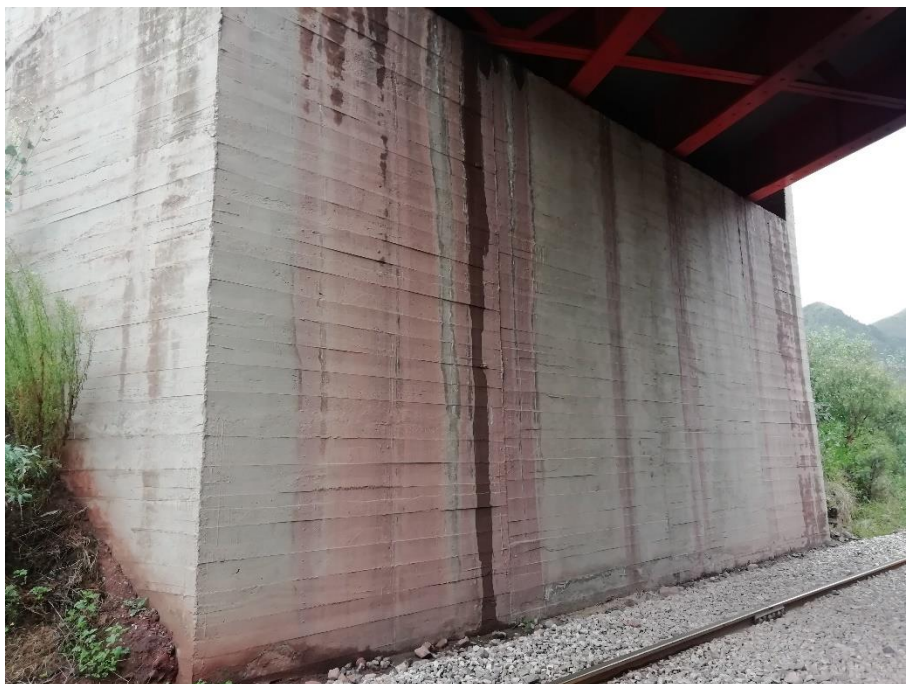
Ilustración 78: Vista de la elevación del cuerpo del estribo izquierdo del Pontón Huambutio II

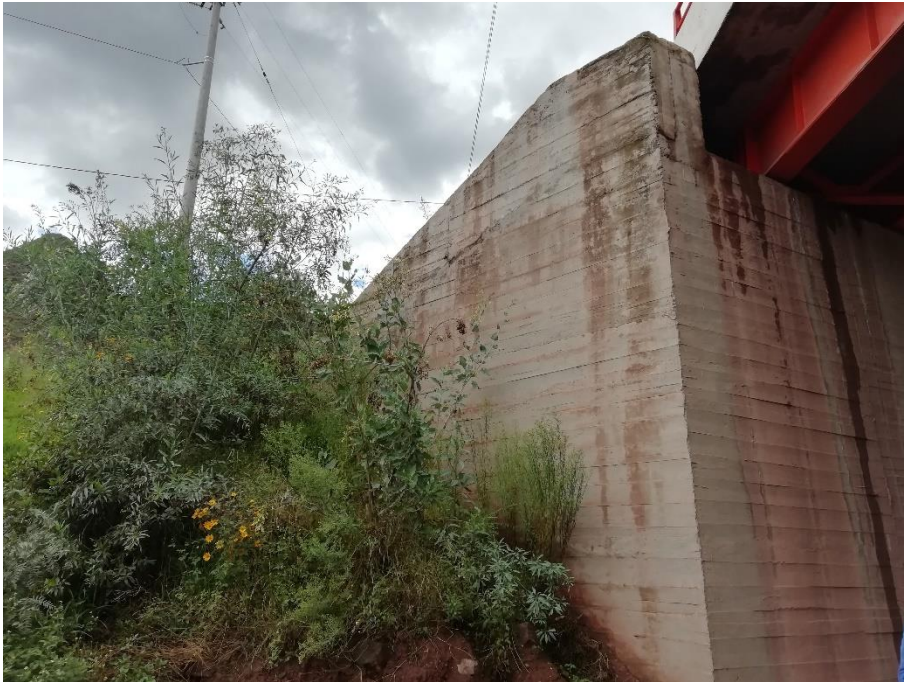
Ilustración 79: Vista de las alas del cuerpo del estribo izquierdo noreste del Pontón Huambutio II

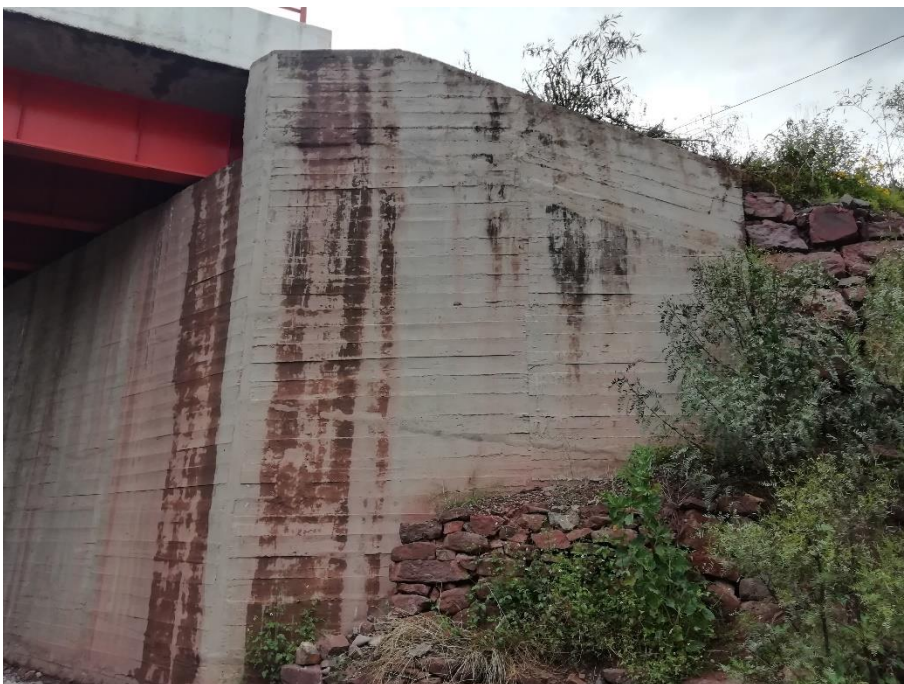
Ilustración 80: Vista de las alas del cuerpo del estribo izquierdo noroeste del Pontón Huambutio II

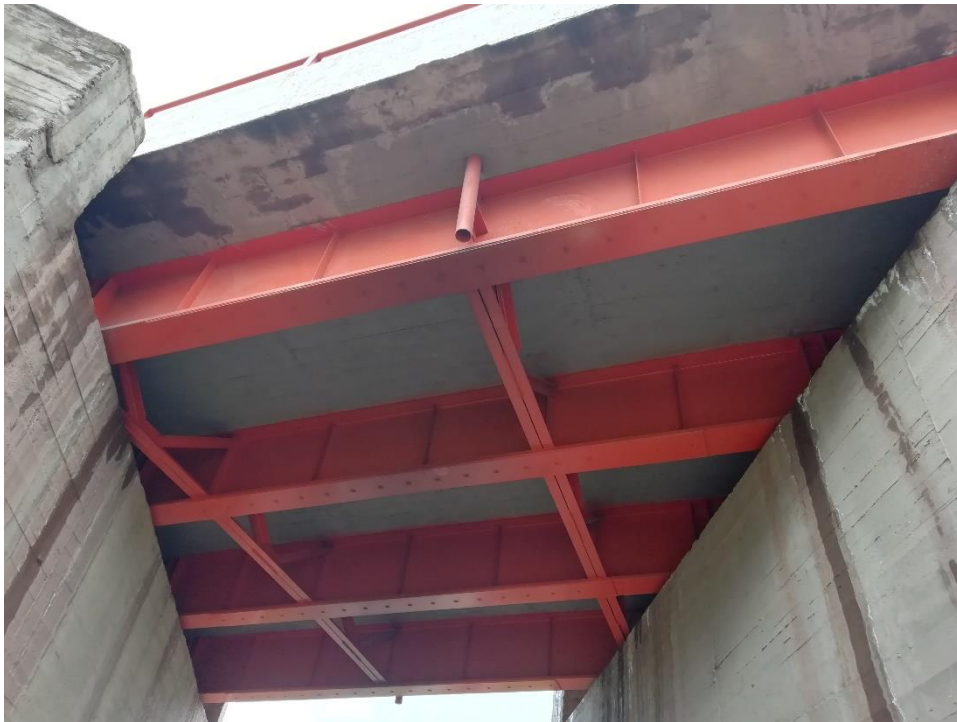
Ilustración 81: Vista del fondo de losa del Pontón Huambutio II

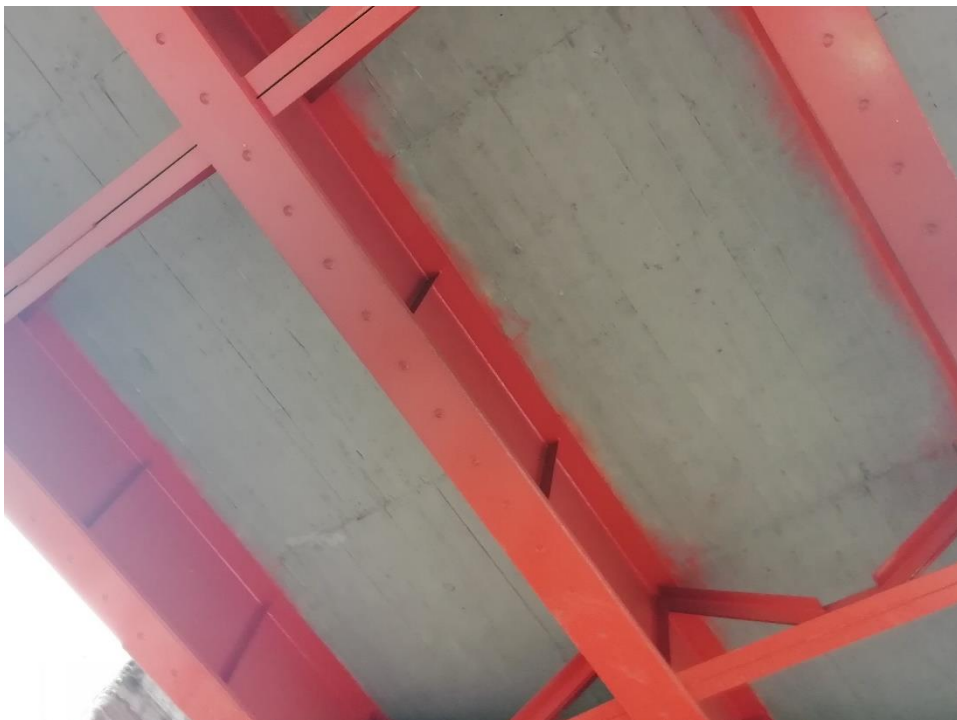
Ilustración 82: Vista de vigas principales del Pontón Huambutio II

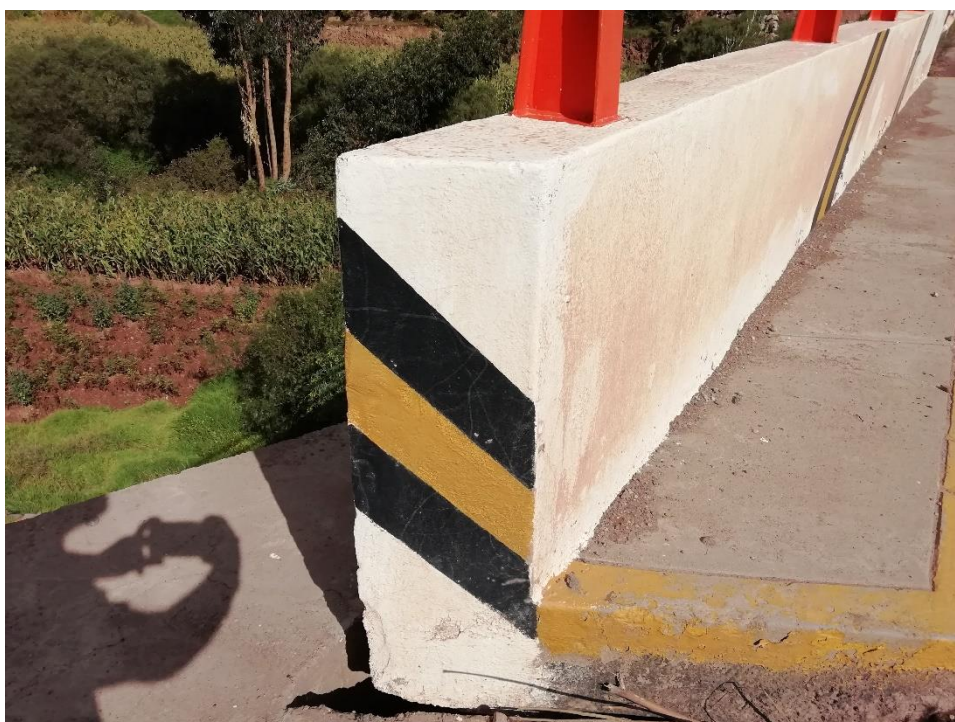
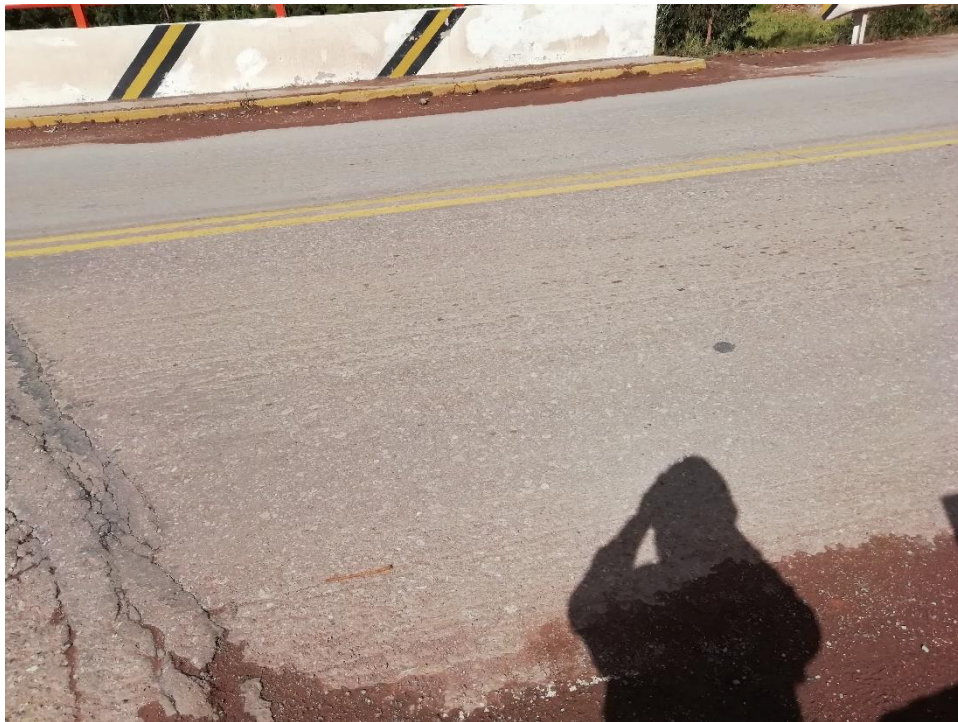
Ilustración 95: Vista de superficie de desgaste del Pontón Huambutio II

Ilustración 96: Vista de superficie de desgaste del Pontón Huambutio II

La capa de asfalto presenta desgaste superficial del material sellante, sobre el pontón y en ambos accesos. Se requiere control y monitoreo de los deterioros en la superficie de desgaste.

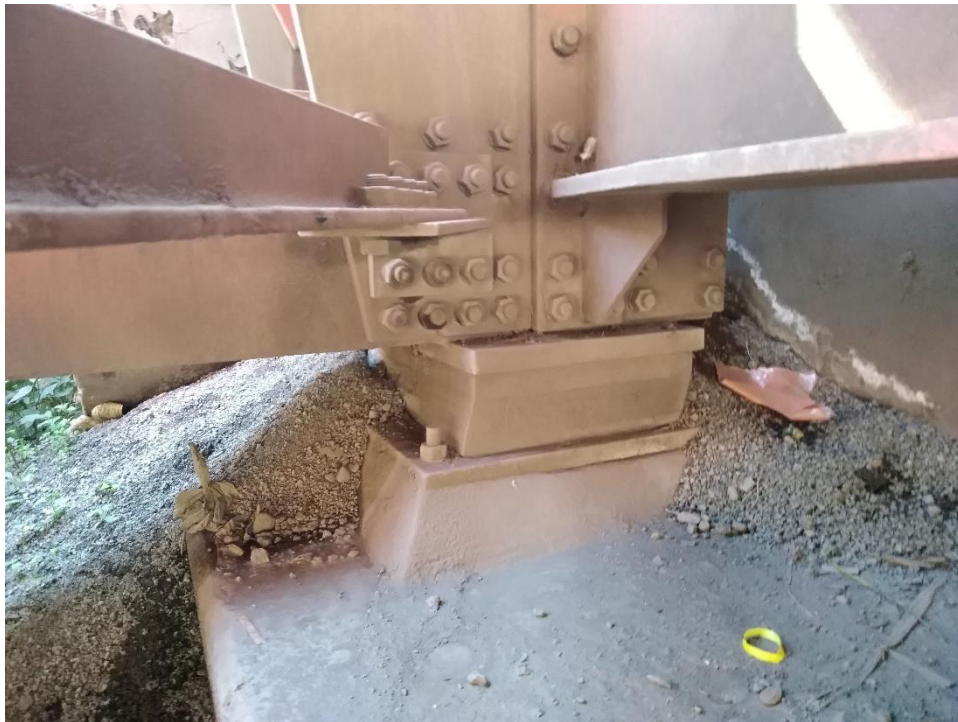
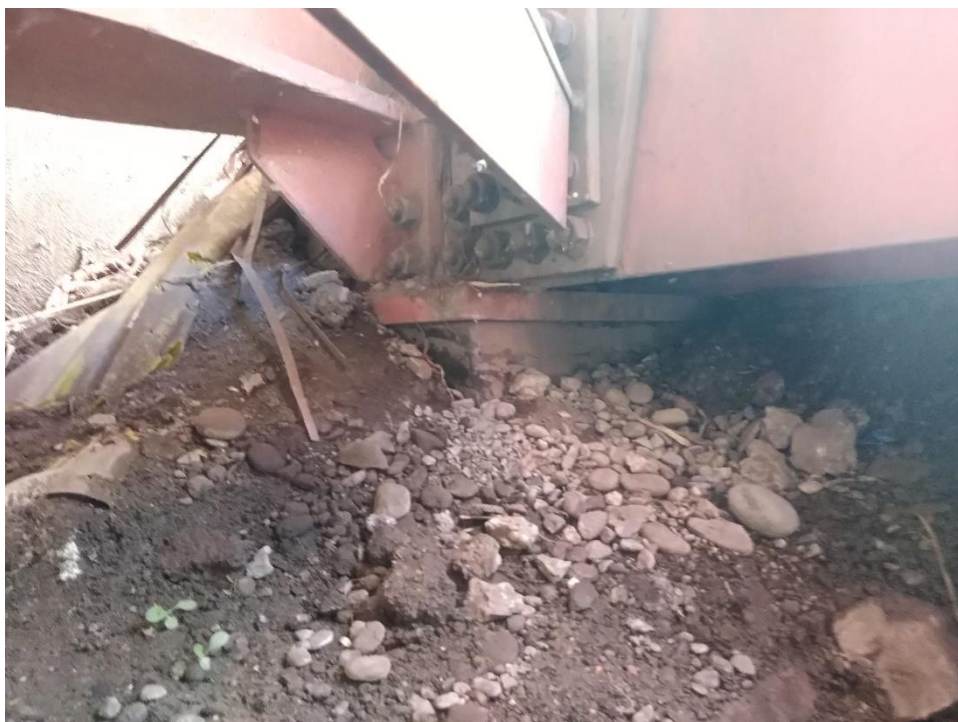
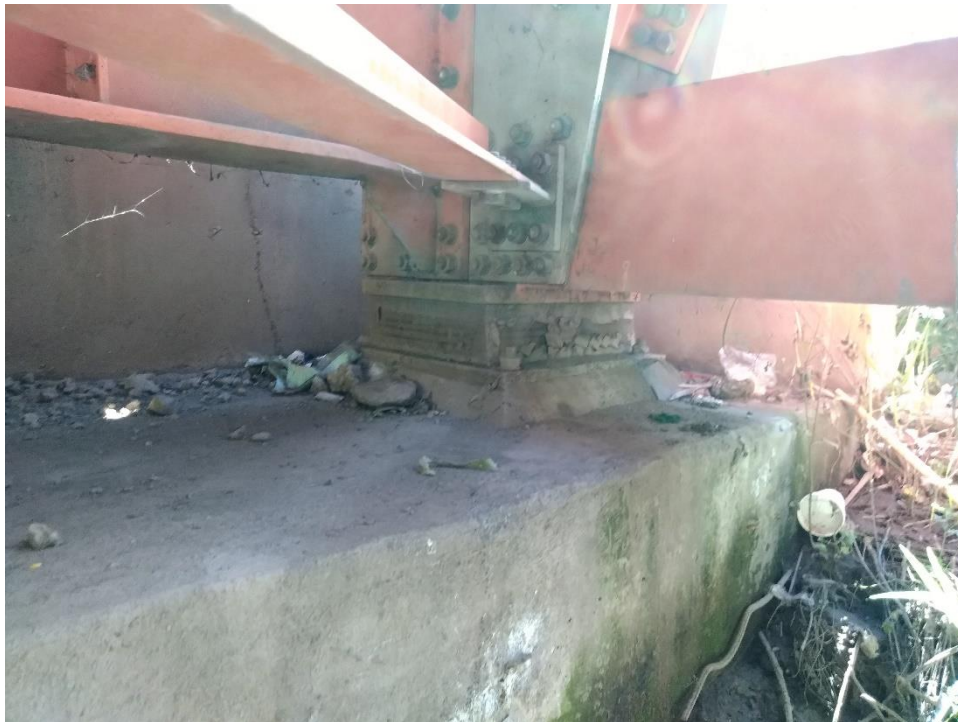
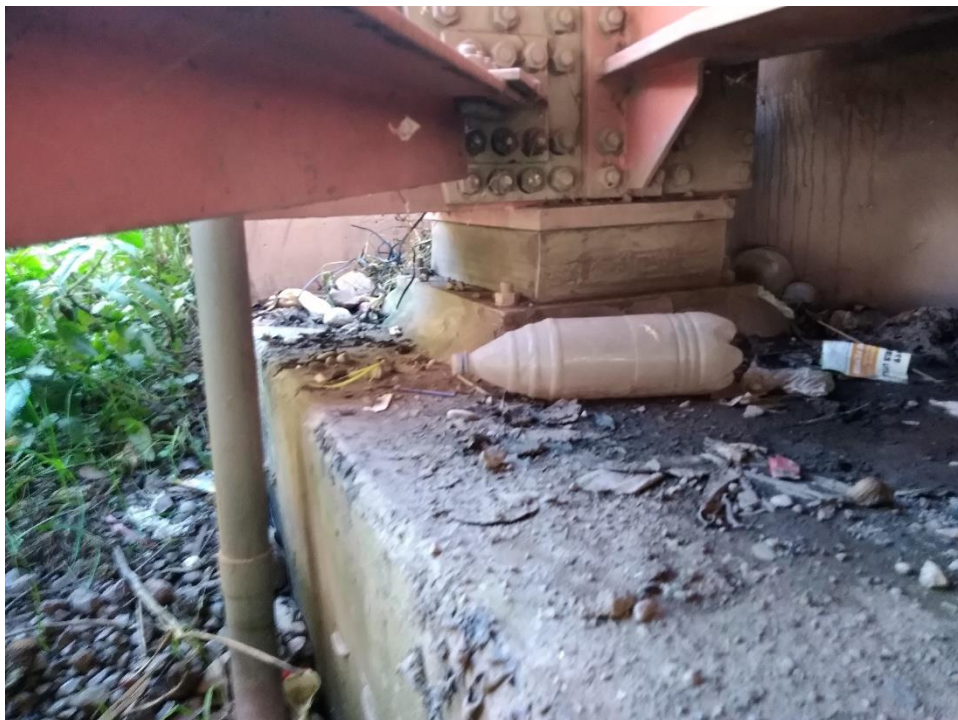
Ilustración 159: Vista del apoyo fijo de neopreno del Puente Pisac

Ilustración 160: Vista del apoyo fijo de neopreno del Puente Pisac

Ilustración 161: Vista del apoyo deslizante de neopreno del Puente Pisac

Ilustración 162: Vista del apoyo deslizante de neopreno del Puente Pisac

Los apoyos fijos y deslizantes presentan mínimo deterioro e indicios de cristalización del neopreno. Se requiere limpieza y tratamiento en los apoyos de neopreno.
