**EVALUACIÓN TÉCNICA PARA DEFINIR LOS NIVELES DE
INTERVENCIÓN POR IMPLEMENTAR; EN LOS PUENTES Y
PONTONES UBICADOS EN LOS TRAMOS: CUSCO – PISAC Y
HUACARPAY – PISAC, EN LA REGIÓN DE CUSCO. UTILIZANDO
LA METODOLOGÍA SCAP.**

TESIS

PARA OPTAR EL TÍTULO PROFESIONAL DE INGENIERO CIVIL

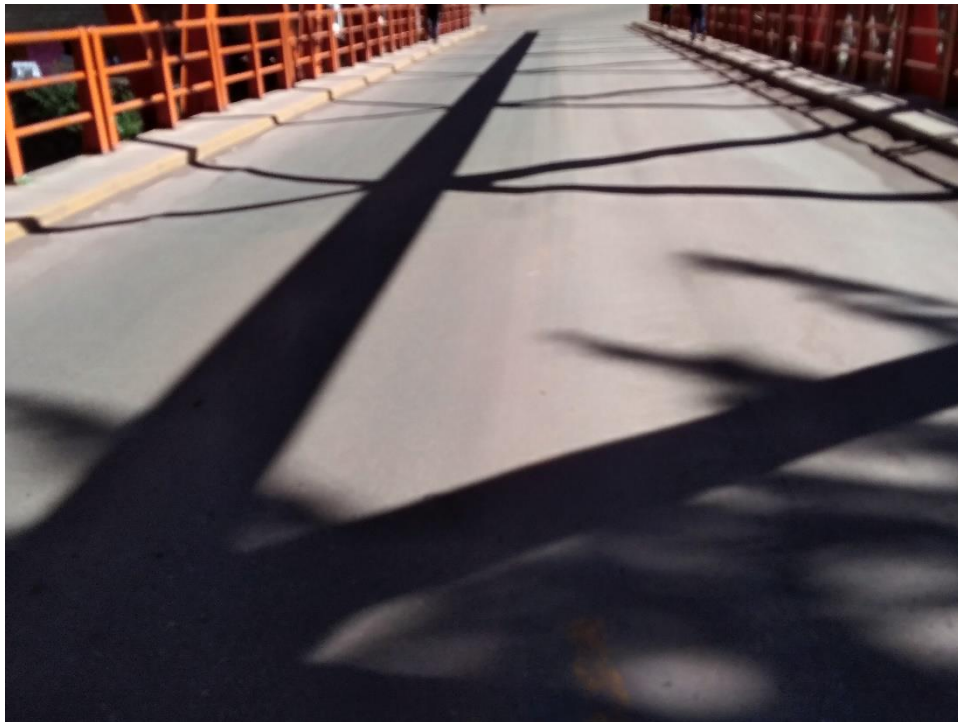
Ilustración 168: Vista de superficie de desgaste del Puente Pisac

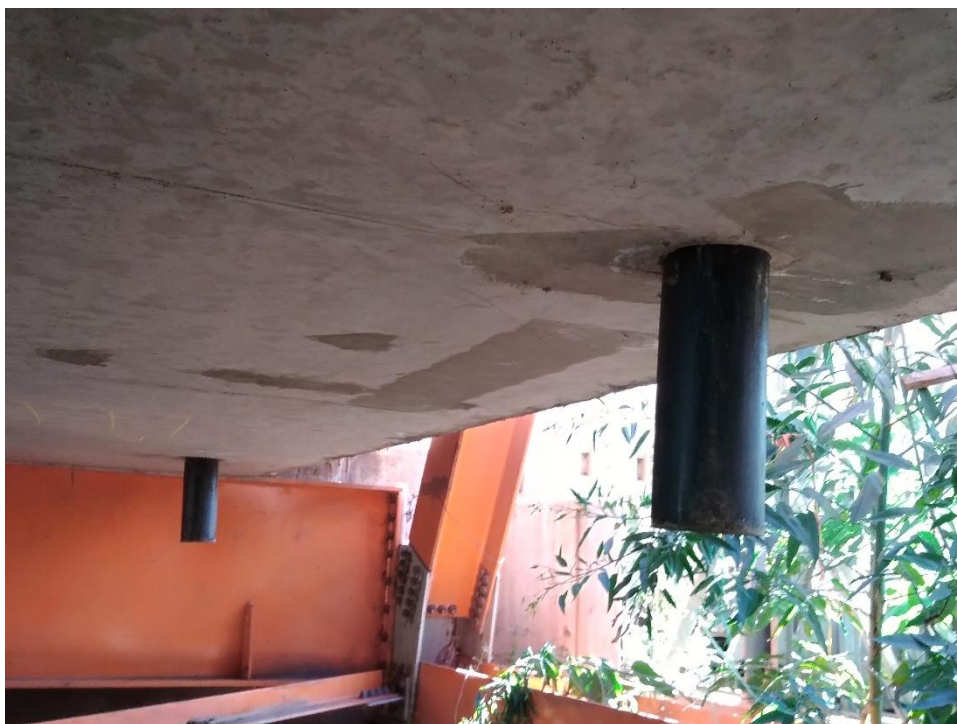
Ilustración 170: Vista de drenajes tipo PVC de corta longitud del Puente Pisac

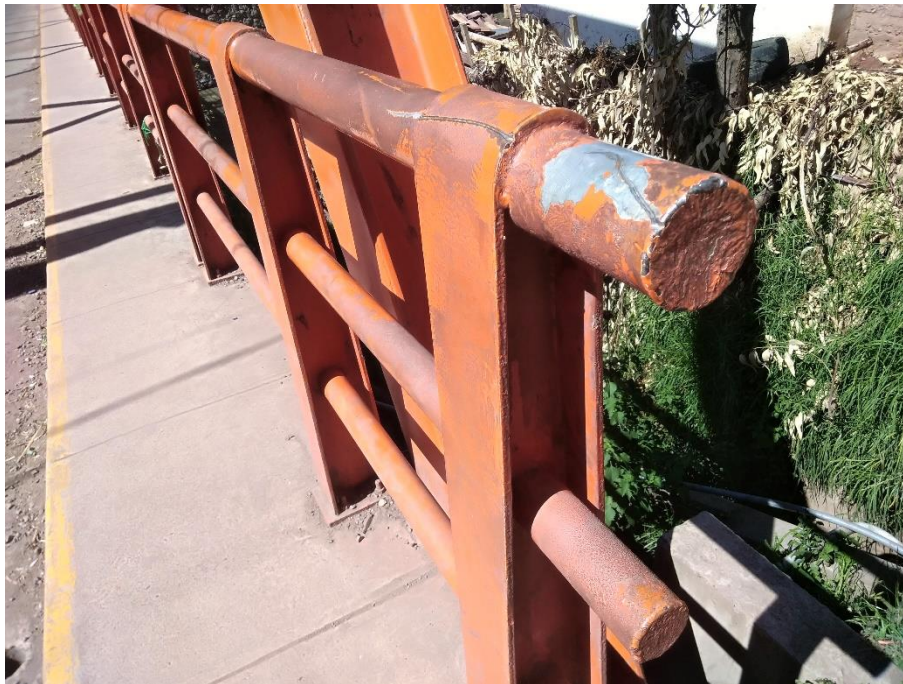
Ilustración 172: Vista de pasamanos del Puente Pisac

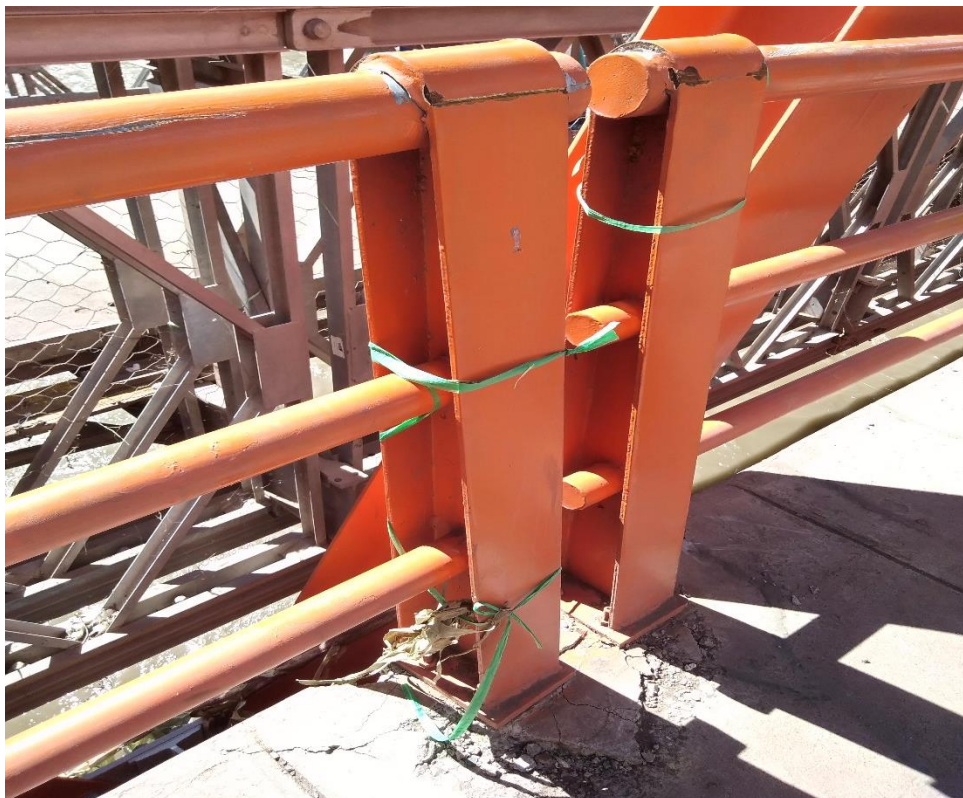
Ilustración 173: Vista de vereda del Puente Pisac

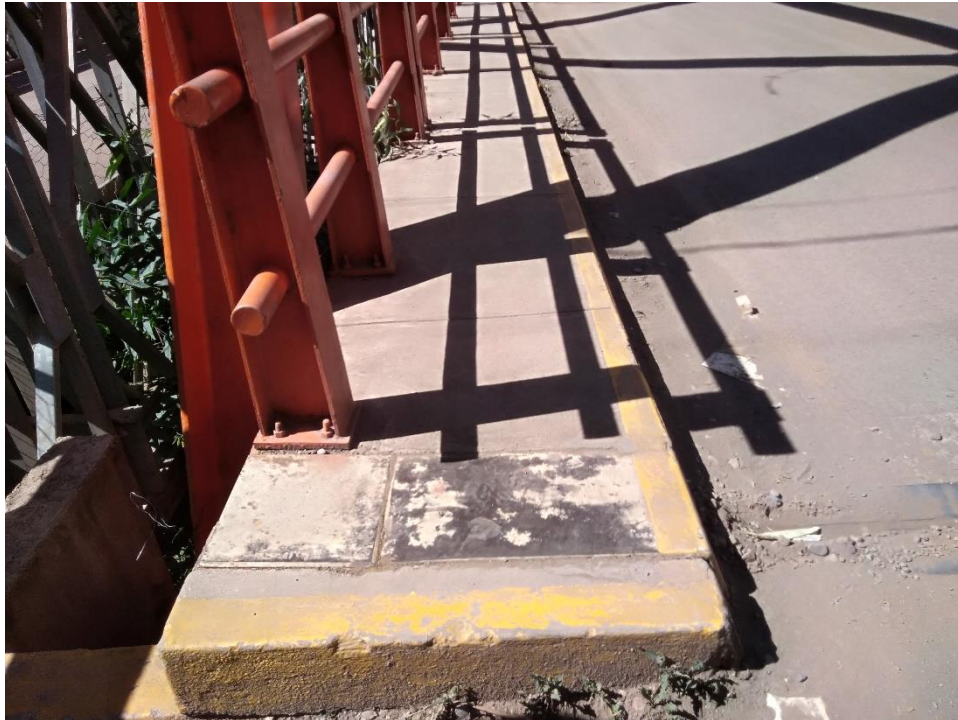
Ilustración 174: Vista de vereda del Puente Pisac

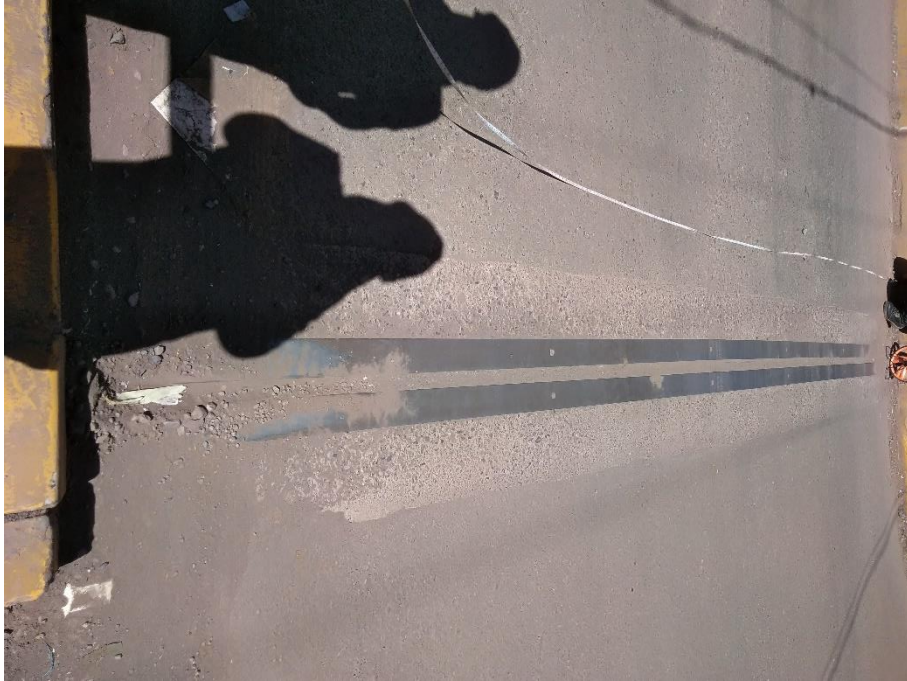
Ilustración 176: Vista de junta tipo Compresible/expandible celular; del acceso izquierdo al Puente Pisac

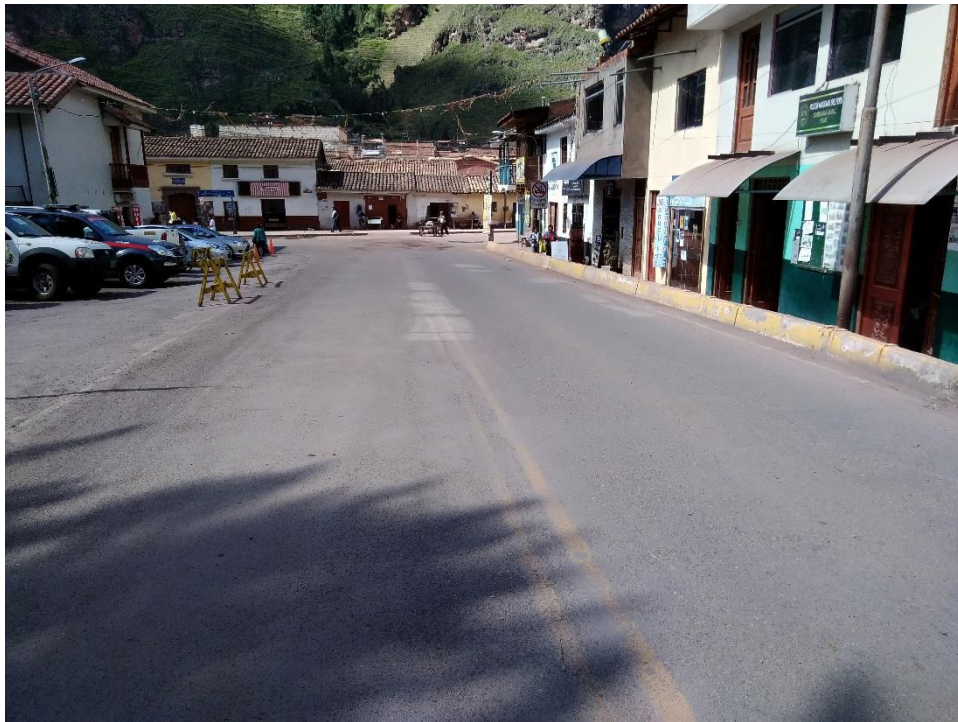
Ilustración 178: Vista del acceso izquierdo al Puente Pisac

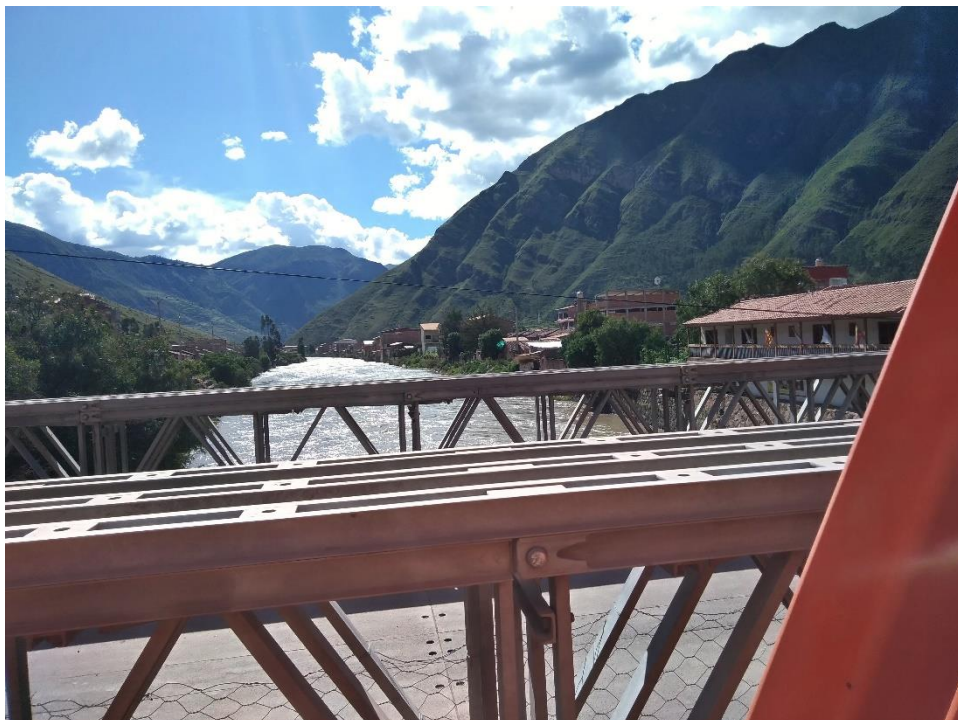
Ilustración 181: Vista margen derecho y enrocado; aguas arriba del Puente Pisac

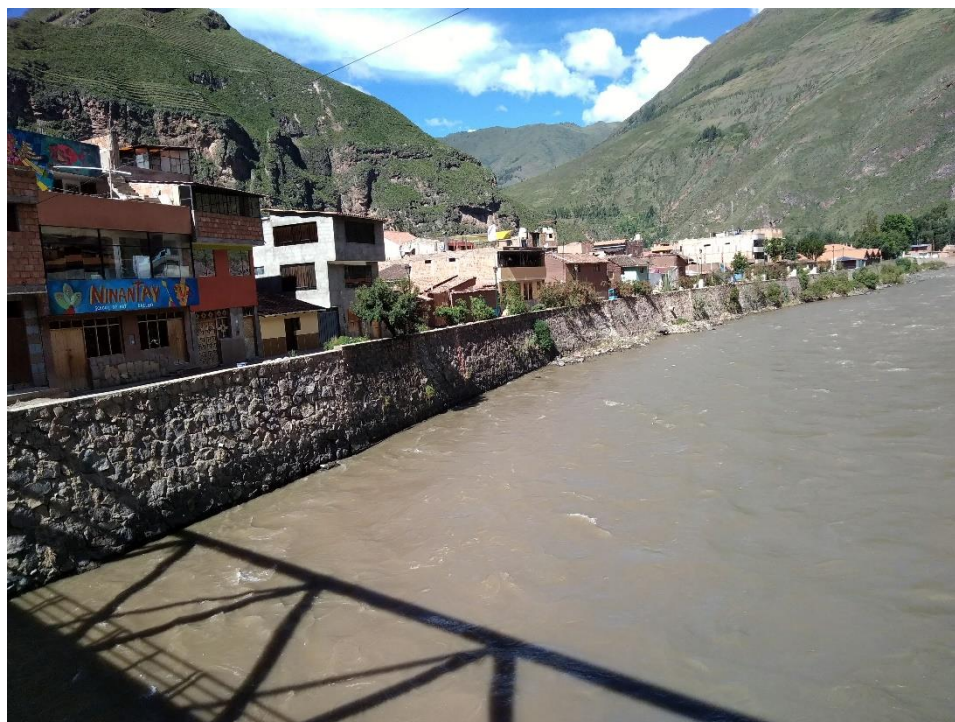
Ilustración 182: Vista margen izquierdo y enrocado; aguas arriba del Puente Pisac
