**EVALUACIÓN DEL PAVIMENTO FLEXIBLE PARA LA  
REHABILITACIÓN DE LA AVENIDA LAS AMÉRICAS TRAMO KM  
0+000 AL KM 2+045 UBICADA EN EL DISTRITO DE CHICLAYO  
– LAMBAYEQUE**

**TESIS**

**PARA OPTAR EL TÍTULO PROFESIONAL DE INGENIERO CIVIL**

**2019**

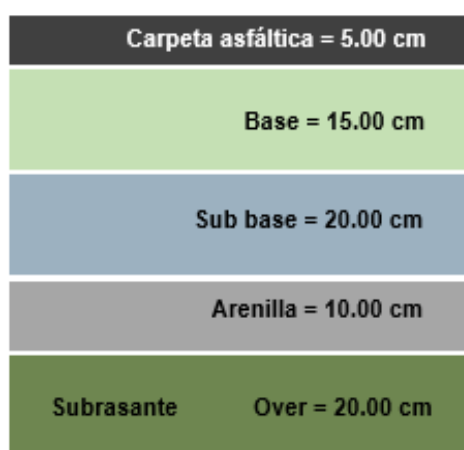
**Figura N° 98. Paquete estructural Km 0+050 calzada izquierda – Calicata N° 02**

Con respecto a la calicata N° 02, la cual se realizó donde el pavimento flexible se encuentra en buen estado se encontró una carpeta asfáltica de 5 cm en buenas condiciones, 15 cm de base, 20 cm de subbase, ambas de material de afirmado, 10 cm de capa anticontaminante de arenilla y una capa de 20 cm de over, haciendo un total de 70.00 cm. No se notó la presencia del nivel freático hasta la profundidad de 1.50 metros.

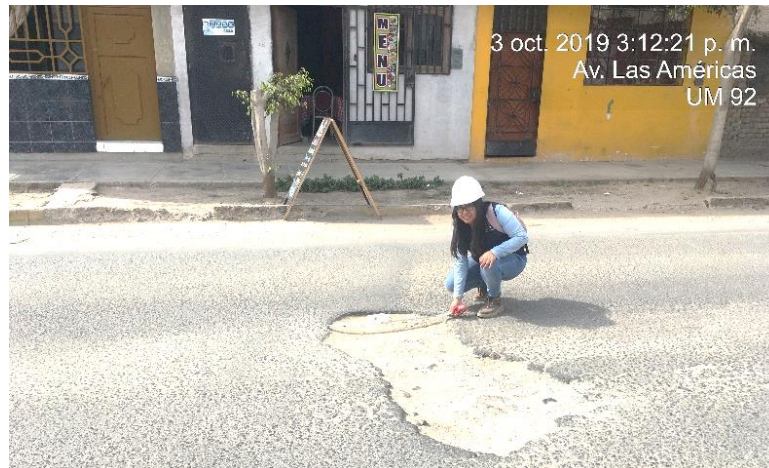
**Fotografía N° 15. Metrado de huecos en la UM 92 del Tramo 02**

13	Huecos	Und	Depresiones pequeñas en la superficie del pavimento con diámetros menores a 0.90 m. se acelera por la acumulación de agua dentro del mismo. Se genera por la deficiencia de mezcla en la superficie, piel de cocodrilo de severidad alta.	BAJA	Diámetro medio: 102 a 203 mm. Profundidad máxima del hueco 12.7 a 25.4 mm y >25.4 mm a 50.8 mm. Diámetro medio: 203 a 457 mm. Profundidad máxima del hueco 12.7 a 25.4 mm	No se hace nada.
				MEDIA	Diámetro medio: 102 a 203 mm. Profundidad máxima del hueco >50.8 mm. Diámetro medio: 203 a 457 mm. Profundidad máxima del hueco 12.7 a 25.4 mm y > 25.4 mm a 50.8 mm. Diámetro medio: 457 a 762 mm. Profundidad máxima del hueco 12.7 a 25.4 mm.	Parqueo parcial o profundo
				ALTA	Diámetro medio: 457 a 762 mm. Profundidad máxima del hueco >25.4 mm a 50.8 mm y > 50.8 mm.	Parqueo profundo
14	Cruce de vía férrea	m <sup>2</sup>	Los defectos asociados al cruce de vía férrea son depresiones o abultamientos alrededor o entre los rieles.	BAJA	Cruce de vía férrea que produce calidad de tránsito de baja severidad.	No se hace nada.

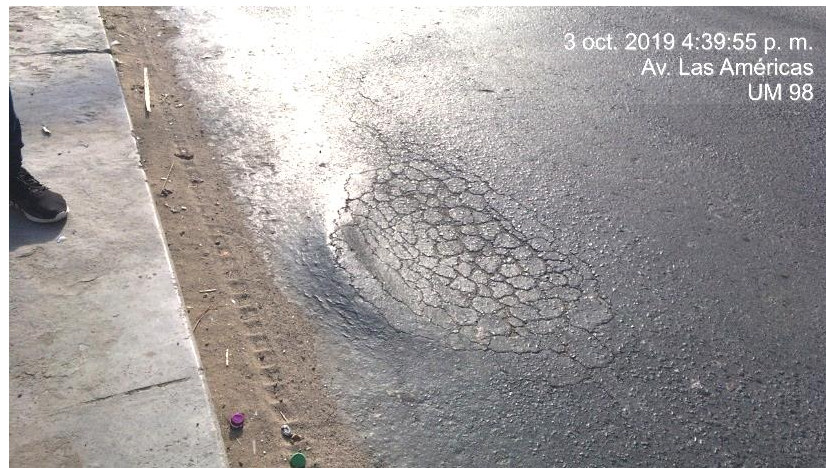
**Fotografía N° 16. Presencia de piel de cocodrilo con abultamiento y hundimiento en la UM 98 del Tramo 02**

N°	Daño	Medida	Descripción	Severidad	Descripción	Actividades de intervención
1	Piel de cocodrilo	m <sup>2</sup>	Serie de grietas interconectadas que se originan por la fatiga de la carpeta asfáltica por la acción repetida de las cargas, causadas por la superación del esfuerzo a tracción admisible en la capa inferior de la capa asfáltica.	BAJA	Grietas finas longitudinales de forma paralela con pocas o ninguna interconexión, sin descascaramientos a lo largo de las mismas.	No se hace nada, sello superficial, sobre carpeta.
				MEDIA	Grietas con interconexión generando un patrón con un ligero descascaramiento.	Parqueo parcial o en toda la profundidad (full depth), sobre carpeta, reconstrucción.
				ALTA	Grietas bien definidas con desprendimientos de material en los bordes y en algún caso con movimientos independientes a la acción del tráfico.	Parqueo parcial o en toda la profundidad (full depth), sobre carpeta, reconstrucción.

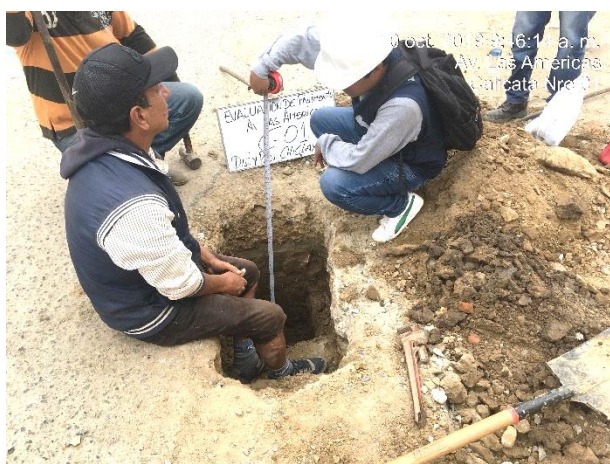
### Fotografía N° 22. Profundidad de 1.50 m sin nivel freático – C-01

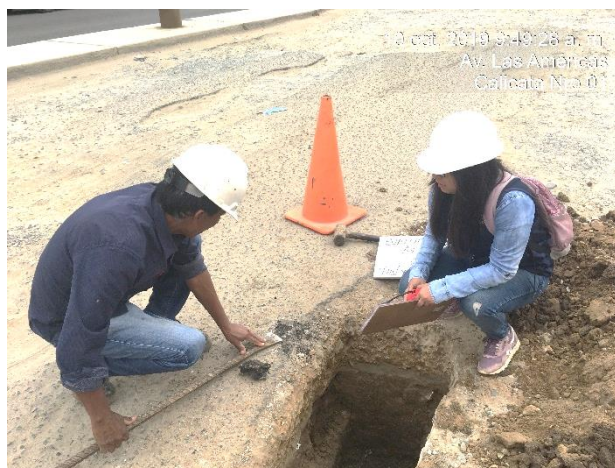
### Fotografía N° 23. Verificación de los espesores del pavimento – C-01

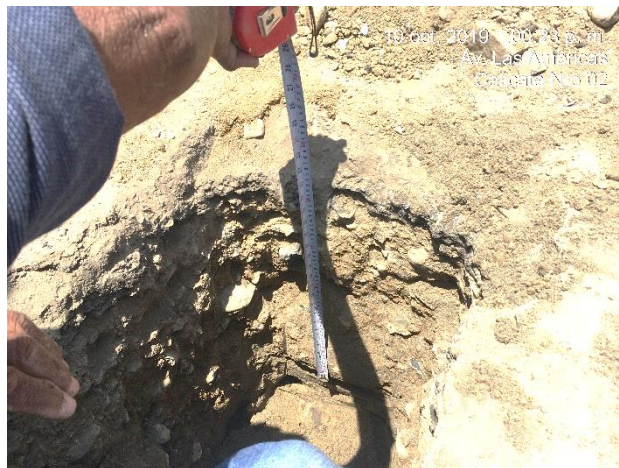
**Fotografía N° 26. Medición de la estructura del pavimento C-02**
